## Modyfikacje i naprawy płytki „Digital Unit” w Kenwood TS-930

Poniższy opis jest kompilacją uwag z netu wraz z własnymi z naprawy dwu sztuk TS-930.

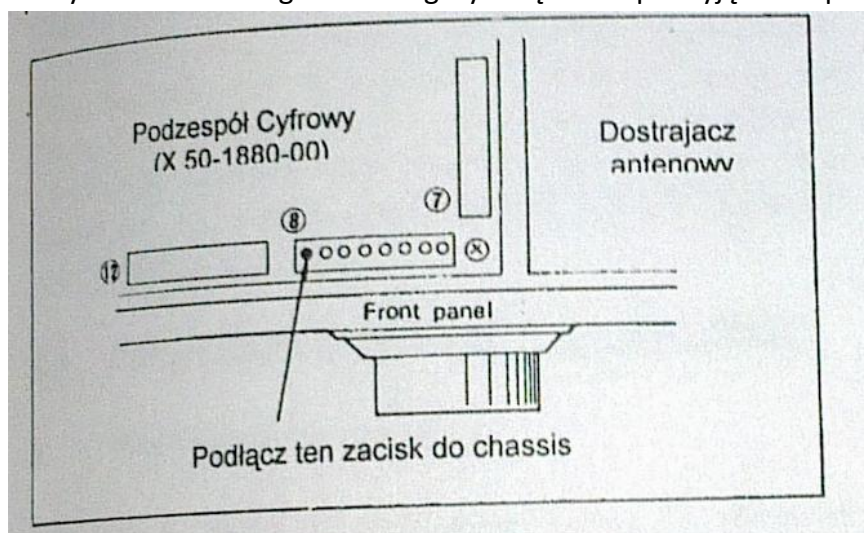
1. By uzyskać wyświetlanie częstotliwości z rozdzielczością 10 Hz zamiast defoltowo 100 Hz należy zewrzeć do masy, najdalszy patrząc od pobliskiego rogu płytki, pin złącza nr 8 na płytce Digital Unit. Piny złącza nr 8 i wtyczka do niego są opisane nawzajem sprzecznie na różnych schematach. Dodatkową identyfikacją zwieranego pinu jest to, że we wtyczce do tego pinu nie ma żadnego kabelka w okablowaniu. RIT jest nadal wyświetlany z jednym miejscem po przecinku.

Na rysunku widok Digital Unit z góry urządzenia po wyjęciu zespołu głośnika.
