DISCOVERY 4

VIN: 699716 > 731300

Libreria dei riferimenti dell'impianto elettrico (3a)

JLR 19 52 14_3E

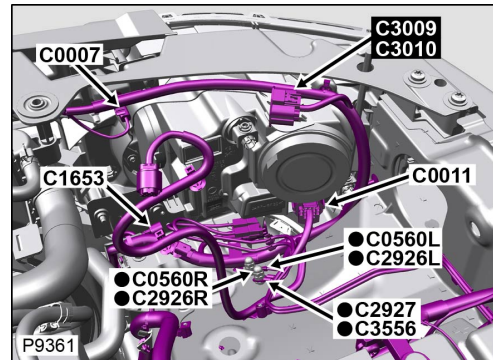
Connettore: **C0007**

Descrizione: **Interruttore-Cofano**

Ubicazione: **Lato anteriore sinistro del vano motore**

Numero parte progettazione: **YF1T-14A464-FA**

Cavità: **2WY**

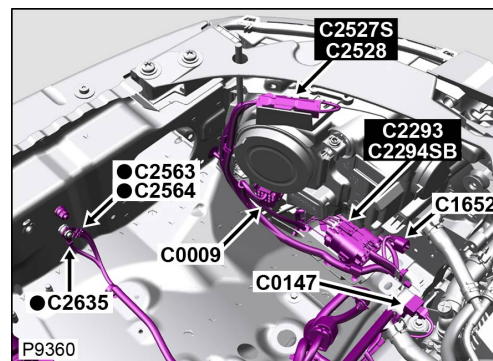
Connettore: **C0009**

Descrizione: **Proiettore-Lato sinistro**

Ubicazione: **Lato anteriore sinistro del vano motore**

Numero parte progettazione: **6W8T-14A464-FA**

Cavità: **16WY**

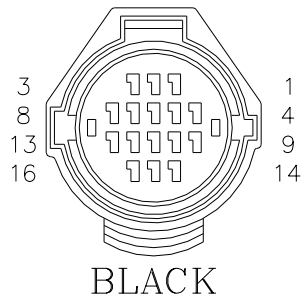
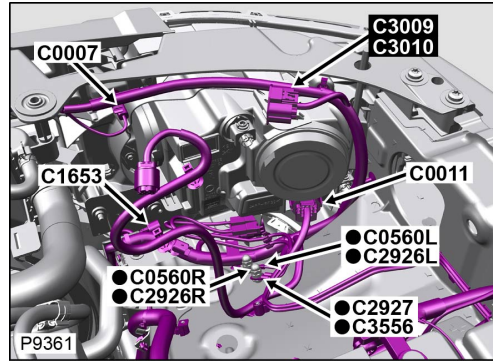
Connettore: **C0011**

Descrizione: **Proiettore-Lato destro**

Ubicazione: **Lato anteriore sinistro del vano motore**

Numero parte progettazione: **6W8T-14A464-FA**

Cavità: **16WY**

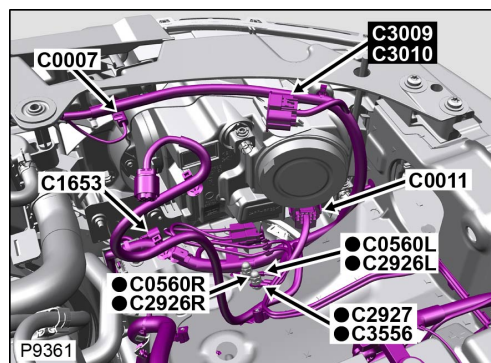
Connettore: **C0011**

Descrizione: **Proiettore-Lato destro**

Ubicazione: **Lato anteriore sinistro del vano motore**

Numero parte progettazione: **6W8T-14A464-FA**

Cavità: **16WY**

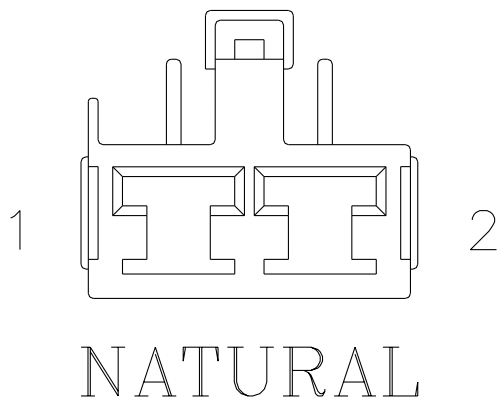
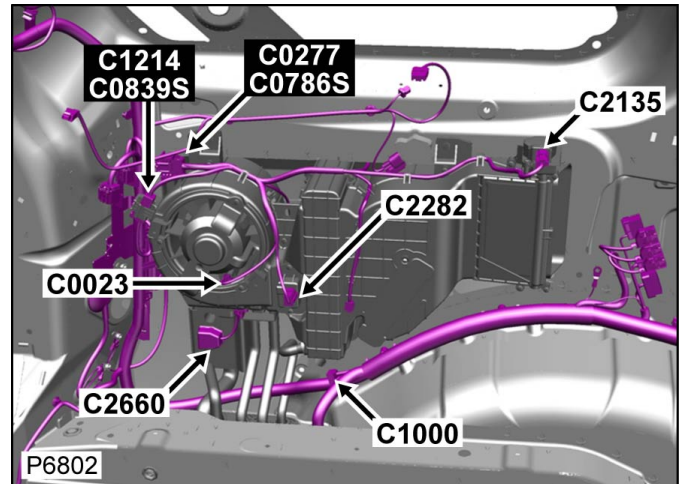
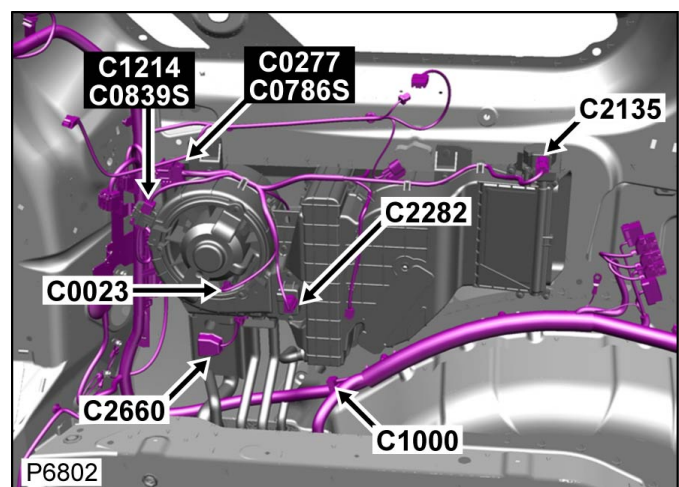
Connettore: **C0023**

CAV	CSA	COL	CCT	DESTN
1	3.0	W	ALL	C1214
2	3.0	R	ALL	C2282

Descrizione: **Motorino-Elettroventilatore-Posteriore**

Ubicazione: **Vano portabagagli - Lato sinistro**

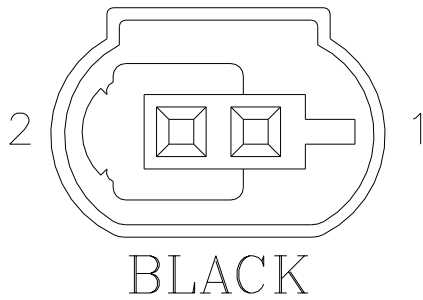
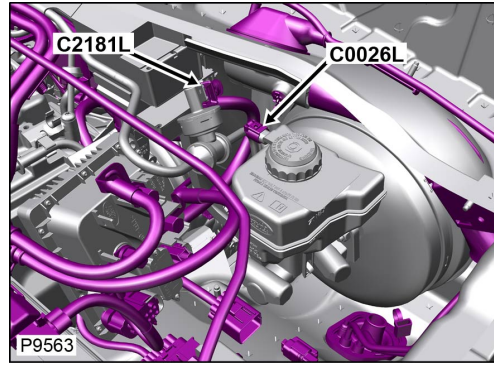
Connettore: **C0026L**

Descrizione: **Interruttore-Livello del liquido freni**

Ubicazione: **Lato sinistro posteriore del vano motore**

Qualifier: **Condizione guida sinistra mostrata**

Numero parte progettazione: **1X4T-14A464-UA**

Cavità: **2WY**

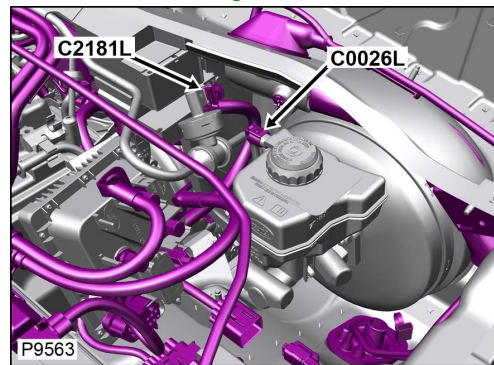
Connettore: **C0026L**

Descrizione: **Interruttore-Livello del liquido freni**

Ubicazione: **Lato sinistro posteriore del vano motore**

Qualifier: **Condizione guida sinistra mostrata**

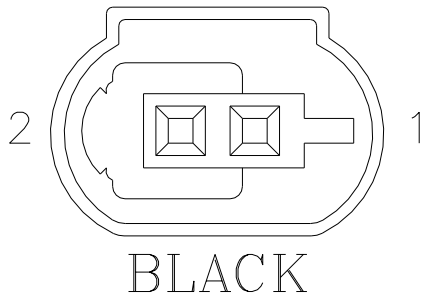
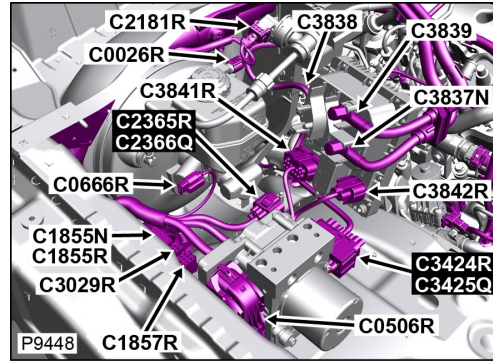
Connettore: **C0026R**

Numero parte progettazione: **1X4T-14A464-UA**

Ubicazione: **Lato destro posteriore del vano motore**

Qualifier: **Condizione guida destra mostrata**

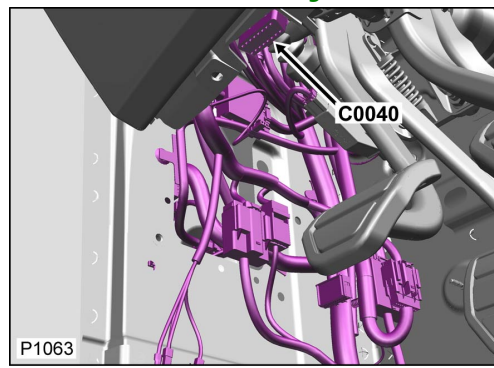
Connettore: **C0040**

Descrizione: **Connettore diagnostico**

Numero parte progettazione: 1X4T-14489-KA

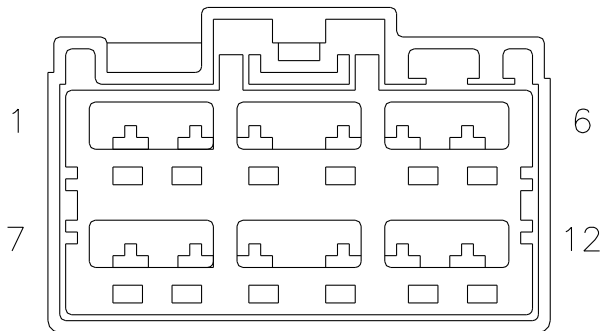
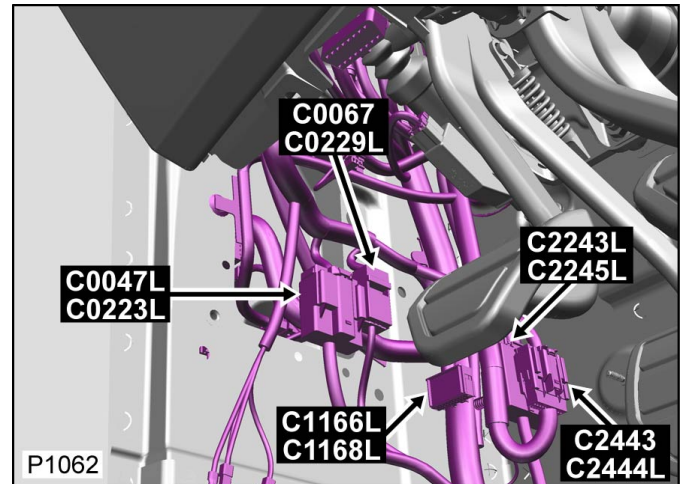
Connettore: **C0047L**

Numero parte progettazione: **4S7T-14A459-YJA**

Ubicazione: **Montante 'A' lato sinistro**

Descrizione: **Cablaggio principale al cablaggio di plancia**

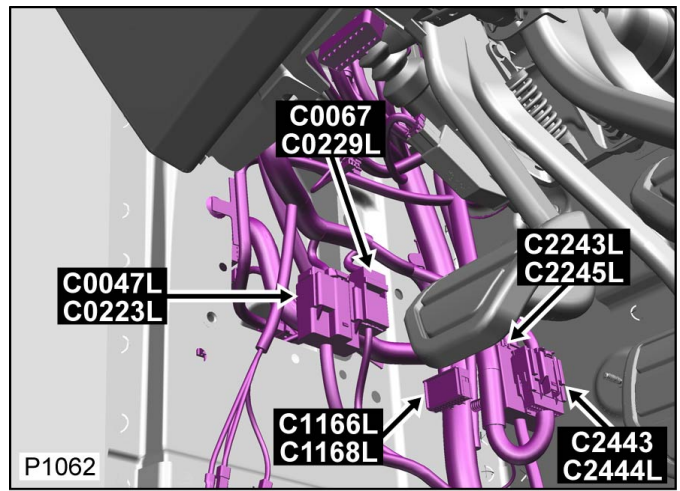
Ubicazione: **Montante 'A' lato sinistro**

Numero parte progettazione: 4S7T-14A459-YJA

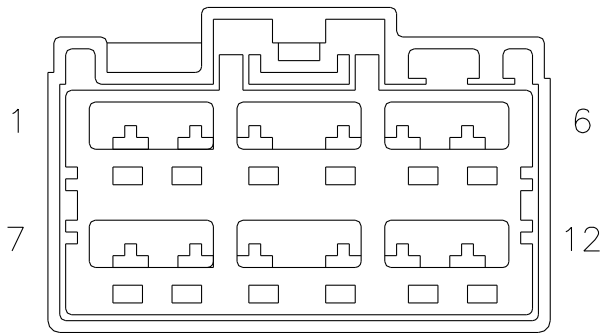
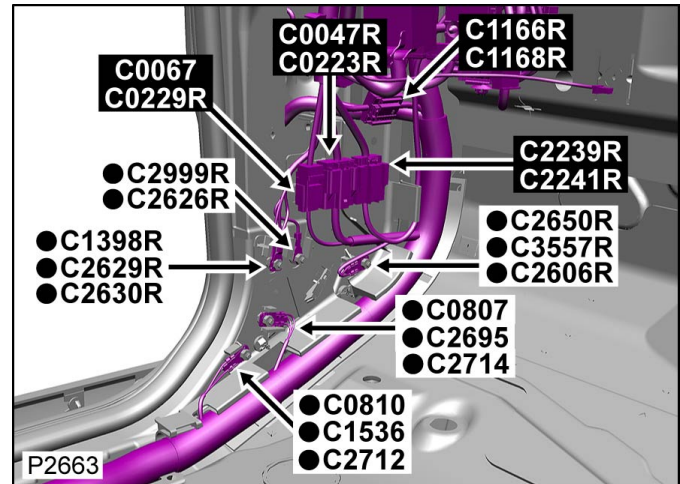
Connettore: **C0047R**

Numero parte progettazione: **4S7T-14A459-YJA**

Ubicazione: **Base del montante 'A' lato sinistro**

Qualifier: **Condizione guida destra mostrata**

Descrizione: **Cablaggio principale al cablaggio di plancia**

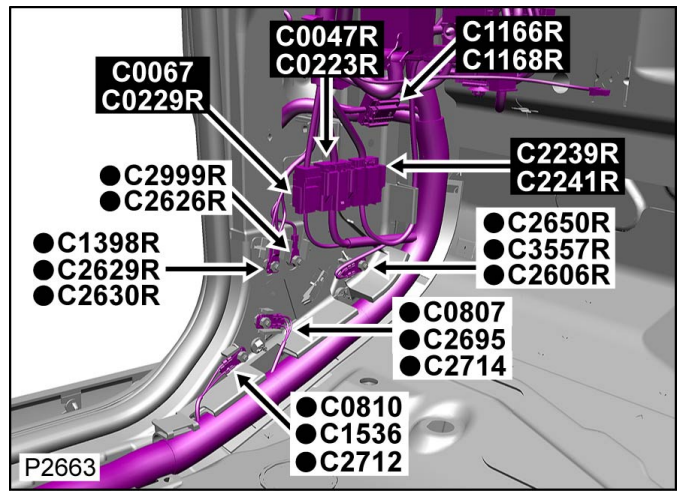
Ubicazione: **Base del montante 'A' lato sinistro**

Qualifier: **Condizione guida destra mostrata**

Numero parte progettazione: **4S7T-14A459-YJA**

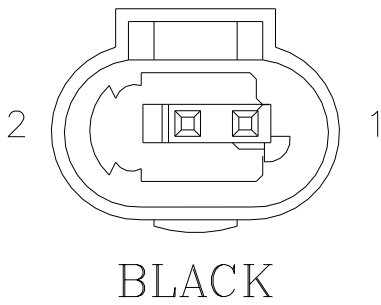
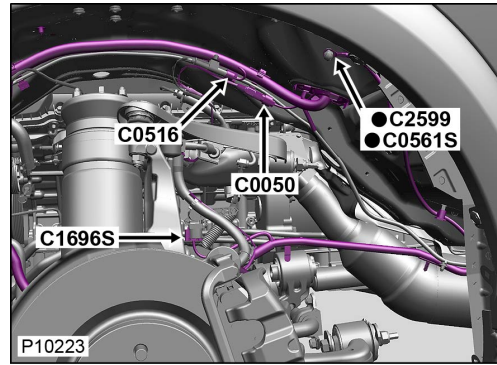
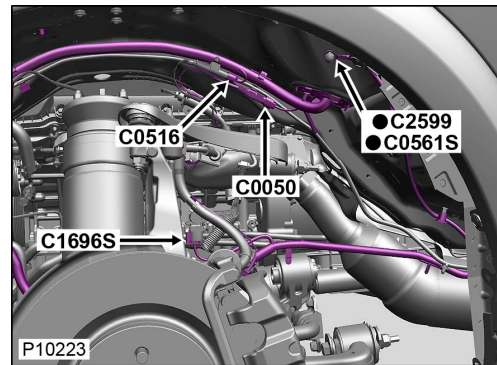
Connettore: **Co050**

Numero parte progettazione: **6M5T-14A464-ABA**

Ubicazione: **Sotto al passaruota anteriore SX**

CAV	CSA	COL	CCT	DESTN	Cavo precablato	Estrattore	Applicatore	Pinza spelafili	Manicotto termorestringente	ID	Giunzione
1	0.35D	R	499	C2293	-	-	-	-	-	-	-
2	0.5D	B	499	S/JJOINT SJ171	418-549-11	418-595	418-116A	418-117	418-104	418-112	418-107

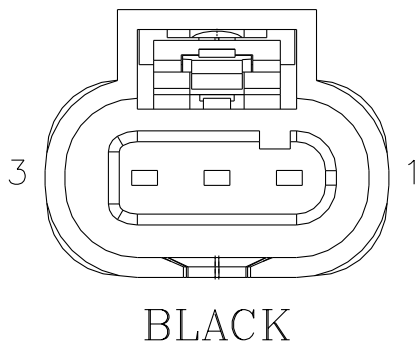
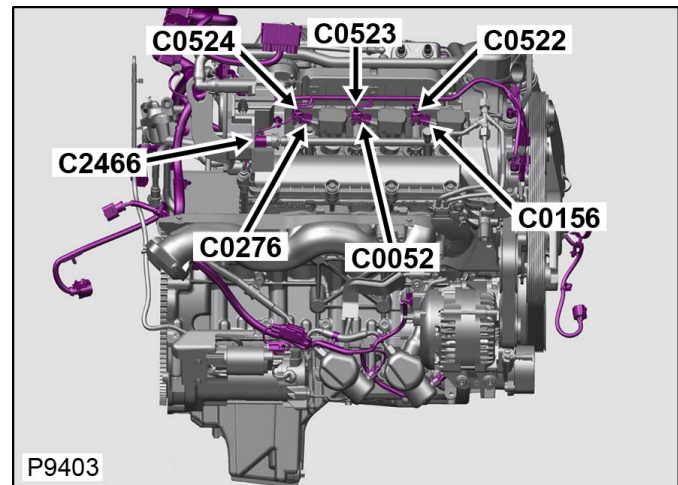
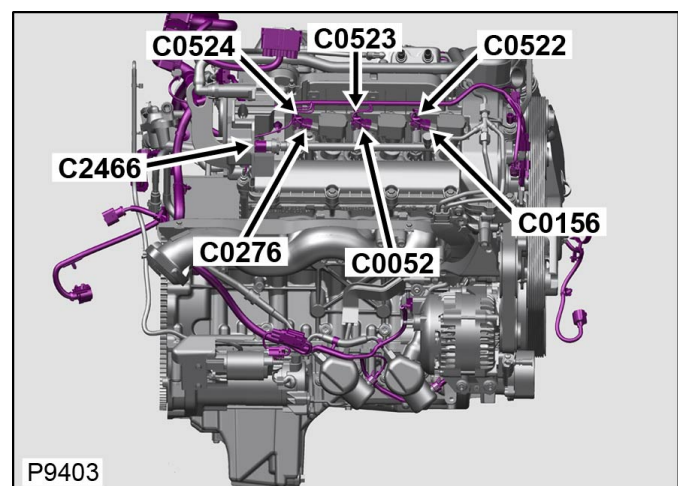
Connettore: **C0052**

Numero parte progettazione: **7V6T-14A464-AAA**

Descrizione: **Bobina dell'accensione-2**

Ubicazione: **Motore - Lato DX - superiore**

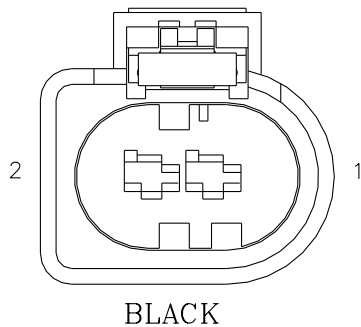
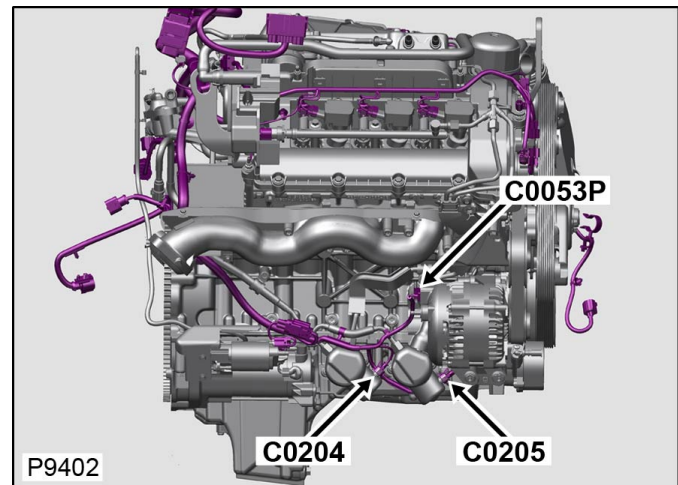
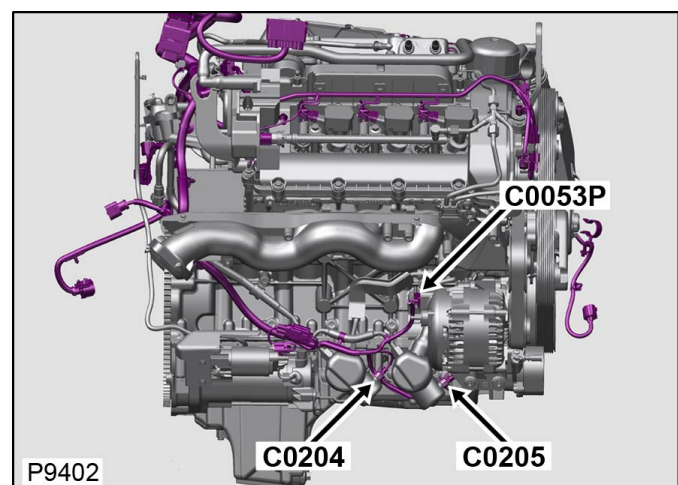
Connettore: **C0053P**

Numero parte progettazione: **DK5T-14A464-ABA**

Ubicazione: **Motore - Lato DX - inferiore**

CAV	CSA	COL	CCT	DESTN
1	0.5	BU-BN	ALL	C2724

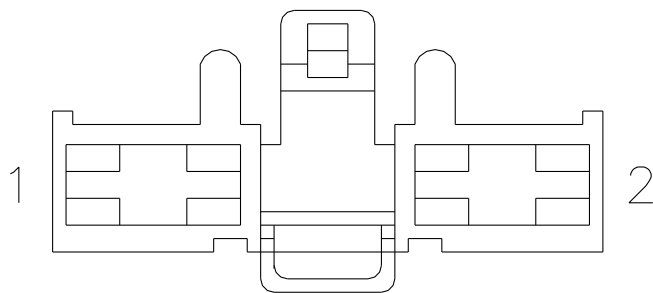
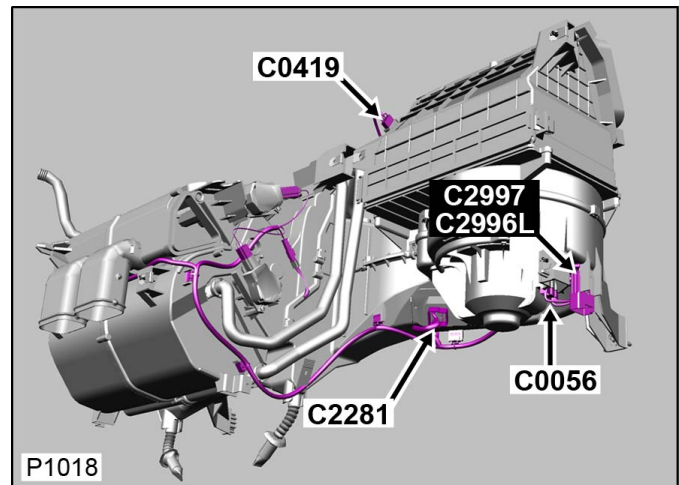
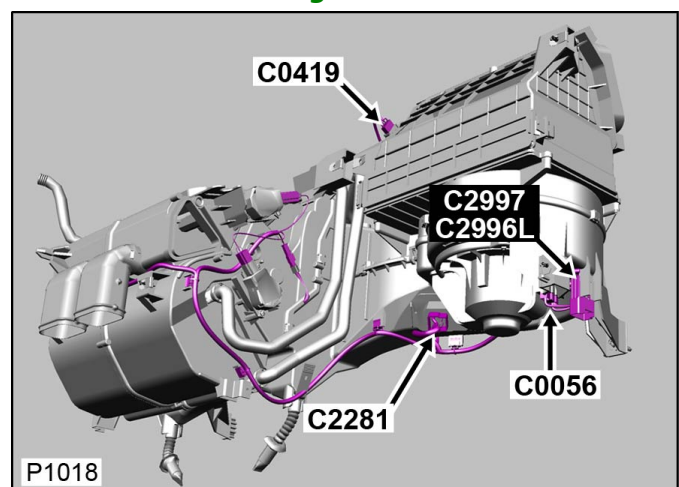
Connettore: **Co056**

Numero parte progettazione: **8HC2-14489-FEA**

Descrizione: **Motorino-Elettroventilatore-Anteriore**

Ubicazione: **Dietro il lato passeggero della plancia**

Qualifier: **Condizione guida sinistra mostrata**

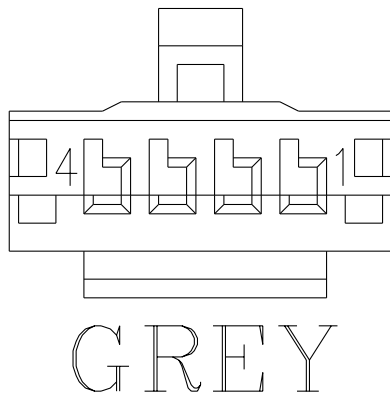
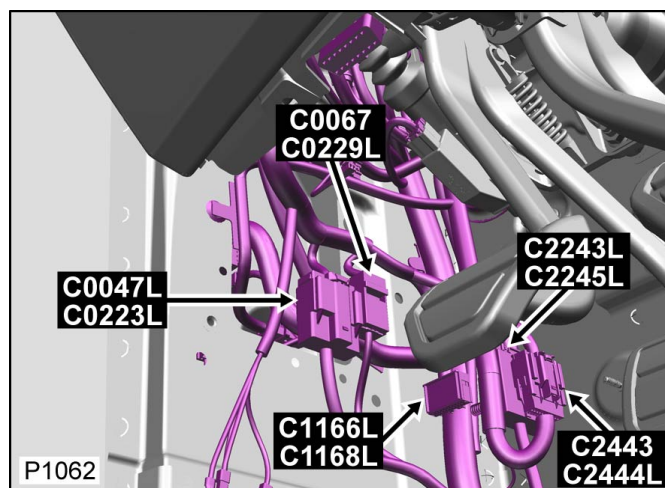
Connettore: **C0067**

Numero parte progettazione: **5F2T-14A464-AA**

Ubicazione: **Montante 'A' lato sinistro**

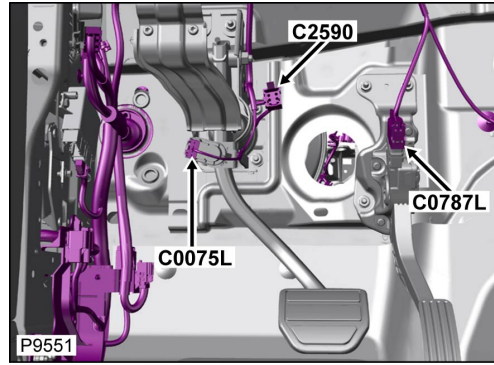
Connettore: **C0075L**

Descrizione: **Interruttore-Pedale dei freni**

Ubicazione: **Vano gambe lato guida**

Qualifier: **Condizione guida sinistra mostrata**

Cablaggio: **ENGINE COMPARTMENT HARNESS**

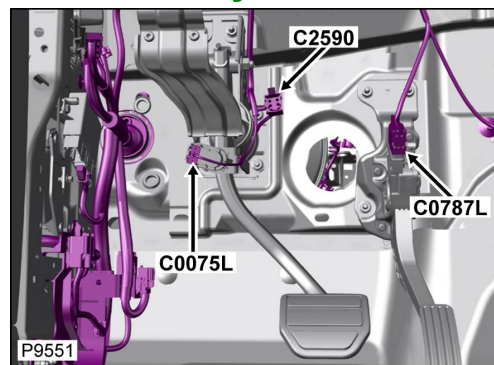
Connettore: **C0075L**

Descrizione: **Interruttore-Pedale dei freni**

Ubicazione: **Vano gambe lato guida**

Qualifier: **Condizione guida sinistra mostrata**

Cablaggio: **ENGINE COMPARTMENT HARNESS**

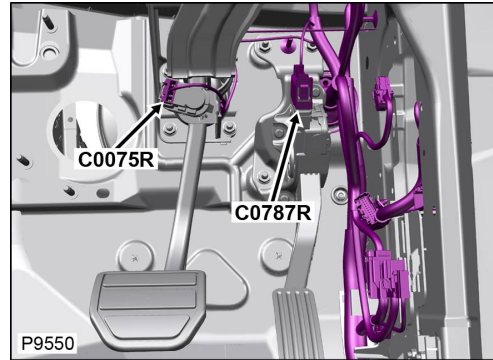
Connettore: **C0075R**

Descrizione: **Interruttore-Pedale dei freni**

Ubicazione: **Vano gambe lato guida**

Qualifier: **Condizione guida destra mostrata**

Cablaggio: **ENGINE COMPARTMENT HARNESS**

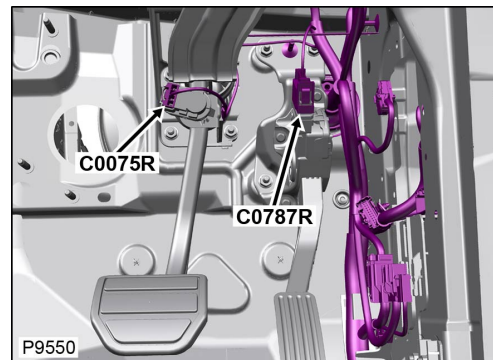
Connettore: **C0075R**

Descrizione: **Interruttore-Pedale dei freni**

Ubicazione: **Vano gambe lato guida**

Qualifier: **Condizione guida destra mostrata**

Cablaggio: **ENGINE COMPARTMENT HARNESS**

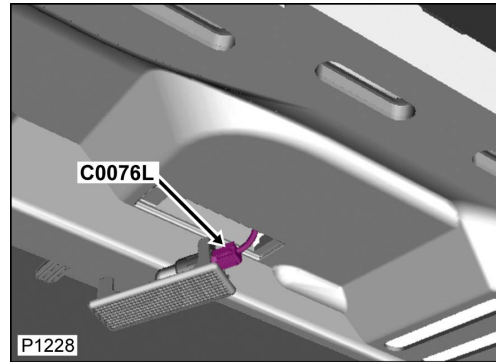
Connettore: **C0076L**

Cablaggio: **FACIA COMPOSITE HARNESS**

Descrizione: **Lampadina-Vano gambe-Anteriore-Lato destro**

Ubicazione: **Dietro il pannello di chiusura della console destra**

Qualifier: **Condizione guida sinistra mostrata**

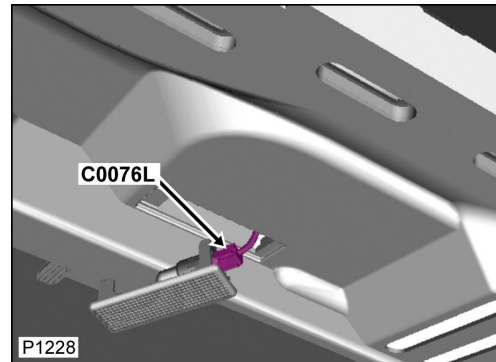
Connettore: **C0076L**

Descrizione: **Lampadina-Vano gambe-Anteriore-Lato destro**

Ubicazione: **Dietro il pannello di chiusura della console destra**

Qualifier: **Condizione guida sinistra mostrata**

Cablaggio: **FACIA COMPOSITE HARNESS**

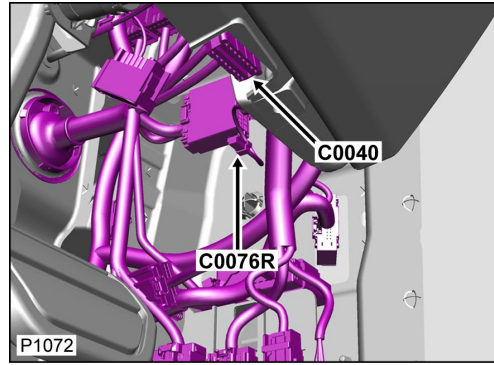
Connettore: **C0076R**

Cablaggio: **FACIA COMPOSITE HARNESS**

Descrizione: **Lampadina-Vano gambe-Anteriore-Lato destro**

Ubicazione: **Dietro il pannello di chiusura della console destra**

Qualifier: **Condizione guida destra mostrata**

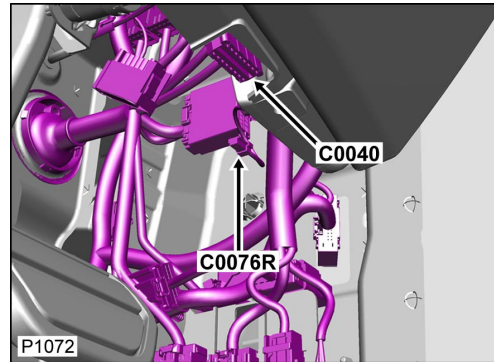
Connettore: **C0076R**

Descrizione: **Lampadina-Vano gambe-Anteriore-Lato destro**

Ubicazione: **Dietro il pannello di chiusura della console destra**

Qualifier: **Condizione guida destra mostrata**

Cablaggio: **FACIA COMPOSITE HARNESS**

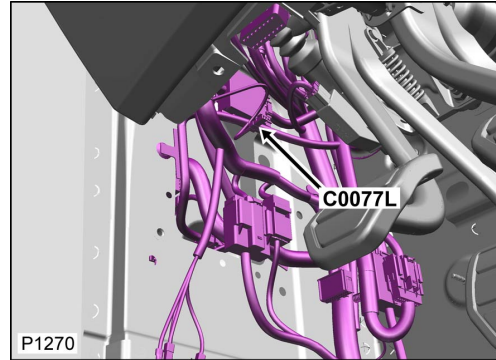
Connettore: **C0077L**

Cablaggio: **FACIA COMPOSITE HARNESS**

Descrizione: **Lampadina-Vano gambe-Anteriore-Lato sinistro**

Ubicazione: **Dietro il pannello di chiusura della console sinistra**

Qualifier: **Condizione guida sinistra mostrata**

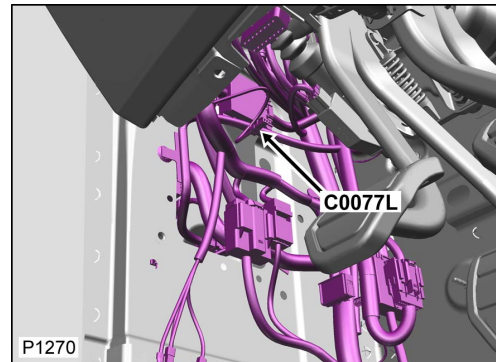
Connettore: **C0077L**

Descrizione: **Lampadina-Vano gambe-Anteriore-Lato sinistro**

Ubicazione: **Dietro il pannello di chiusura della console sinistra**

Qualifier: **Condizione guida sinistra mostrata**

Cablaggio: **FACIA COMPOSITE HARNESS**

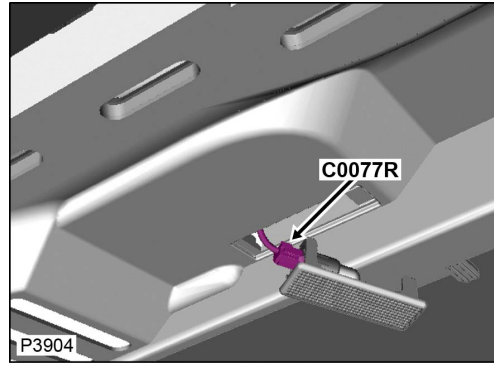
Connettore: **C0077R**

Cablaggio: **FACIA COMPOSITE HARNESS**

Descrizione: **Lampadina-Vano gambe-Anteriore-Lato sinistro**

Ubicazione: **Dietro il pannello di chiusura della console sinistra**

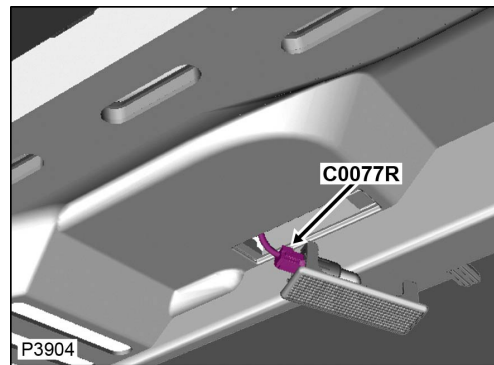
Connettore: **C0077R**

Descrizione: **Lampadina-Vano gambe-Anteriore-Lato sinistro**

Ubicazione: **Dietro il pannello di chiusura della console sinistra**

Cablaggio: **FACIA COMPOSITE HARNESS**

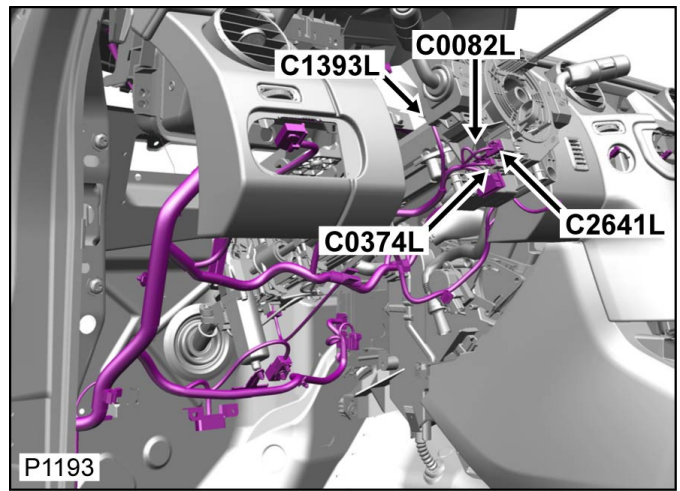
Ubicazione: **Dietro il cannotto del piantone**

Numero parte progettazione: **gHC2-14489-EDA**

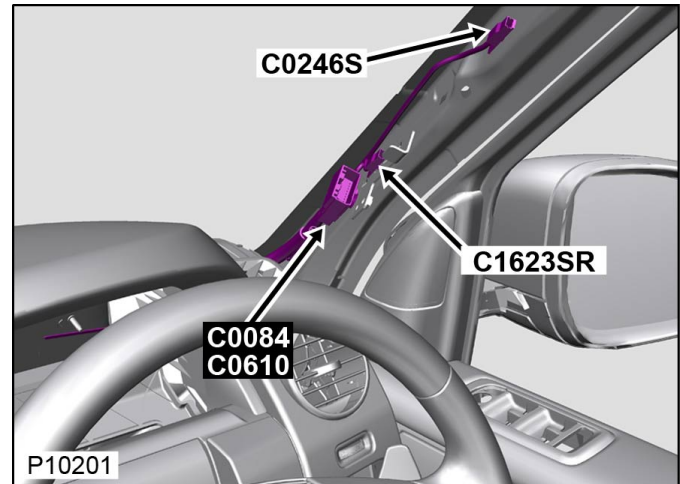
Connettore: **C0084**

Descrizione: **Cablaggio principale al cablaggio del tetto**

Ubicazione: **Montante destro 'A'**

Qualifier: **Condizione guida destra mostrata**

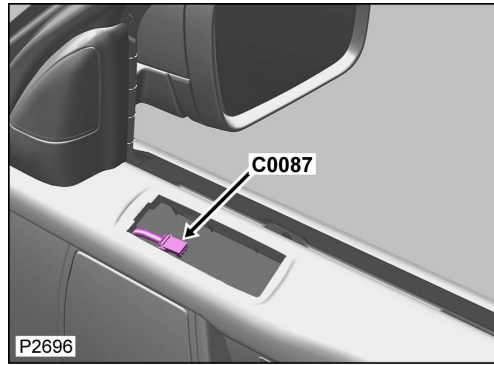
Connettore: **Coo87**

Descrizione: **Interruttore-Finestrino-Portiera lato passeggero**

Ubicazione: **Dietro il gruppo interruttori della portiera lato passeggero**

Qualifier: **Guida sin mostrata guida des simile**

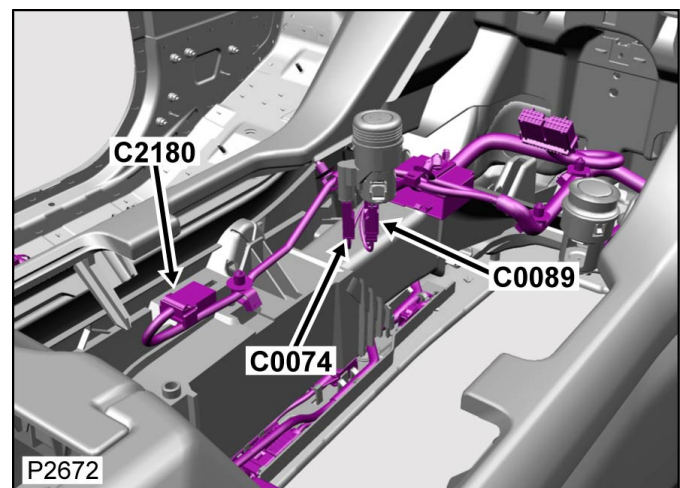
Descrizione: **Accendisigari-Anteriore**

Ubicazione: **Sotto il lato sinistro della console centrale**

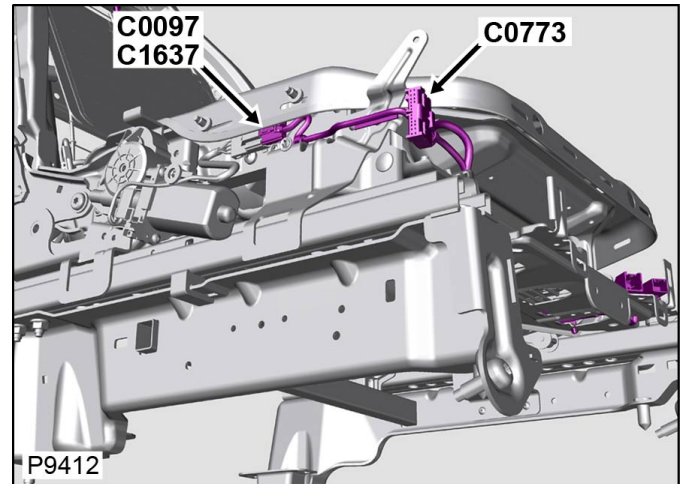
Connettore: **Co097**

Descrizione: **Motorino-Altezza del sedile-Elemento guidatore**

Ubicazione: **Lato destro del sedile di guida**

Qualifier: **Condizione guida destra mostrata**

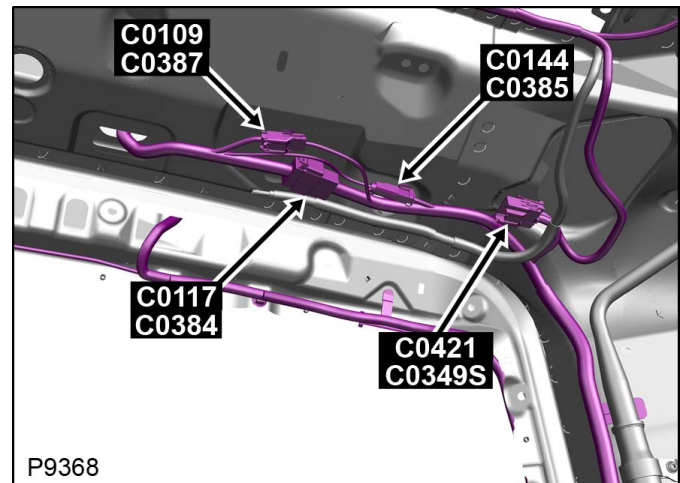
Descrizione: **Cablaggio principale al cablaggio del portellone**

Ubicazione: **Rear of headlining - Lato sinistro**

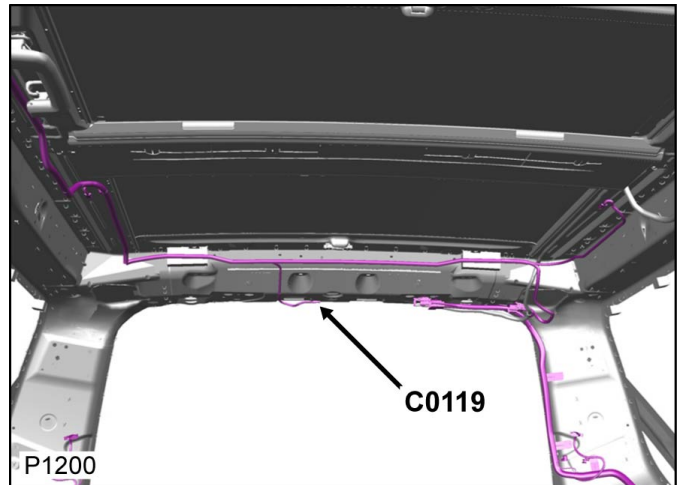
Descrizione: **Lampadina-Vano di caricamento**

Ubicazione: **Parte superiore portellone**

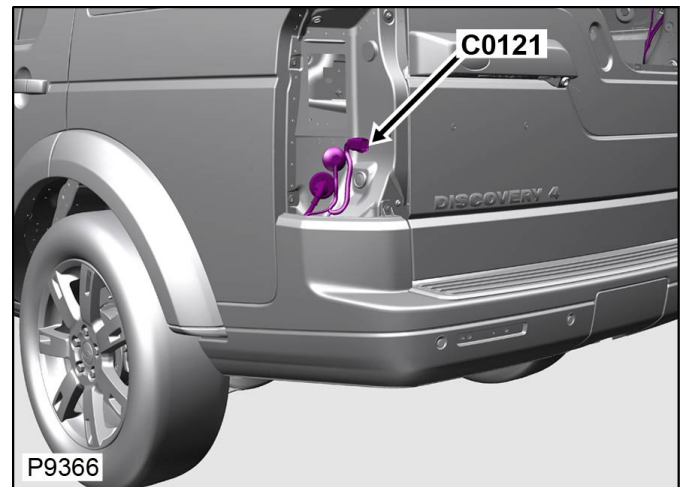
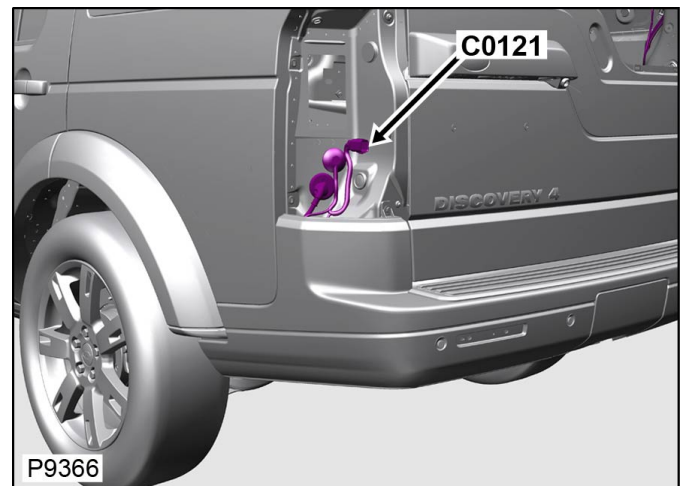
Connettore: **C0121**

Descrizione: **Unità-Fanalino coda-Lato sinistro**

Ubicazione: **Retro lato sinistro della vettura**

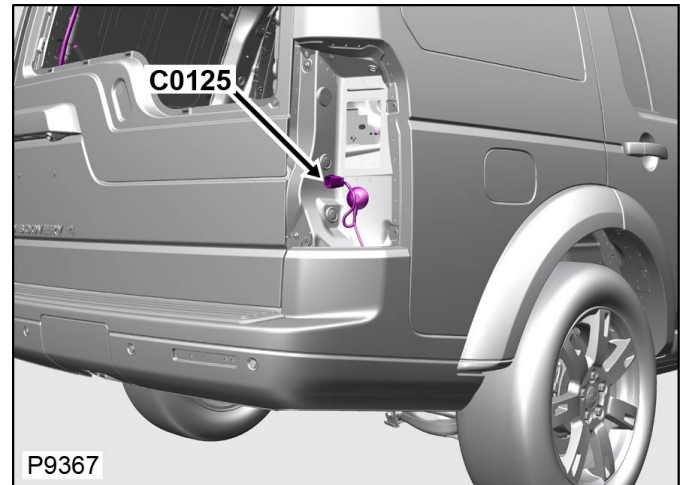
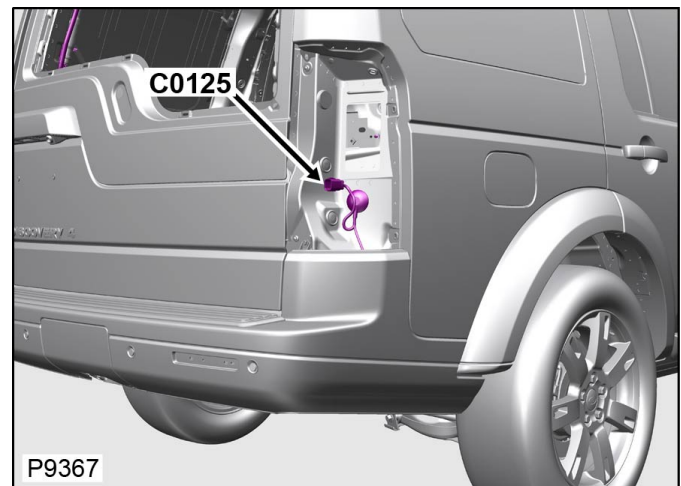
Connettore: **C0125**

Descrizione: **Unità-Fanalino coda-Lato destro**

Ubicazione: **Retro lato destro della vettura**

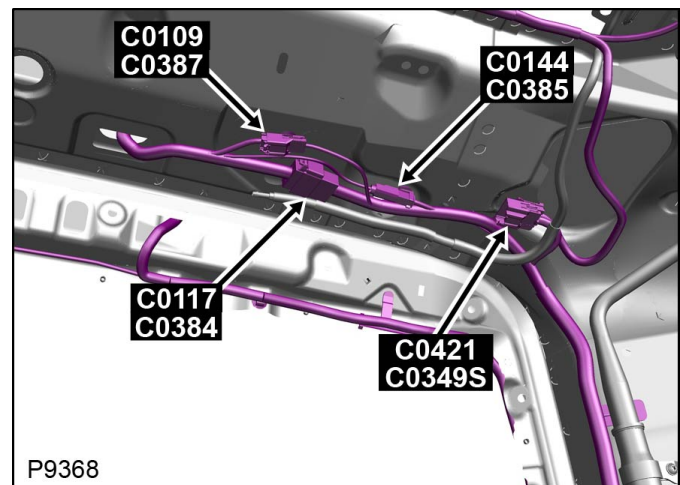
Connettore: **C0144**

Descrizione: **Cablaggio principale al cablaggio del portellone**

Ubicazione: **Rear of headlining - Lato sinistro**

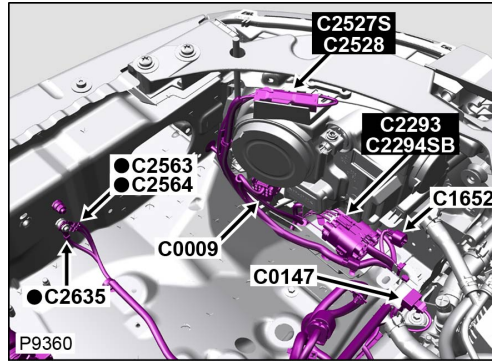
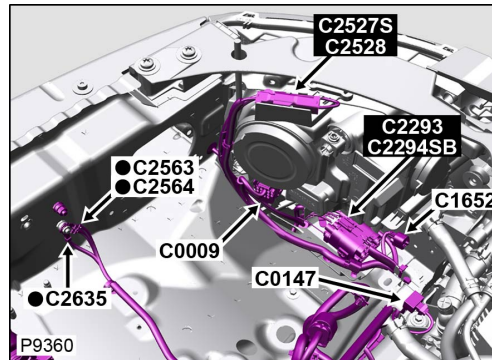
Connettore: **C0147**

Descrizione: **Sensore-Livello del liquido di raffreddamento motore**

Ubicazione: **Lato anteriore sinistro del vano motore**

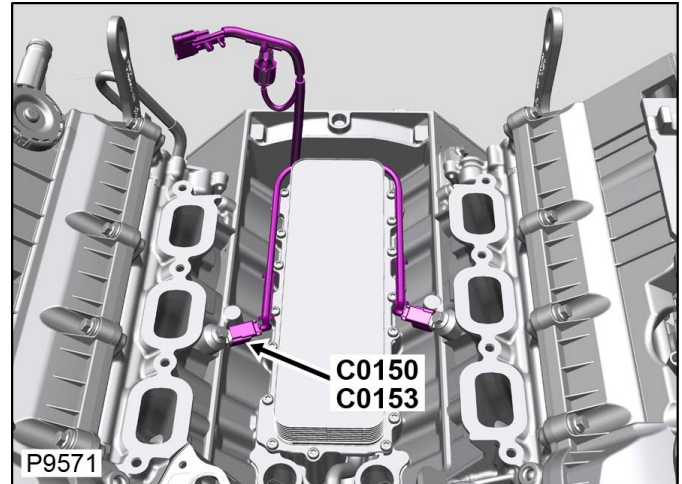
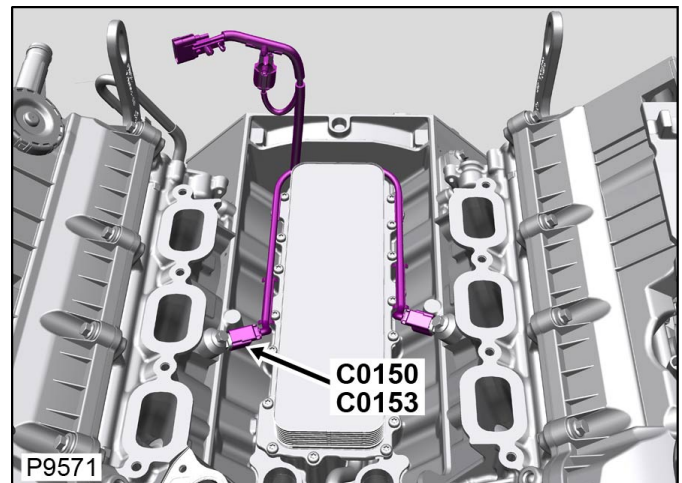
Connettore: **C0150**

Descrizione: **Sensore-Vibrazioni/detonazione-Lato destro**

Ubicazione: **Sopra il motore - Lato destro**

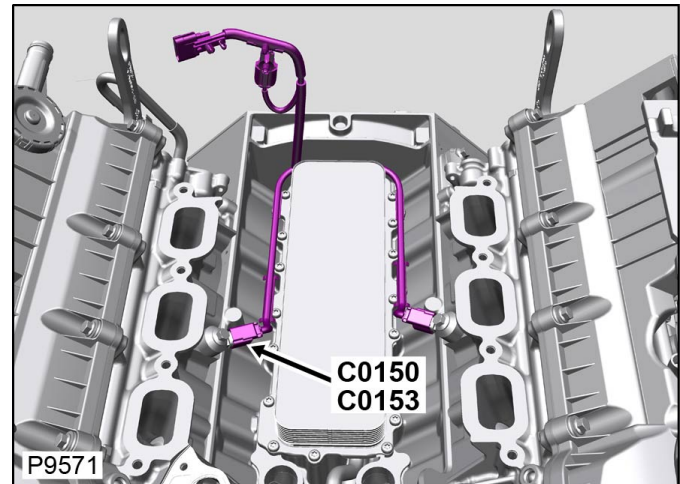
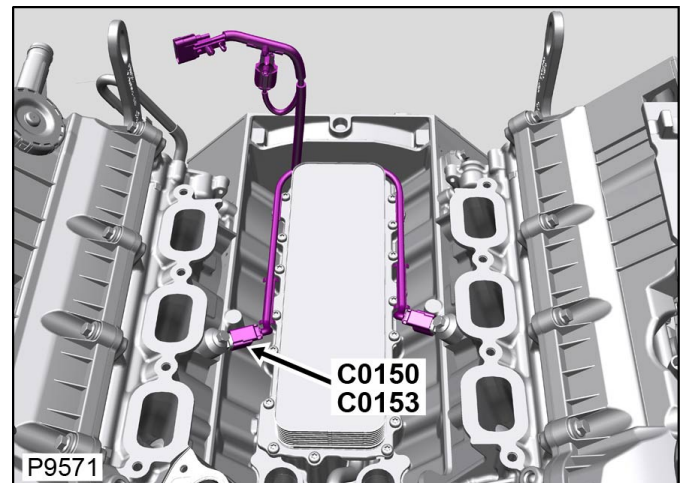
Connettore: **C0153**

Descrizione: **Sensore-Vibrazioni/detonazione-Lato destro**

Ubicazione: **Sopra il motore - Lato destro**

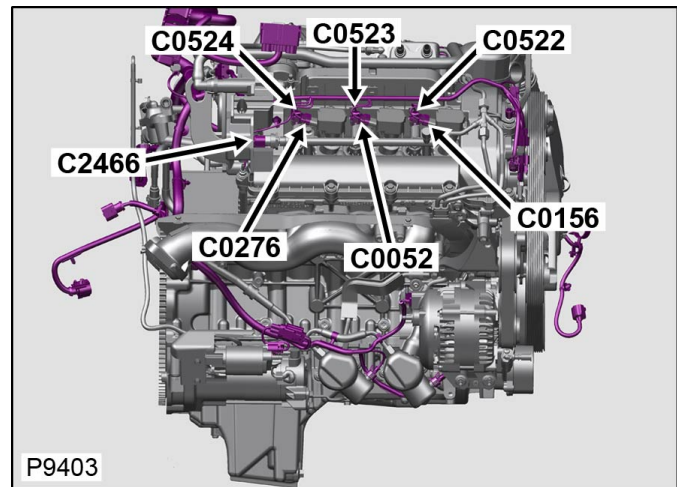
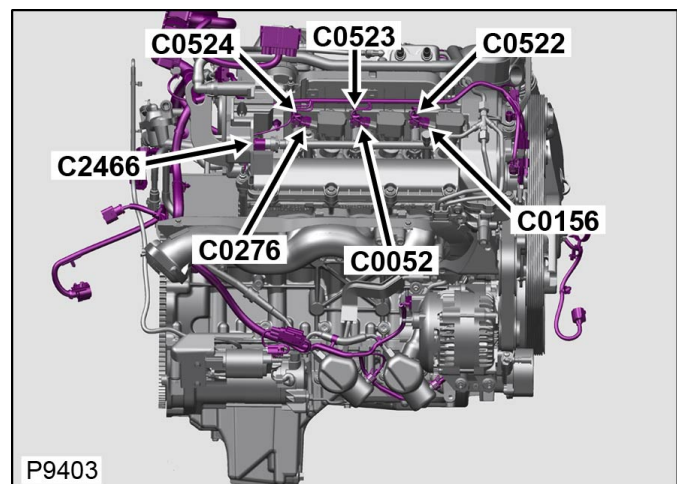
Connettore: **C0156**

Descrizione: **Bobina dell'accensione-1**

Ubicazione: **Motore - Lato DX - superiore**

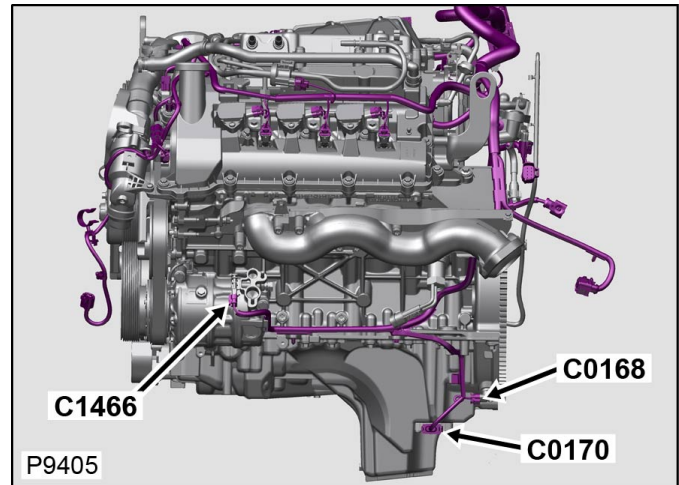
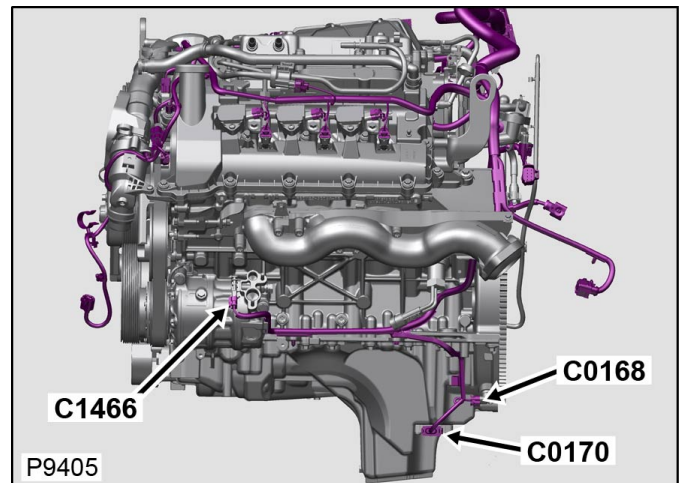
Descrizione: **Sensore-Livello dell'olio**

Ubicazione: **Motore - Lato SX - inferiore**

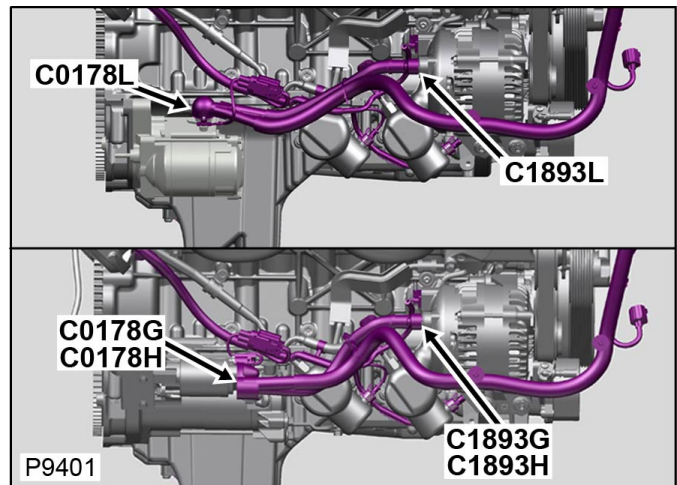
Descrizione: **Motorino d'avviamento**

Ubicazione: **Motore - Lato DX - inferiore**

Numero parte progettazione: **CHCT-14463-APA**

Cavità: **1WY**

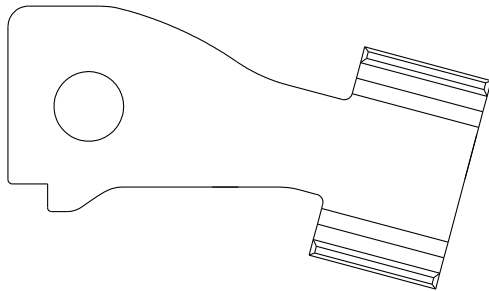
Connettore: **C0178J**

NON RIPARABILE

Numero parte progettazione: **CHCT-14463-BJA**

Cavità: **1WY**

Cablaggio: **BATTERY 1 TO PSDB DIESEL LHD HARNESS**

CAV	CSA	COL	CCT	DESTN
1	50.0D	R	499	C2140J
1	35.0D	R	499	C1893J

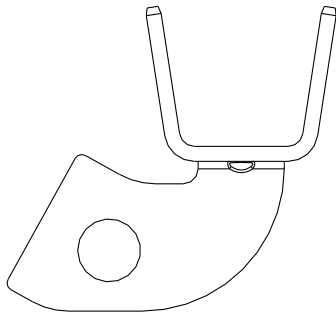
Connettore: **C0178M**

NON RIPARABILE

Numero parte progettazione: **CH2T-14463-AA**

Cavità: **1WY**

Cablaggio: **BATTERY POSITIVE DIESEL V6 3.0L
LHD HARNESS**

CAV	CSA	COL	CCT	DESTN
1	50.0D	R	499	C2140M
1	35.0D	R	499	C1893M

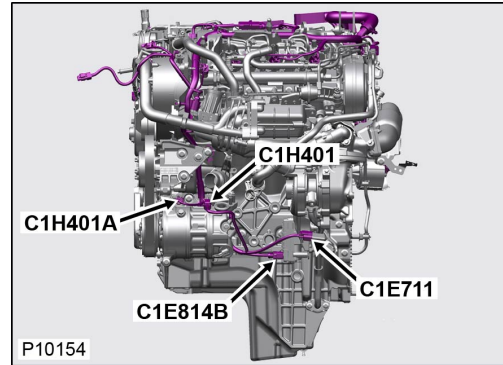
Connettore: **Co182**

ALLOGGIAMENTO DEL CONNETTORE RIPARABILE

Descrizione: **Solenoide-Innesto-Compressore (A/C)**

Ubicazione: **Motore - Lato SX - inferiore**

Numero parte progettazione: **2L1T-14A464-AJA**

Cavità: **1WY**

CAV	CSA	COL	CCT	DESTN	Cavo precablato	Estrattore	Applicatore	Pinza spelafili	Manicotto termorestringente	ID	Giunzione
1	0.75	PW	798	C3069M	418-411-09	418-595	418-116A	418-117	418-104	418-112	418-107

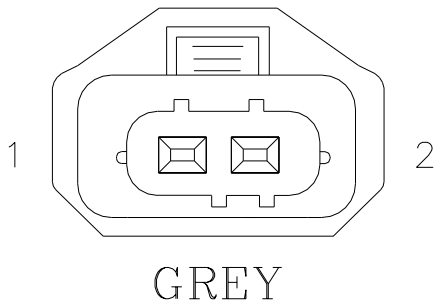
Connettore: **Co184M**

NON RIPARABILE

Descrizione: **Sensore-Temperatura-carburante**

Ubicazione: **Sopra il motore - Lato destro**

Numero parte progettazione: **9HC2-14A464-RAA**

Cavità: **2WY**

CAV	CSA	COL	CCT	DESTN	Cavo precablato	Estrattore	Applicatore	Pinza spelafili	Manicotto termorestringente	ID	Giunzione
1	0.5	G	798	Co659M	418-295	418-656	418-116A	418-117	418-104	418-112	418-107
2	0.5	PW	798	Co659M	418-295	418-656	418-116A	418-117	418-104	418-112	418-107

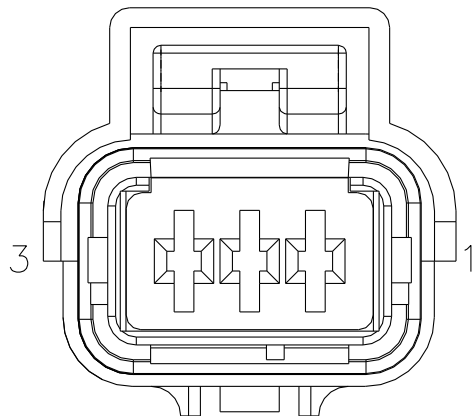
Connettore: **Co186**

NON RIPARABILE

Numero parte progettazione: **2S6T-14A464-DSB**

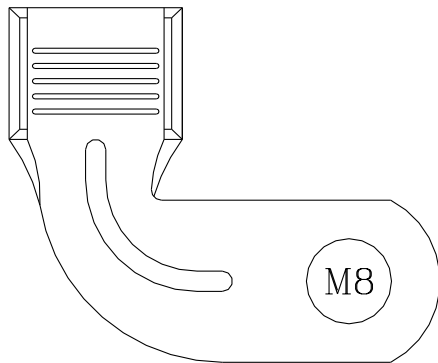
Connettore: **C0192G**

NON RIPARABILE

Descrizione: **Batteria**

Ubicazione: **Lato destro del vano motore**

Qualifier: **Condizione guida sinistra mostrata**

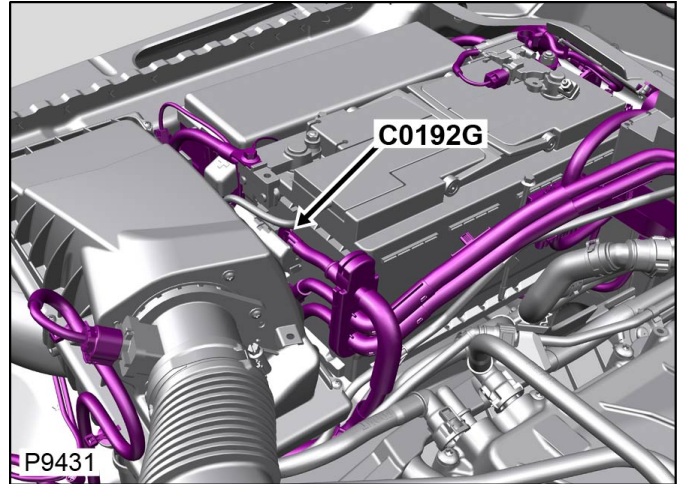
Numero parte progettazione: **9HC2-14463-JEA**

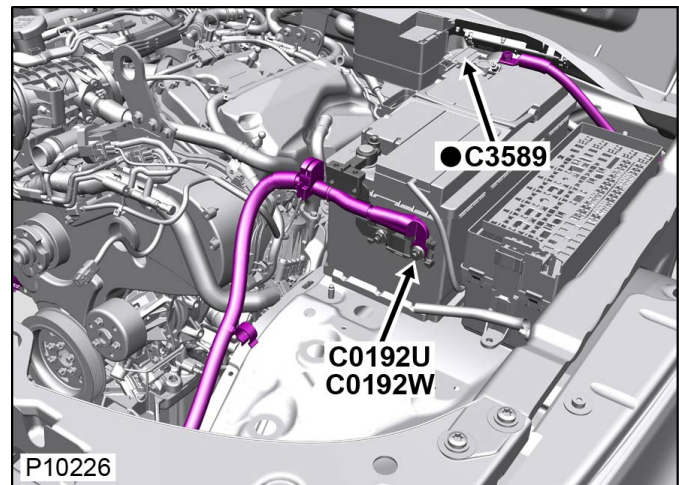
Connettore: **Co192W**

Descrizione: **Batteria**

Ubicazione: **Lato sinistro posteriore del vano motore**

Cablaggio: **BATTERY TO STARTER MOTOR HARNESS**

CAV	CSA	COL	CCT	DESTN
1	50.0T	RD	ALL	Co178W

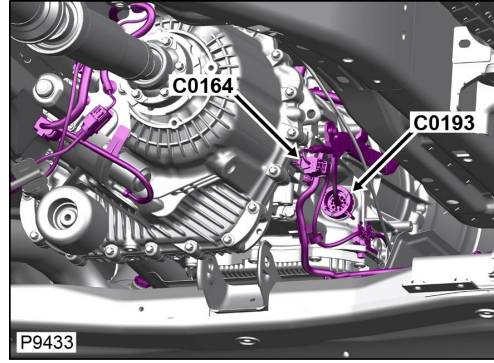
Connettore: **C0193**

Descrizione: **Mechatronic-Cambio automatico**

Ubicazione: **Lato destro della scatola cambio**

Numero parte progettazione: **BJ3T-14A464-AUA**

Cablaggio: **TRANSMISSION AUTO-PETROL HARNESS**

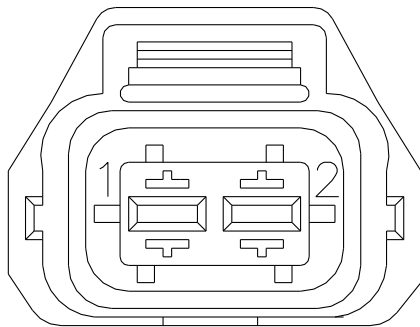
Connettore: **C0204**

Numero parte progettazione: **1L2T-14A464-TA**

Cavità: **2WY**

Cablaggio: **ENGINE PETROL HARNESS**

CAV	CSA	COL	CCT	DESTN
1	1.0	GN-BU	ALL	Co634
2	1.0	WH-BN	ALL	Co634

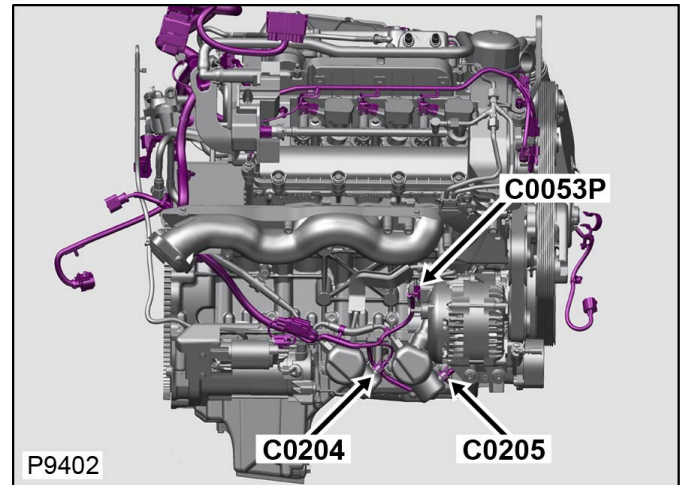
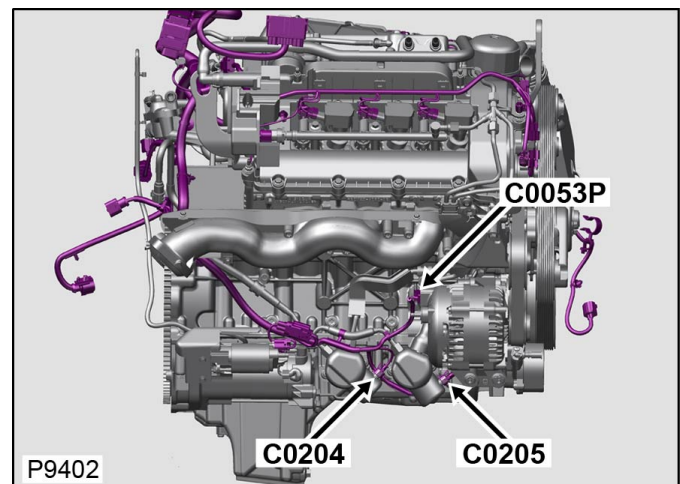
Connettore: **C0204**

Descrizione: **Pompa 2-Alta pressione carburante**

Ubicazione: **Motore - Lato DX - inferiore**

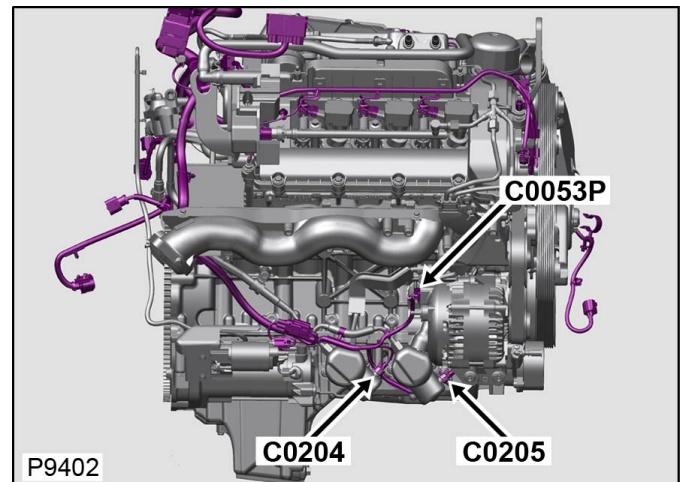
Connettore: **C0205**

Descrizione: **Pompa 1-Alta pressione carburante**

Ubicazione: **Motore - Lato DX - inferiore**

Cablaggio: **ENGINE PETROL HARNESS**

CAV	CSA	COL	CCT	DESTN
1	1.0	YE-GY	ALL	Co634
2	1.0	GY-OG	ALL	Co634
