DISCOVERY 4

VIN: 699716 > 731300

Libreria dei riferimenti dell'impianto elettrico (3a)

JLR 19 52 14_3E

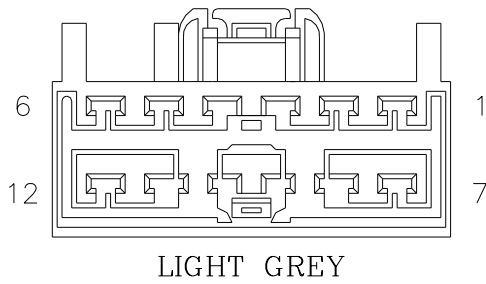
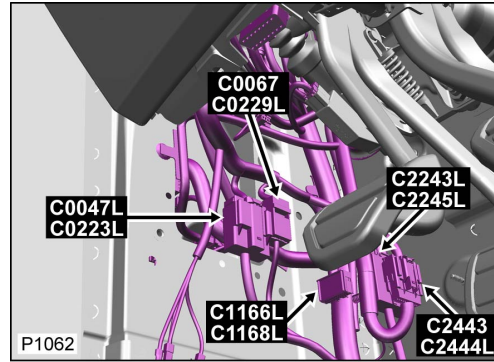
Connettore: **C0223L**

Numero parte progettazione: **4S7T-14489-YJA**

Cavità: **12WY**

Cablaggio: **FACIA COMPOSITE HARNESS**

Descrizione: **Cablaggio della plancia al cablaggio principale**

Ubicazione: **Montante 'A' lato sinistro**

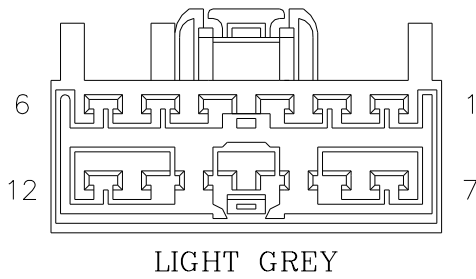
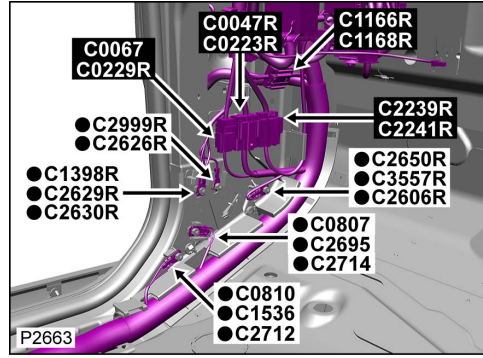
Connettore: **C0223R**

Descrizione: **Cablaggio della plancia al cablaggio principale**

Ubicazione: **Base del montante 'A' lato sinistro**

Qualifier: **Condizione guida destra mostrata**

Cablaggio: **FACIA COMPOSITE HARNESS**

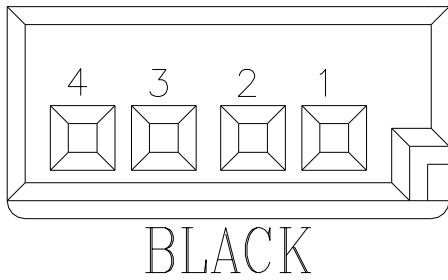
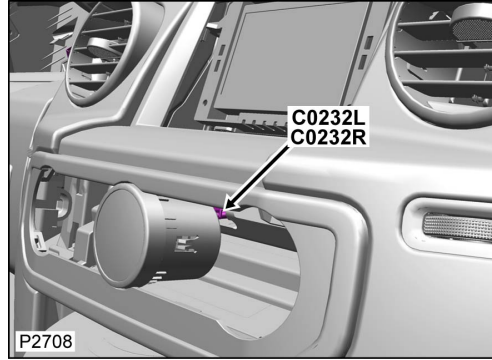
Connettore: **C0232R**

Descrizione: **Orologio-Analogico**

Ubicazione: **Dietro il centro della plancia**

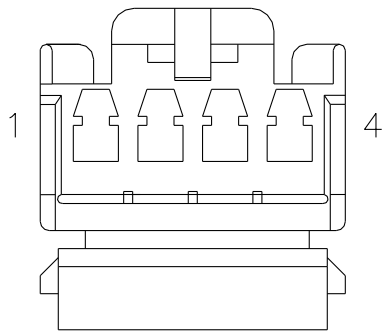
Connettore: **Co237A**

Numero parte progettazione: **F5AB-14489-AA**

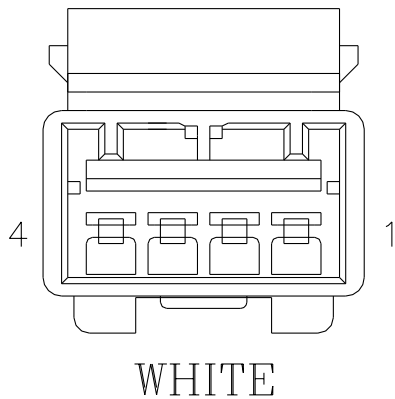
Connettore: **Co237B**

Descrizione: **Riscaldatore-Cuscino del sedile**

Ubicazione: **Sotto il sedile posteriore**

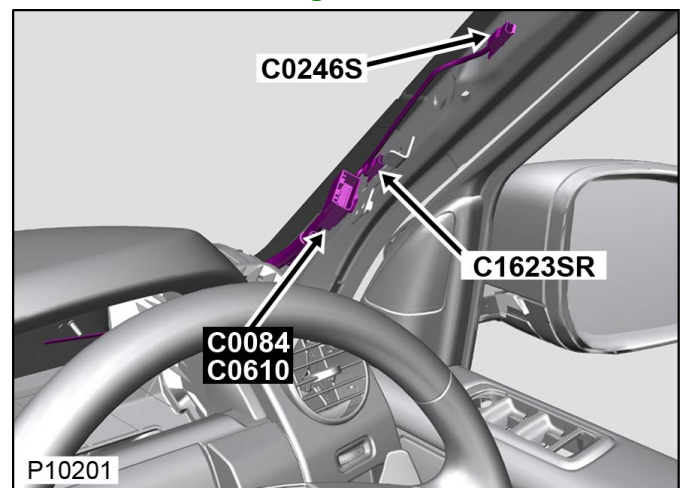
Descrizione: **Elemento-Parabrezza-Lato destro**

Ubicazione: **Montante destro 'A'**

Qualifier: **Condizione guida destra mostrata**

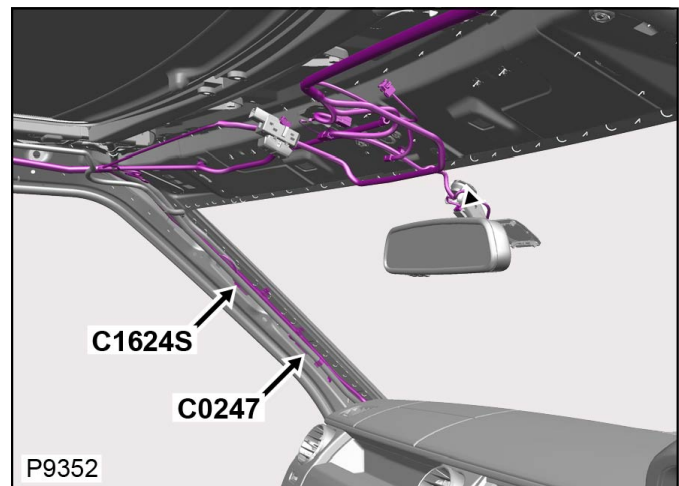
Descrizione: **Elemento-Parabrezza-Lato sinistro**

Ubicazione: **Montante 'A' lato sinistro**

Qualifier: **Guida des mostrata guida sin simile**

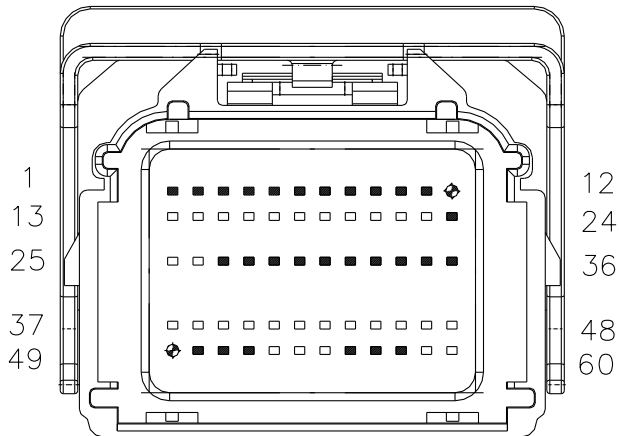
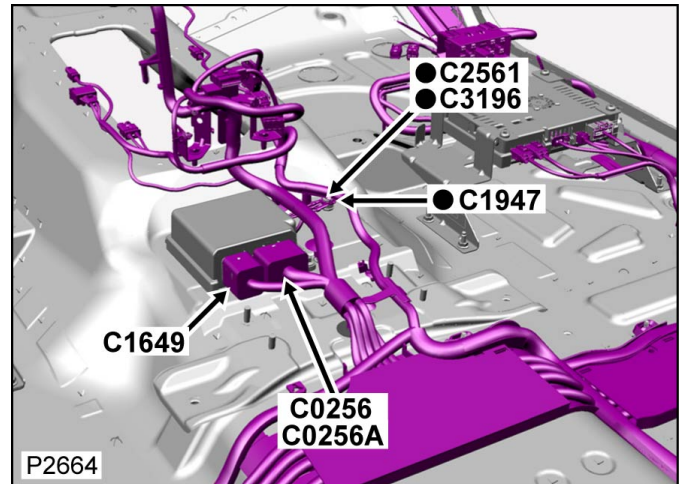
Connettore: **C0256**

Descrizione: **Modulo del sistema di sicurezza supplementare (RCM)**

Ubicazione: **Dietro la console centrale**

Numero parte progettazione: **CU5T-14A464-KB-001**

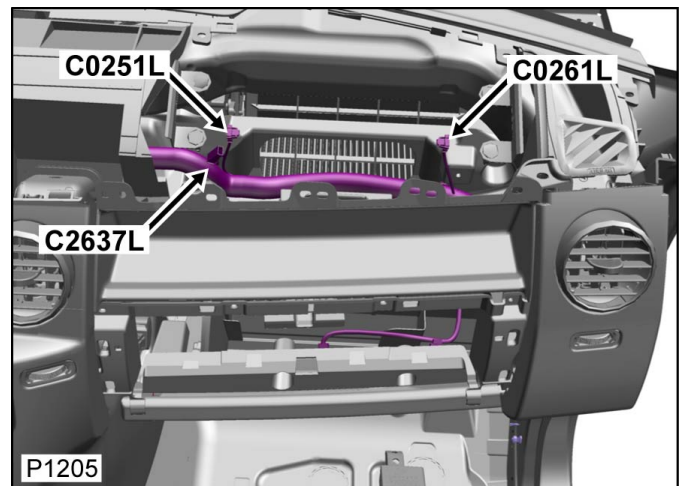
Ubicazione: **Dietro il modulo dell'airbag sul lato passeggero**

Cablaggio: **FACIA COMPOSITE HARNESS**

CAV	CSA	COL	CCT	DESTN
1	0.5D	GO	216L	C0231L
2	0.5D	BR	216L	C0231L

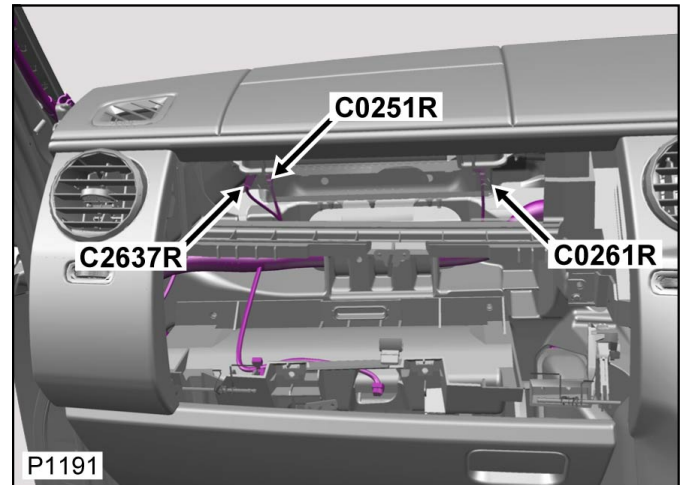
Connettore: **Co261R**

Descrizione: **Airbag -Passeggero**

Ubicazione: **Dietro il modulo dell'airbag sul lato passeggero**

Cablaggio: **FACIA COMPOSITE HARNESS**

CAV	CSA	COL	CCT	DESTN
1	0.5D	GO	216R	Co229R
2	0.5D	BR	216R	Co229R

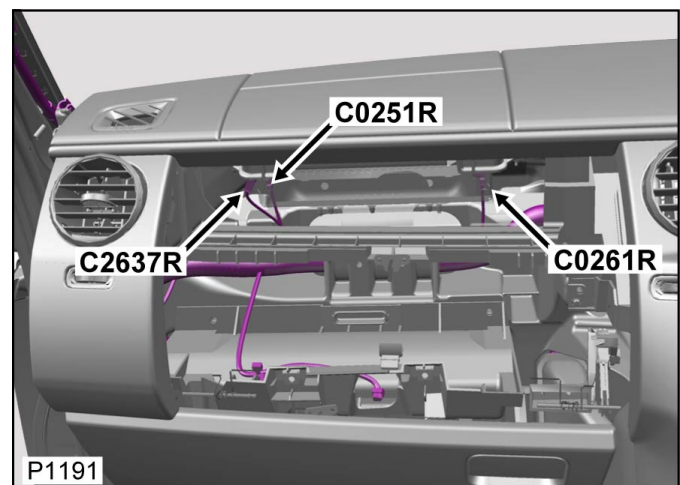
Connettore: **Co261R**

Descrizione: **Airbag -Passeggero**

Ubicazione: **Dietro il modulo dell'airbag sul lato passeggero**

Cablaggio: **FACIA COMPOSITE HARNESS**

CAV	CSA	COL	CCT	DESTN
1	0.5D	GO	216R	C0229R
2	0.5D	BR	216R	C0229R

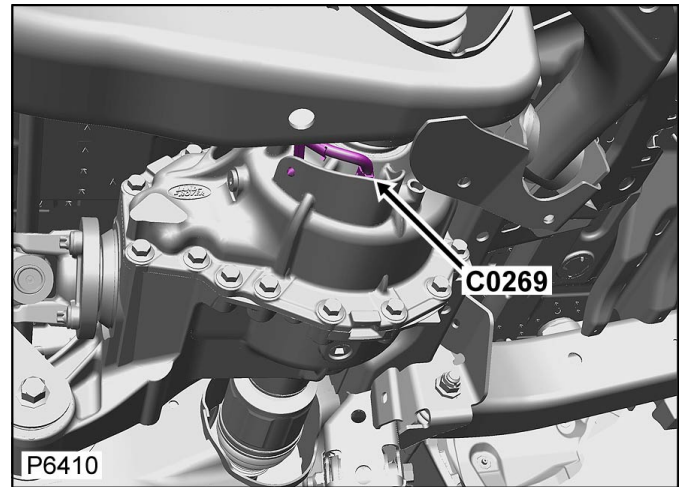
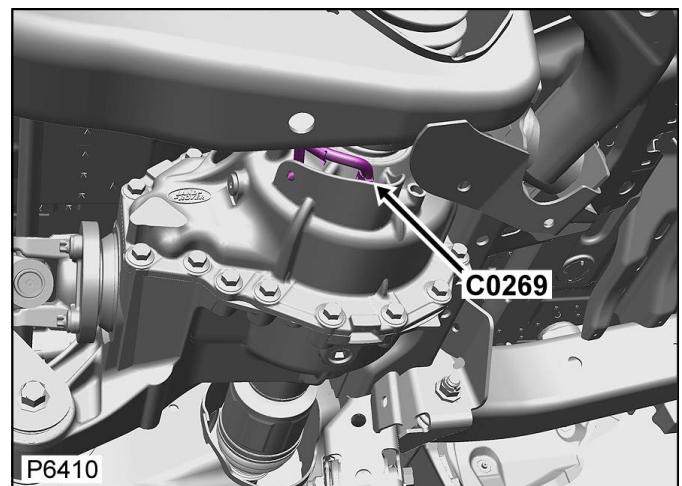
Descrizione: **Sensore-Temperatura-Olio differenziale**

Ubicazione: **Sotto alla parte posteriore del veicolo - Centrale**

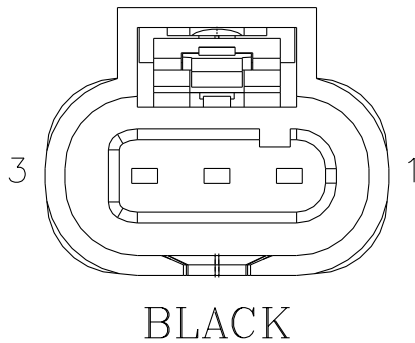
Connettore: **C0276**

Numero parte progettazione: **7V6T-14A464-AAA**

Cavità: **3WY**

Cablaggio: **ENGINE PETROL HARNESS**

CAV	CSA	COL	CCT	DESTN
1	0.5	BU-OG	ALL	Co634
2	0.5	BK	ALL	S/JOINT SJ138
3	1.0	RD-WH	ALL	S/JOINT SJ137

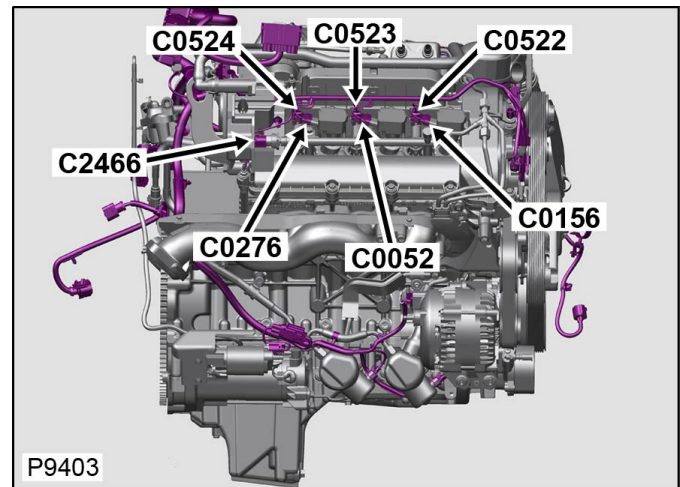
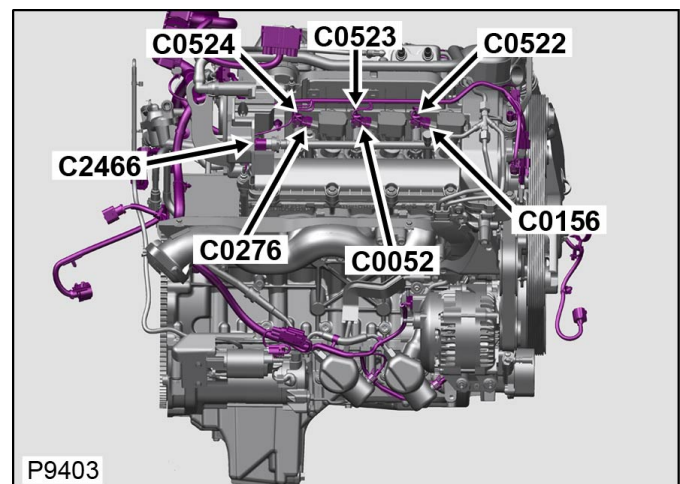
Connettore: **C0276**

Descrizione: **Bobina dell'accensione-3**

Ubicazione: **Motore - Lato DX - superiore**

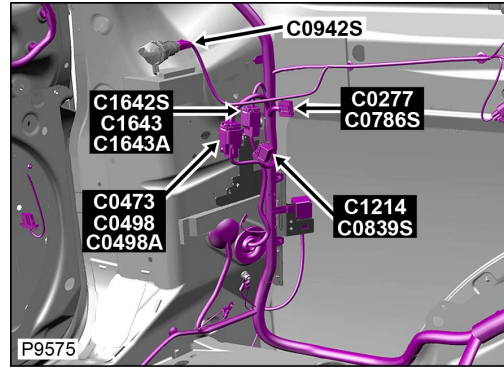
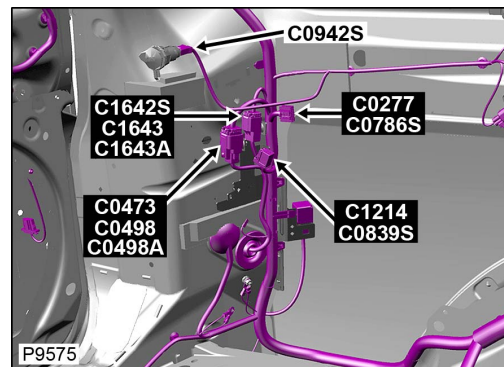
Connettore: **C0277**

Descrizione: **Cablaggio del condizionatore al cablaggio principale**

Ubicazione: **Dietro il tappetino del vano portabagagli, lato sinistro**

Cavità: **16WY**

Cablaggio: **AIRCON REAR HARNESS**

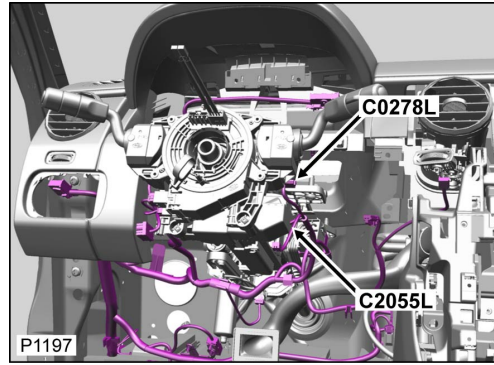
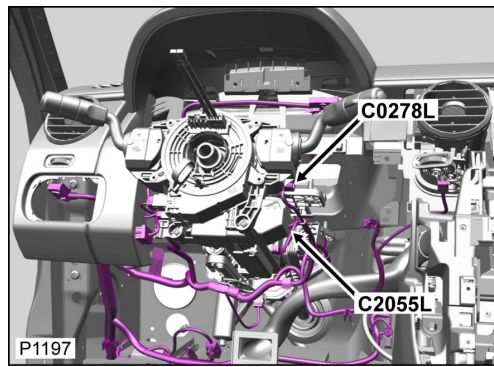
Connettore: **Co278L**

Descrizione: **Interruttore-Piantone-Tergicristallo**

Ubicazione: **Lato destro del piantone**

Colore: **GREEN**

Cavità: **14WY**

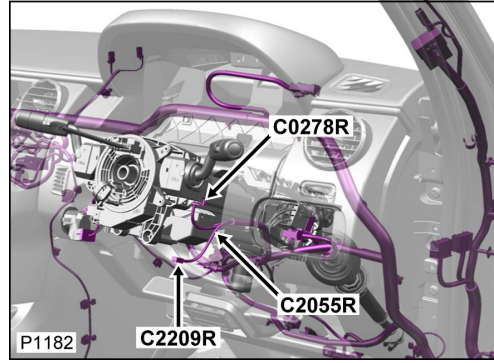
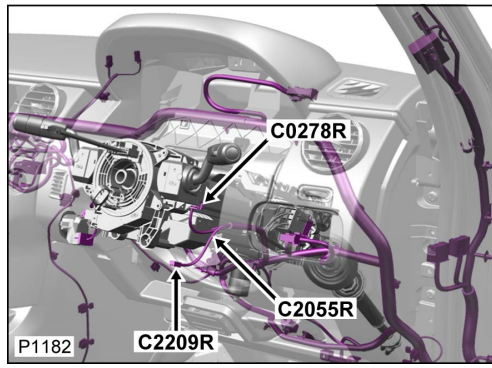
Connettore: **C0278R**

Descrizione: **Interruttore-Piantone-Tergicristallo**

Ubicazione: **Lato destro del piantone**

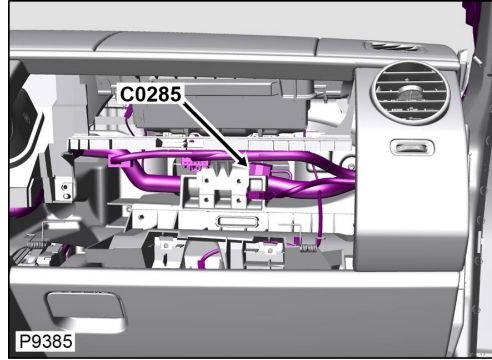
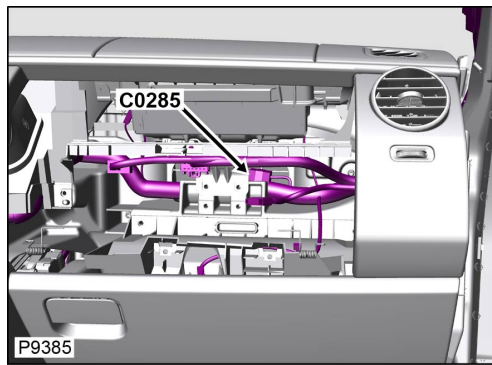
Connettore: **Co285**

Descrizione: **Basetta-connettore**

Ubicazione: **Dietro il lato passeggero della plancia**

Qualifier: **Condizione guida sinistra mostrata**

Cavità: **6WY**

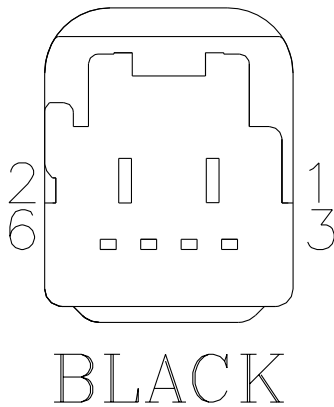
Connettore: **C0304**

Numero parte progettazione: **AH2T-14489-AA**

Cavità: **6WY**

Cablaggio: **REAR DOOR HARNESS**

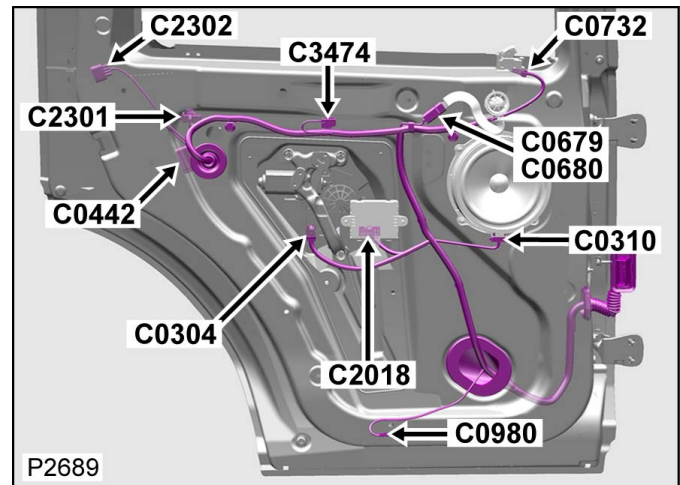
Ubicazione: **Dietro il pannello imbottito di rivestimento della portiera posteriore**

Qualifier: **Lato sin mostrato lato des simile**

Descrizione: **Motorino-Finestrino-Posteriore**

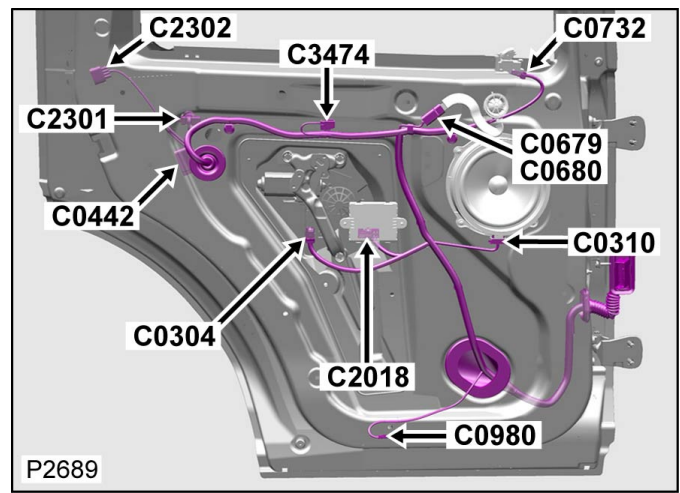
Ubicazione: **Dietro il pannello imbottito di rivestimento della portiera posteriore**

Qualifier: **Lato sin mostrato lato des simile**

Numero parte progettazione: **AH2T-14489-AA**

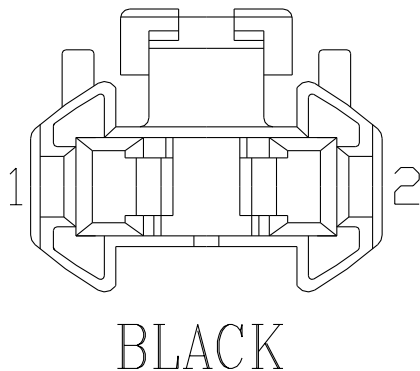
Connettore: **C0309S**

Numero parte progettazione: **8W9N-14489-CA**

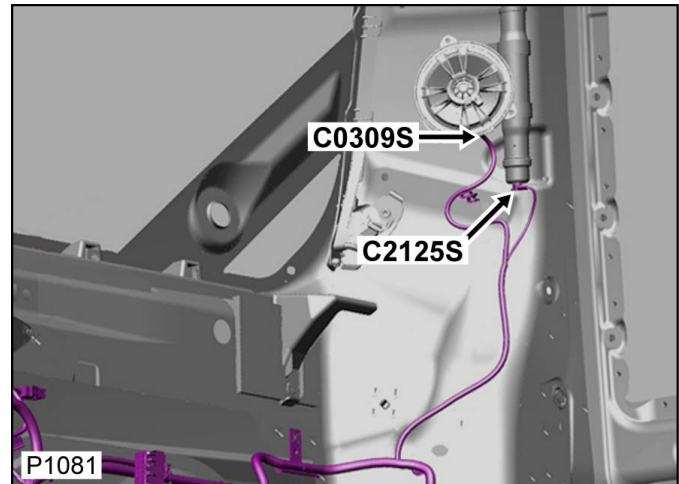
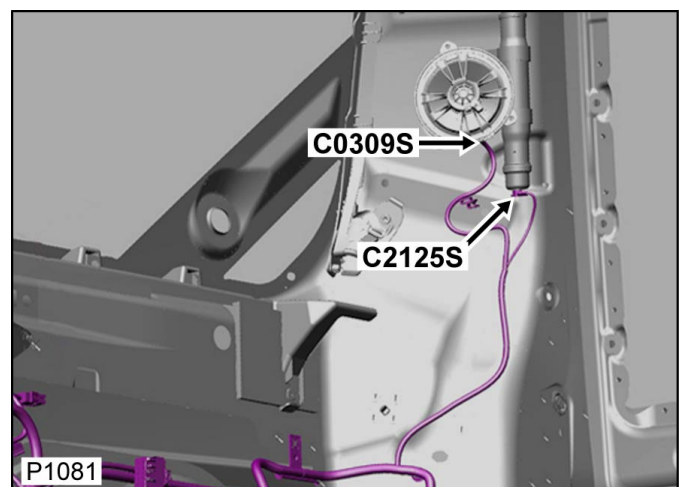
Ubicazione: **Montante 'D' lato destro**

Descrizione: **Altoparlante-Surround-Posteriore-lato destro**

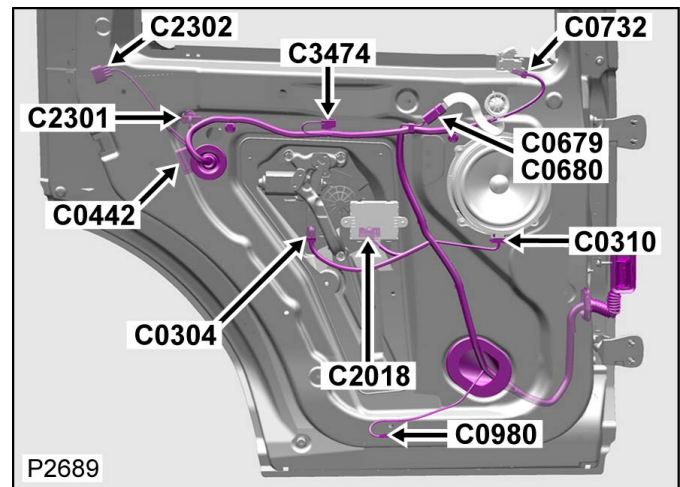
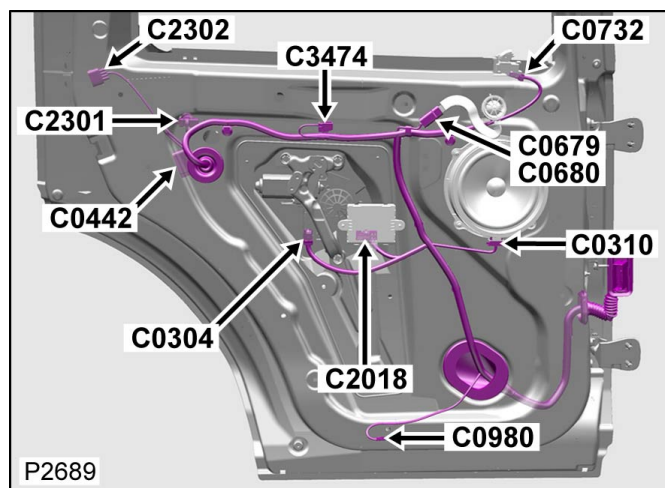
Descrizione: **Altoparlante-Gamma bassa-Portiera posteriore**

Ubicazione: **Dietro il pannello imbottito di rivestimento della portiera posteriore**

Qualifier: **Lato sin mostrato lato des simile**

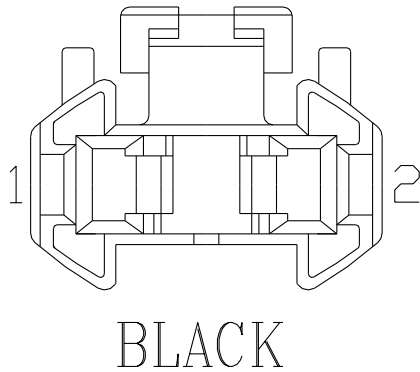
Connettore: **C0311S**

Numero parte progettazione: **8W9N-14489-CA**

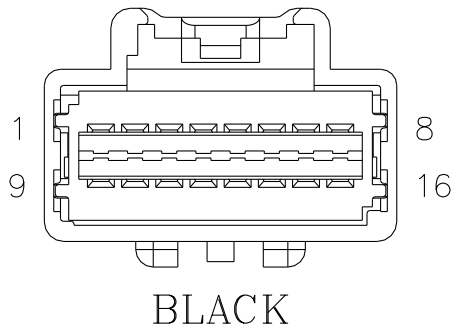
Connettore: **C0349S**

Descrizione: **Cablaggio principale al cablaggio del tetto**

Ubicazione: **Rear of headlining - Lato sinistro**

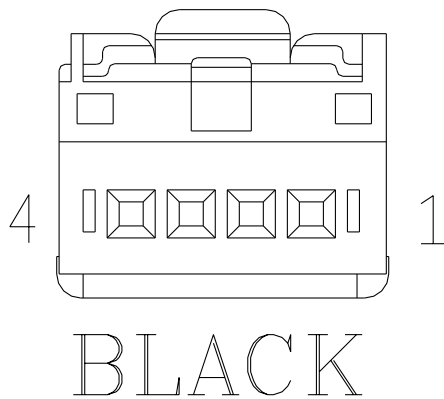
Connettore: **C0355**

Numero parte progettazione: **2R8T-14489-LA**

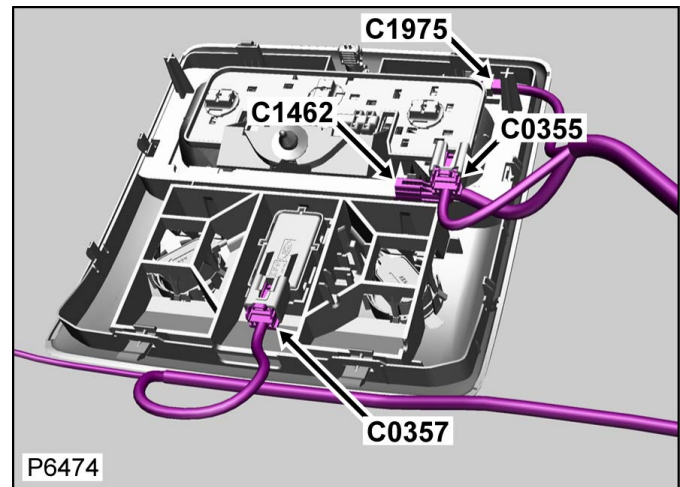
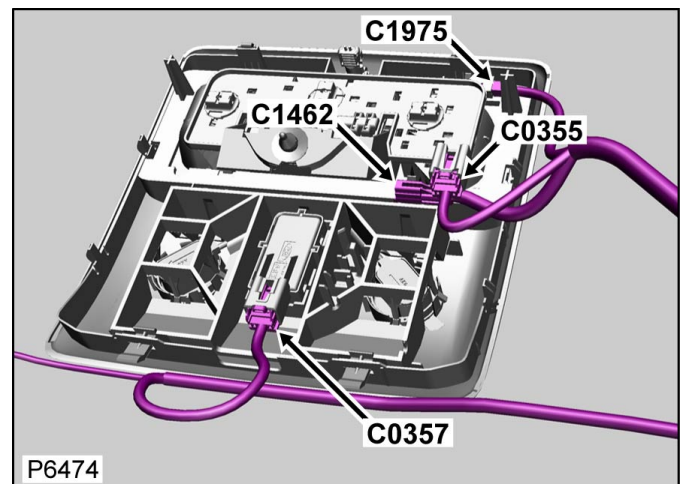
Ubicazione: **Dietro rivestimento centrale padiglione**

Descrizione: **Lampadina-Abitacolo-Anteriore**

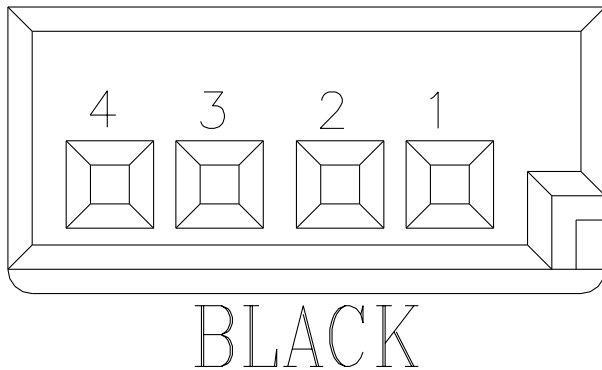
Connettore: **C0358**

Numero parte progettazione: **2R8T-14489-DA**

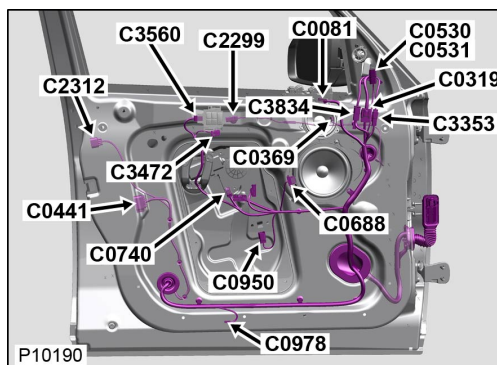
Connettore: **C0369**

Descrizione: **Altoparlante-Gamma intermedia-Portiera anteriore**

Ubicazione: **Dietro il pannello imbottito di rivestimento della portiera anteriore**

Qualifier: **Lato sin mostrato lato des simile**

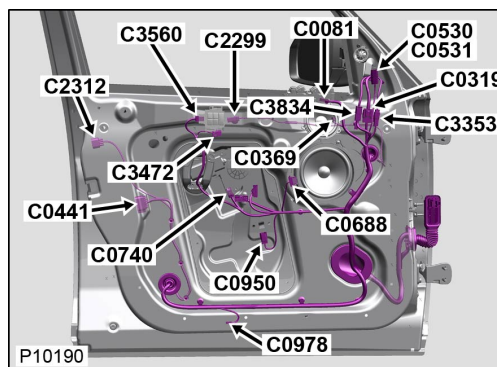
Connettore: **C0369**

Descrizione: **Altoparlante-Gamma intermedia-Portiera anteriore**

Ubicazione: **Dietro il pannello imbottito di rivestimento della portiera anteriore**

Qualifier: **Lato sin mostrato lato des simile**

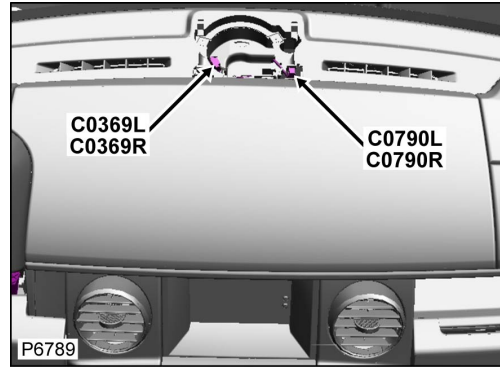
Connettore: **C0369L**

Descrizione: **Altoparlante-Centrale**

Ubicazione: **Quadro strumenti-Centrale-superiore**

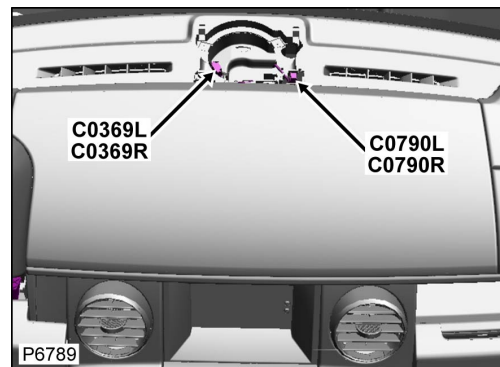
Connettore: **C0369L**

Descrizione: **Altoparlante-Centrale**

Ubicazione: **Quadro strumenti-Centrale-superiore**

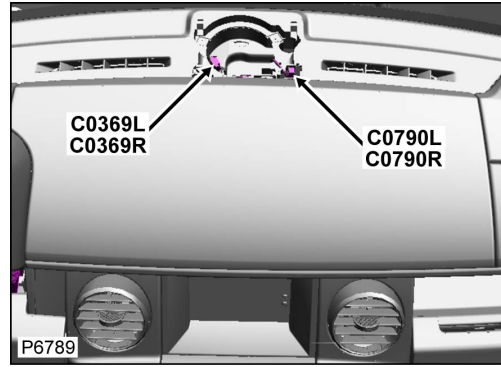
Connettore: **C0369R**

Descrizione: **Altoparlante-Centrale**

Ubicazione: **Quadro strumenti-Centrale-superiore**

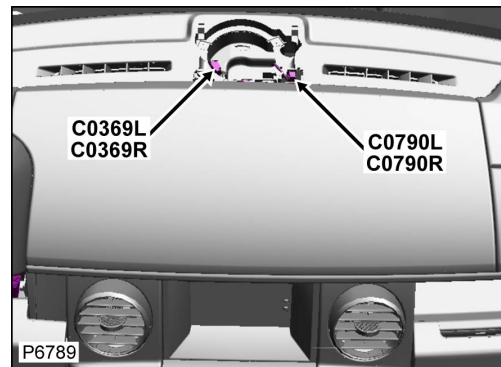
Connettore: **C0369R**

Descrizione: **Altoparlante-Centrale**

Ubicazione: **Quadro strumenti-Centrale-superiore**

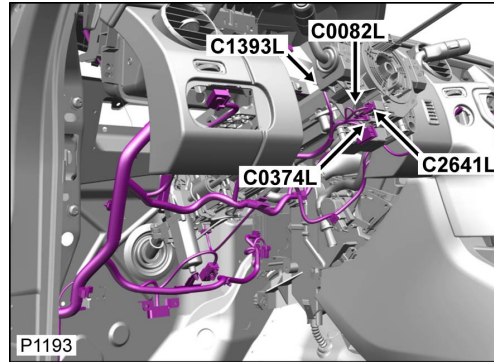
Connettore: **C0374L**

Descrizione: **Accoppiatore rotante**

Ubicazione: **Dietro il canotto del piantone**

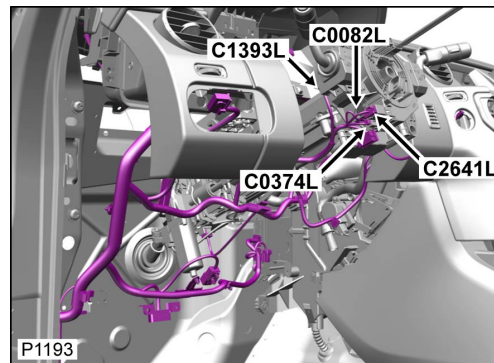
Connettore: **C0374L**

Descrizione: **Accoppiatore rotante**

Ubicazione: **Dietro il canotto del piantone**

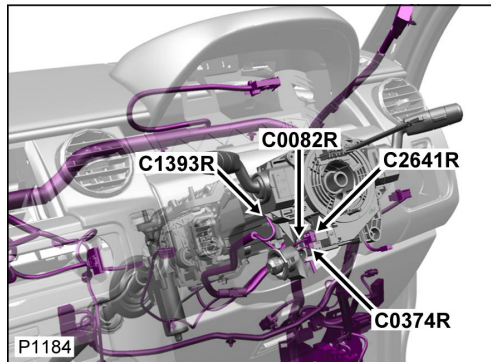
Connettore: **C0374R**

Descrizione: **Accoppiatore rotante**

Ubicazione: **Dietro il canotto del piantone**

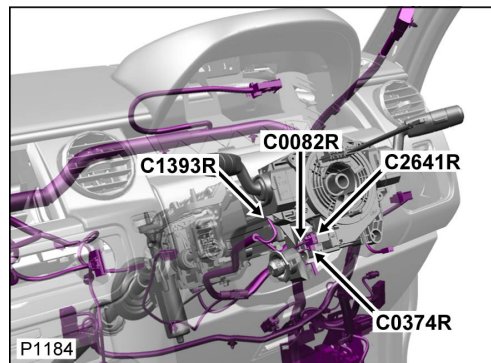
Connettore: **C0374R**

Descrizione: **Accoppiatore rotante**

Ubicazione: **Dietro il canotto del piantone**

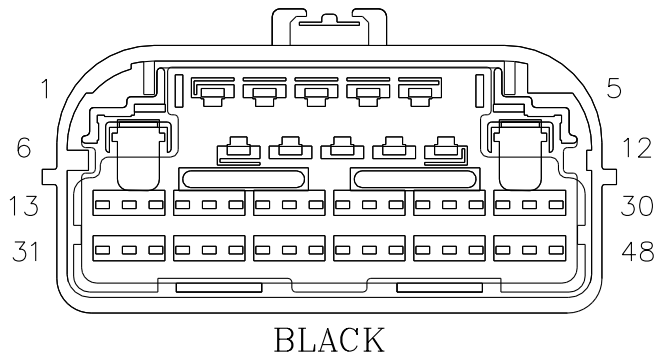
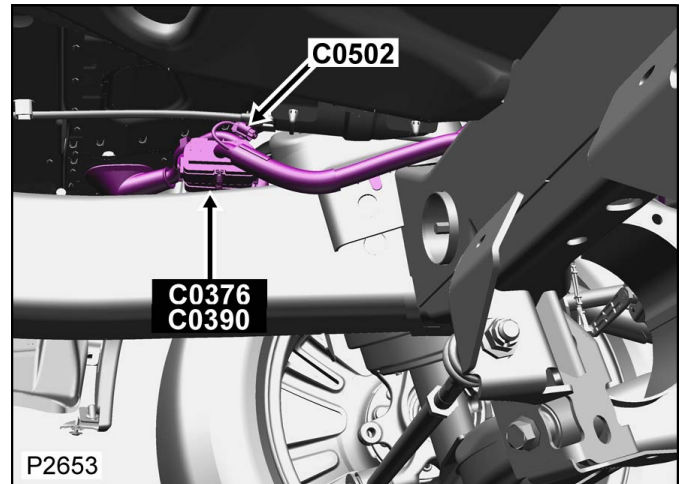
Connettore: **C0376**

Descrizione: **Cablaggio principale al cablaggio dello chassis**

Ubicazione: **Sotto il retro della vettura, lato sinistro**

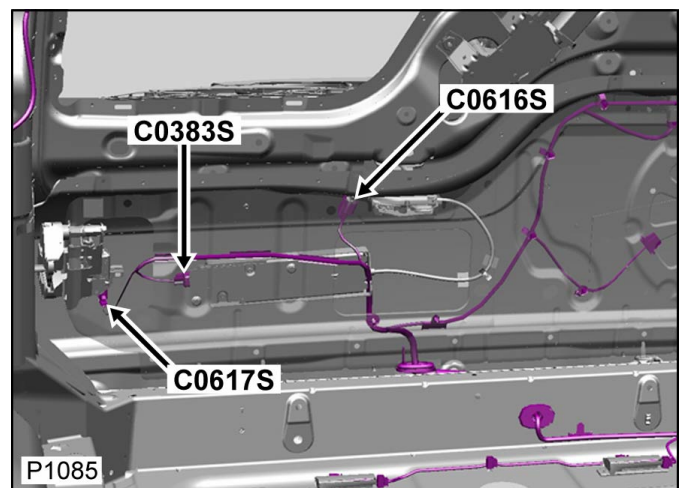
Descrizione: **Motorino-CDL-Portellone-Superiore**

Ubicazione: **Lato destro dello sportellone, dietro il pannello imbottito di rivestimento**

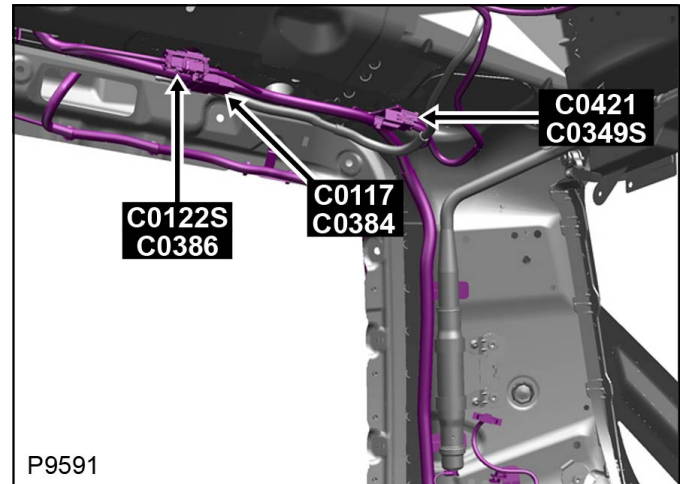
Connettore: **C0386**

Descrizione: **Cablaggio portellone al cablaggio principale**

Ubicazione: **Rear of headlining - Lato sinistro**

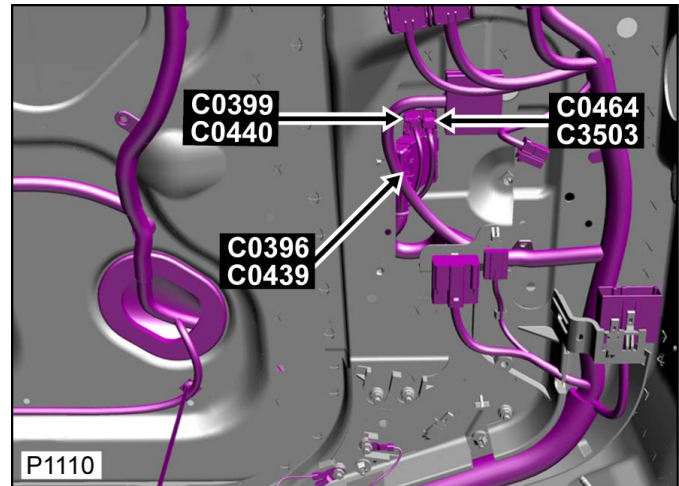
Connettore: **C0396**

Descrizione: **Cablaggio principale al cablaggio della portiera**

Ubicazione: **Montante 'A' lato sinistro**

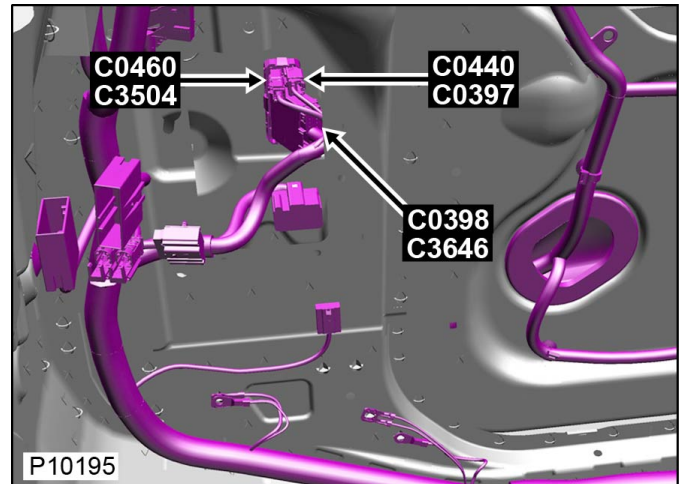
Connettore: **C0397**

Descrizione: **Cablaggio principale al cablaggio della portiera**

Ubicazione: **Nel montante 'A' di destra**

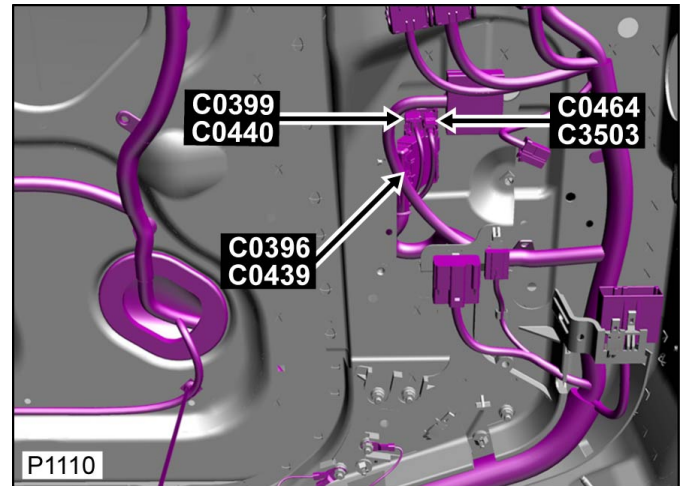
Connettore: **Co399**

Descrizione: **Cablaggio principale al cablaggio della portiera**

Ubicazione: **Montante 'A' lato sinistro**

Cablaggio: **CABIN HARNESS**

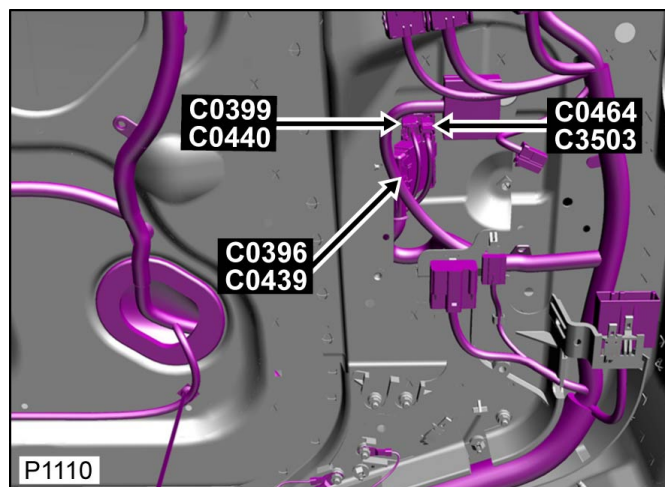
Descrizione: **Cablaggio principale al cablaggio della portiera**

Ubicazione: **Montante 'A' lato sinistro**

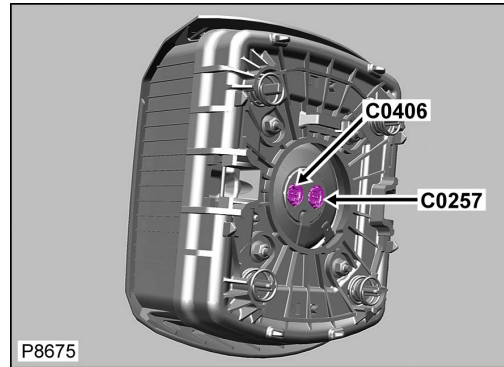
Connettore: **Co406**

Descrizione: **Airbag -Lato guida**

Ubicazione: **Dietro il modulo dell'airbag sul lato guida**

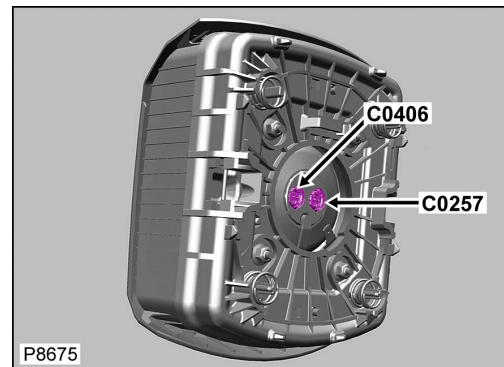
Connettore: **Co406**

Descrizione: **Airbag -Lato guida**

Ubicazione: **Dietro il modulo dell'airbag sul lato guida**

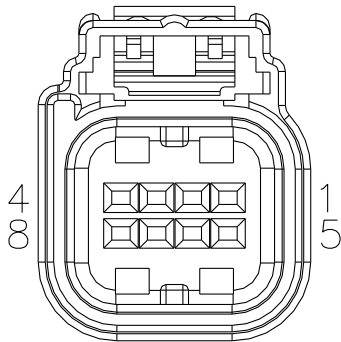
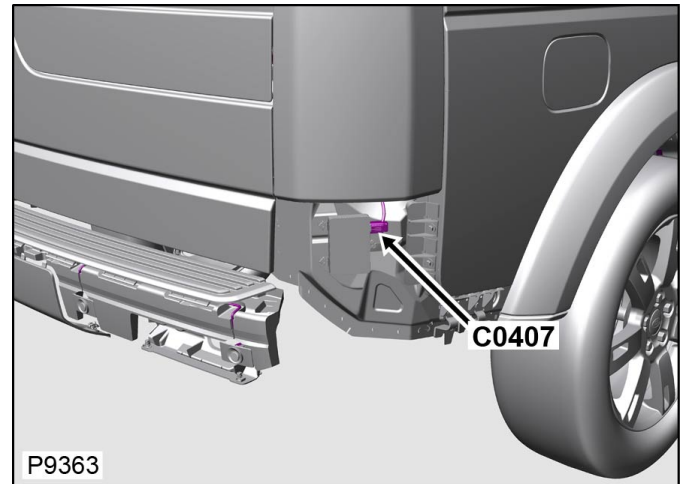
Connettore: **Co407**

Descrizione: **Modulo-Punto cieco Monitoraggio lato destro**

Ubicazione: **Retro lato destro della vettura**

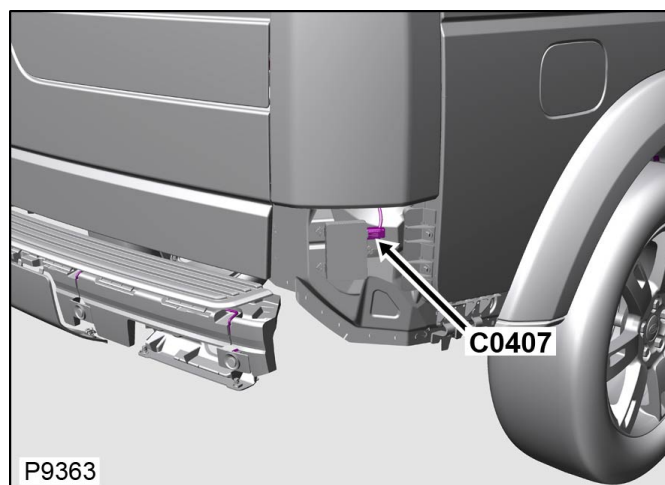
Connettore: **Co407**

Descrizione: **Modulo-Punto cieco Monitoraggio lato destro**

Ubicazione: Retro lato destro della vettura

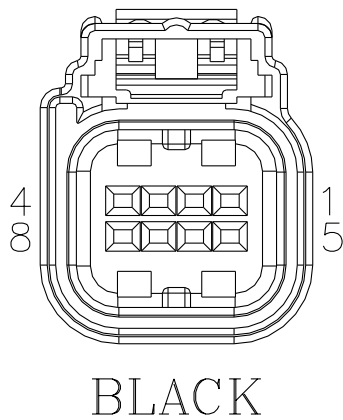
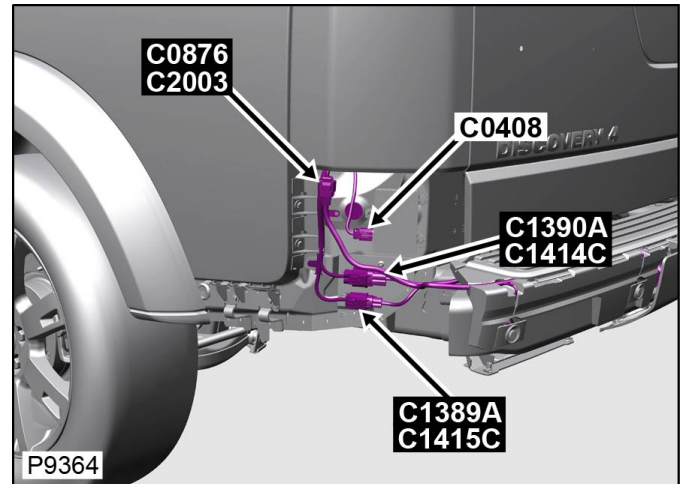
Connettore: **Co408**

Descrizione: **Modulo-Punto cieco Monitoraggio lato sinistro**

Ubicazione: **Retro lato sinistro della vettura**

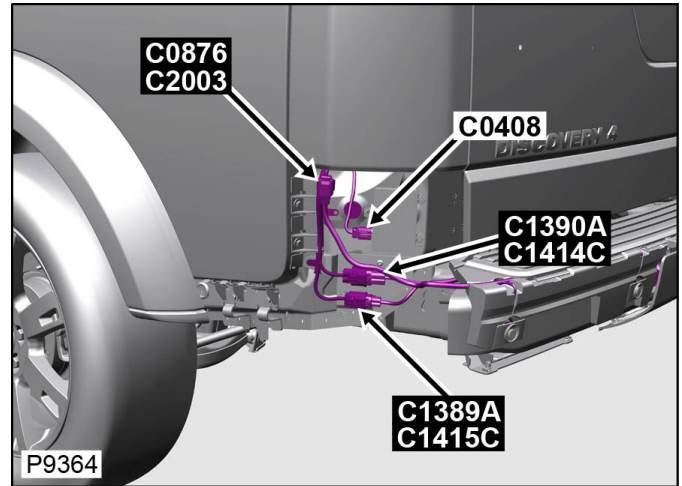
Connettore: **Co408**

Descrizione: **Modulo-Punto cieco Monitoraggio lato sinistro**

Ubicazione: **Retro lato sinistro della vettura**

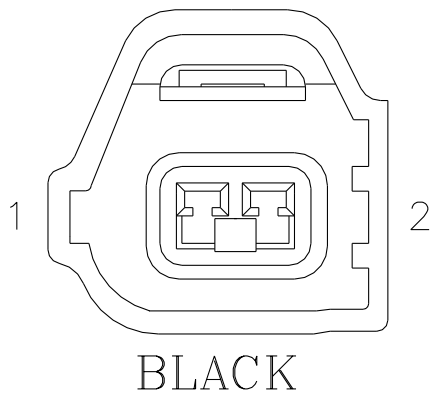
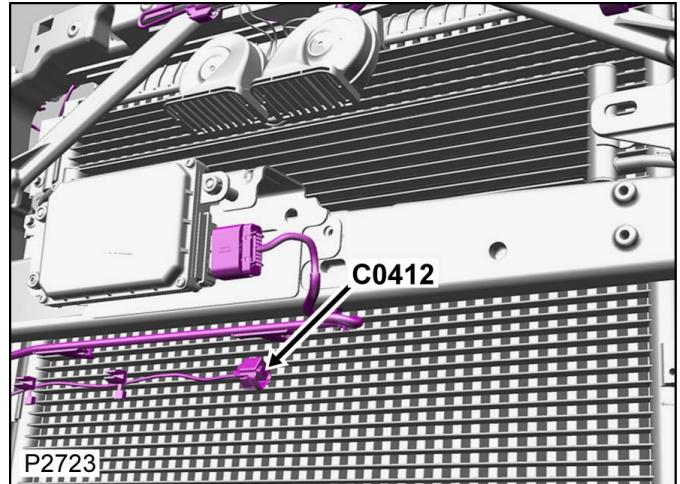
Connettore: **C0412**

Descrizione: **Sensore-Temperatura dell'aria ambiente**

Ubicazione: **Dietro il centro del paraurti**

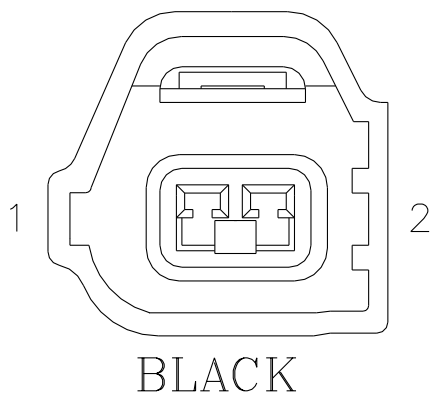
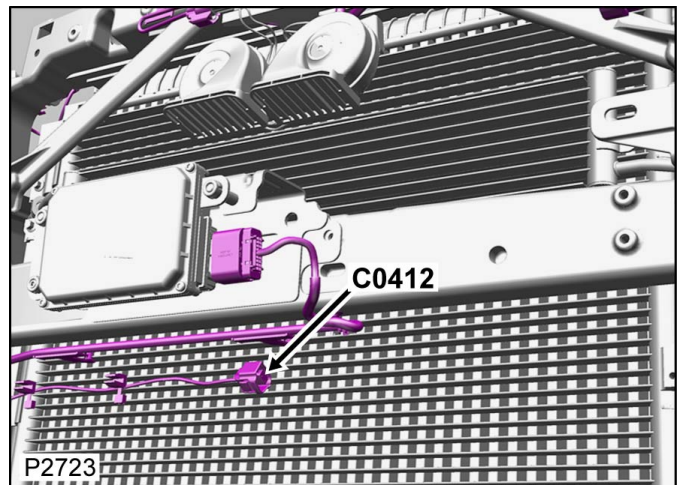
Connettore: **C0412**

Descrizione: **Sensore-Temperatura dell'aria ambiente**

Ubicazione: **Dietro il centro del paraurti**

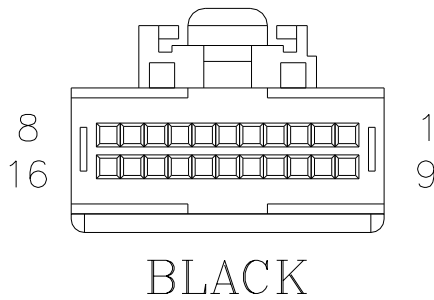
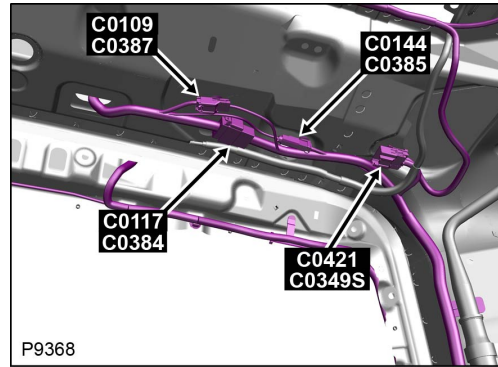
Connettore: **Co421**

Descrizione: **Cablaggio tetto al cablaggio principale**

Ubicazione: **Rear of headlining - Lato sinistro**

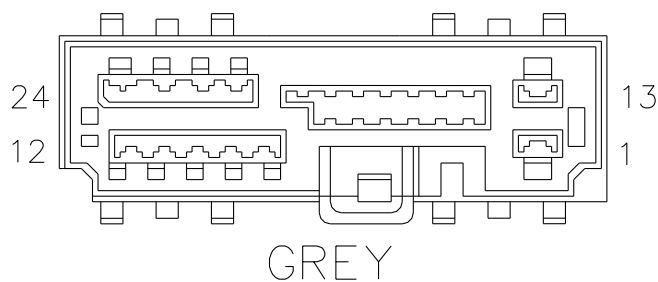
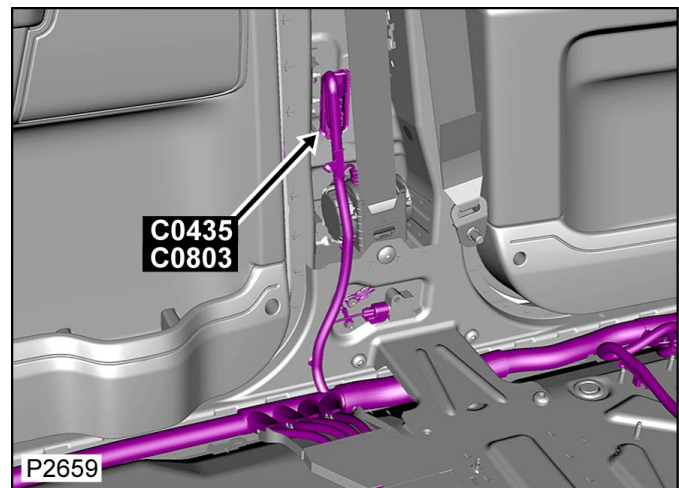
Connettore: **C0435**

Descrizione: **Cablaggio principale al cablaggio portiera posteriore**

Ubicazione: **Nel montante 'B' di sinistra**

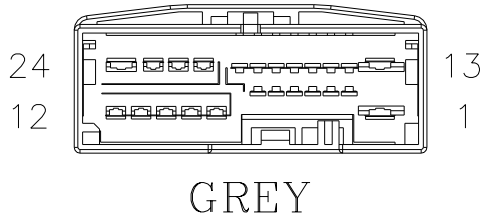
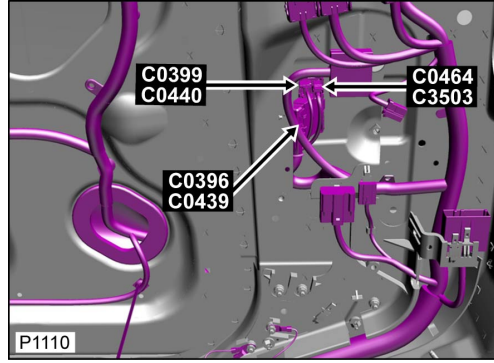
Connettore: **Co439**

Descrizione: **Cablaggio delle portiere anteriori al cablaggio principale**

Ubicazione: **Montante 'A' lato sinistro**

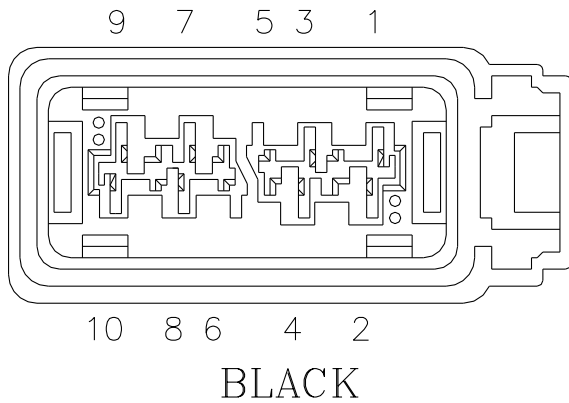
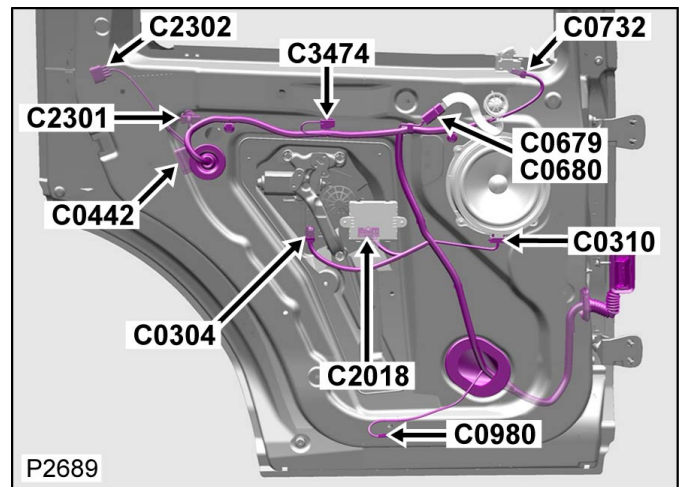
Connettore: **C0442**

Descrizione: **Motorino-Serratura della portiera-Posteriore**

Ubicazione: **Dietro il pannello imbottito di rivestimento della portiera posteriore**

Qualifier: **Lato sin mostrato lato des simile**

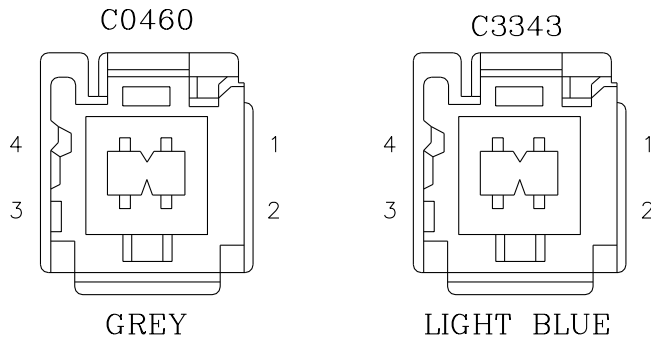
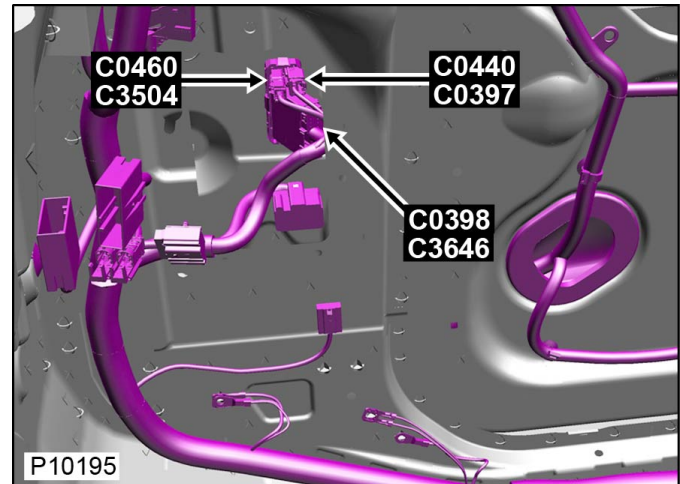
Connettore: **Co460**

Descrizione: **Cablaggio principale al cablaggio della portiera**

Ubicazione: **Nel montante 'A' di destra**

Numero parte progettazione: **CHCT-18D828-CPA**

Cavità: **4WY**

Cablaggio: **CABIN HARNESS**

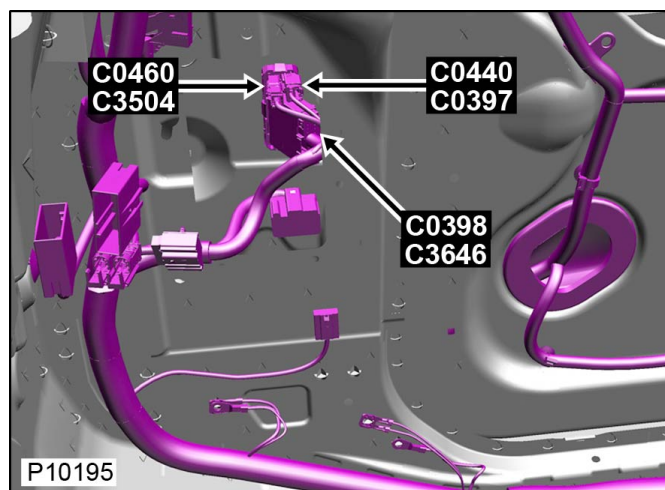
Connettore: **Co460**

Descrizione: **Cablaggio principale al cablaggio della portiera**

Ubicazione: **Nel montante 'A' di destra**

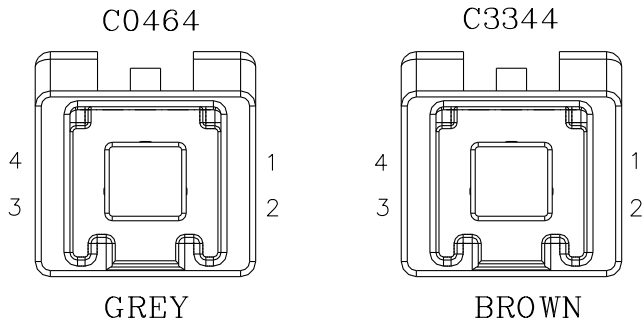
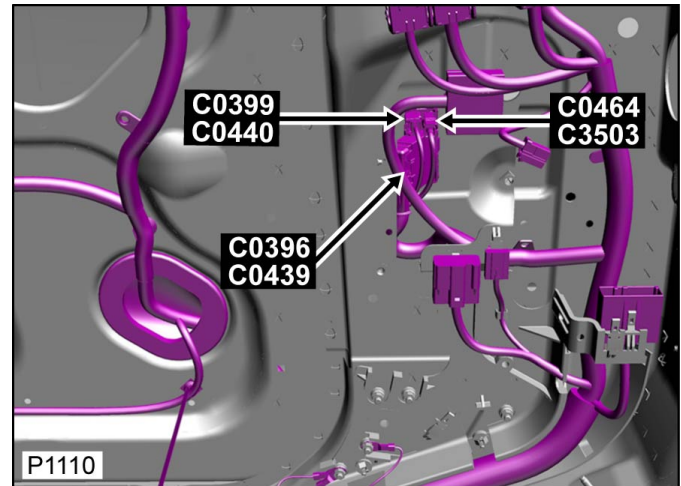
Connettore: **Co464**

Descrizione: **Cablaggio principale al cablaggio della portiera**

Ubicazione: **Montante 'A' lato sinistro**

Numero parte progettazione: **CHCT-18D828-VA**

Cavità: **4WY**
