DISCOVERY 4

VIN: 699716 > 731300

Libreria dei riferimenti dell'impianto elettrico (3a)

JLR 19 52 14_3E

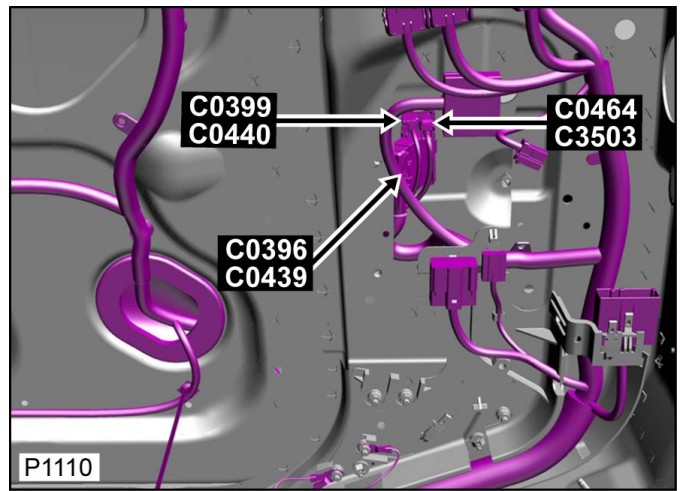
Connettore: **Co464**

Descrizione: **Cablaggio principale al cablaggio della portiera**

Ubicazione: **Montante 'A' lato sinistro**

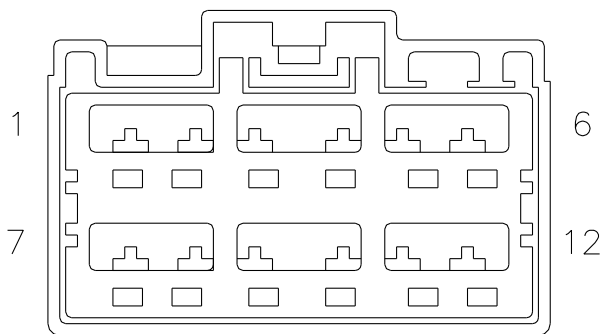
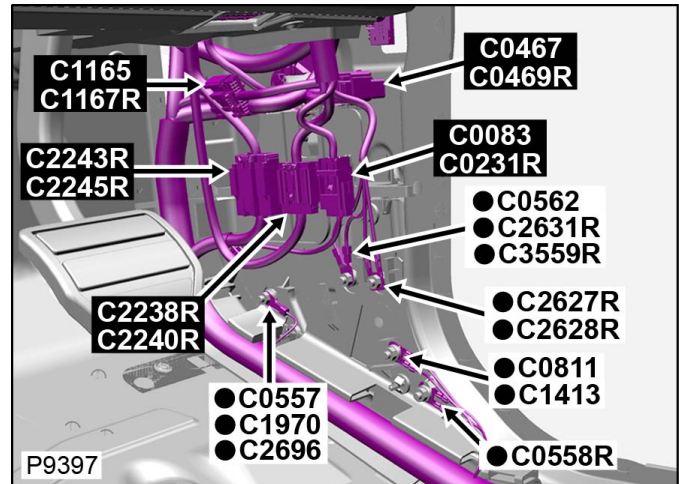
Connettore: **Co467**

Numero parte progettazione: **4S7T-14A459-YJA**

Cavità: **12WY**

Descrizione: **Cablaggio principale al cablaggio di plancia**

Ubicazione: **Base del montante 'A' lato destro**

Qualifier: **Condizione guida destra mostrata**

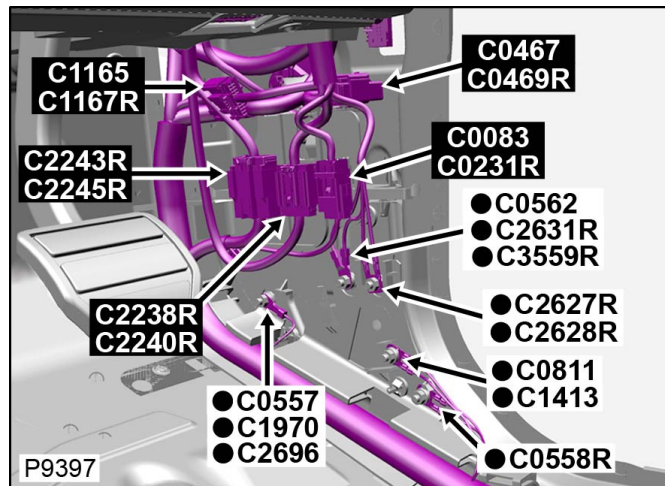
Connettore: **Co467**

Descrizione: **Cablaggio principale al cablaggio di plancia**

Ubicazione: **Base del montante 'A' lato destro**

Qualifier: **Condizione guida destra mostrata**

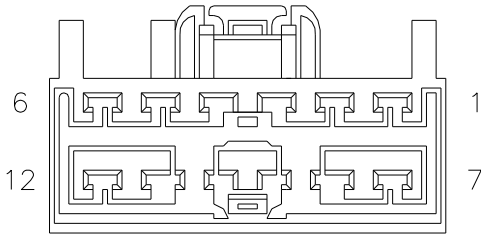
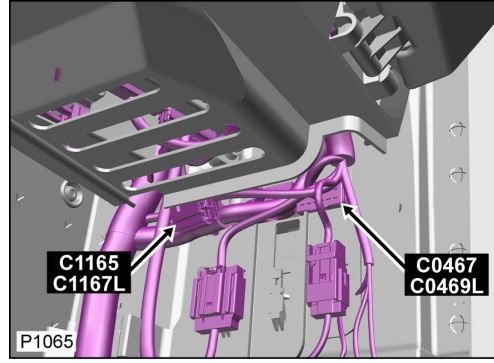
Connettore: **Co469L**

Descrizione: **Cablaggio della plancia al cablaggio principale**

Ubicazione: **Montante destro 'A'**

Numero parte progettazione: **XW4T-14489-ALB**

Cavità: **12WY**

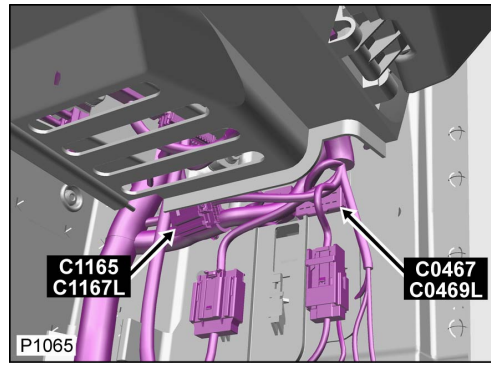
Connettore: **Co469L**

Descrizione: **Cablaggio della plancia al cablaggio principale**

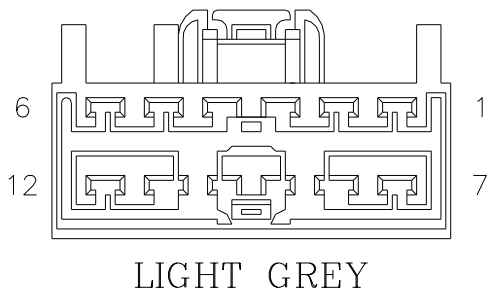
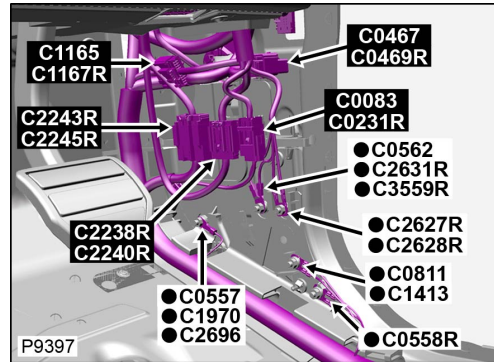
Connettore: **Co469R**

Descrizione: **Cablaggio della plancia al cablaggio principale**

Ubicazione: **Base del montante 'A' lato destro**

Qualifier: **Condizione guida destra mostrata**

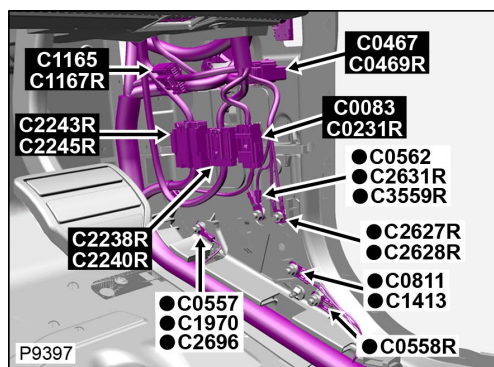
Connettore: **Co469R**

Descrizione: **Cablaggio della plancia al cablaggio principale**

Ubicazione: **Base del montante 'A' lato destro**

Qualifier: **Condizione guida destra mostrata**

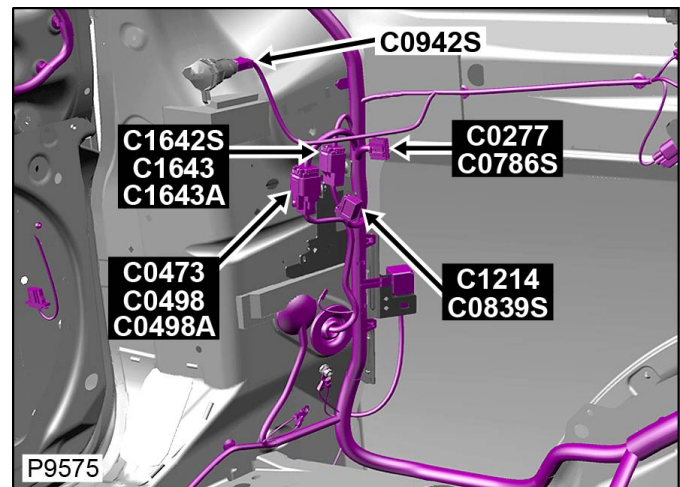
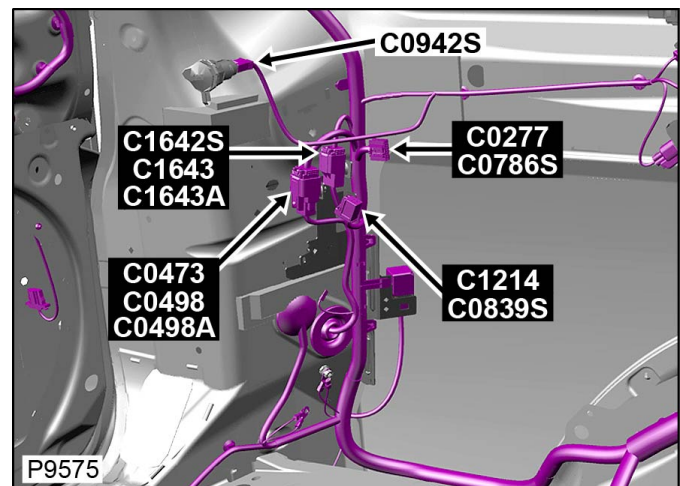
Connettore: **Co473**

Descrizione: **Cablaggio principale al cablaggio della roulotte**

Ubicazione: **Dietro il tappetino del vano portabagagli, lato sinistro**

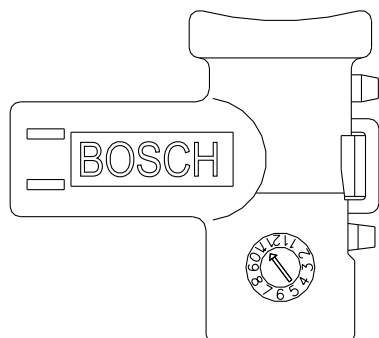
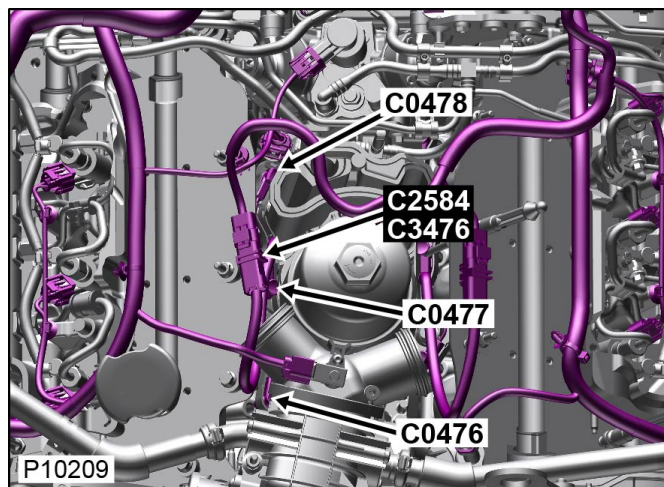
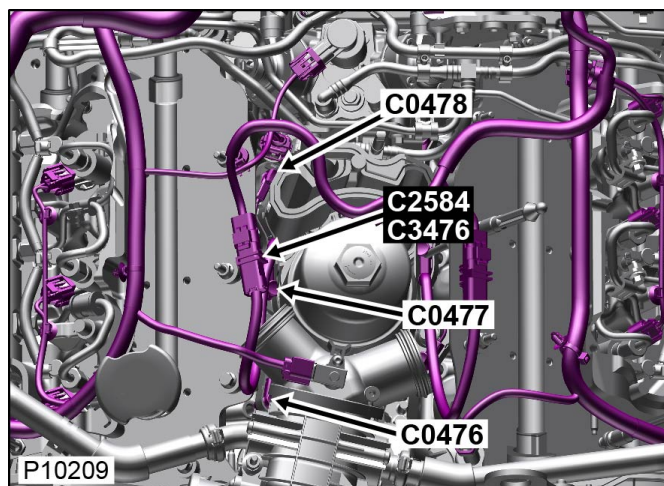
Connettore: **Co476**

Cablaggio: **GLOWPLUG LINK V6 RHS HARNESS**

Descrizione: **Candeletta ad incandescenza**

Ubicazione: **Sopra il motore - Lato destro**

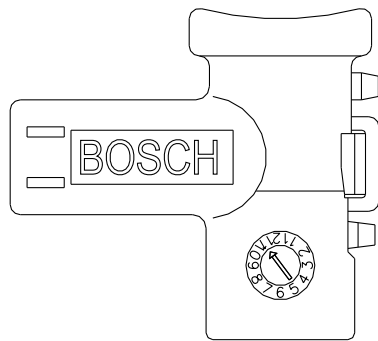
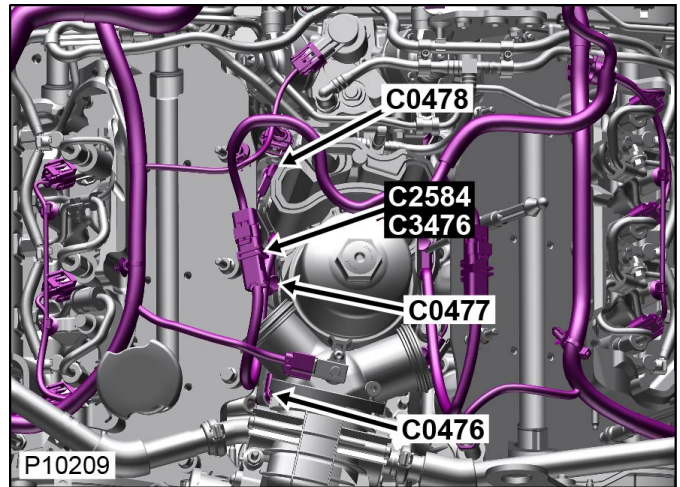
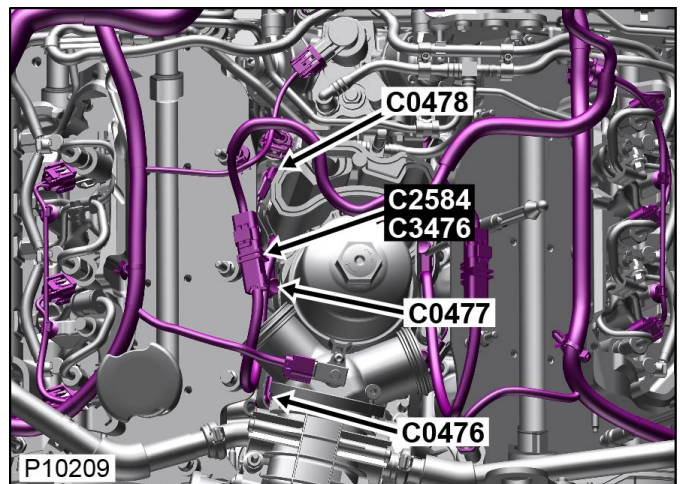
Connettore: **C0477**

Cablaggio: **GLOWPLUG LINK V6 RHS HARNESS**

Ubicazione: **Sopra il motore - Lato destro**

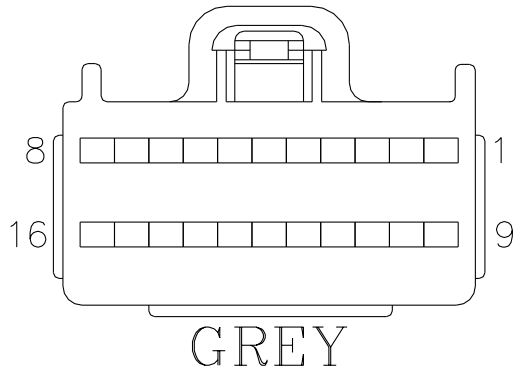
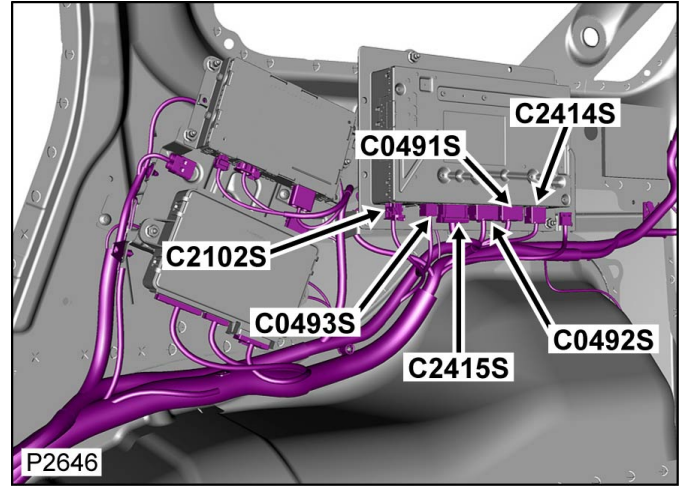
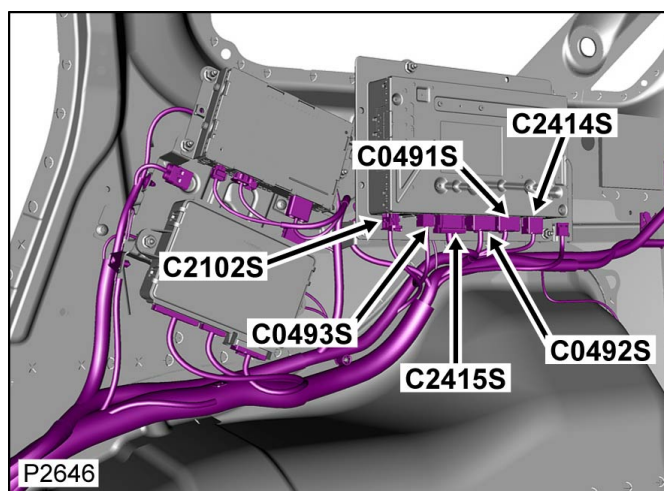
Connettore: **C0491S**

Descrizione: **Amplificatore-Alimentazione-ICE (accessori autoradio e riproduzione sonora in vettura)**

Ubicazione: **Dietro il tappetino del vano portabagagli, lato destro**

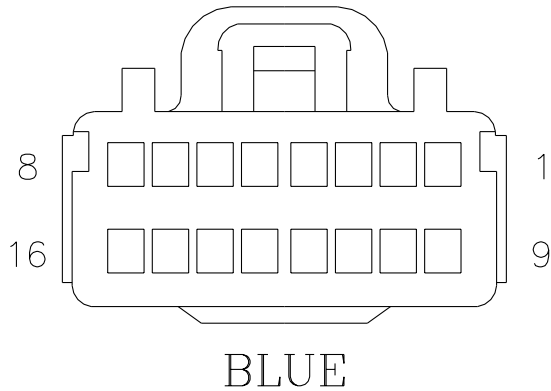
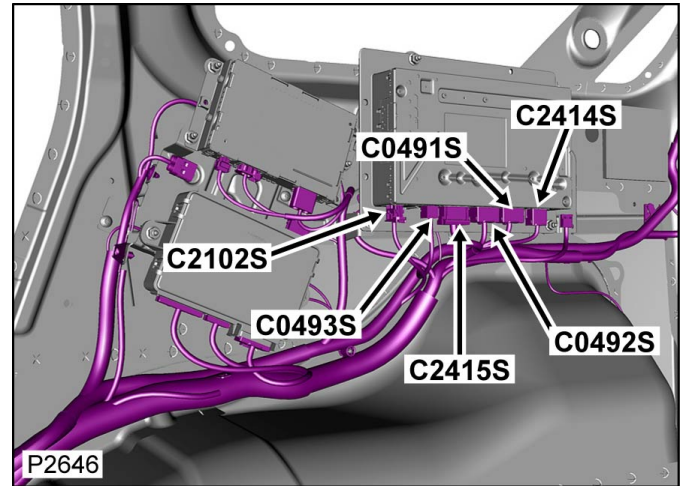
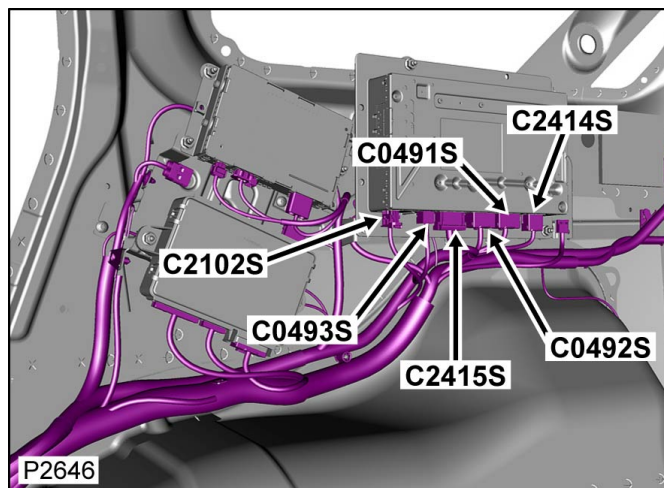
Connettore: **C0492S**

Descrizione: **Amplificatore-Alimentazione-ICE (accessori autoradio e riproduzione sonora in vettura)**

Ubicazione: **Dietro il tappetino del vano portabagagli, lato destro**

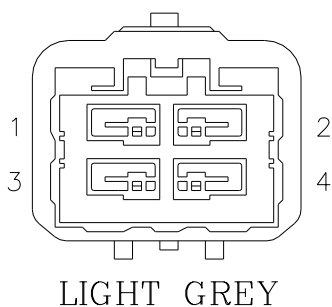
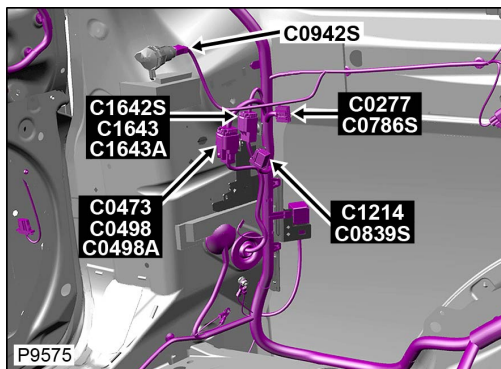
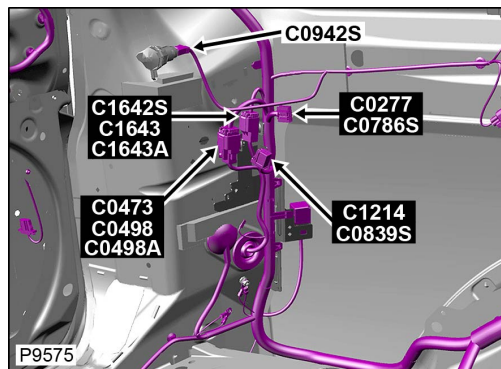
Connettore: **Co498**

Numero parte progettazione: **4S7T-14A459-YLA**

Ubicazione: **Dietro il tappetino del vano portabagagli, lato sinistro**

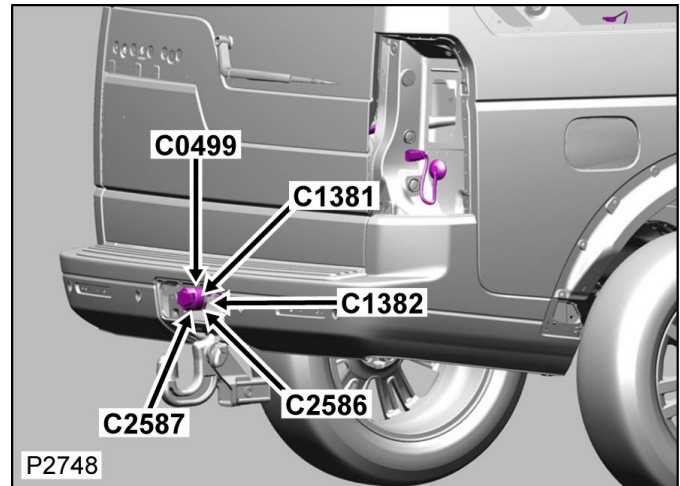
Ubicazione: **Dietro la parte centrale del paraurti posteriore**

Cablaggio: **TOWING SOCKET 13 PIN HARNESS**

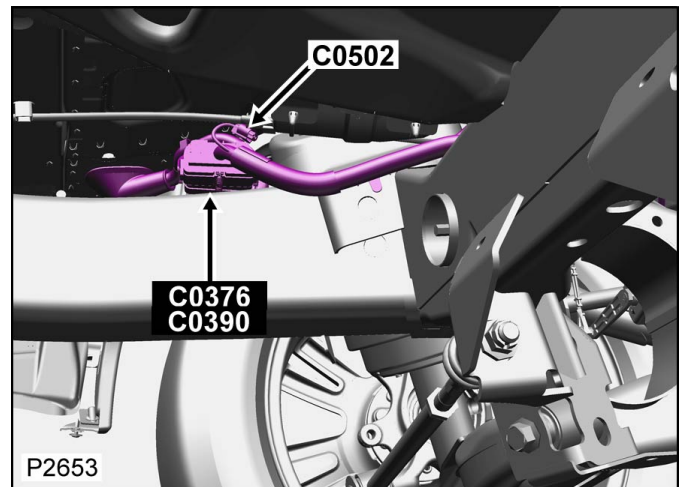
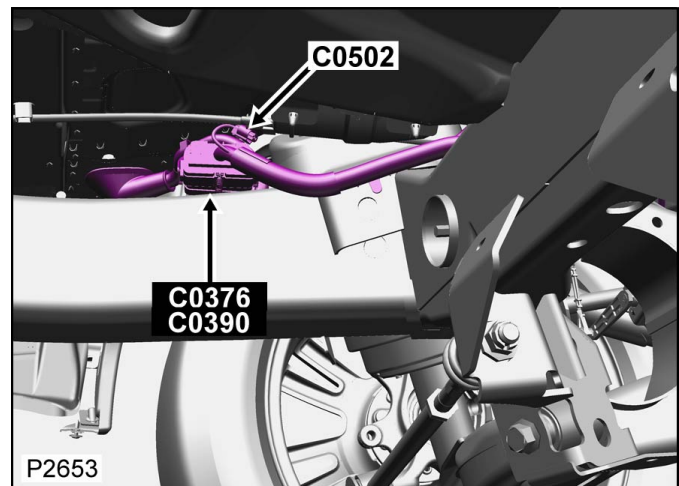
Connettore: **C0502**

Descrizione: **Sensore-ABS-Posteriore-Lato sinistro**

Ubicazione: **Sotto il retro della vettura, lato sinistro**

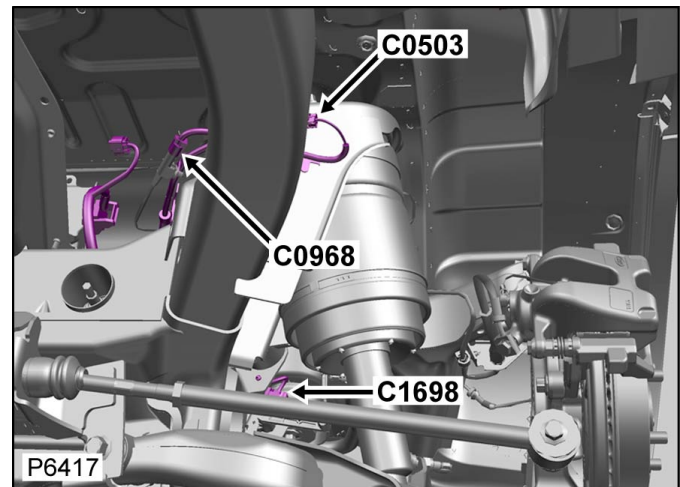
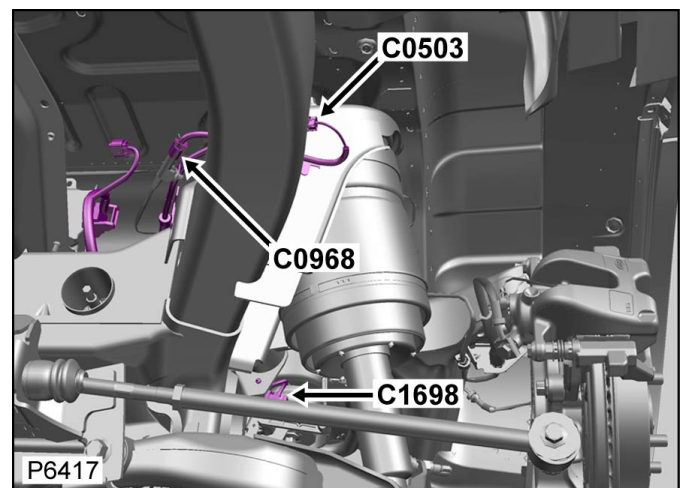
Connettore: **C0503**

Descrizione: **Sensore-ABS-Posteriore-Lato destro**

Ubicazione: **Sotto il vano passaruota posteriore di destra**

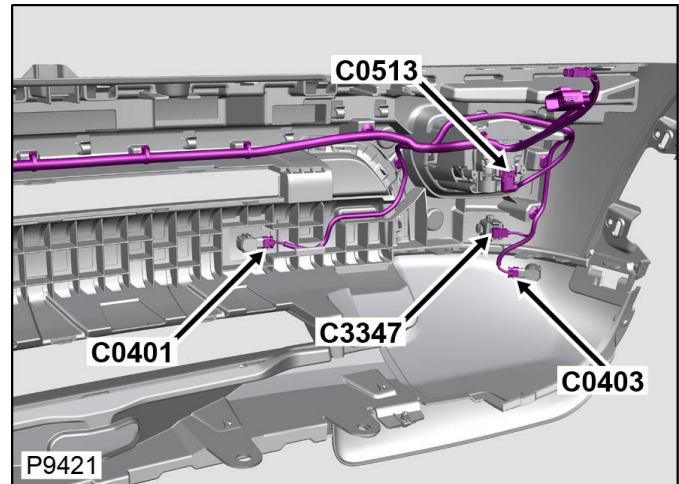
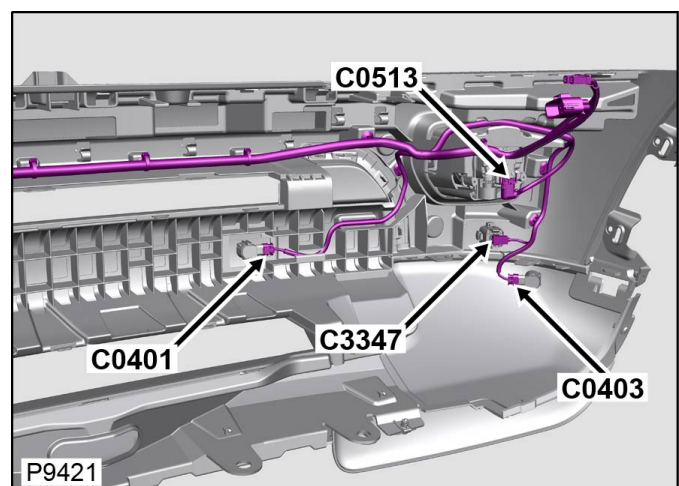
Connettore: **C0513**

Descrizione: **Lampadina-Fendinebbia-Anteriore-Lato destro**

Ubicazione: **Dietro il lato destro del paraurti anteriore**

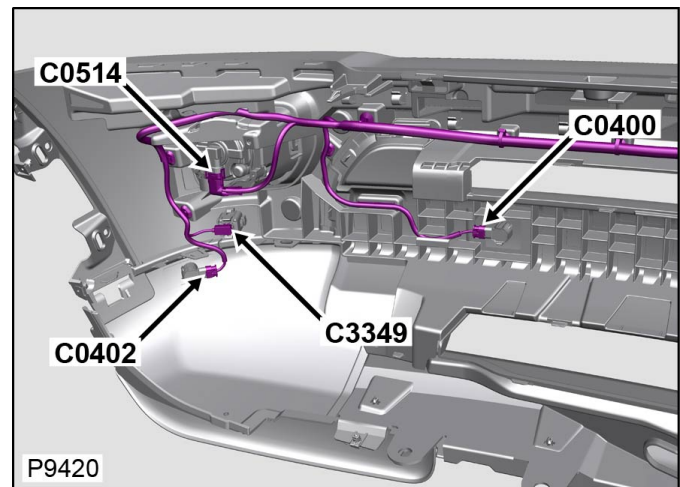
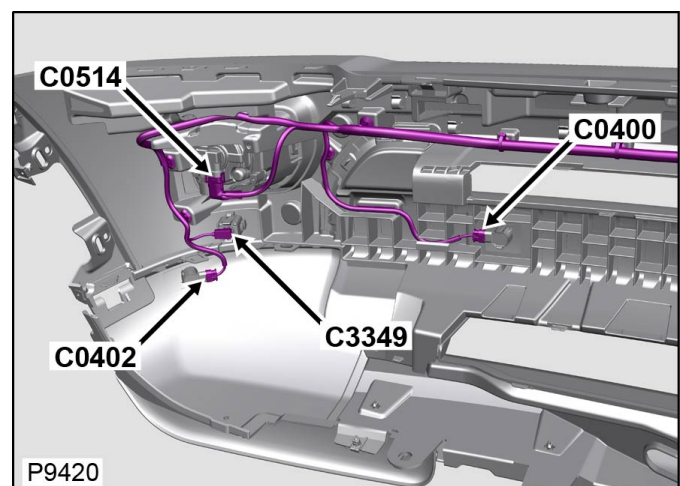
Connettore: **C0514**

Descrizione: **Lampadina-Fendinebbia-Anteriore-Lato sinistro**

Ubicazione: **Dietro il lato sinistro del paraurti anteriore**

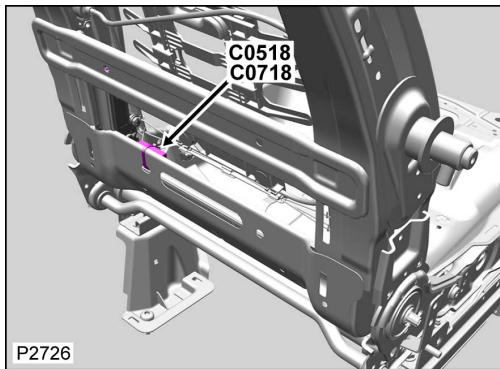
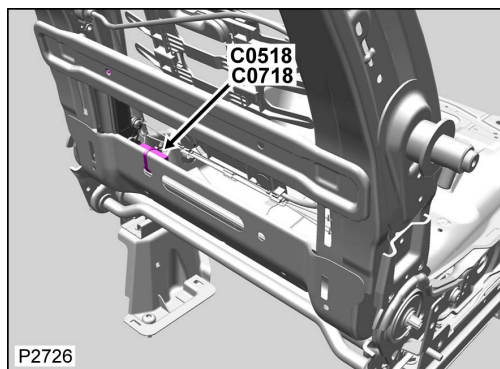
Connettore: **C0518**

Descrizione: **Motorino-Inclinazione sedile-lato sinistro**

Ubicazione: **Dietro allo schienale del sedile anteriore**

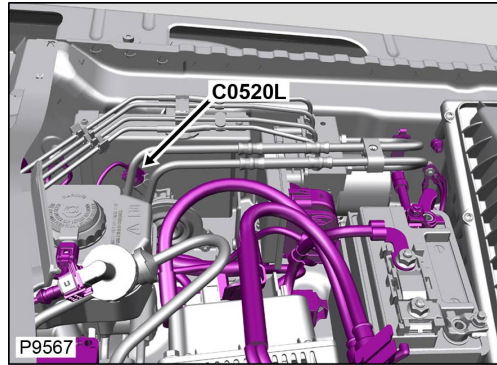
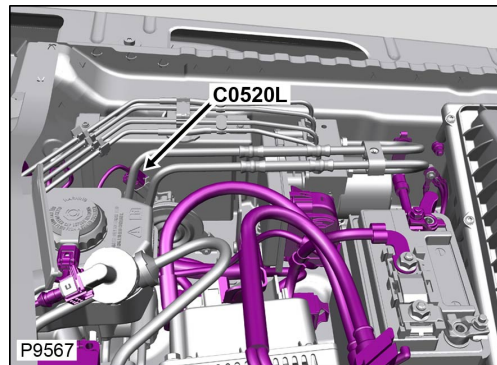
Connettore: **C0520L**

Descrizione: **Segnale acustico antifurto passivo**

Ubicazione: **Lato sinistro posteriore del vano motore**

Qualifier: **Condizione guida sinistra mostrata**

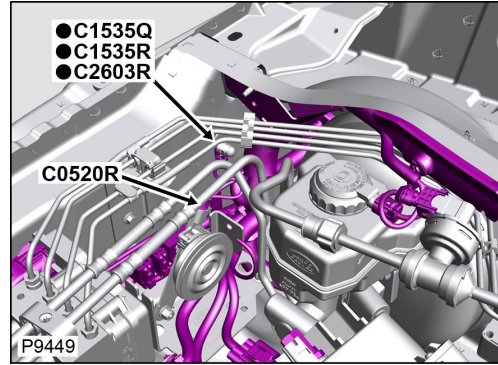
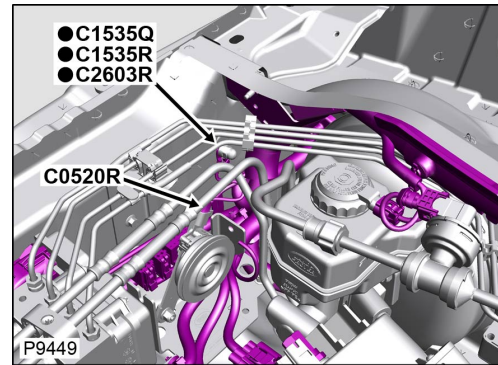
Connettore: **C0520R**

Descrizione: **Segnale acustico antifurto passivo**

Ubicazione: **Lato destro posteriore del vano motore**

Qualifier: **Condizione guida destra mostrata**

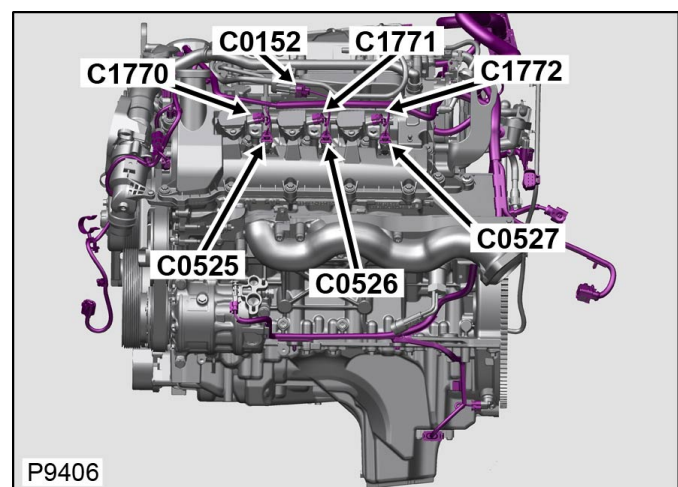
Descrizione: **Iniettore carburante-No.5**

Ubicazione: **Motore - Lato SX - superiore**

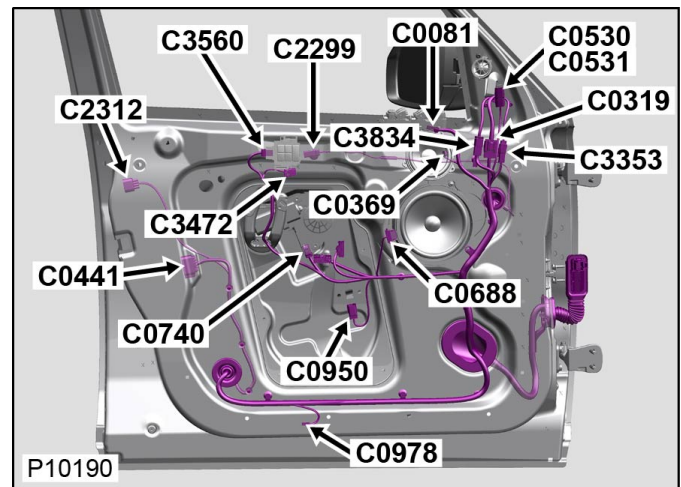
Ubicazione: **Dietro il pannello imbottito di rivestimento della portiera anteriore**

Qualifier: **Lato sin mostrato lato des simile**

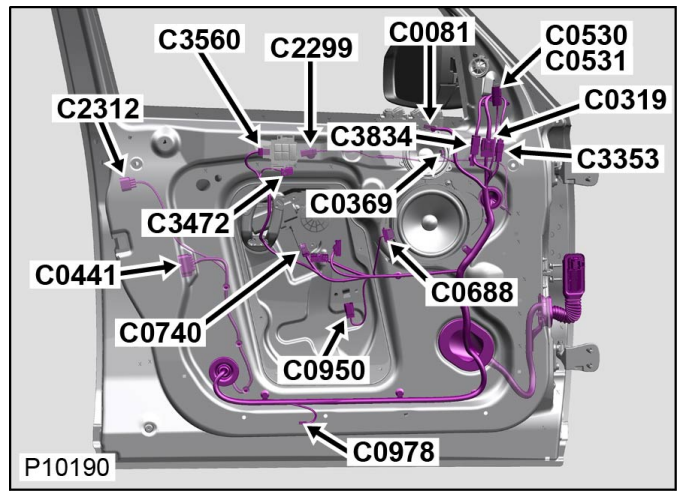
Descrizione: **Altoparlante-gamma alta-Portiera anteriore**

Ubicazione: **Dietro il pannello imbottito di rivestimento della portiera anteriore**

Qualifier: **Lato sin mostrato lato des simile**

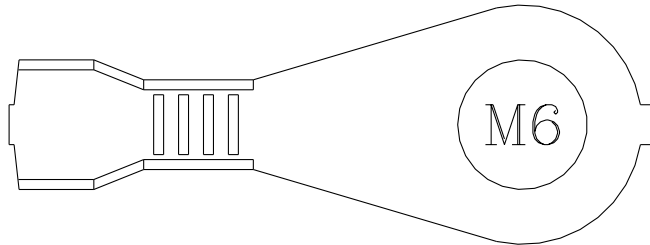
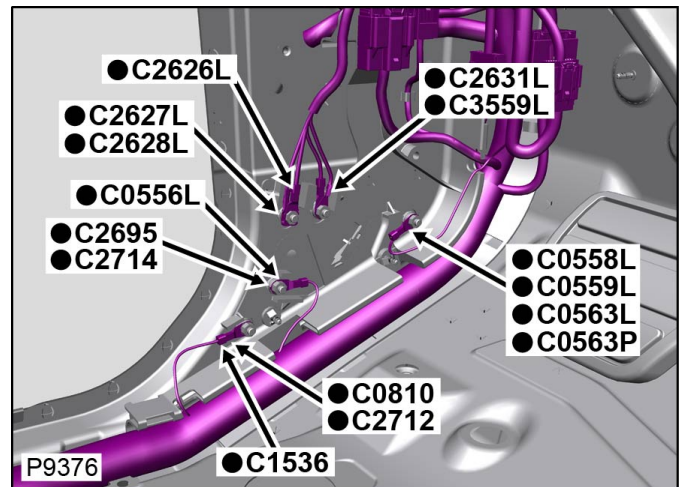
Connettore: **C0556L**

Descrizione: **Massa**

Ubicazione: **Base del montante 'A' lato sinistro**

Qualifier: **Condizione guida sinistra mostrata**

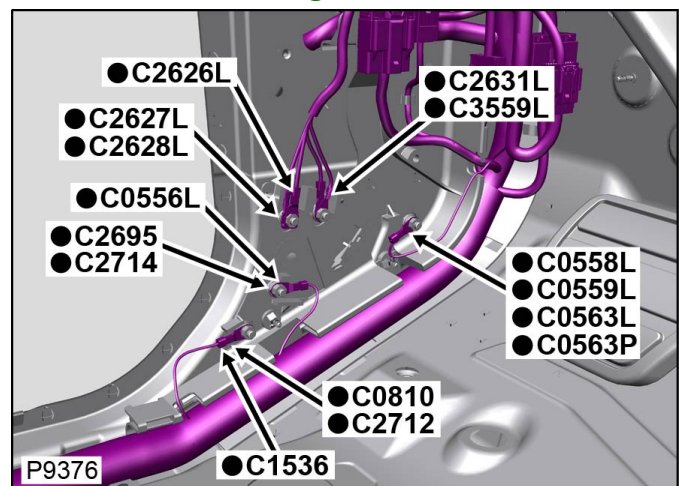
Connettore: **C0556L**

Descrizione: **Massa**

Ubicazione: **Base del montante 'A' lato sinistro**

Qualifier: **Condizione guida sinistra mostrata**

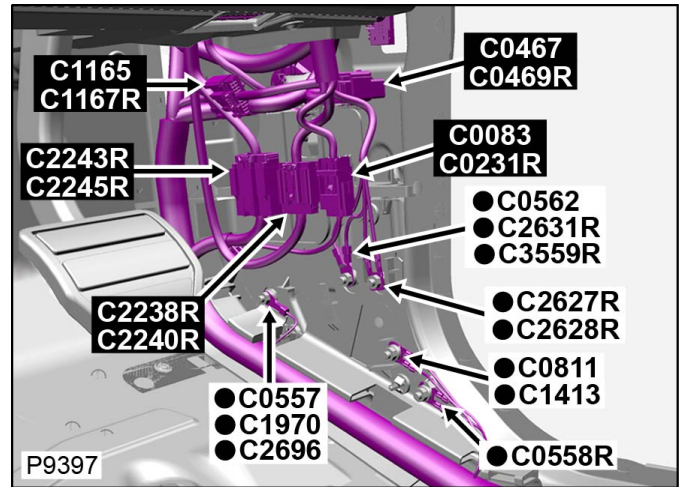
Connettore: **C0557**

Descrizione: **Massa**

Ubicazione: **Base del montante 'A' lato destro**

Qualifier: **Condizione guida destra mostrata**

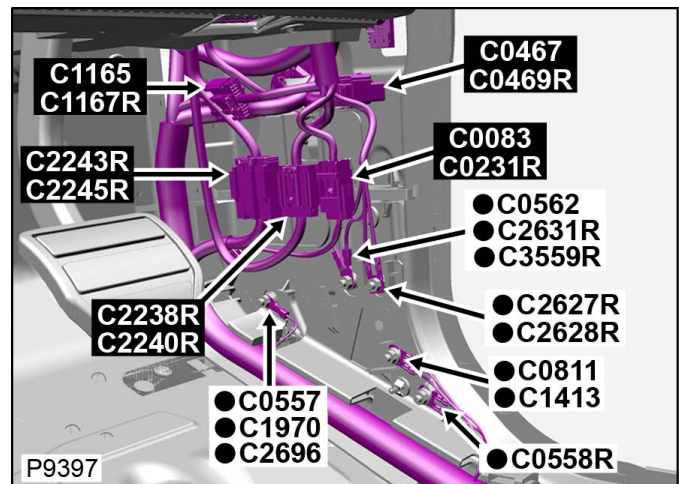
Connettore: **C0557**

Descrizione: **Massa**

Ubicazione: **Base del montante 'A' lato destro**

Qualifier: **Condizione guida destra mostrata**

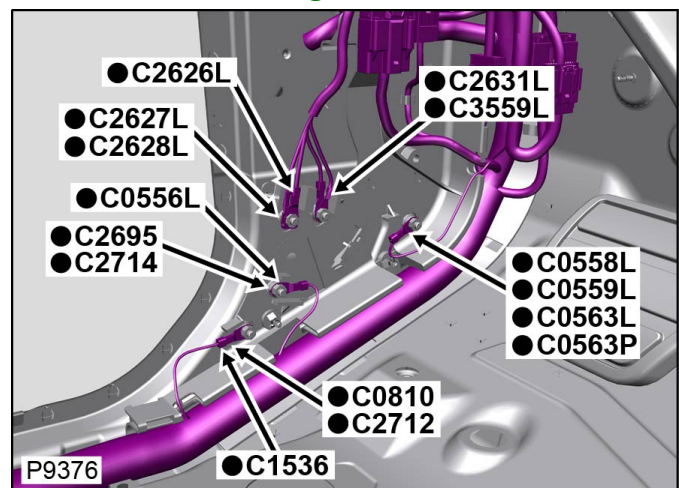
Connettore: **Co558L**

Descrizione: **Massa**

Ubicazione: **Base del montante 'A' lato sinistro**

Qualifier: **Condizione guida sinistra mostrata**

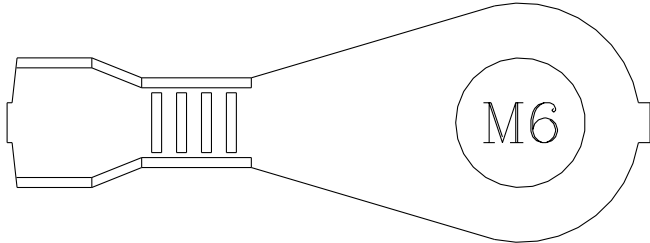
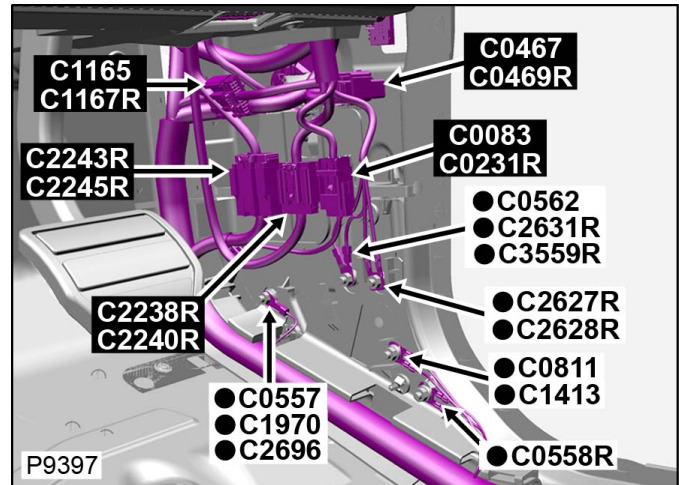
Connettore: **C0558R**

Descrizione: **Massa**

Ubicazione: **Base del montante 'A' lato destro**

Qualifier: **Condizione guida destra mostrata**

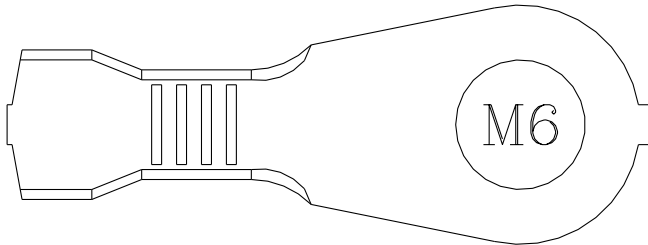
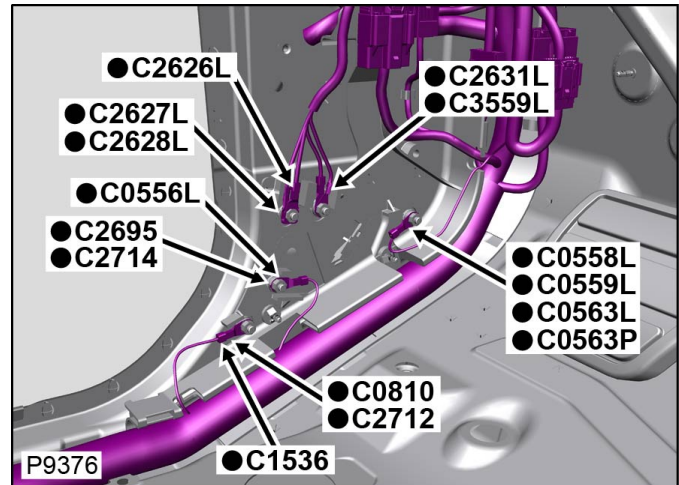
Connettore: **C0559L**

Descrizione: **Massa**

Ubicazione: **Base del montante 'A' lato sinistro**

Qualifier: **Condizione guida sinistra mostrata**

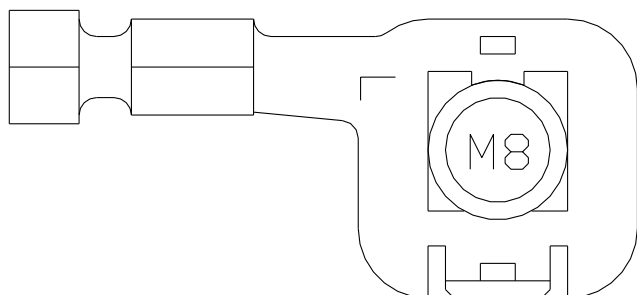
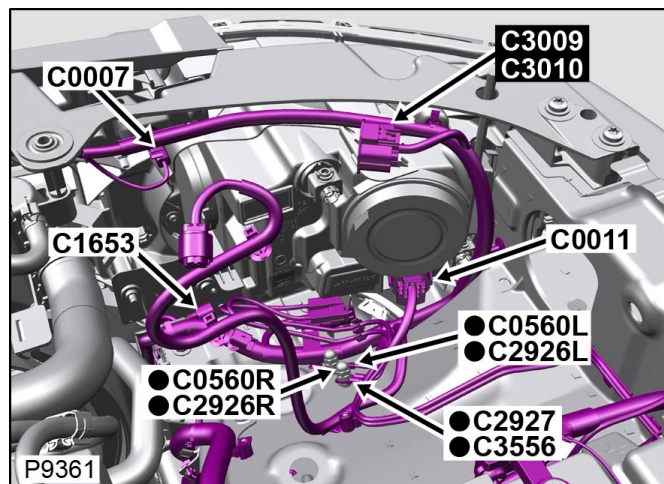
Connettore: **C0560L**

Descrizione: **Massa**

Ubicazione: **Lato anteriore sinistro del vano motore**

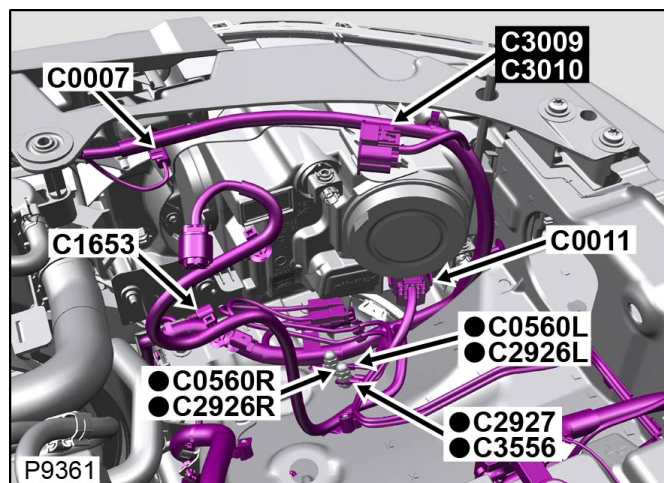
Connettore: **C0560L**

Descrizione: **Massa**

Ubicazione: **Lato anteriore sinistro del vano motore**

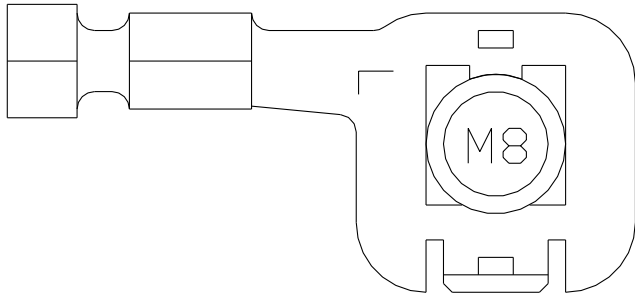
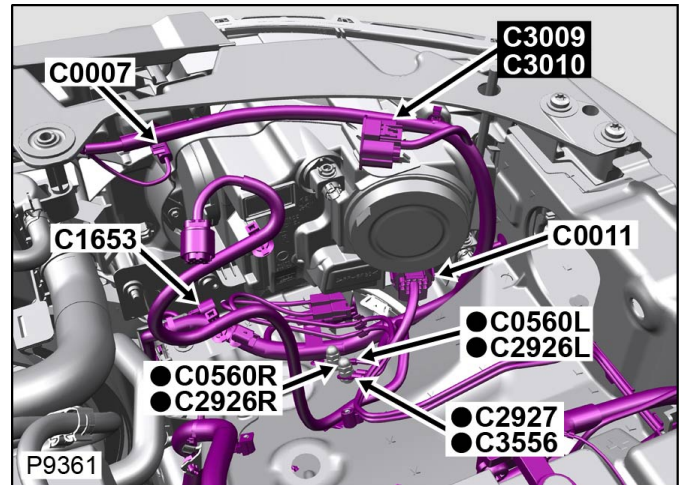
Connettore: **C0560R**

Descrizione: **Massa**

Ubicazione: **Lato anteriore sinistro del vano motore**

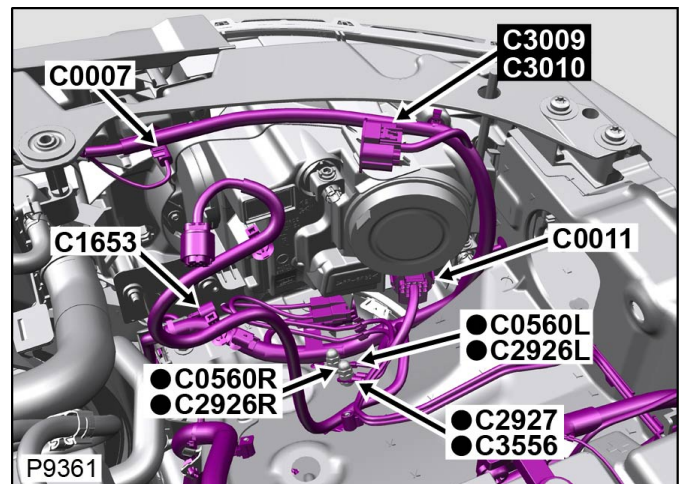
Connettore: **C0560R**

Descrizione: **Massa**

Ubicazione: **Lato anteriore sinistro del vano motore**

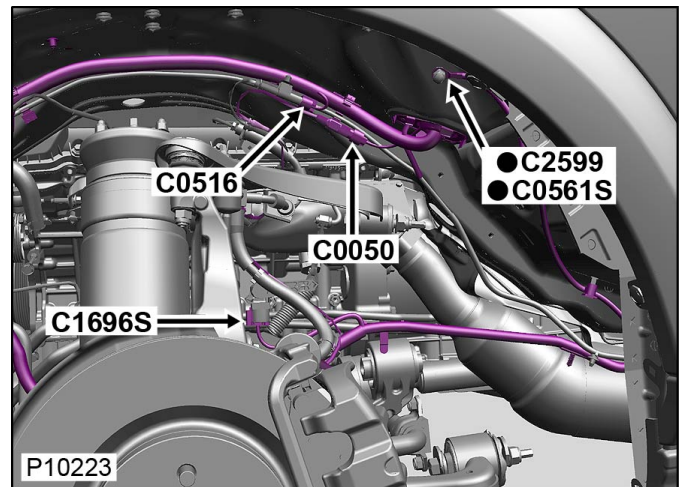
Connettore: **C0561S**

Descrizione: **Massa**

Ubicazione: **Sotto al passaruota anteriore SX**

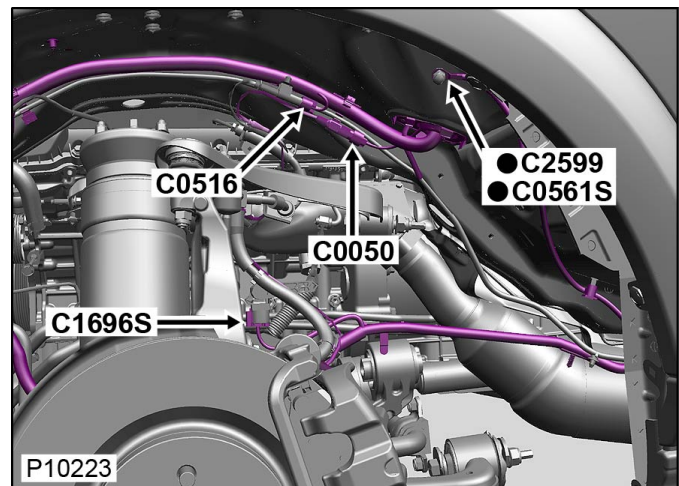
Connettore: **C0561S**

Descrizione: **Massa**

Ubicazione: **Sotto al passaruota anteriore SX**

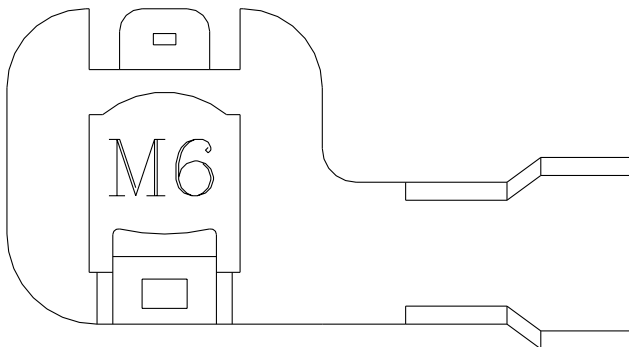
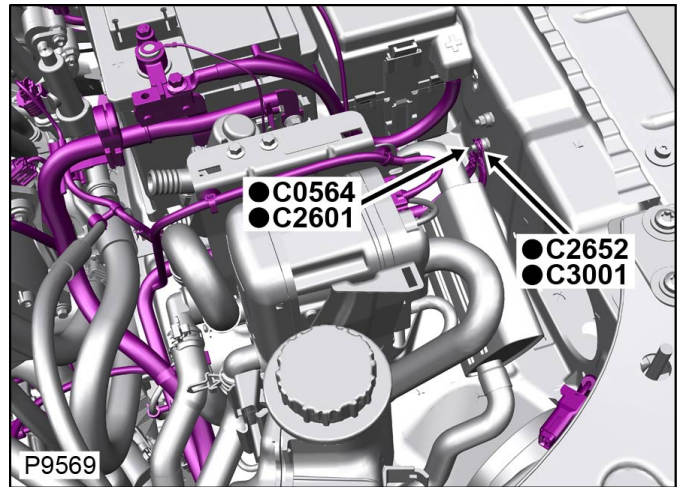
Connettore: **C0564**

Descrizione: **Massa**

Ubicazione: **Lato sinistro del vano motore**

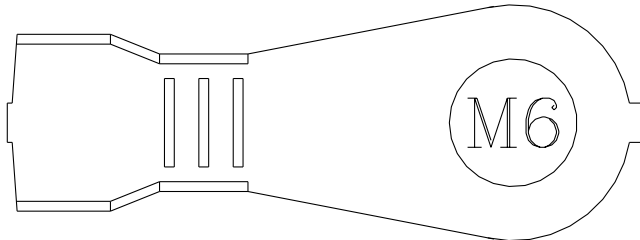
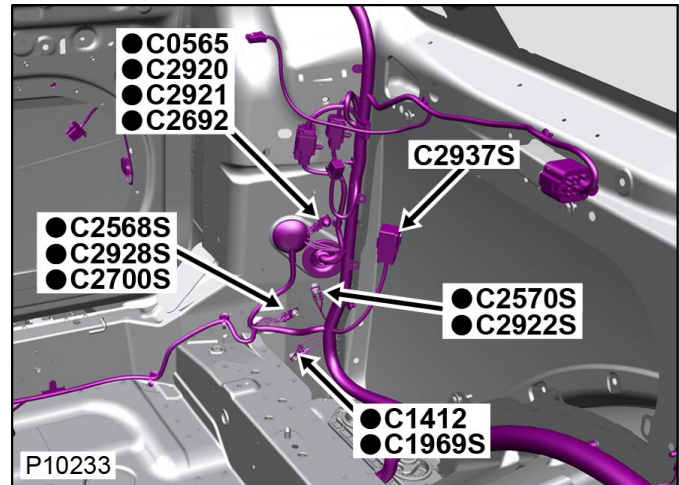
Connettore: **C0565**

Descrizione: **Massa**

Ubicazione: **Dietro il tappetino del vano portabagagli, lato sinistro**

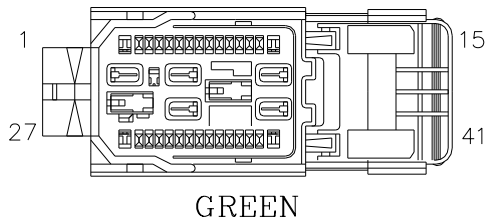
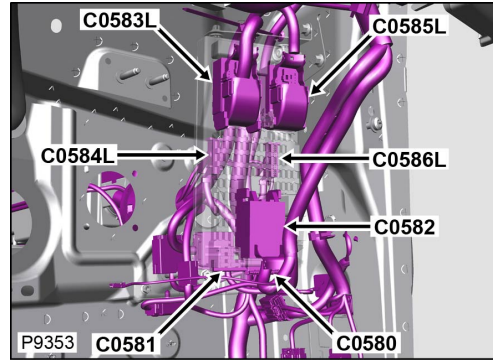
Connettore: **C0583L**

Descrizione: **Scatola portafusibili-Abitacolo**

Ubicazione: **Dietro il lato destro della plancia**

Qualifier: **Condizione guida sinistra mostrata**

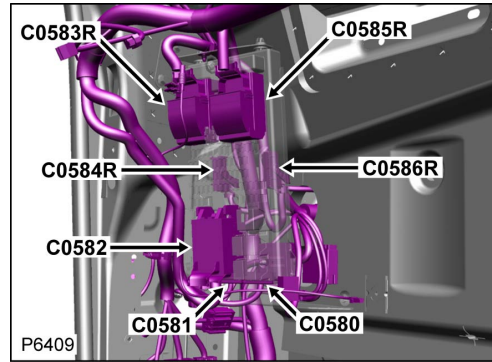
Connettore: **C0583R**

Descrizione: **Scatola portafusibili-Abitacolo**

Ubicazione: **Dietro il lato passeggero della plancia**

Numero parte progettazione: **3M5T-14489-ZRC**

Cavità: **41WY**

Cablaggio: **ENGINE COMPARTMENT HARNESS**

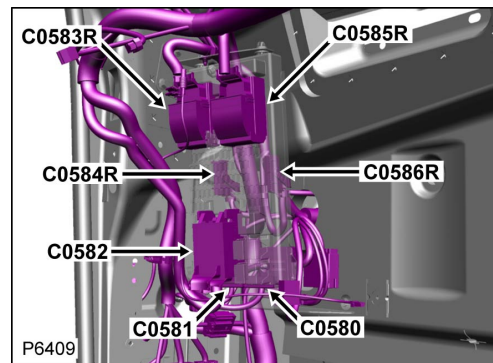
Connettore: **C0583R**

Descrizione: **Scatola portafusibili-Abitacolo**

Ubicazione: **Dietro il lato passeggero della plancia**

Numero parte progettazione: **3M5T-14489-ZRC**

Cavità: **41WY**

Cablaggio: **ENGINE COMPARTMENT HARNESS**

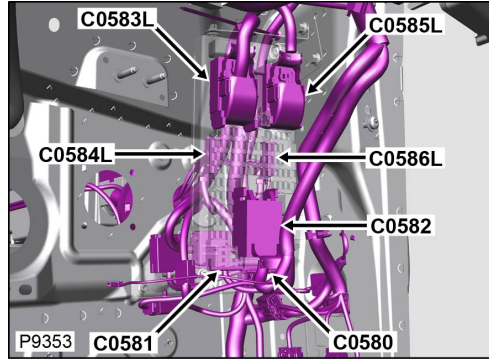
Connettore: **C0584L**

Descrizione: **Scatola portafusibili-Abitacolo**

Ubicazione: **Dietro il lato destro della plancia**

Qualifier: **Condizione guida sinistra mostrata**

Numero parte progettazione: **3M5T-14489-ARC**

Cavità: **32WY**

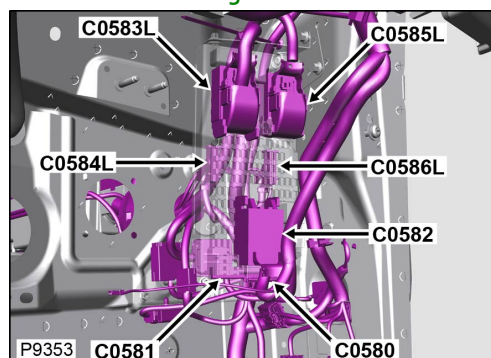
Connettore: **Co584L**

Descrizione: **Scatola portafusibili-Abitacolo**

Ubicazione: **Dietro il lato destro della plancia**

Qualifier: **Condizione guida sinistra mostrata**

Numero parte progettazione: **3M5T-14489-ARC**

Cavità: 32WY

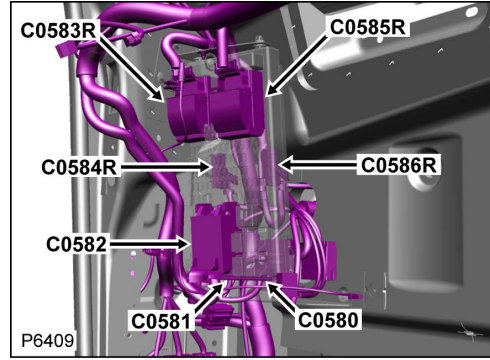
Connettore: **C0584R**

Descrizione: **Scatola portafusibili-Abitacolo**

Ubicazione: **Dietro il lato passeggero della plancia**

Numero parte progettazione: **3M5T-14489-ARC**

Cavità: **32WY**

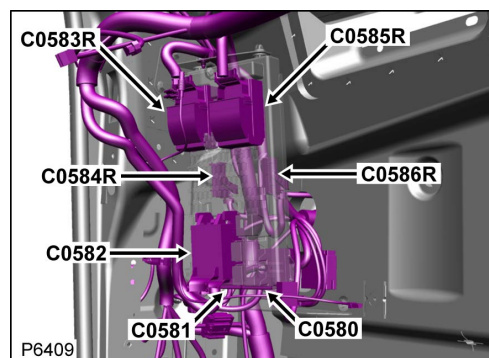
Connettore: **Co584R**

Ubicazione: **Dietro il lato passeggero della plancia**

Numero parte progettazione: **3M5T-14489-ARC**

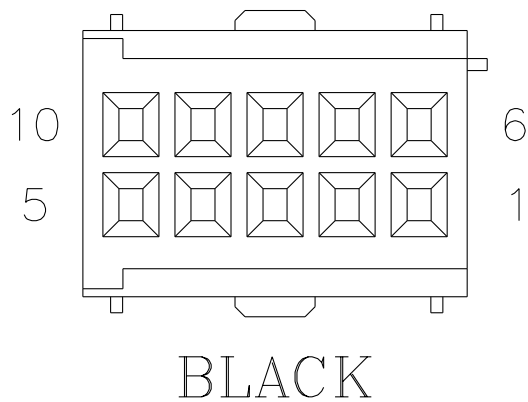
Connettore: **Co615S**

Numero parte progettazione: **3W8T-14489-AA**

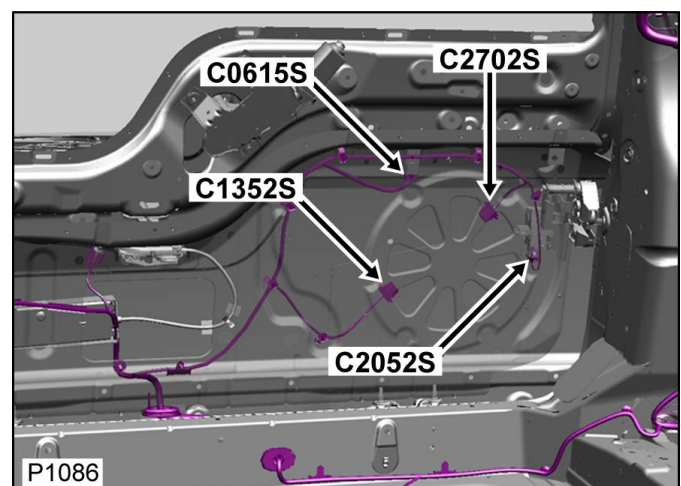
Connettore: **Co615S**

Ubicazione: **Lato sinistro dello sportellone, dietro il pannello imbottito di rivestimento**

Numero parte progettazione: **3W8T-14489-AA**

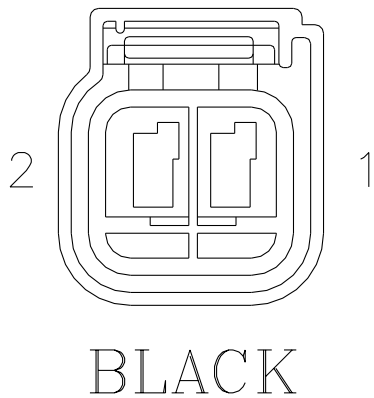
Connettore: **Co616S**

Numero parte progettazione: **YF1T-14A464-GA**

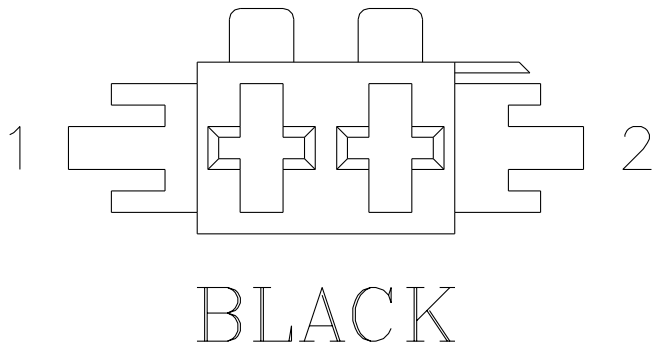
Connettore: **Co617S**

Numero parte progettazione: **XR8T-14489-TA**

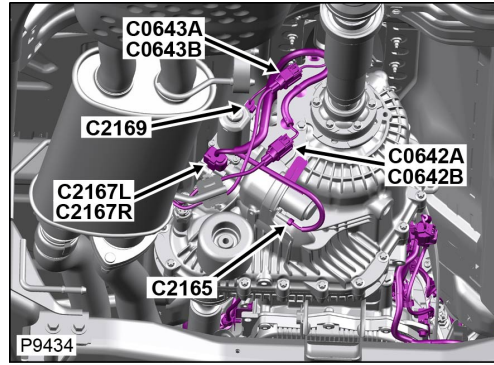
Connettore: **Co642A**

Descrizione: **Sensore-Ossigeno-Postcatalizzatore-DX**

Ubicazione: **Lato sinistro della scatola di rinvio**

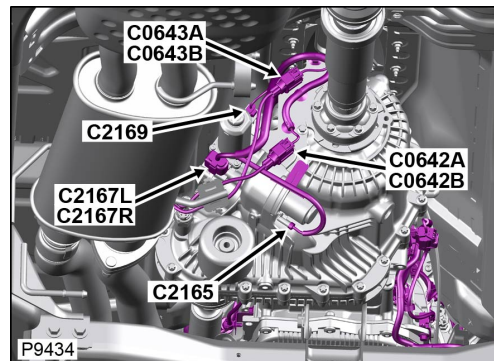
Connettore: **Co642A**

Descrizione: **Sensore-Ossigeno-Postcatalizzatore-DX**

Ubicazione: **Lato sinistro della scatola di rinvio**

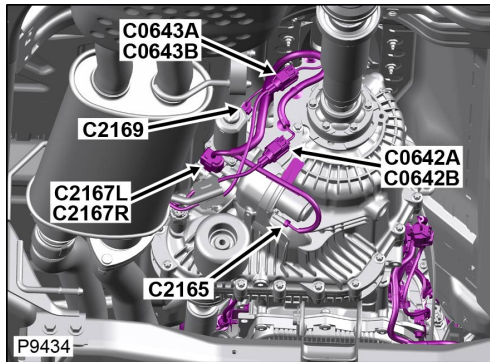
Connettore: **Co642B**

Descrizione: **Sensore-Ossigeno-Postcatalizzatore-DX**

Ubicazione: **Lato sinistro della scatola di rinvio**

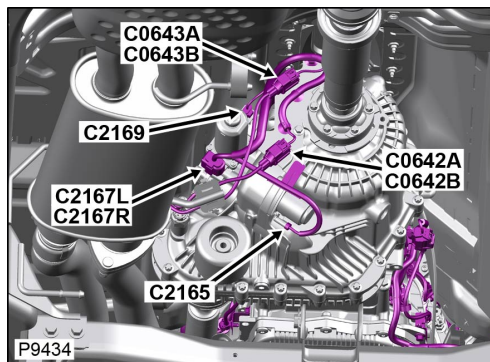
Connettore: **Co642B**

Descrizione: **Sensore-Ossigeno-Postcatalizzatore-DX**

Ubicazione: **Lato sinistro della scatola di rinvio**
