DISCOVERY 4

VIN: 699716 > 731300

Libreria dei riferimenti dell'impianto elettrico (3a)

JLR 19 52 14_3E

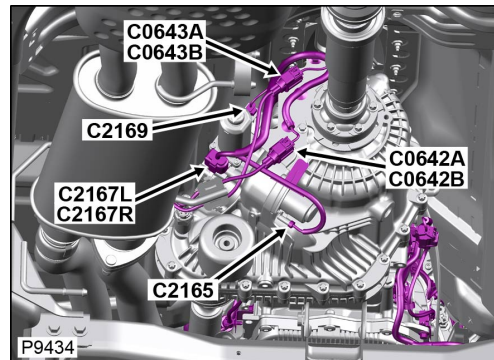
Connettore: **Co643A**

Descrizione: **Sensore-Ossigeno-Postcatalizzatore-SX**

Ubicazione: **Lato sinistro della scatola di rinvio**

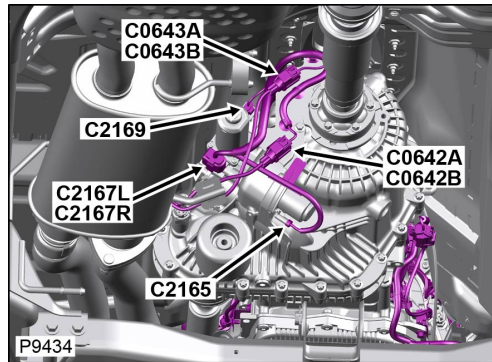
Connettore: **Co643B**

Descrizione: **Sensore-Ossigeno-Postcatalizzatore-SX**

Ubicazione: **Lato sinistro della scatola di rinvio**

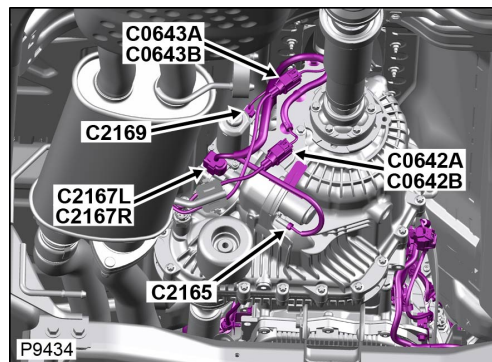
Connettore: **Co643B**

Descrizione: **Sensore-Ossigeno-Postcatalizzatore-SX**

Ubicazione: **Lato sinistro della scatola di rinvio**

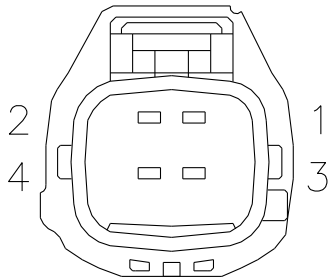
Connettore: **C0644**

CAV	CSA	COL	CCT	DESTN
1	1.0	UW	ALL	C2724
2	0.5	YG	ALL	C2724
3	1.0	GN	ALL	C2724
4	1.0	WR	ALL	C2764
6	0.5	SY	ALL	C2724

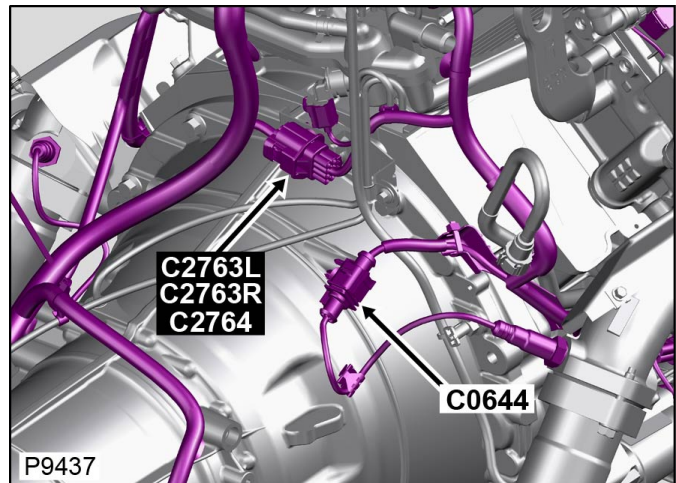
Descrizione: **Sensore-Ossigeno-Precatalizzatore-DX**

Ubicazione: **Scatola cambio - anteriore**

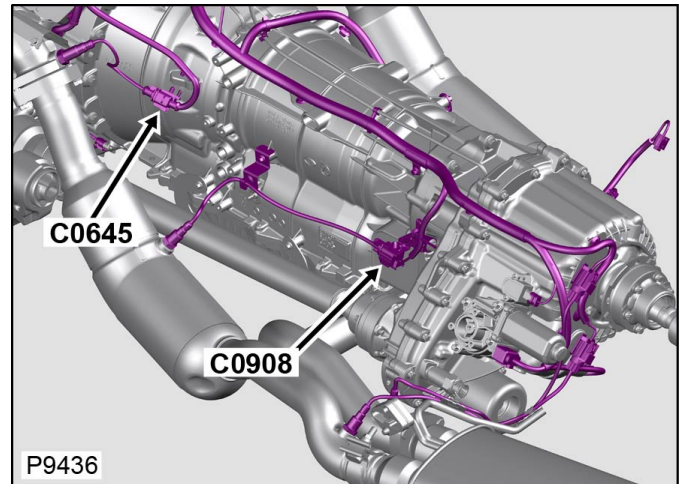
Descrizione: **Sensore-Ossigeno-Pari-Pre-catalizzatore**

Ubicazione: **Lato sinistro della scatola cambio**

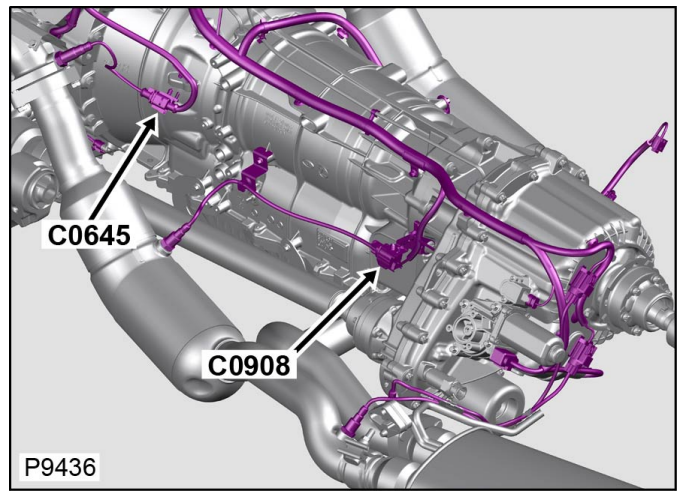
Ubicazione: **Lato sinistro della scatola cambio**

Numero parte progettazione: **BU5T-14A464-YA**

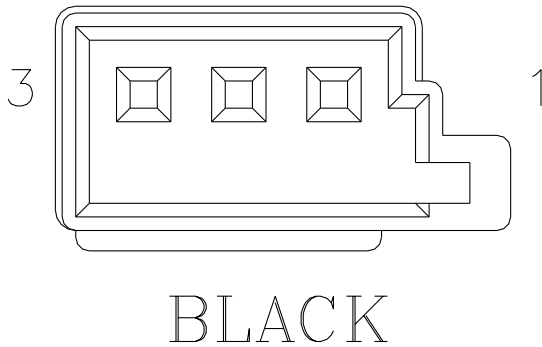
Connettore: **Co679**

Descrizione: **Altoparlante-gamma alta-Portiera posteriore**

Ubicazione: **Dietro il pannello imbottito di rivestimento della portiera posteriore**

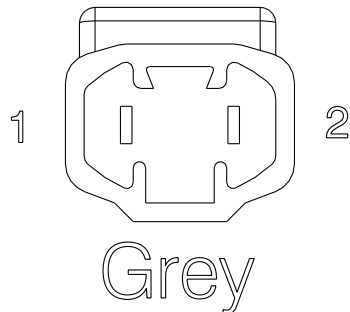
Connettore: **Co68o**

Descrizione: **Altoparlante-Gamma alta-Portiera posteriore-Lato sinistro**

Ubicazione: **Dietro il pannello imbottito di rivestimento della portiera posteriore**

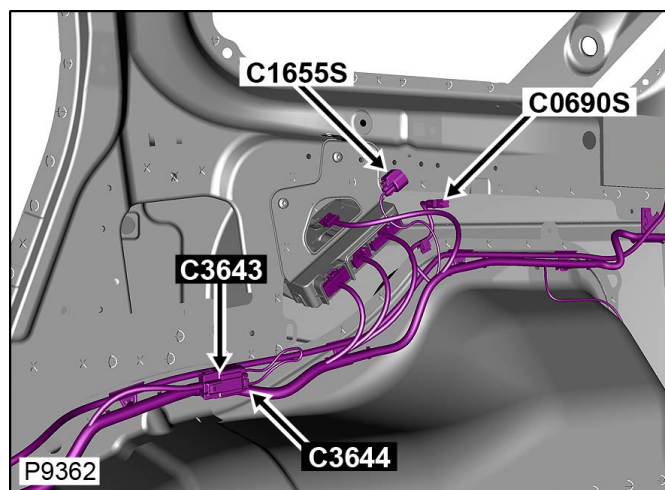
Descrizione: **Motorino-apertura-Sportellino carburante**

Ubicazione: **Dietro il tappetino del vano portabagagli, lato destro**

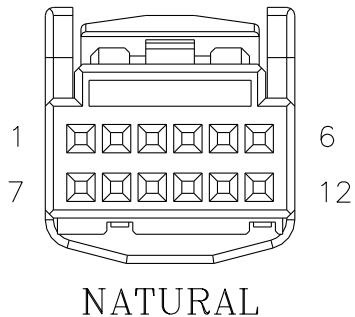
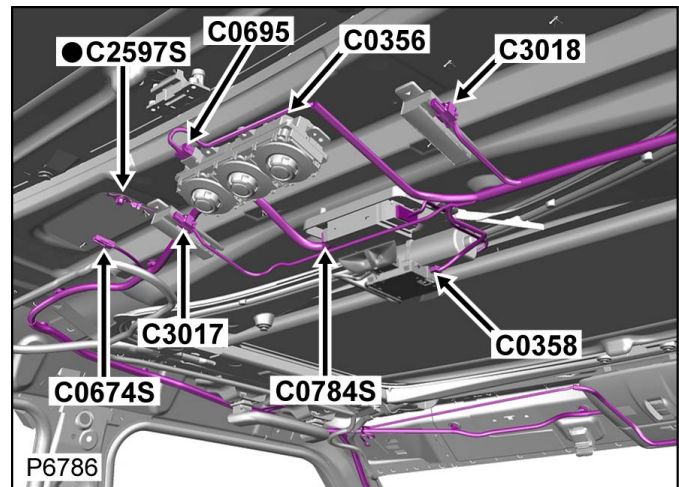
Connettore: **Co695**

Descrizione: **Unità-Comando HEVAC-posteriore**
Ubicazione: **Parte posteriore del rivestimento del padiglione**
Qualifier:

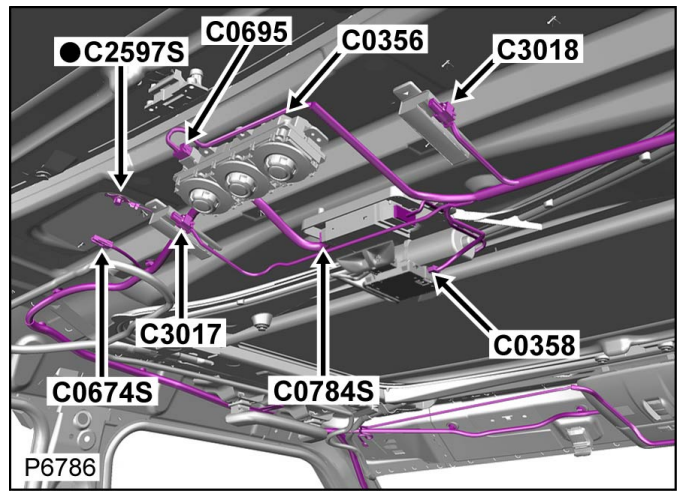
Descrizione: **Unità-Comando HEVAC-posteriore**
Ubicazione: **Parte posteriore del rivestimento del padiglione**
Qualifier:

Numero parte progettazione: **gHC2-14489-XZA**

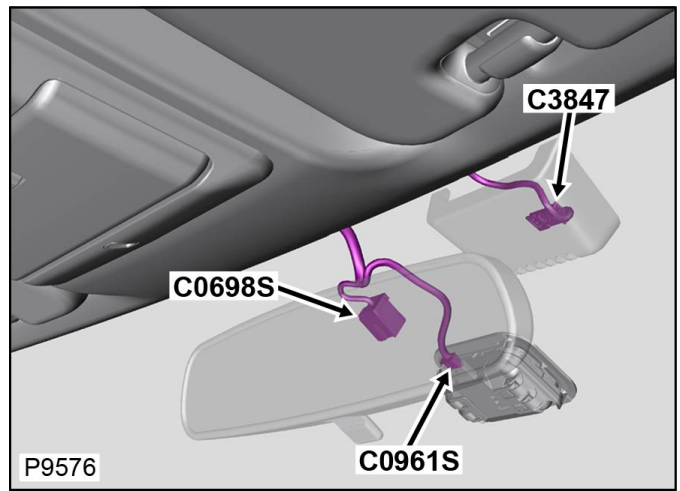
Descrizione: **Specchietto-Elettrocromico**

Ubicazione: **Parte superiore del parabrezza**

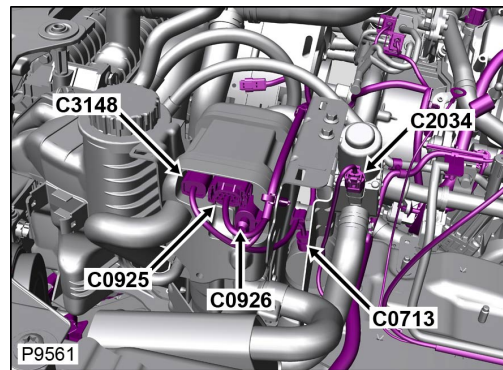
Connettore: **C0713**

Descrizione: **Pompa-Acqua-Riscaldatore del carburante**

Ubicazione: **Lato sinistro del vano motore**

Cablaggio: **FLY LEAD HARNESS**

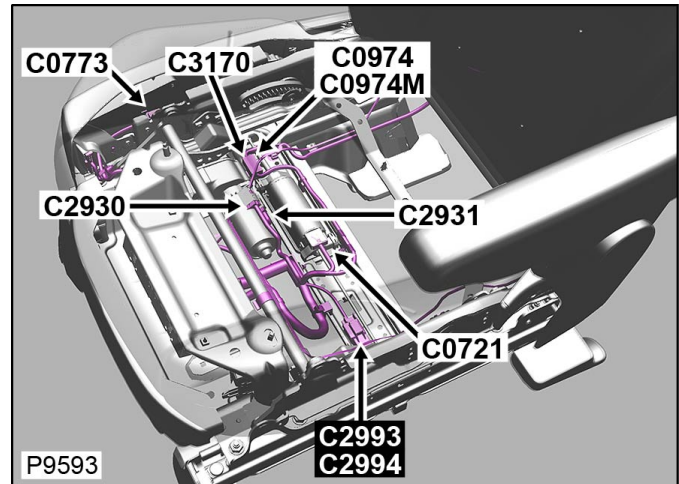
Connettore: **C0721**

Cablaggio: **SEAT FRONT HARNESS**

Descrizione: **Motorino-Sedile-Avanzamento/ arretramento**

Ubicazione: **Sotto il sedile anteriore destro**

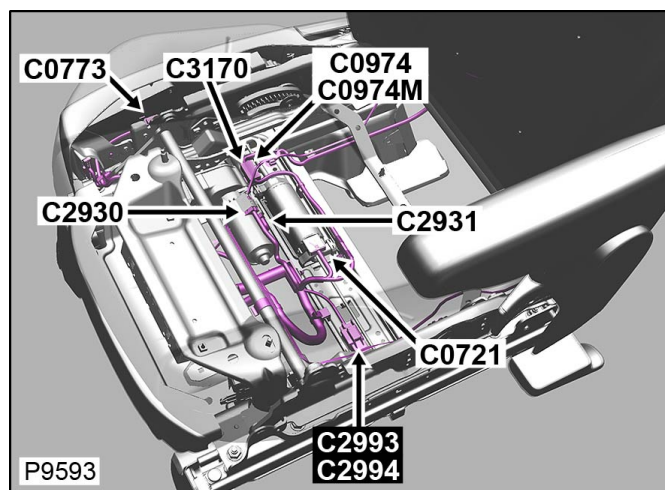
Descrizione: **Motorino-Sedile-Avanzamento/ arretramento**

Ubicazione: **Sotto il sedile anteriore destro**

Cablaggio: **SEAT FRONT HARNESS**

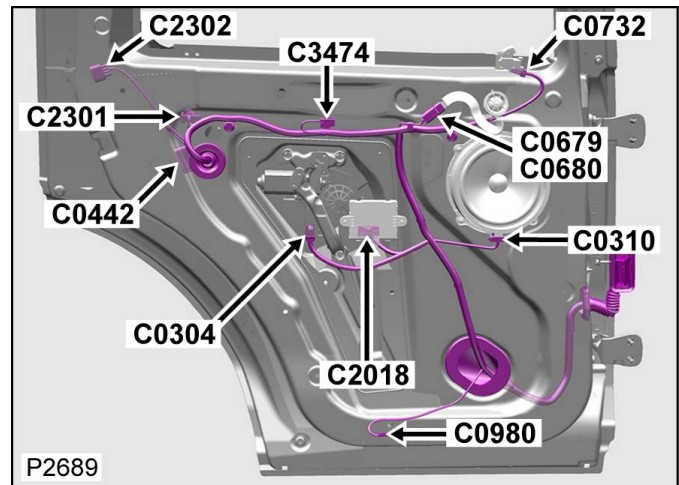
Connettore: **C0732**

Descrizione: **Interruttore-Finestrino-Posteriore**

Ubicazione: **Dietro il pannello imbottito di rivestimento della portiera posteriore**

Qualifier: **Lato sin mostrato lato des simile**

Cablaggio: **REAR DOOR HARNESS**

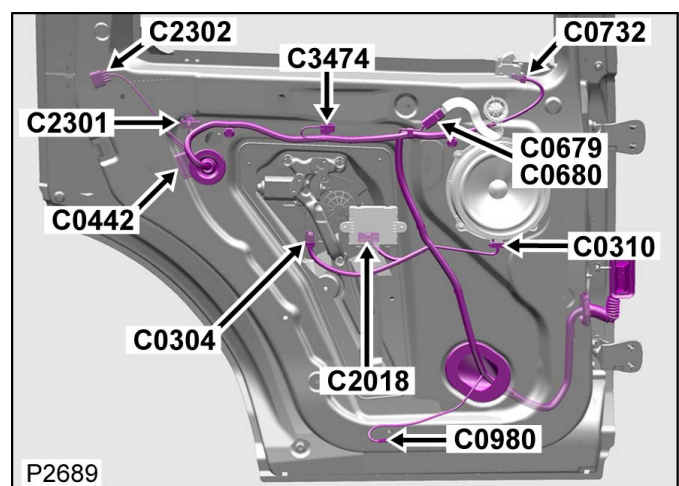
Connettore: **C0732**

Descrizione: **Interruttore-Finestrino-Posteriore**

Ubicazione: **Dietro il pannello imbottito di rivestimento della portiera posteriore**

Qualifier: **Lato sin mostrato lato des simile**

Cablaggio: **REAR DOOR HARNESS**

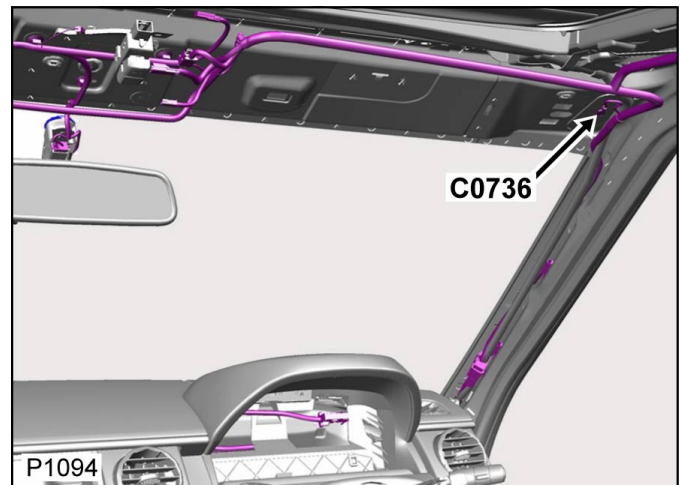
Connettore: **C0736**

Descrizione: **Specchietto-Bellezza-Lato destro**

Ubicazione: **Rivestimento del padiglione - Anteriore, lato destro**

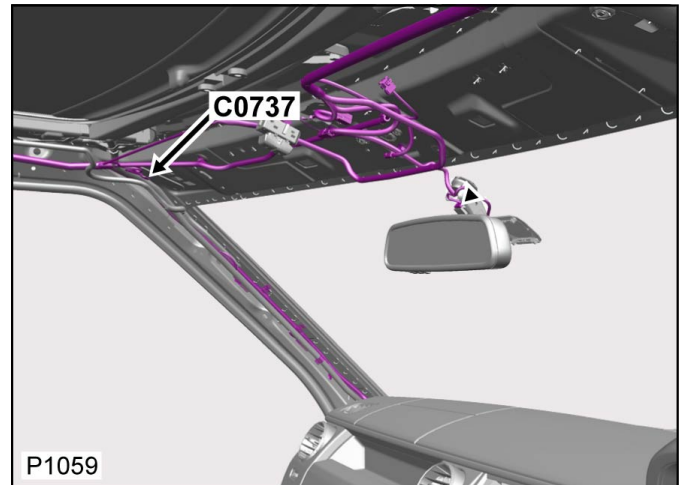
Connettore: **C0737**

Descrizione: **Specchietto-Bellezza-Lato sinistro**

Ubicazione: **Rivestimento del padiglione - Anteriore, lato sinistro**

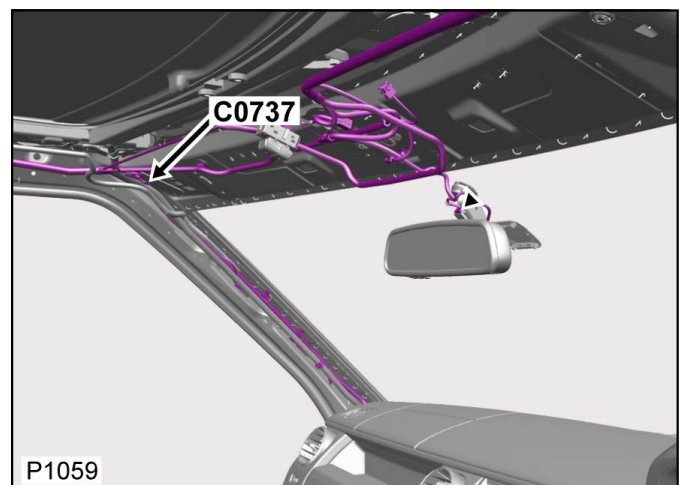
Connettore: **C0737**

Descrizione: **Specchietto-Bellezza-Lato sinistro**

Ubicazione: **Rivestimento del padiglione - Anteriore, lato sinistro**

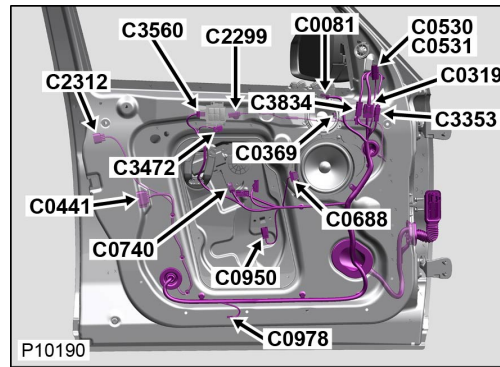
Connettore: **C0740**

Descrizione: **Motorino-Finestrino-Anteriore**

Ubicazione: **Dietro il pannello imbottito di rivestimento della portiera anteriore**

Qualifier: **Lato sin mostrato lato des simile**

Cablaggio: **DOORS FRONT HARNESS**

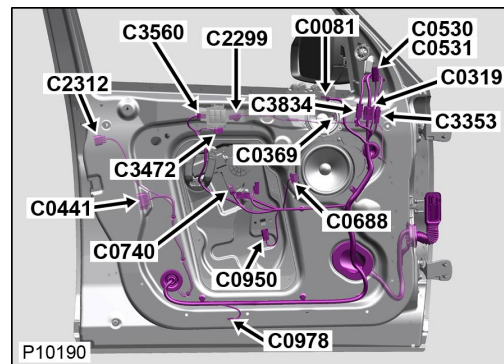
Connettore: **C0740**

Descrizione: **Motorino-Finestrino-Anteriore**

Ubicazione: **Dietro il pannello imbottito di rivestimento della portiera anteriore**

Qualifier: **Lato sin mostrato lato des simile**

Cablaggio: **DOORS FRONT HARNESS**

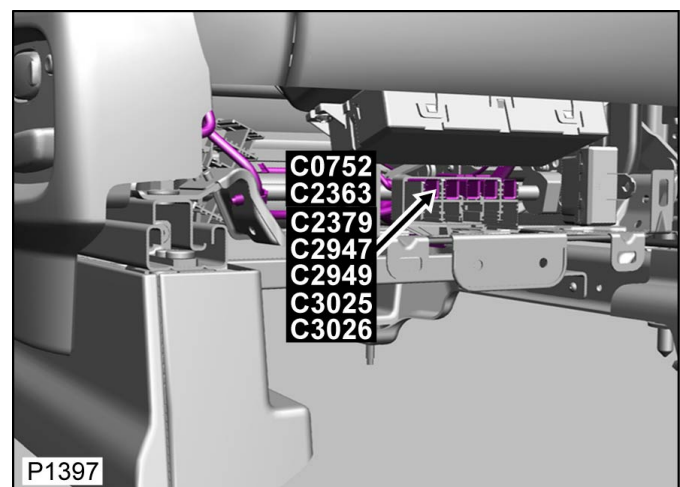
Descrizione: **Cablaggio del sedile al cablaggio principale**

Ubicazione: **Sotto il sedile anteriore**

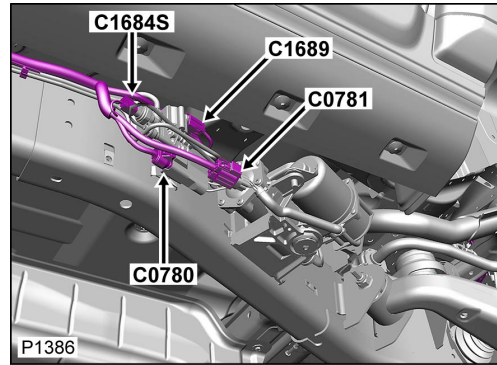
Connettore: **C0781**

Descrizione: **Unità-Sospensione pneumatica**

Ubicazione: **Sotto la vettura - Lato sinistro**

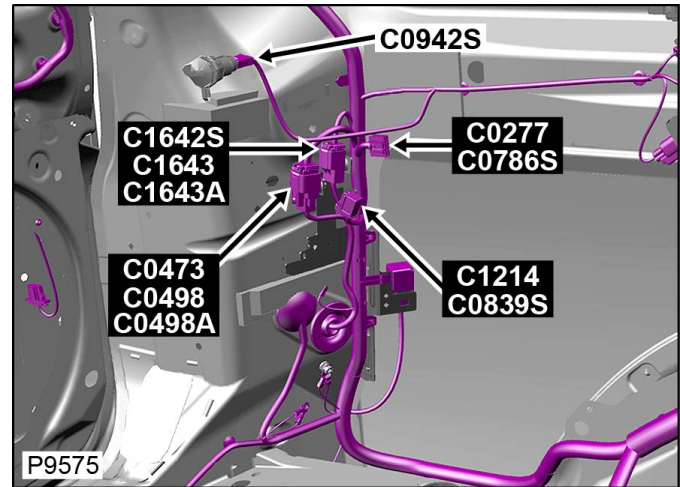
Connettore: **Co786S**

Descrizione: **Cablaggio principale al cablaggio posteriore del condizionatore**

Ubicazione: **Dietro il tappetino del vano portabagagli, lato sinistro**

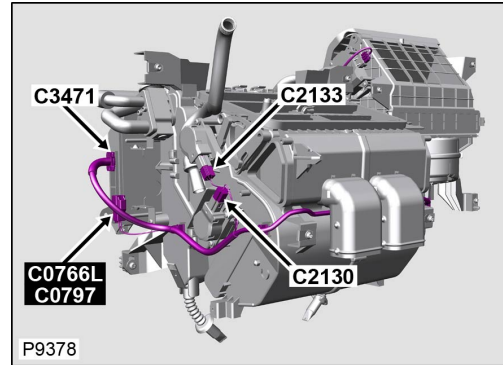
Connettore: **C0797**

Descrizione: **Cablaggio del condizionatore al cablaggio dellaplancia**

Ubicazione: **Complessivo climatizzazione-lato guidatore**

Qualifier: **Condizione guida destra mostrata**

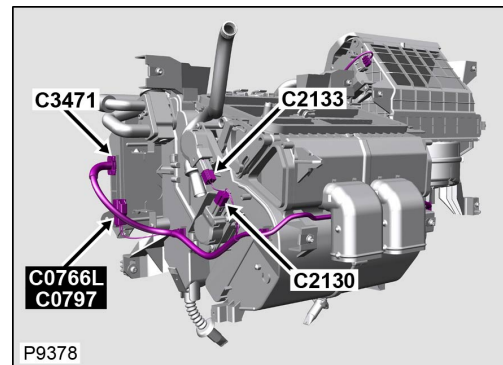
Connettore: **C0797**

Descrizione: **Cablaggio del condizionatore al cablaggio dellaplancia**

Ubicazione: **Complessivo climatizzazione-lato guidatore**

Qualifier: **Condizione guida destra mostrata**

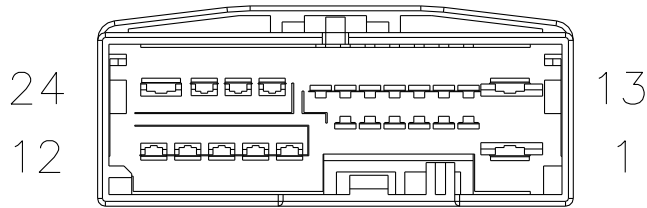
Connettore: **Co803**

Descrizione: **Cablaggio portiera posteriore al cablaggio principale**

Ubicazione: **Nel montante 'B' di sinistra**

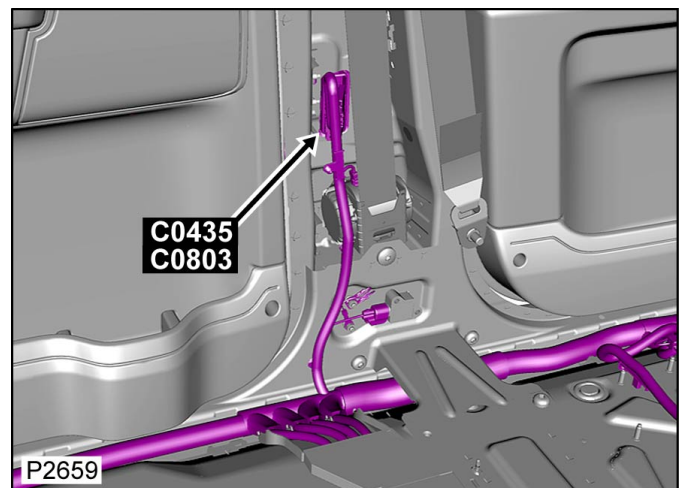
Connettore: **Co803**

Descrizione: **Cablaggio portiera posteriore al cablaggio principale**

Ubicazione: **Nel montante 'B' di sinistra**

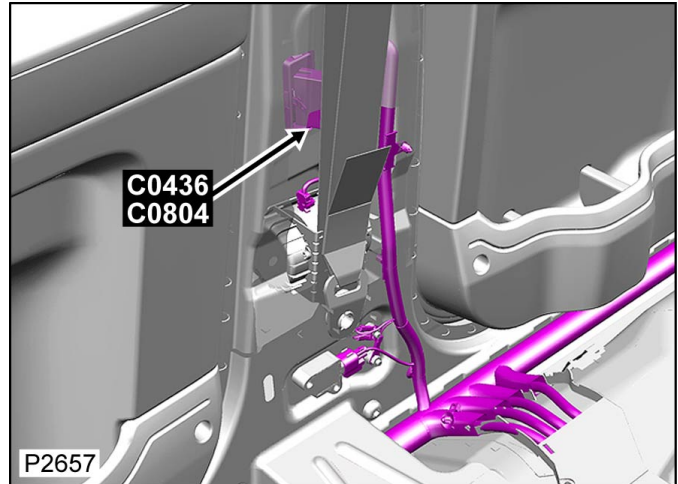
Connettore: **Co804**

Descrizione: **Cablaggio portiera posteriore al cablaggio principale**

Ubicazione: **Nel montante 'B' di destra**

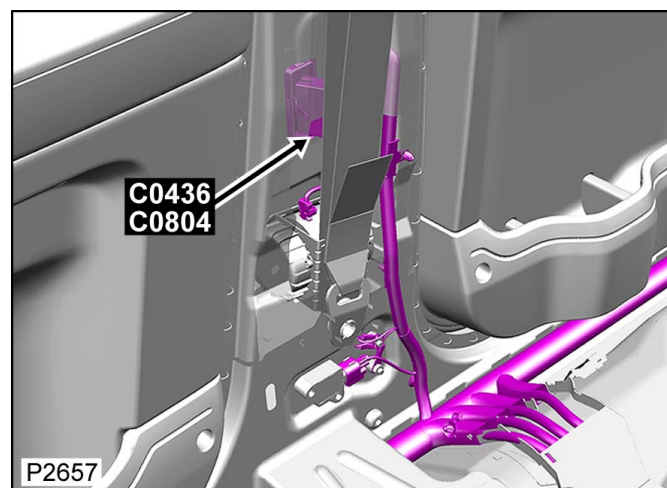
Connettore: **C0804**

Descrizione: **Cablaggio portiera posteriore al cablaggio principale**

Ubicazione: **Nel montante 'B' di destra**

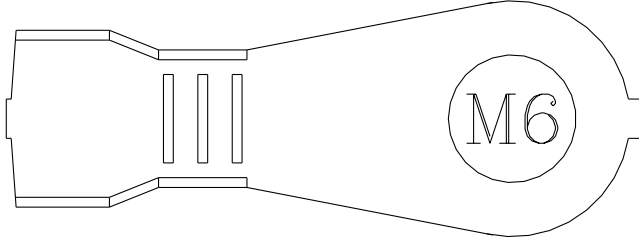
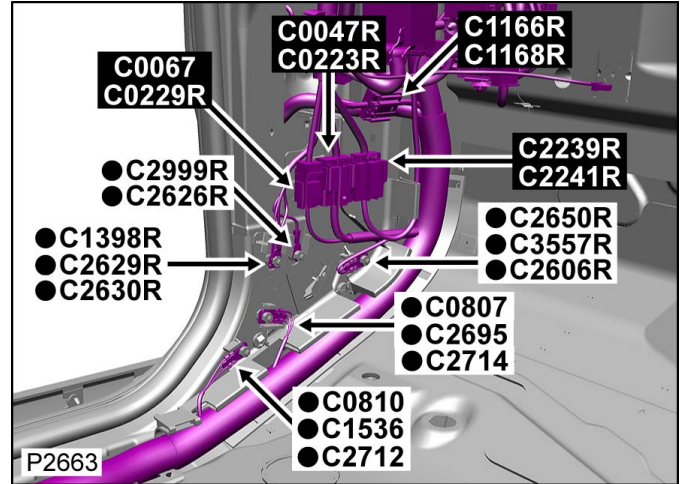
Connettore: **Co807**

Descrizione: **Massa**

Ubicazione: **Base del montante 'A' lato sinistro**

Qualifier: **Condizione guida destra mostrata**

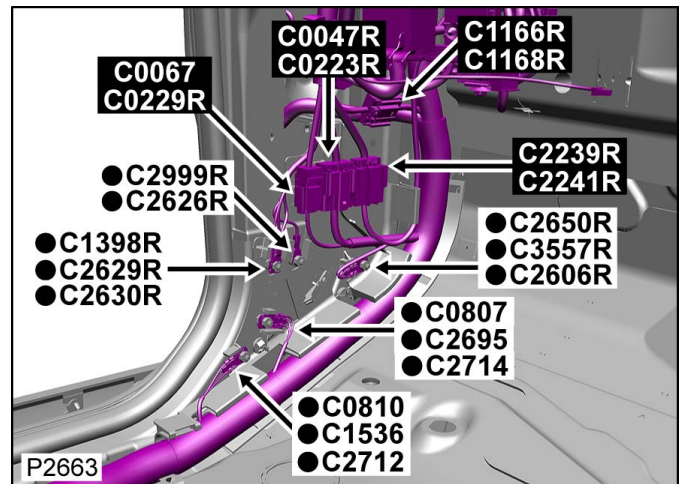
Connettore: **Co807**

Descrizione: **Massa**

Ubicazione: **Base del montante 'A' lato sinistro**

Qualifier: **Condizione guida destra mostrata**

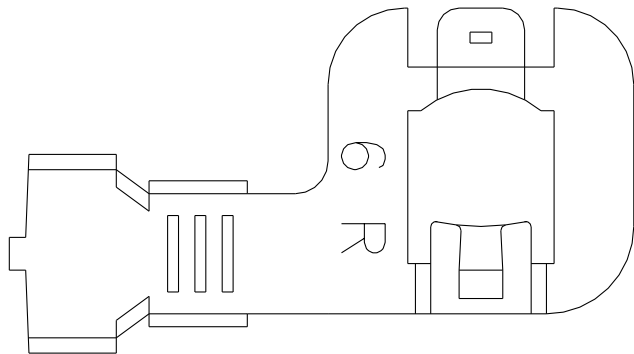
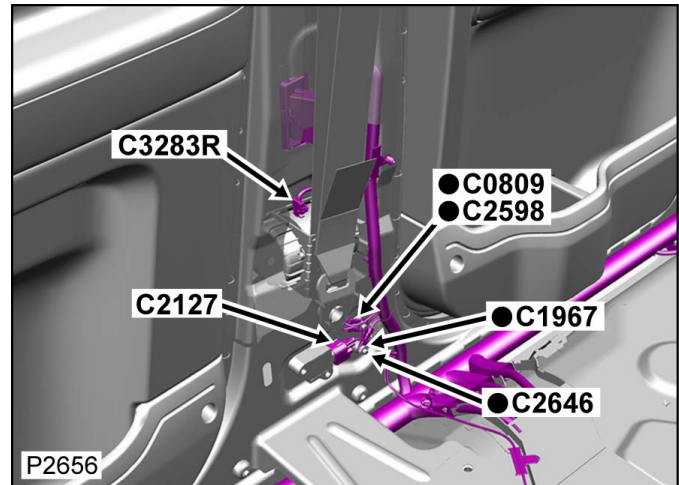
Connettore: **Co809**

Descrizione: **Massa**

Ubicazione: **Base del montante 'B' lato destro**

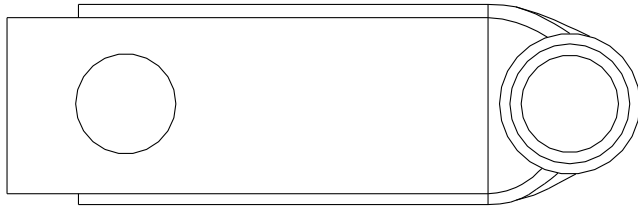
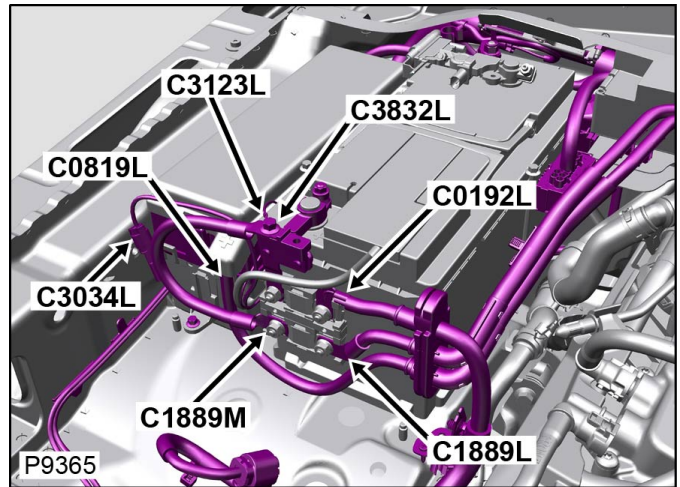
Connettore: **Co819L**

Descrizione: **Scatola portafusibili-Vano motore**

Ubicazione: **Lato destro del vano motore**

Qualifier: **Condizione guida sinistra mostrata**

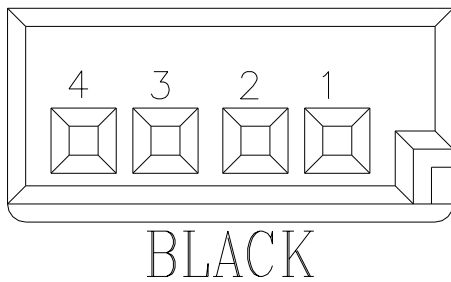
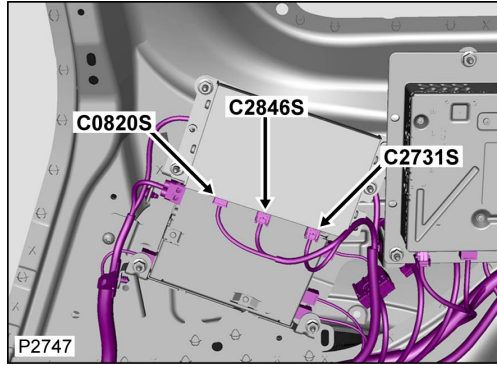
Connettore: **Co820S**

Descrizione: **Modulo-Interfaccia video-Giappone**

Ubicazione: **Dietro il tappetino del vano portabagagli, lato destro**

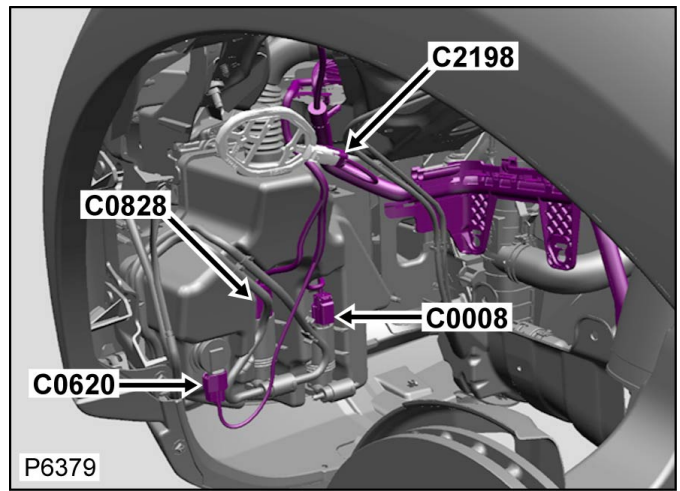
Descrizione: **Pompa lavafari**

Ubicazione: **Dietro il rivestimento del passaruota anteriore sinistro**

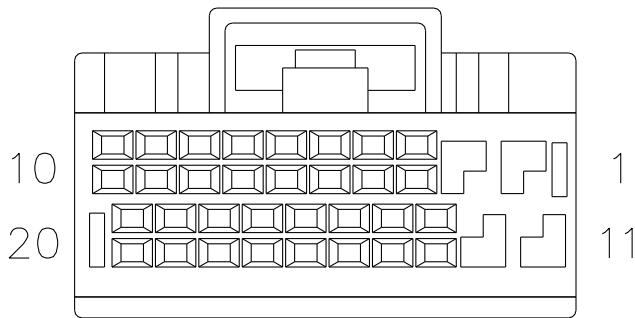
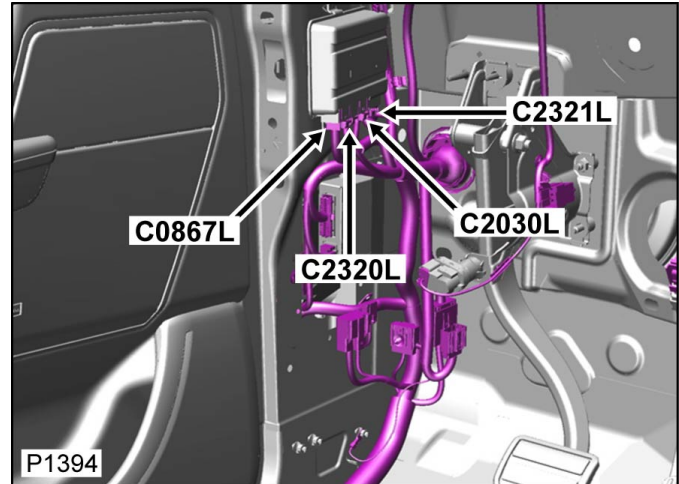
Connettore: **Co867L**

Descrizione: **Centralina ECU-Sospensione pneumatica**

Ubicazione: **Montante 'A' lato sinistro**

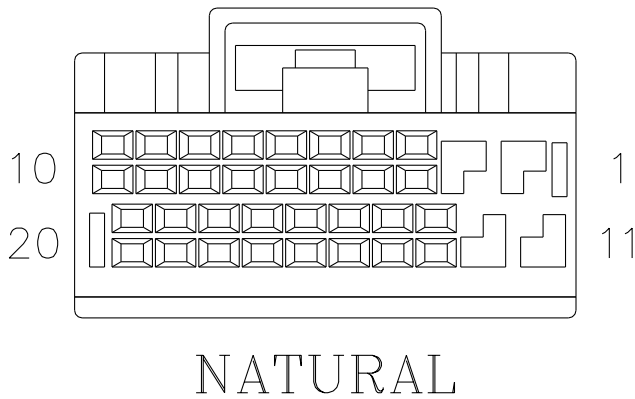
Connettore: **Co867R**

Descrizione: **Centralina ECU-Sospensione pneumatica**

Ubicazione: **Montante destro 'A'**

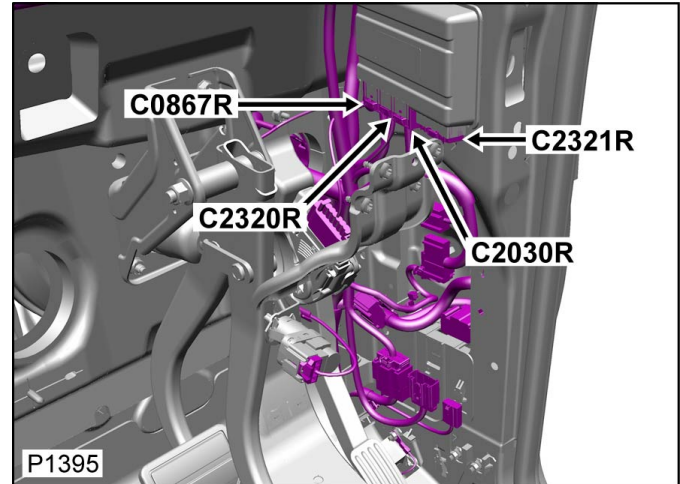
Numero parte progettazione: **XF2T-14A464-AMA**

Cavità: **20WY**

Cablaggio: **CABIN HARNESS**

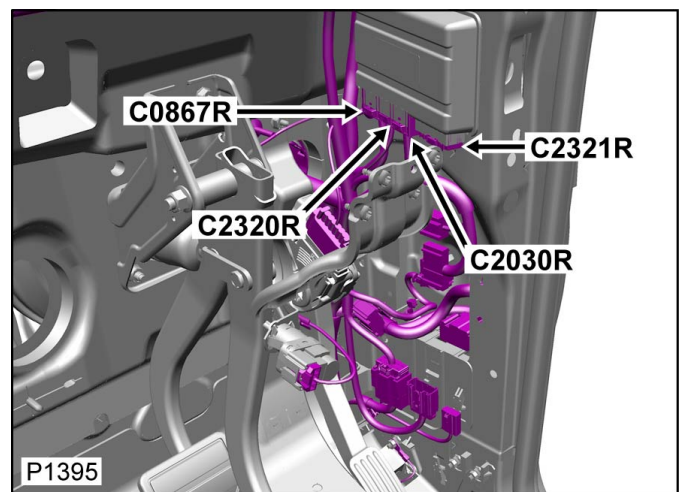
Connettore: **Co867R**

Descrizione: **Centralina ECU-Sospensione
pneumatica**

Ubicazione: **Montante destro 'A'**

Numero parte progettazione: **XF2T-14A464-
AMA**

Cavità: **20WY**

Cablaggio: **CABIN HARNESS**

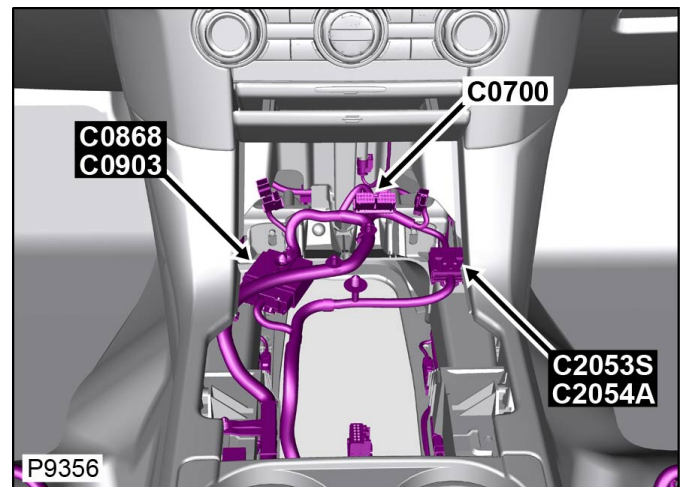
Descrizione: **Cablaggio principale al cablaggio della console**

Ubicazione: **Dietro la parte anteriore della console centrale**

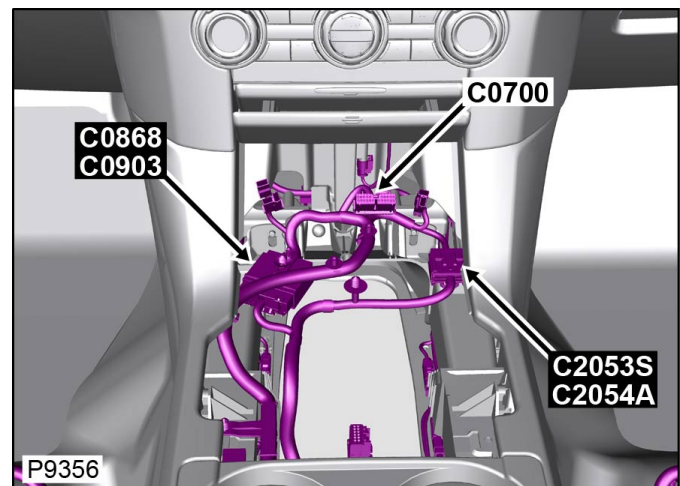
Descrizione: **Cablaggio principale al cablaggio della console**

Ubicazione: **Dietro la parte anteriore della console centrale**

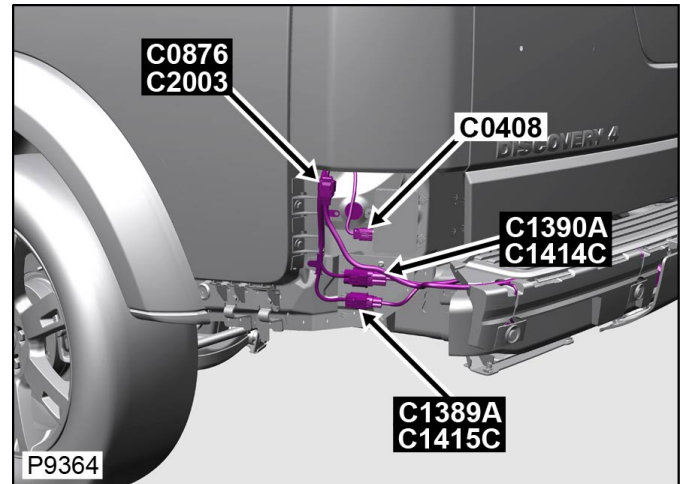
Descrizione: **Cablaggio principale al cablaggio del PDC**

Ubicazione: **Retro lato sinistro della vettura**

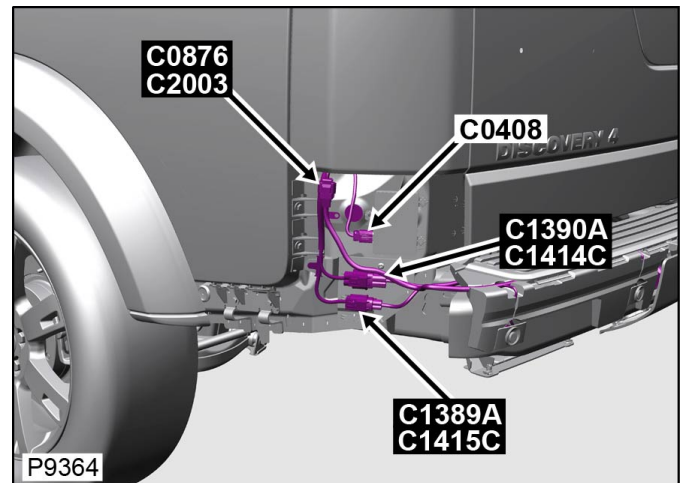
Descrizione: **Cablaggio principale al cablaggio del PDC**

Ubicazione: **Retro lato sinistro della vettura**

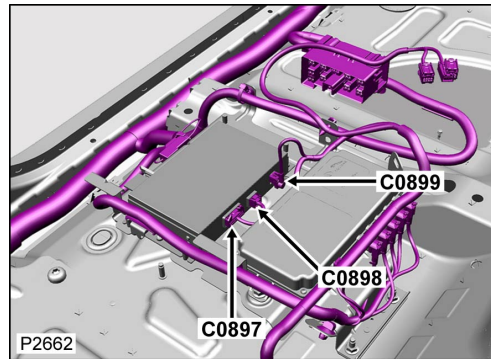
Connettore: **Co897**

Descrizione: **Modulo di comando navigazione-Modelli asiatici**

Ubicazione: **Sotto il sedile anteriore sinistro**

Numero parte progettazione: **9F6T-14489-DA**

Cavità: **20WY**

Cablaggio: **ICE/NAVIGATION HARNESS**

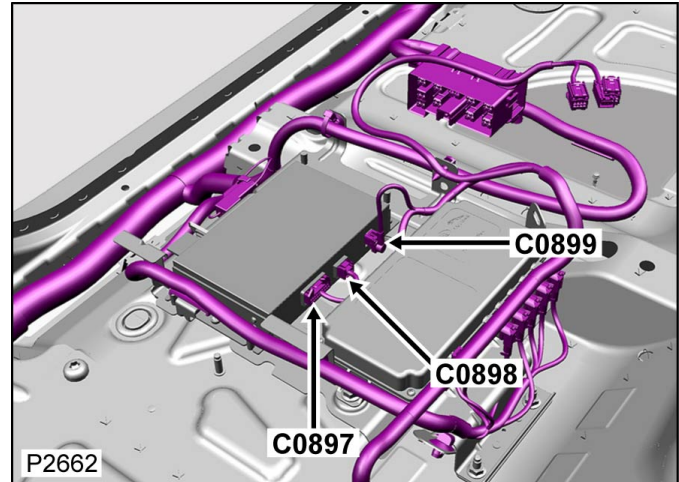
Connettore: **Co898**

Descrizione: **Modulo di comando navigazione-
Modelli asiatici**

Ubicazione: **Sotto il sedile anteriore sinistro**

Cavità: **2WY**

Cablaggio: **ICE/NAVIGATION HARNESS**

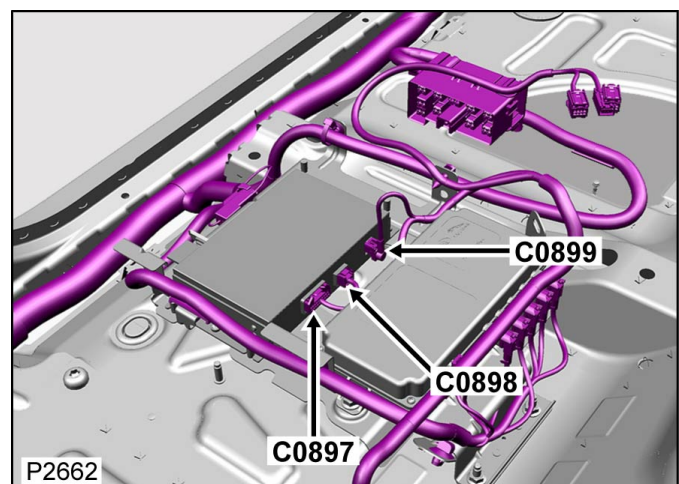
Connettore: **Co898**

Descrizione: **Modulo di comando navigazione-
Modelli asiatici**

Ubicazione: **Sotto il sedile anteriore sinistro**

Cavità: **2WY**

Cablaggio: **ICE/NAVIGATION HARNESS**

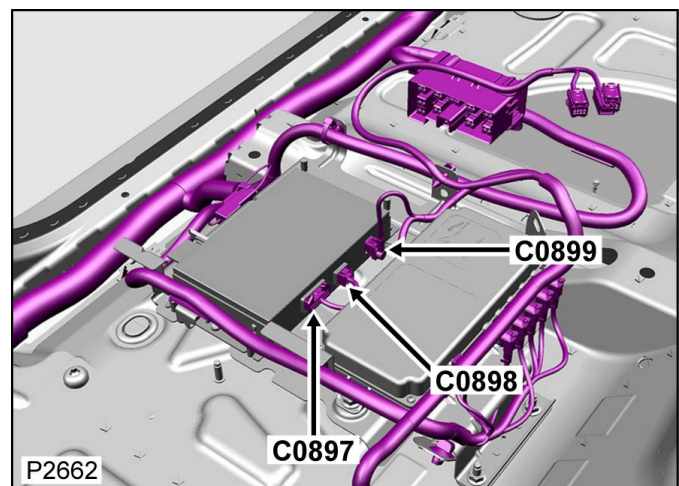
Connettore: **Co899**

Descrizione: **Modulo di comando navigazione-
Modelli asiatici**

Ubicazione: **Sotto il sedile anteriore sinistro**

Cavità: **1WY**

Cablaggio: **ICE/NAVIGATION HARNESS**

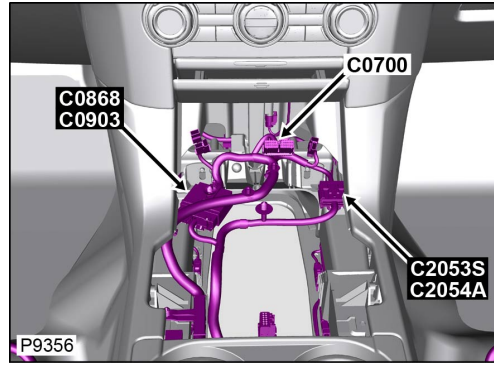
Connettore: **C0903**

Descrizione: **Cablaggio della console al cablaggio principale**

Ubicazione: **Dietro la parte anteriore della console centrale**

Numero parte progettazione: **gW8T-14A459-BA**

Cavità: **24WY**

Cablaggio: **CONSOLE FRONT HARNESS**

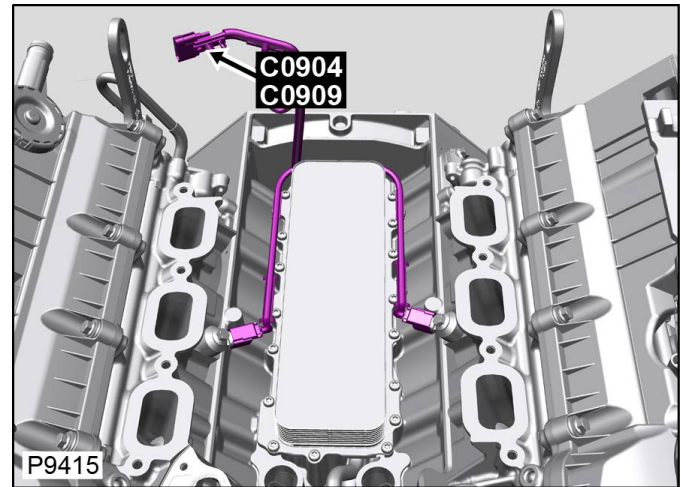
Connettore: **C0904**

Descrizione: **Cablaggio collegamento tra sensore detonazione e cablaggio motore**

Ubicazione: **Piano superiore posteriore del motore - centrale**

Numero parte progettazione: **4S7T-14A459-VLA**

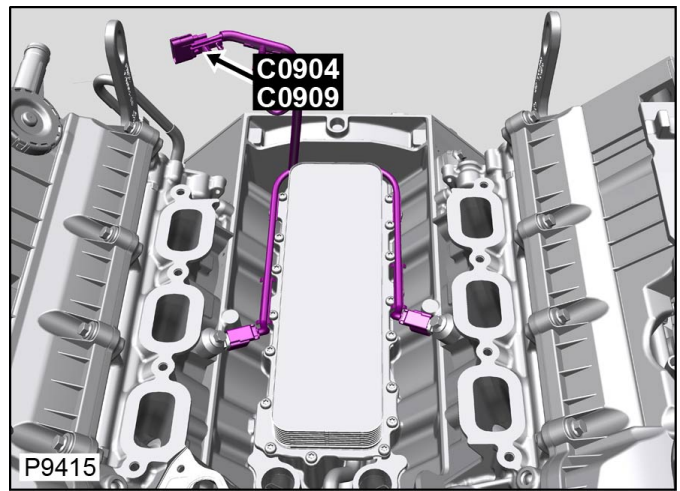
Ubicazione: **Piano superiore posteriore del motore - centrale**

Numero parte progettazione: **4S7T-14A459-VLA**

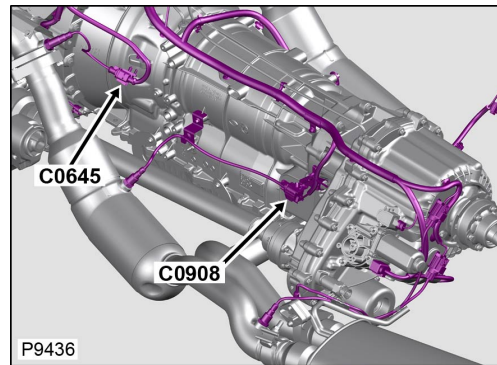
Ubicazione: **Lato sinistro della scatola cambio**

Numero parte progettazione: **6S4T-14A464-YAA**

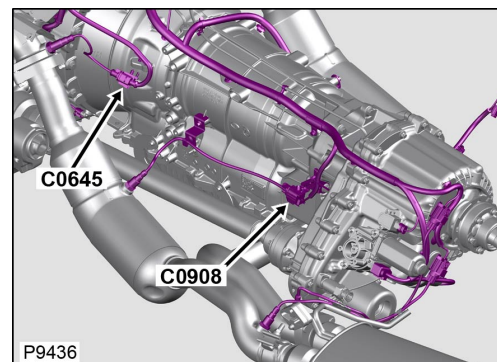
Ubicazione: **Lato sinistro della scatola cambio**

Numero parte progettazione: **6S4T-14A464-YAA**

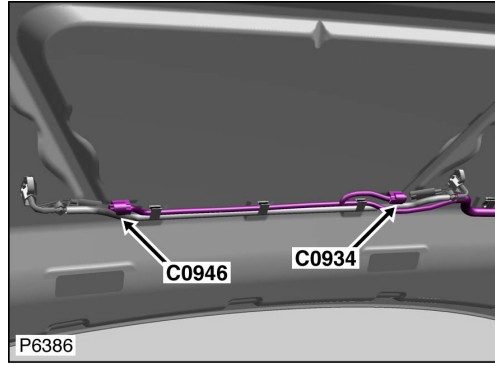
Connettore: **C0934**

Descrizione: **Riscaldatore-Getto lavavetro-lato sinistro**

Ubicazione: **Sotto il cofano**

Numero parte progettazione: **1X4T-14A464-UA**

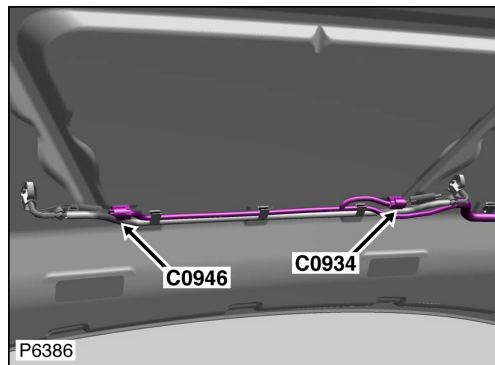
Ubicazione: **Sotto il cofano**

Numero parte progettazione: **1X4T-14A464-UA**

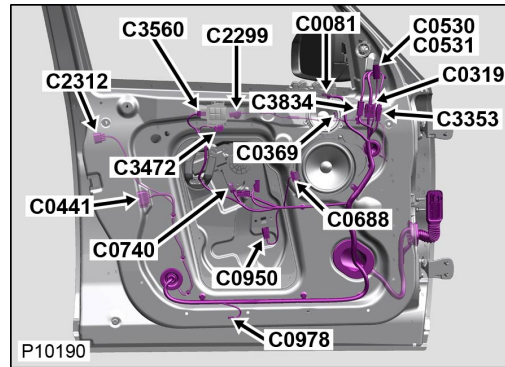
Ubicazione: **Dietro il pannello imbottito di rivestimento della portiera anteriore**

Qualifier: **Lato sin mostrato lato des simile**

Numero parte progettazione: **1L2T-14A464-AA**

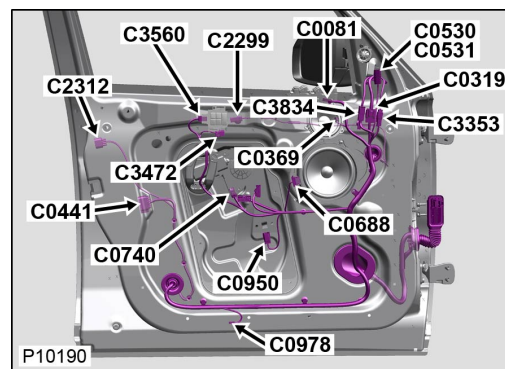
Ubicazione: **Dietro il pannello imbottito di rivestimento della portiera anteriore**

Qualifier: **Lato sin mostrato lato des simile**

Numero parte progettazione: **1L2T-14A464-AA**

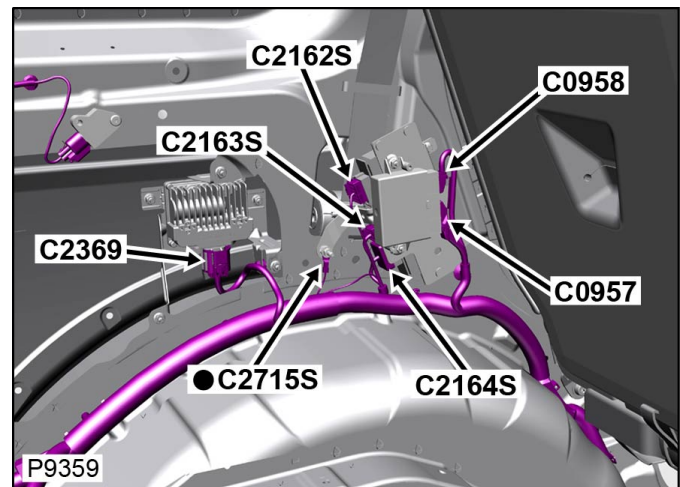
Connettore: **C0957**

Descrizione: **ECU-PARK (Stazionamento)-Comando regolazione distanza**

Ubicazione: **Dietro il tappetino del vano portabagagli, lato sinistro**

Numero parte progettazione: **8HC2-14489-JGA**

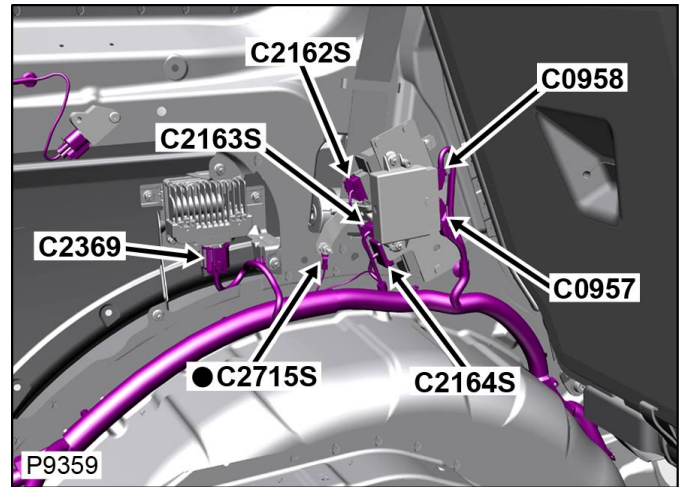
Ubicazione: **Dietro il tappetino del vano portabagagli, lato sinistro**

Numero parte progettazione: **FW9T-14488-AA**

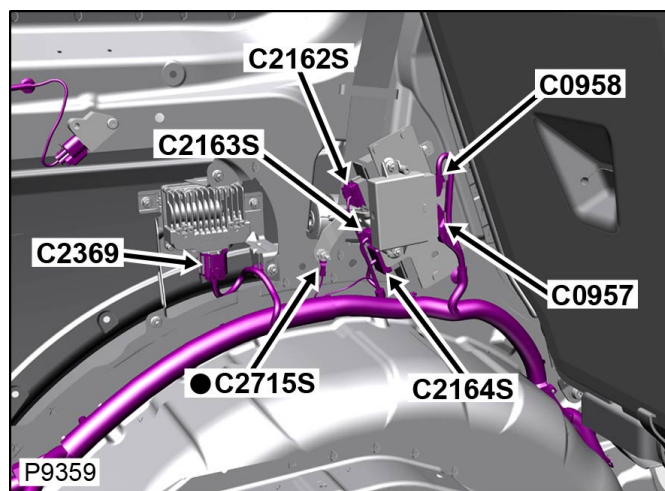
Ubicazione: **Dietro il tappetino del vano portabagagli, lato sinistro**

Numero parte progettazione: **FW9T-14488-AA**

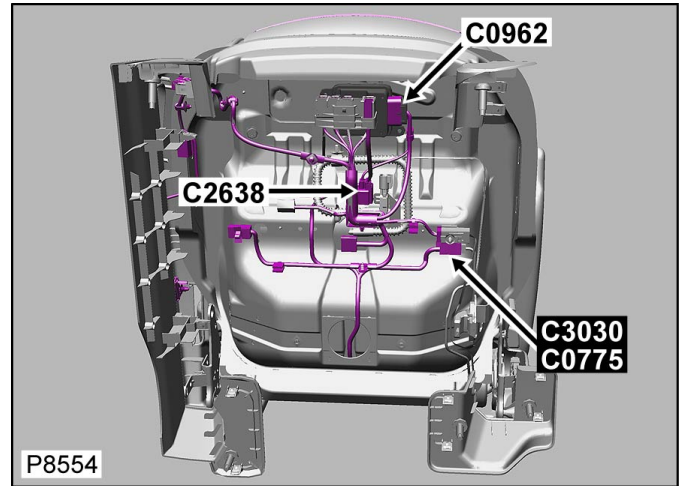
Connettore: **C0962**

Descrizione: **Modulo di comando sensore di classificazione occupanti**

Ubicazione: **Sotto il sedile del passeggero anteriore**

Qualifier: **Condizione guida sinistra mostrata**

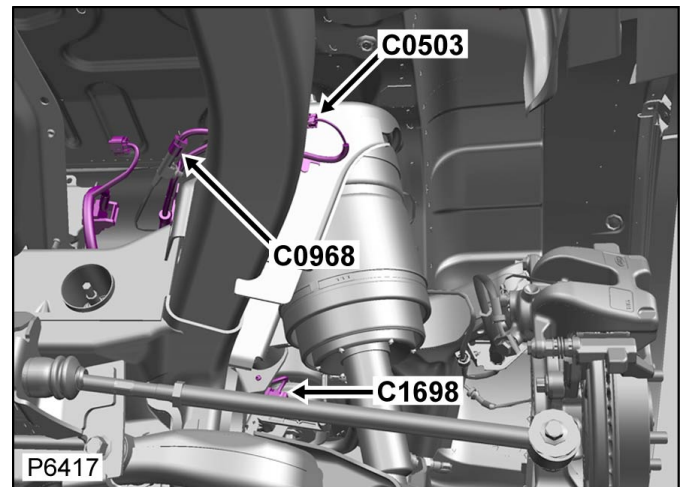
Connettore: **Cog68**

Descrizione: **Sensore-Usura pastiglie-Posteriori**

Ubicazione: **Sotto il vano passaruota posteriore di destra**

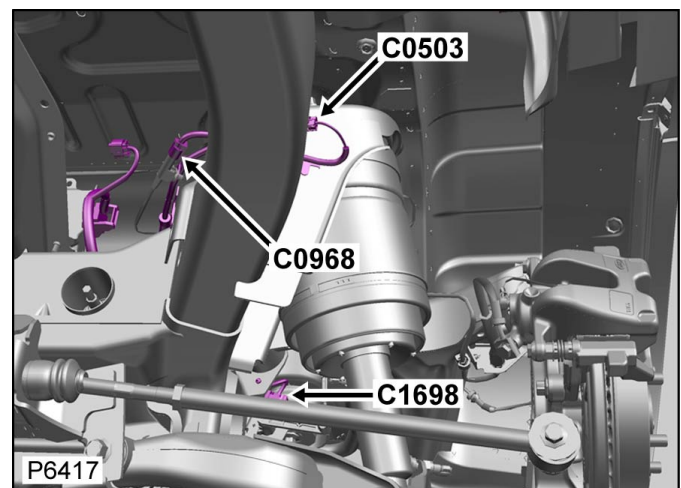
Descrizione: **Sensore-Usura pastiglie-Posteriori**

Ubicazione: **Sotto il vano passaruota posteriore di destra**

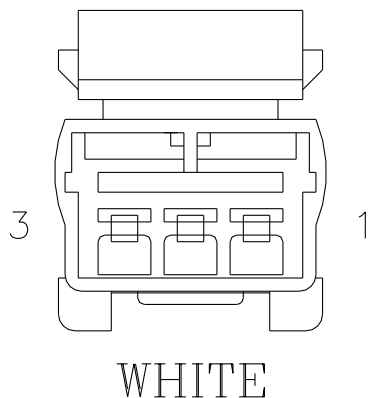
Connettore: **C0974**

Descrizione: **Pompa-Lombare**

Ubicazione: **Sotto il sedile anteriore destro**

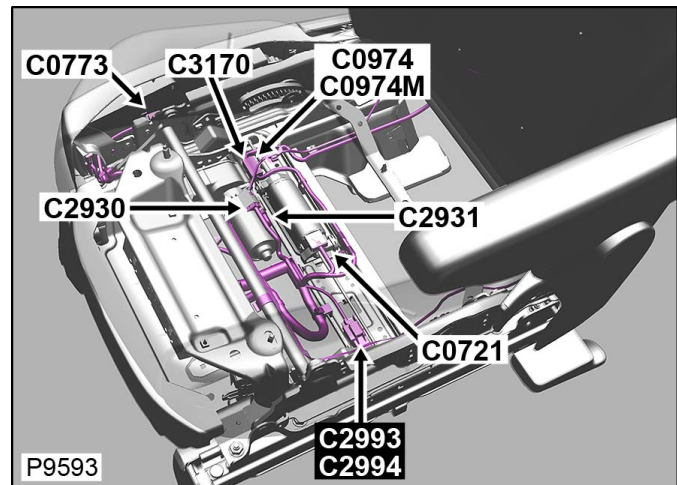
Numero parte progettazione: **F7CB-14A459-AA**

Cavità: **3WY**

Cablaggio: **SEAT FRONT HARNESS**

CAV	CSA	COL	CCT	DESTN
1	0.5D	SP	479	C0773
1	0.75D	U	480	C0773
2	0.5D	B	479	S/JOINT SJ151
2	0.75D	B	480	S/JOINT SJ151
3	0.5D	WG	479	C0773
3	0.75D	NY	480	C0773

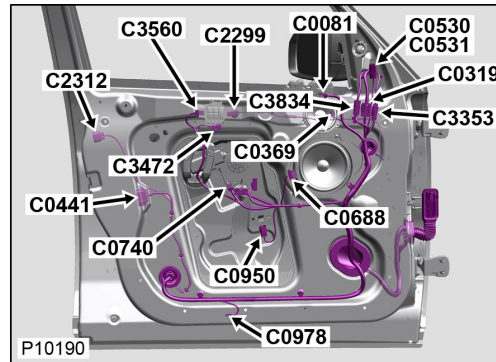
Connettore: **C0978**

Descrizione: **Lampadina-Cavità-Anteriore**

Ubicazione: **Dietro il pannello imbottito di rivestimento della portiera anteriore**

Qualifier: **Lato sin mostrato lato des simile**

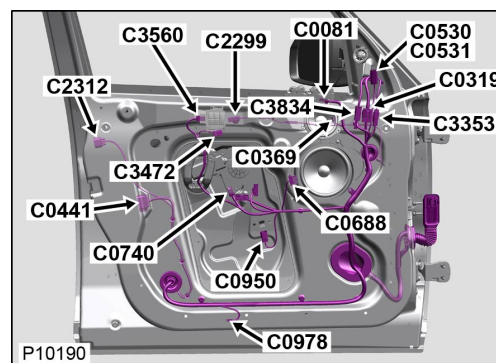
Connettore: **C0978**

Descrizione: **Lampadina-Cavità-Anteriore**

Ubicazione: **Dietro il pannello imbottito di rivestimento della portiera anteriore**

Qualifier: **Lato sin mostrato lato des simile**

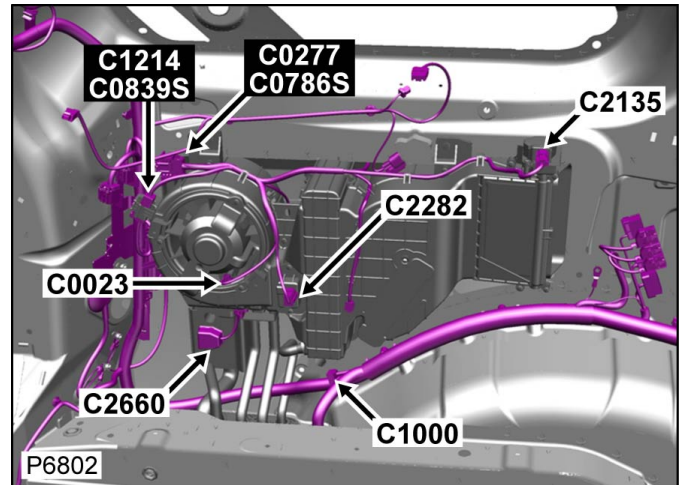
Connettore: **C1000**

Descrizione: **Basetta-connettore**

Ubicazione: **Vano portabagagli - Lato sinistro**

Cavità: **6WY**
