DISCOVERY 4

VIN: 699716 > 731300

Libreria dei riferimenti dell'impianto elettrico (3a)

JLR 19 52 14_3E

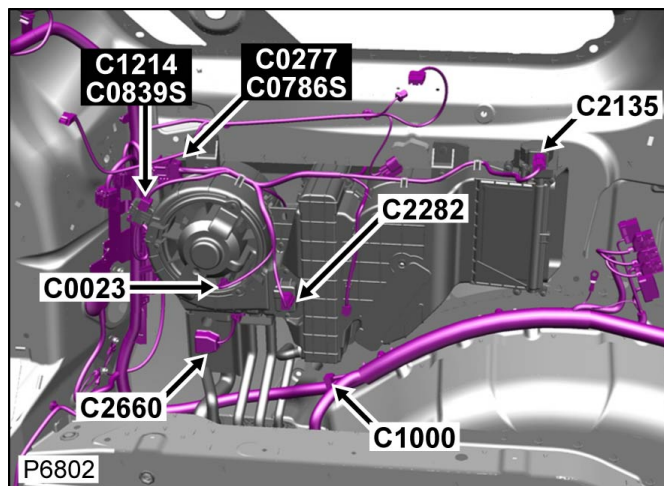
Connettore: **C1000**

Descrizione: **Basetta-connettore**

Ubicazione: **Vano portabagagli - Lato sinistro**

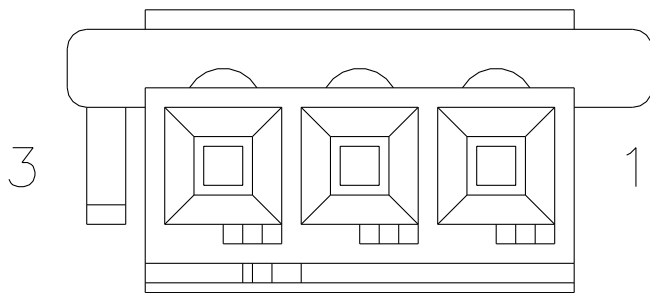
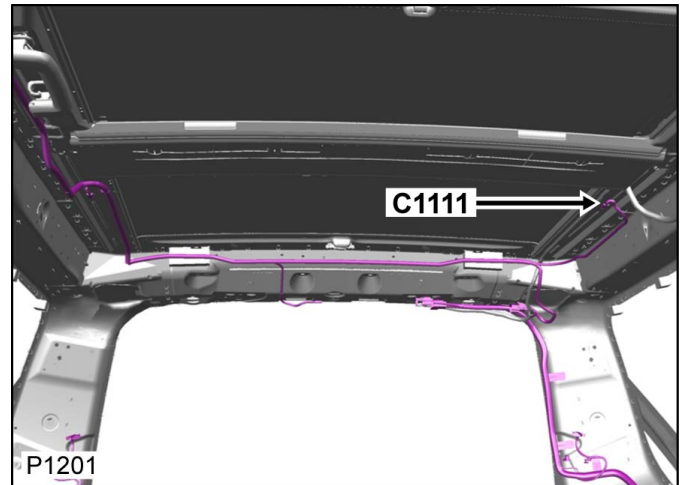
Connettore: **C1111**

Descrizione: **Luce-Interna-Posteriore-SX**

Ubicazione: **Rear of headlining - Lato sinistro**

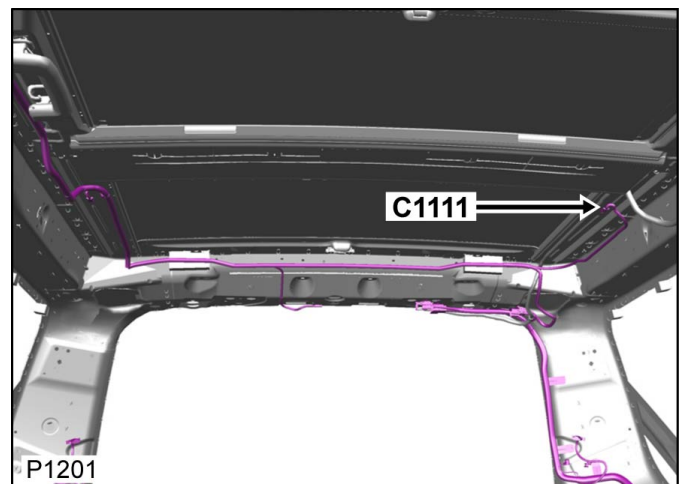
Ubicazione: **Rear of headlining - Lato sinistro**

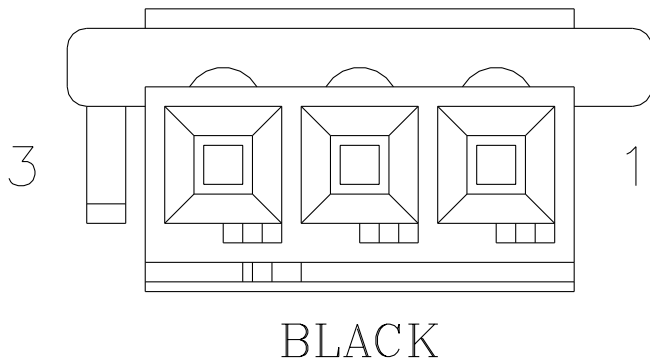
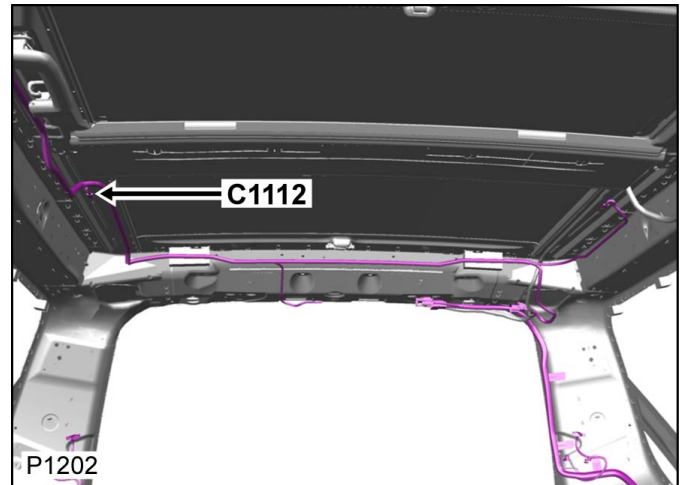
Connettore: **C1112**

Descrizione: **Luce-Interna-Posteriore-DX**

Ubicazione: **Parte posteriore del rivestimento del padiglione - Lato destro**

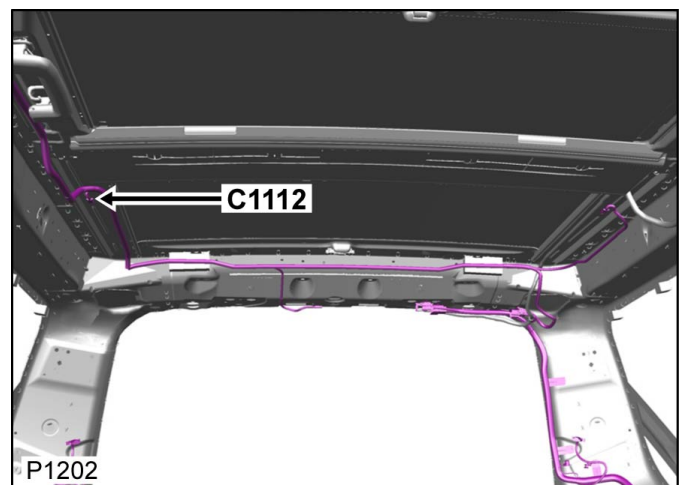
Ubicazione: **Parte posteriore del rivestimento del padiglione - Lato destro**

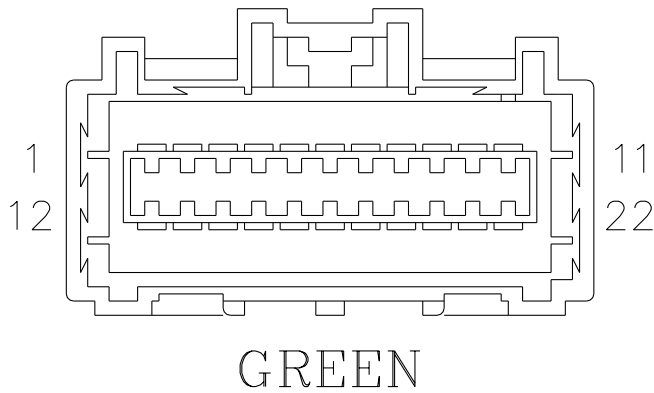
Connettore: **C1165**

Descrizione: **Cablaggio principale al cablaggio di plancia**

Ubicazione: **Base del montante 'A' lato destro**

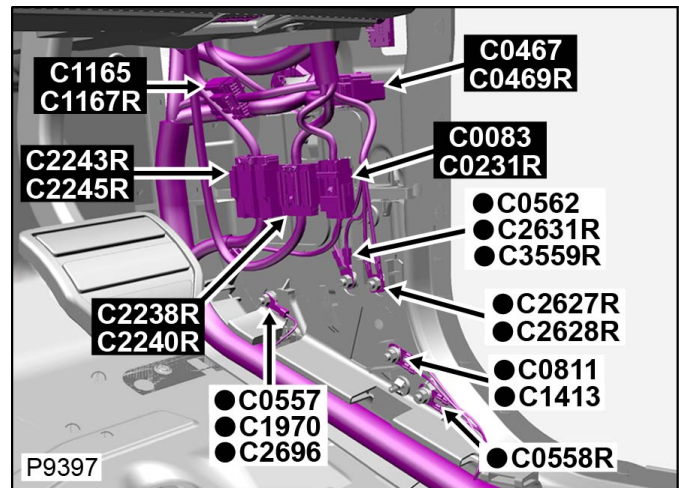
Ubicazione: Base del montante 'A' lato destro

Qualifier: Condizione guida destra mostrata

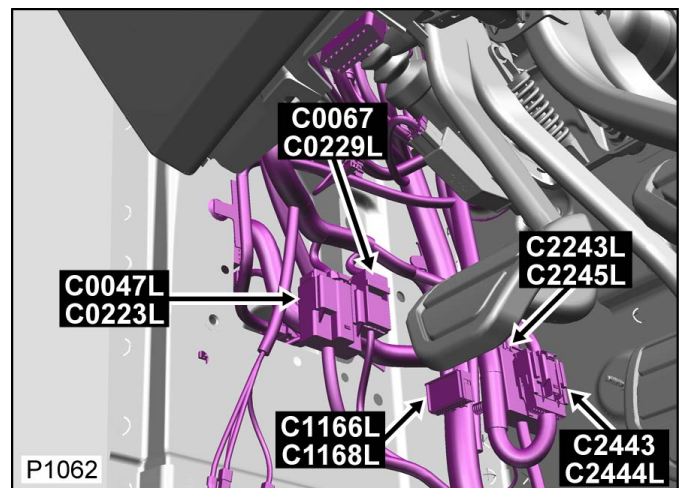
Ubicazione: **Montante 'A' lato sinistro**

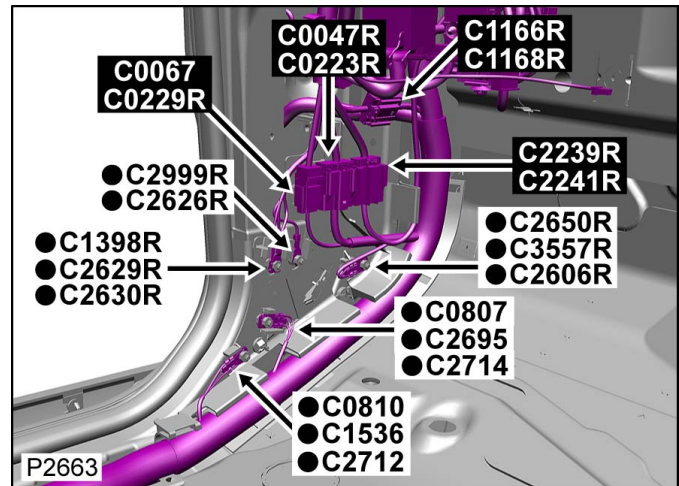
Ubicazione: **Base del montante 'A' lato sinistro**

Qualifier: **Condizione guida destra mostrata**

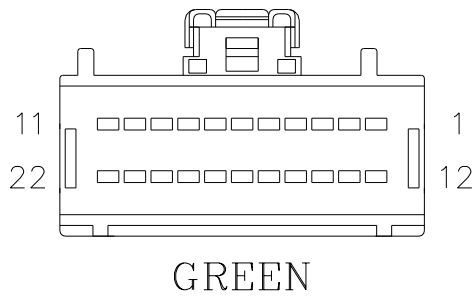
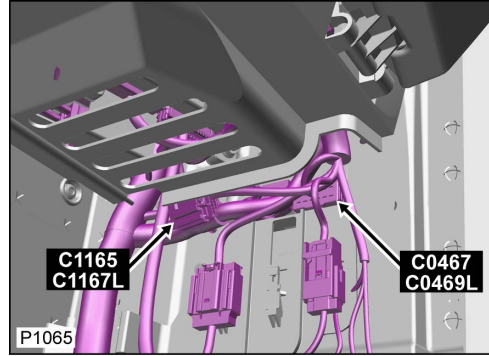
Connettore: **C1167L**

Descrizione: **Cablaggio della plancia al cablaggio principale**

Ubicazione: **Montante destro 'A'**

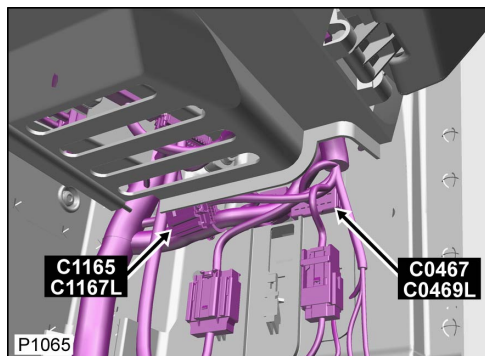
Ubicazione: **Montante destro 'A'**

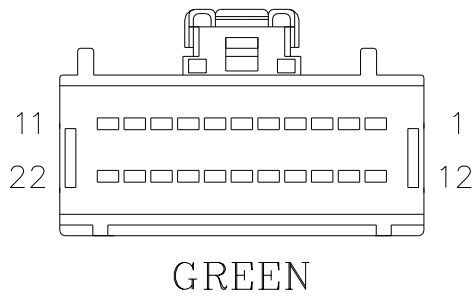
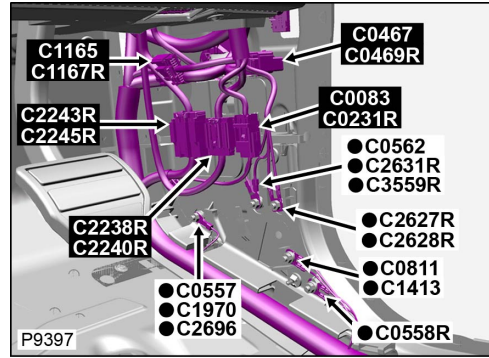
Connettore: **C1167R**

Descrizione: **Cablaggio della plancia al cablaggio principale**

Ubicazione: **Base del montante 'A' lato destro**

Qualifier: **Condizione guida destra mostrata**

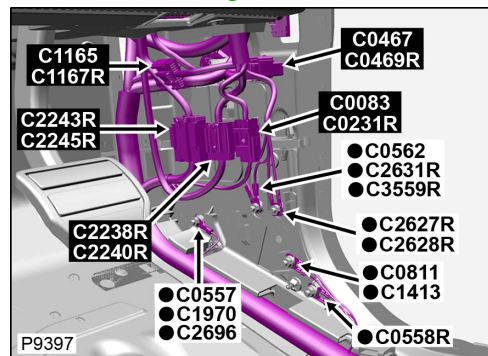
Ubicazione: **Base del montante 'A' lato destro**

Qualifier: **Condizione guida destra mostrata**

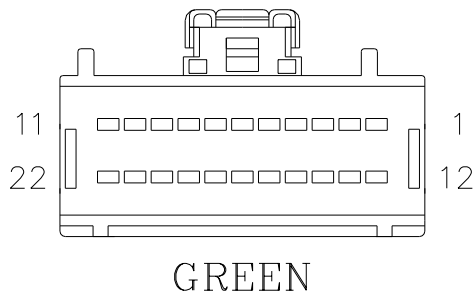
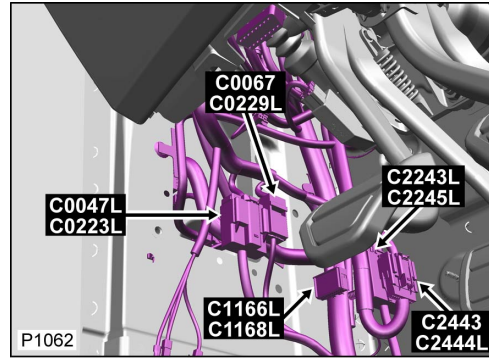
Connettore: **C1168L**

Descrizione: **Cablaggio della plancia al cablaggio principale**

Ubicazione: **Montante 'A' lato sinistro**

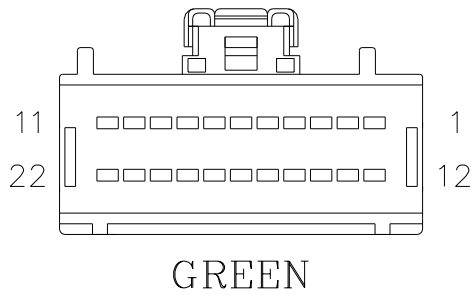
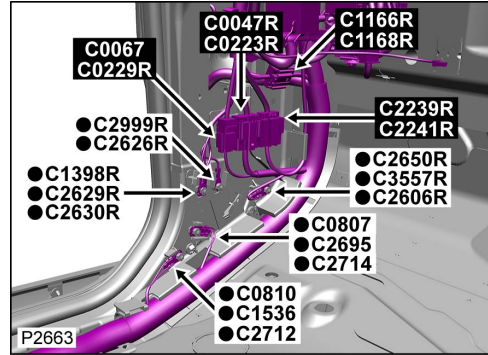
Connettore: **C1168R**

Descrizione: **Cablaggio della plancia al cablaggio principale**

Ubicazione: **Base del montante 'A' lato sinistro**

Qualifier: **Condizione guida destra mostrata**

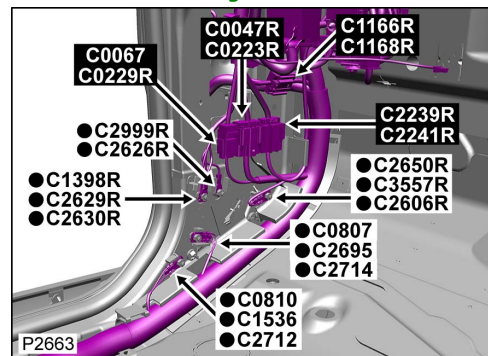
Ubicazione: **Base del montante 'A' lato sinistro**

Qualifier: **Condizione guida destra mostrata**

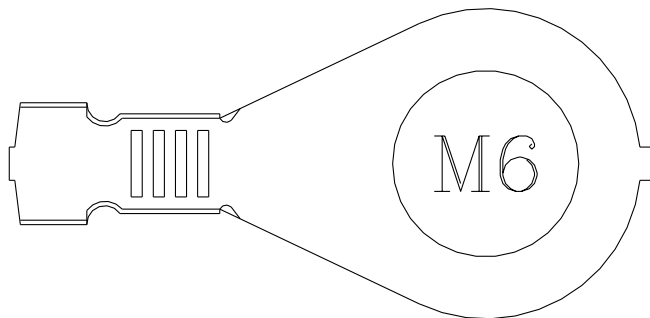
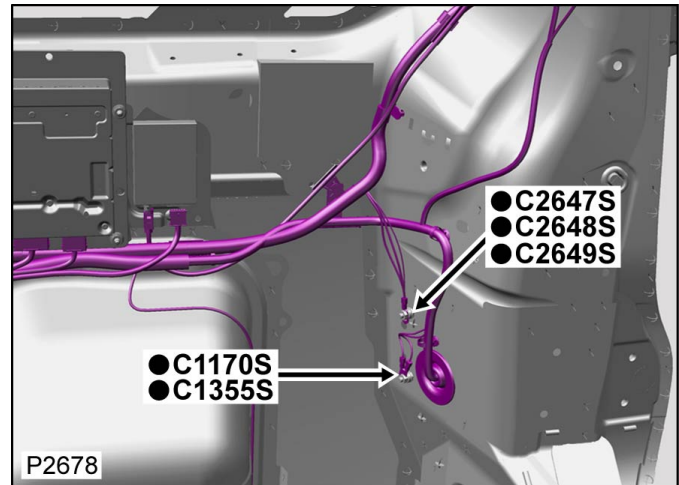
Connettore: **C1170S**

Descrizione: **Massa**

Ubicazione: **Base del montante 'D' lato destro**

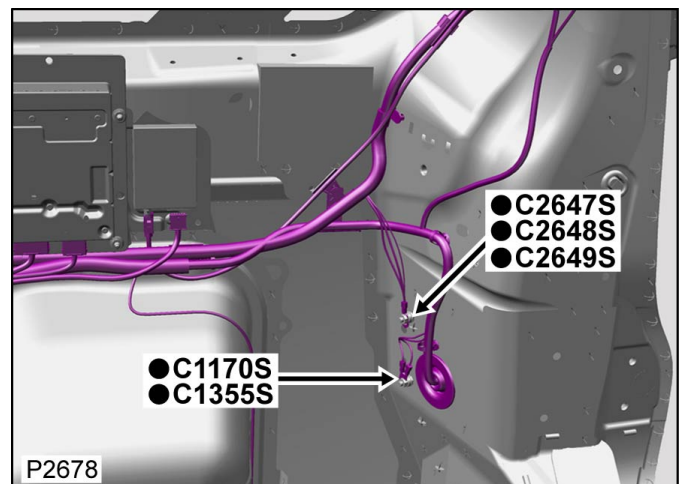
Ubicazione: **Base del montante 'D' lato destro**

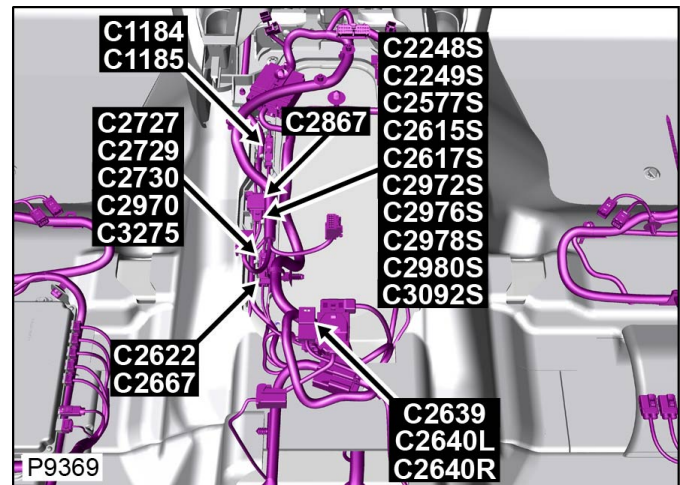
Ubicazione: **Sotto il lato sinistro della console centrale**

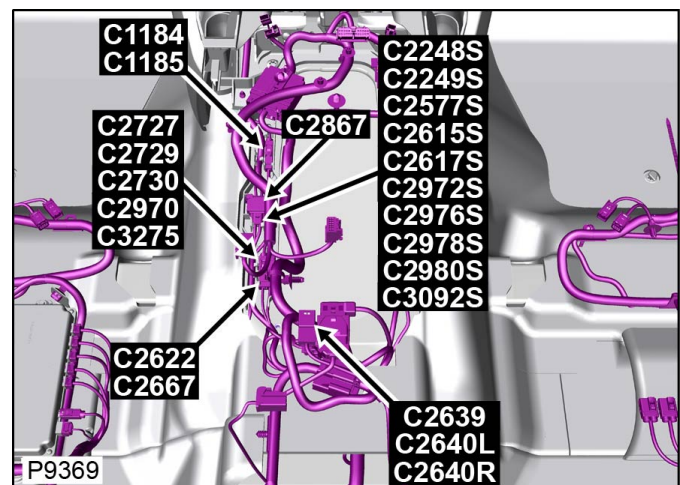
Ubicazione: **Sotto il lato sinistro della console centrale**

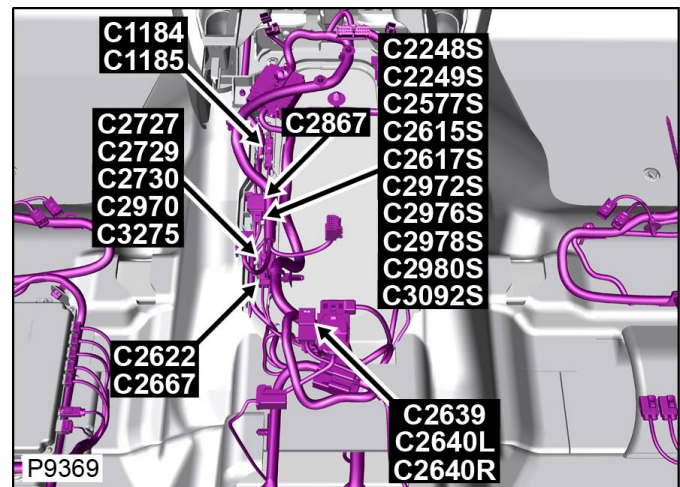
Ubicazione: **Sotto il lato sinistro della console centrale**

Cavità: **1WY**

Cablaggio: **CABIN HARNESS**

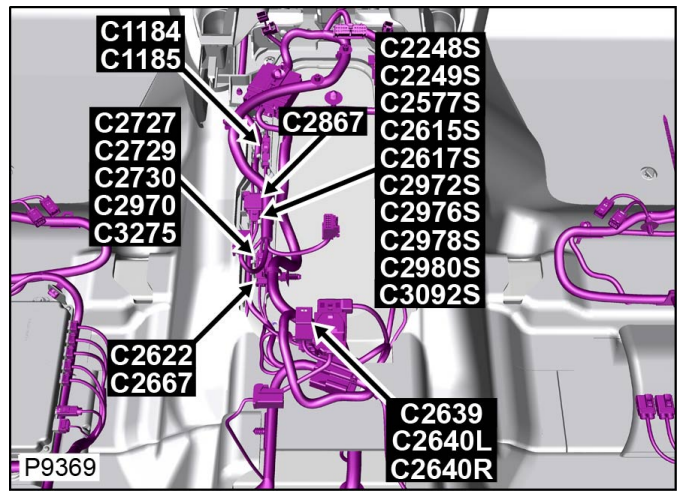
Connettore: **C1185**

Descrizione: **Cablaggio principale al cablaggio di collegamento**

Ubicazione: **Sotto il lato sinistro della console centrale**

Cavità: **1WY**

Cablaggio: **CABIN HARNESS**

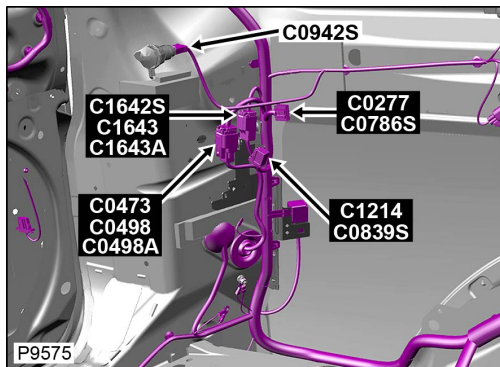
Connettore: **C1214**

Descrizione: **Cablaggio del condizionatore al cablaggio principale**

Ubicazione: **Dietro il tappetino del vano portabagagli, lato sinistro**

Numero parte progettazione: **97BG-14A459-ZDB**

Cavità: **4WY**

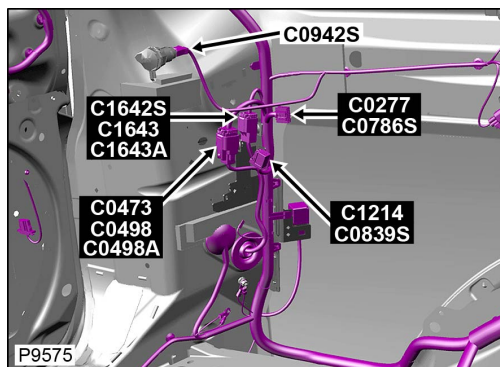
Connettore: **C1214**

Descrizione: **Cablaggio del condizionatore al cablaggio principale**

Ubicazione: **Dietro il tappetino del vano portabagagli, lato sinistro**

Numero parte progettazione: **97BG-14A459-ZDB**

Cavità: **4WY**

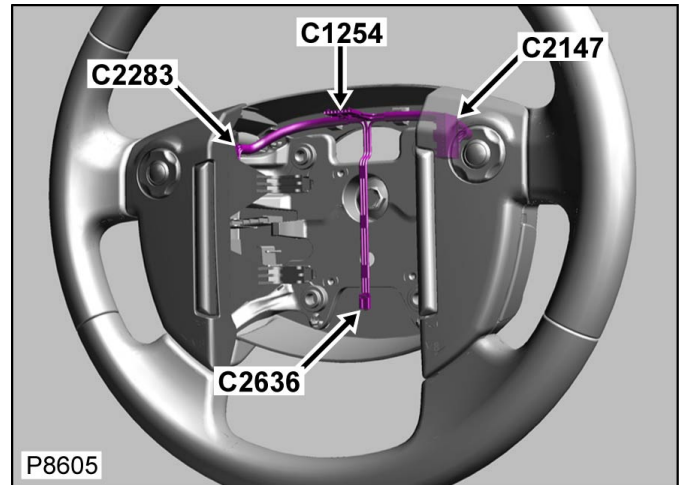
Connettore: **C1254**

Descrizione: **Accoppiatore rotante**

Ubicazione: **Al centro del volante**

Cablaggio: **STEERING WHEEL HARNESS**

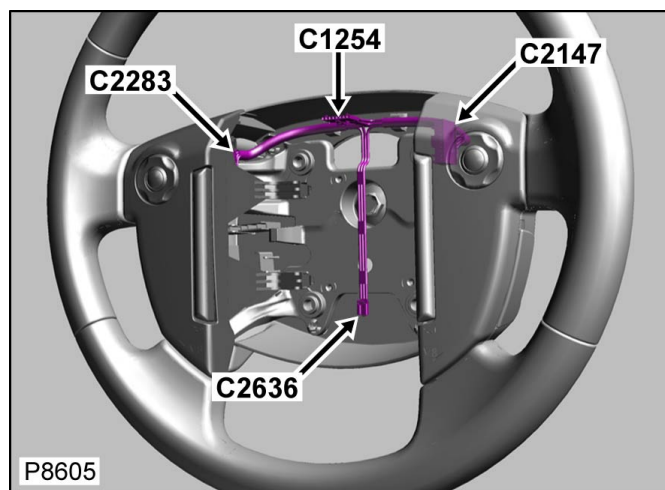
Connettore: **C1254**

Descrizione: **Accoppiatore rotante**

Ubicazione: **Al centro del volante**

Cablaggio: **STEERING WHEEL HARNESS**

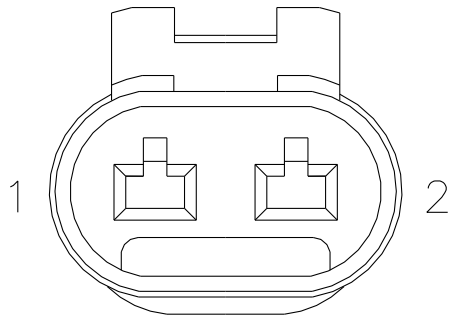
Connettore: **C1323**

Numero parte progettazione: **4M5T-14A464-RBA**

Cavità: **2WY**

Cablaggio: **ENGINE PETROL HARNESS**

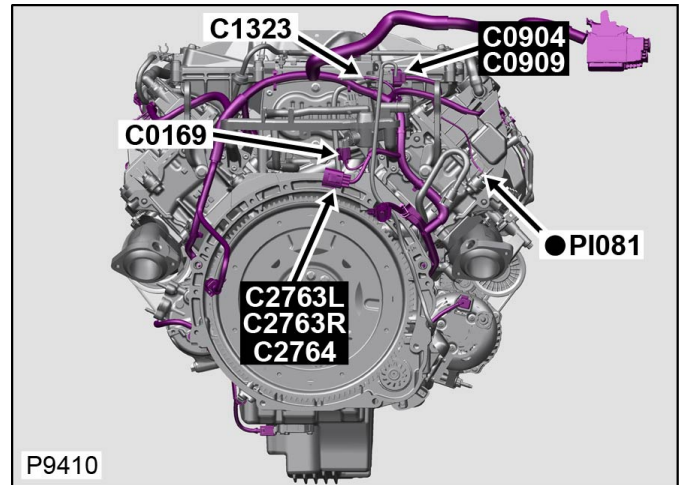
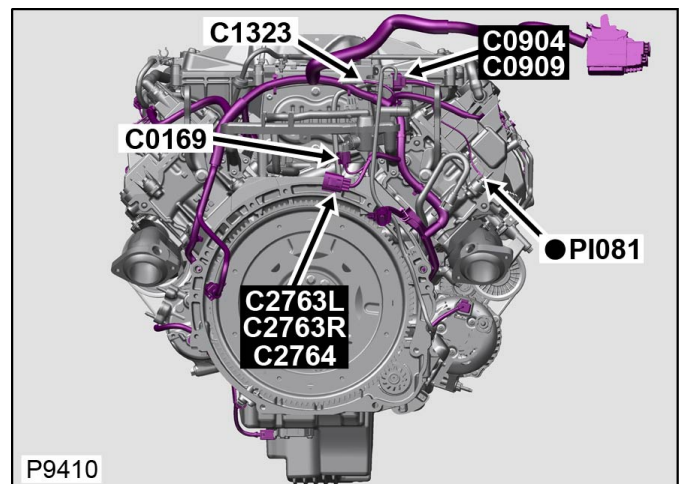
Connettore: **C1323**

Descrizione: **Condensatore**

Ubicazione: **Lato destro posteriore del motore**

Numero parte progettazione: **4M5T-14A464-RBA**

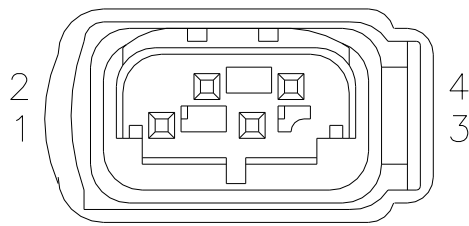
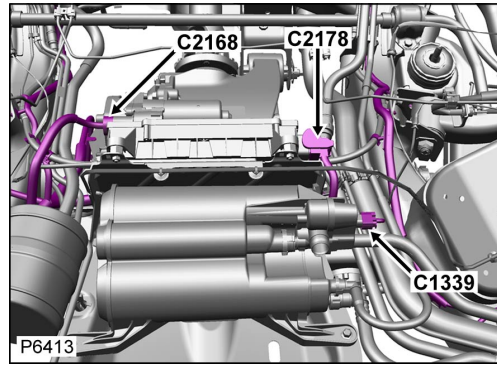
Connettore: **C1339**

Descrizione: **Pompa-Rilevamento perdite**

Ubicazione: **Sotto alla parte posteriore del veicolo - Centrale**

Numero parte progettazione: **1S7T-14A464-BA**

Cavità: **4WY**

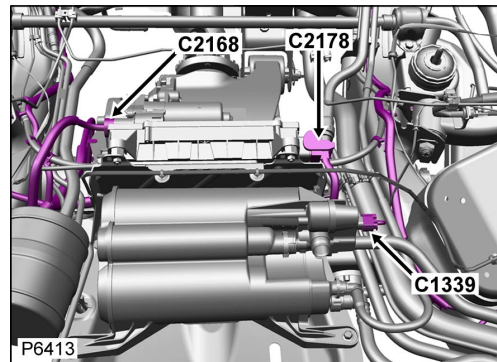
Connettore: **C1339**

Descrizione: **Pompa-Rilevamento perdite**

Ubicazione: **Sotto alla parte posteriore del veicolo - Centrale**

Numero parte progettazione: **1S7T-14A464-BA**

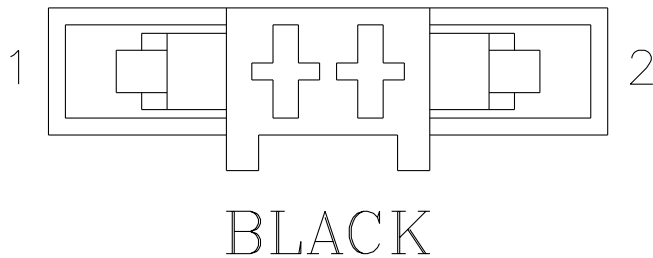
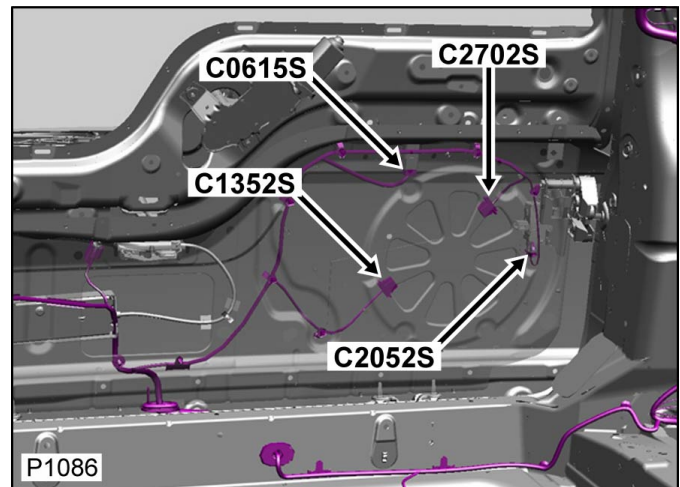
Connettore: **C1352S**

Descrizione: **Sub-woofer**

Ubicazione: **Lato sinistro dello sportellone, dietro il pannello imbottito di rivestimento**

Numero parte progettazione: **gHC2-14489-BTA**

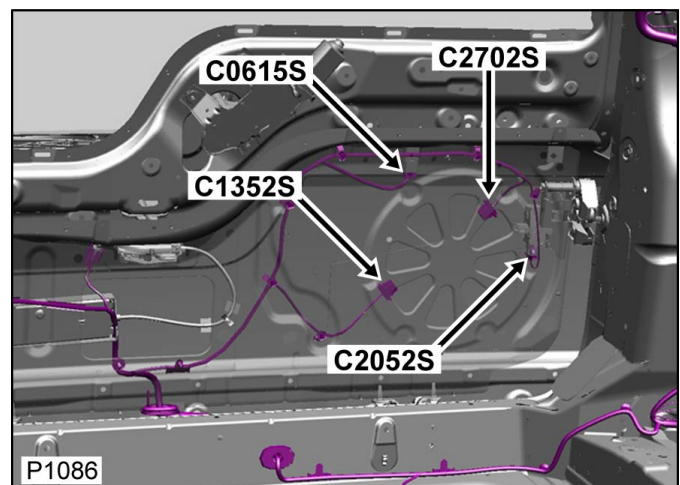
Connettore: **C1352S**

Descrizione: **Sub-woofer**

Ubicazione: **Lato sinistro dello sportellone, dietro il pannello imbottito di rivestimento**

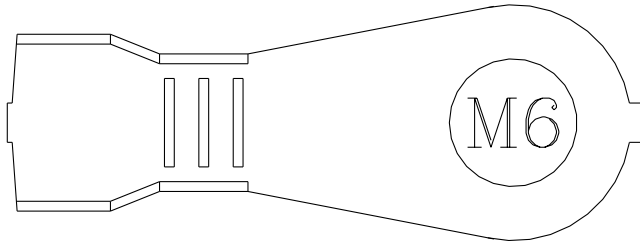
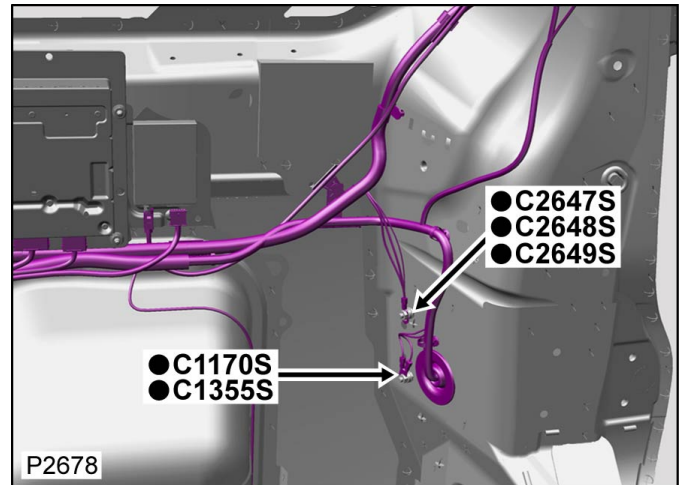
Connettore: **C1355S**

Descrizione: **Massa**

Ubicazione: **Base del montante 'D' lato destro**

Numero parte progettazione: **9HC2-14463-JVA**

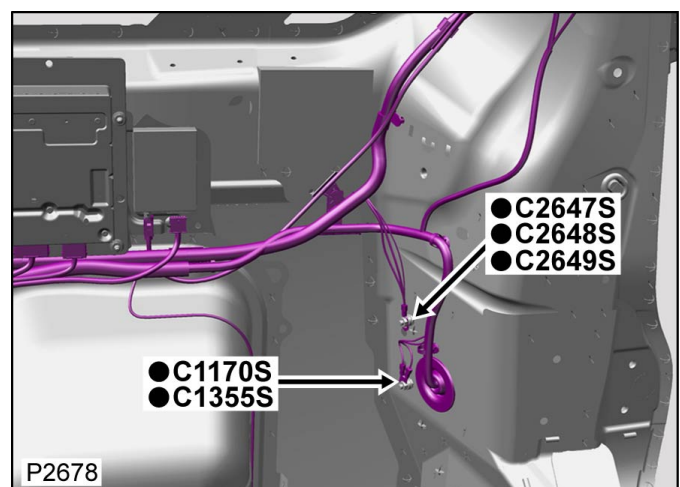
Connettore: **C1355S**

Descrizione: **Massa**

Ubicazione: **Base del montante 'D' lato destro**

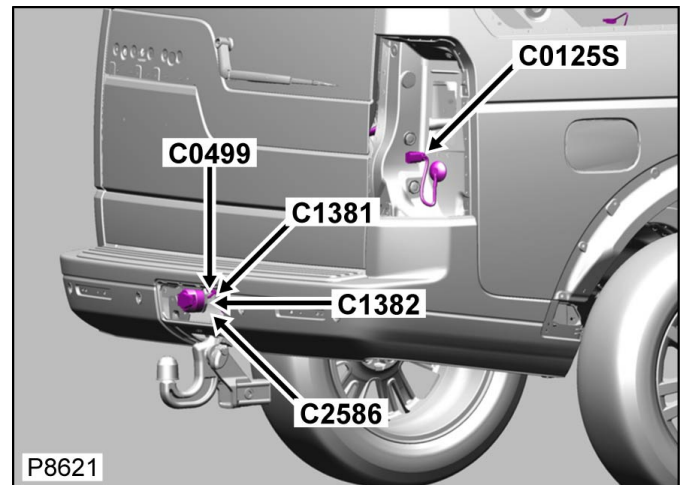
Connettore: **C1381**

Descrizione: **Pres a del rimorchio/ roulotte**

Ubicazione: **Dietro la parte centrale del paraurti posteriore**

Cablaggio: **TOWING SOCKET 12N HARNESS**

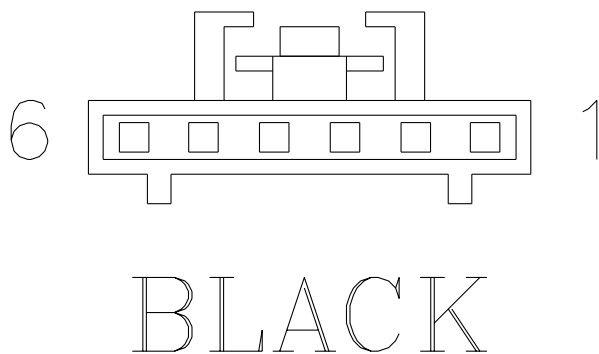
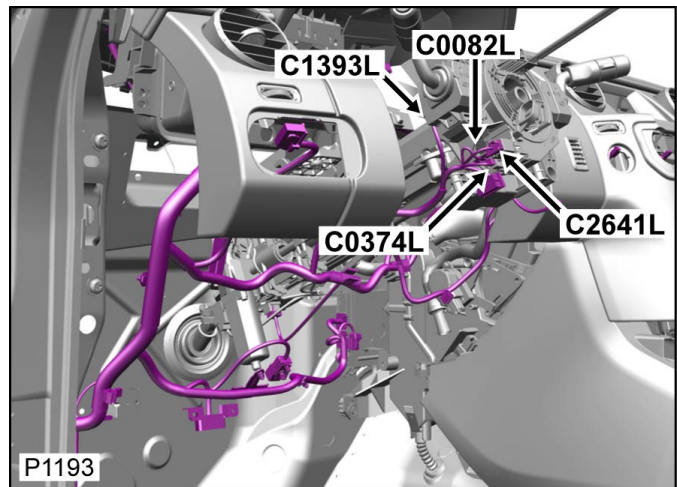
Connettore: **C1393L**

Descrizione: **Interruttore-Piantone-Luci**

Ubicazione: **Dietro il canotto del piantone**

Numero parte progettazione: **9HC2-14489-DGA**

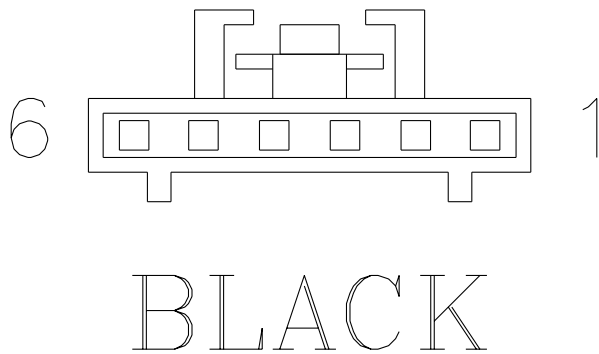
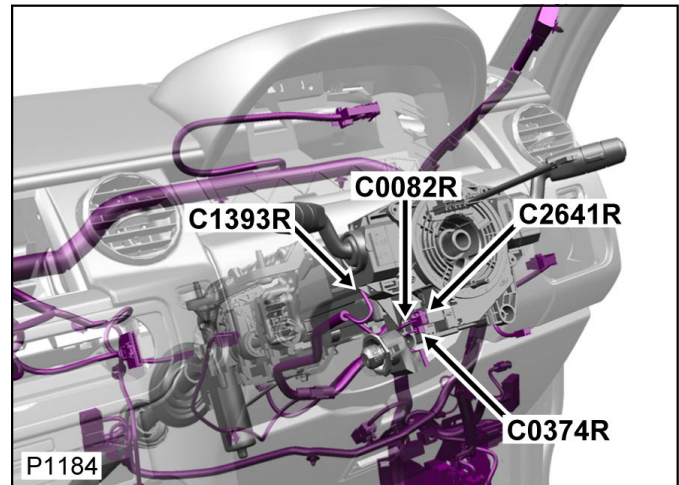
Connettore: **C1393R**

Descrizione: **Interruttore-Piantone-Luci**

Ubicazione: **Dietro il canotto del piantone**

Numero parte progettazione: **9HC2-14489-DGA**

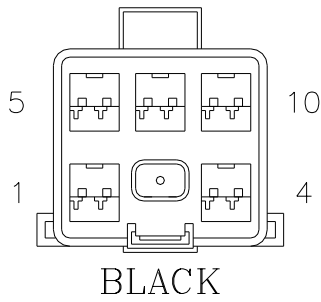
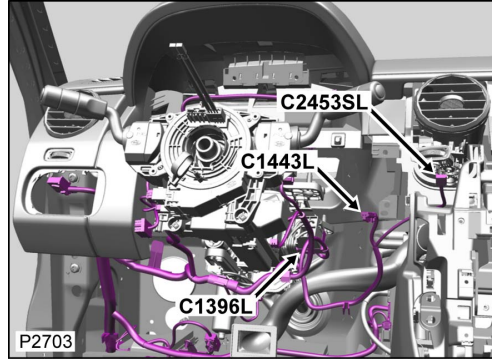
Connettore: **C1396L**

Descrizione: **Unit-Piantone**

Ubicazione: **Dietro il lato sinistro della plancia**

Qualifier: **Condizione guida sinistra mostrata**

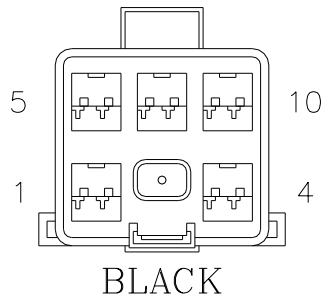
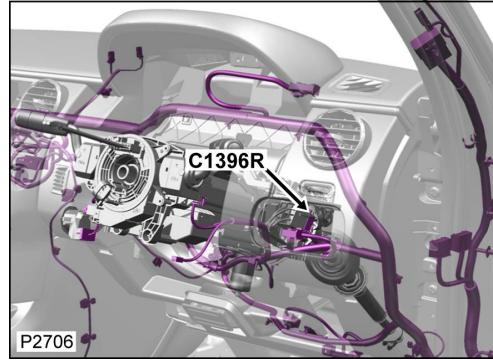
Connettore: **C1396R**

Descrizione: **Unit-Piantone**

Ubicazione: **Dietro il lato guida della plancia**

Qualifier: **Condizione guida destra mostrata**

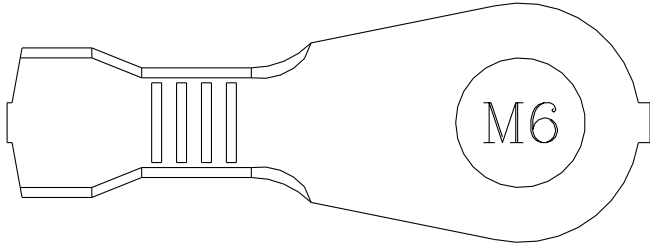
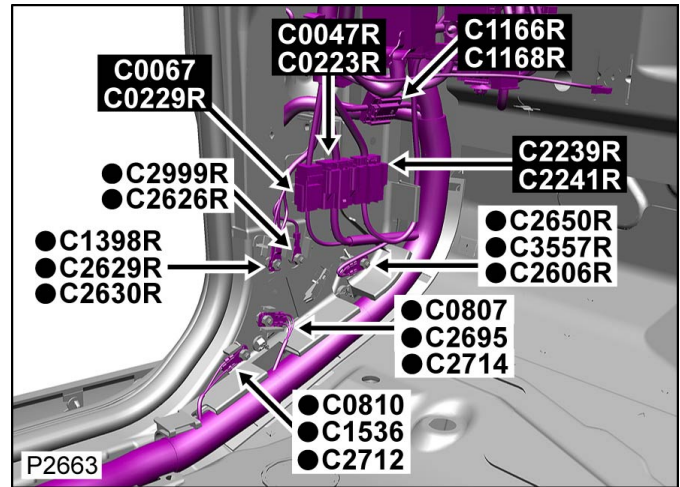
Connettore: **C1398R**

Descrizione: **Massa**

Ubicazione: **Base del montante 'A' lato sinistro**

Qualifier: **Condizione guida destra mostrata**

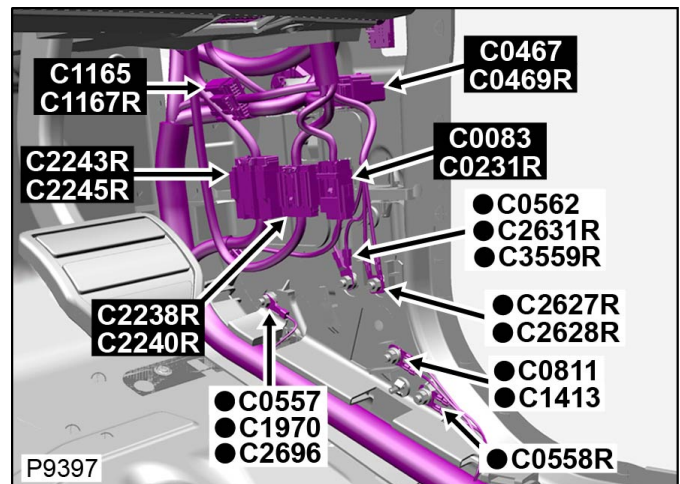
Descrizione: **Massa**

Ubicazione: **Base del montante 'A' lato destro**

Qualifier: **Condizione guida destra mostrata**

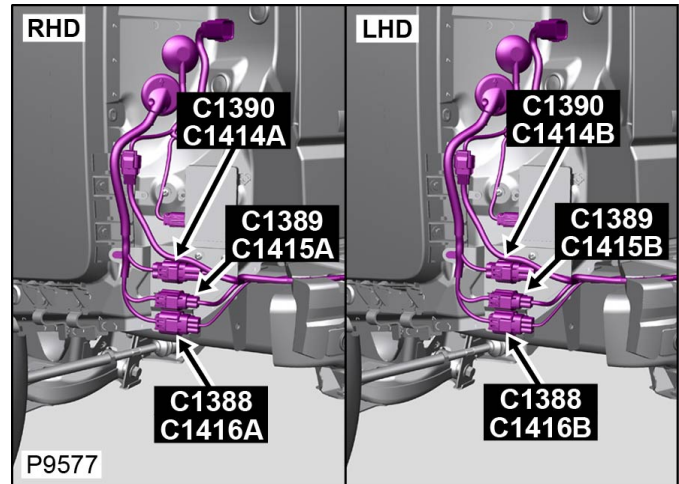
Connettore: **C1414A**

Descrizione: **Cablaggio roulotte al cablaggio di connessione della roulotte**

Ubicazione: **Dietro il lato sinistro del paraurti posteriore**

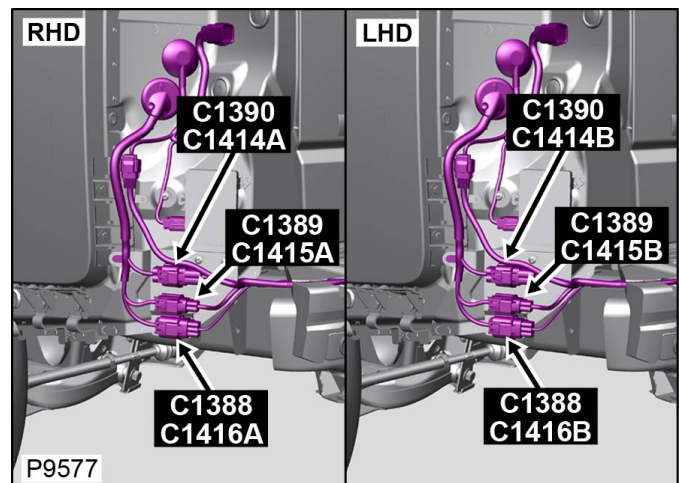
Connettore: **C1414A**

Descrizione: **Cablaggio roulotte al cablaggio di connessione della roulotte**

Ubicazione: **Dietro il lato sinistro del paraurti posteriore**

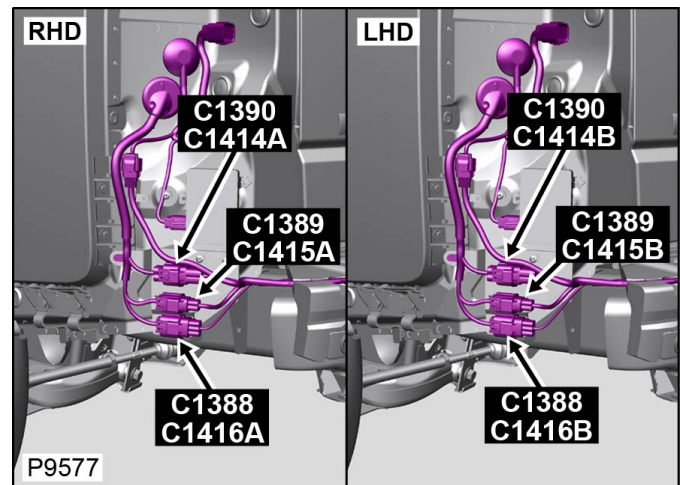
Connettore: **C1414B**

Descrizione: Cablaggio roulotte al cablaggio di connessione della roulotte

Ubicazione: Dietro il lato sinistro del paraurti posteriore

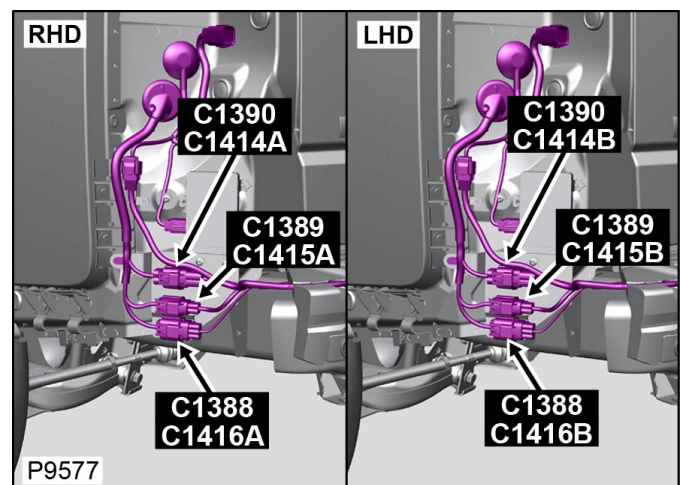
Connettore: **C1414B**

Descrizione: Cablaggio roulotte al cablaggio di connessione della roulotte

Ubicazione: Dietro il lato sinistro del paraurti posteriore

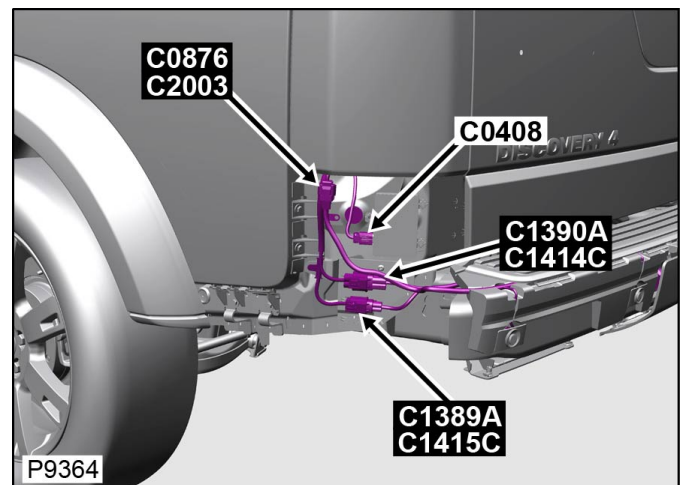
Descrizione: **Cablaggio roulotte al cablaggio di connessione della roulotte**

Ubicazione: **Retro lato sinistro della vettura**

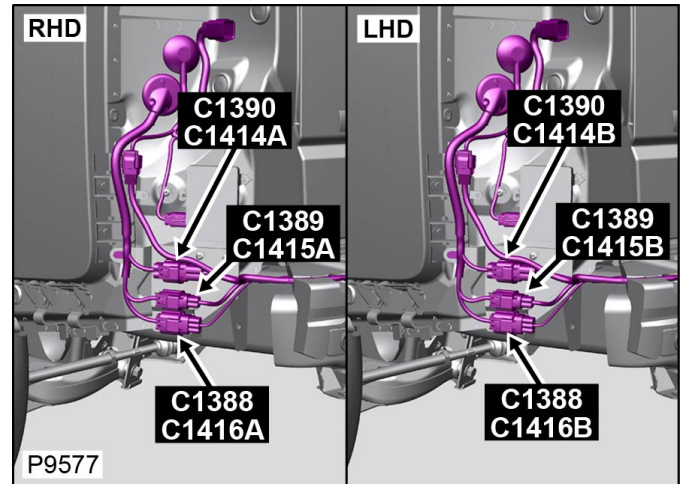
Connettore: **C1415A**

Descrizione: **Cablaggio roulotte al cablaggio di connessione della roulotte**

Ubicazione: **Dietro il lato sinistro del paraurti posteriore**

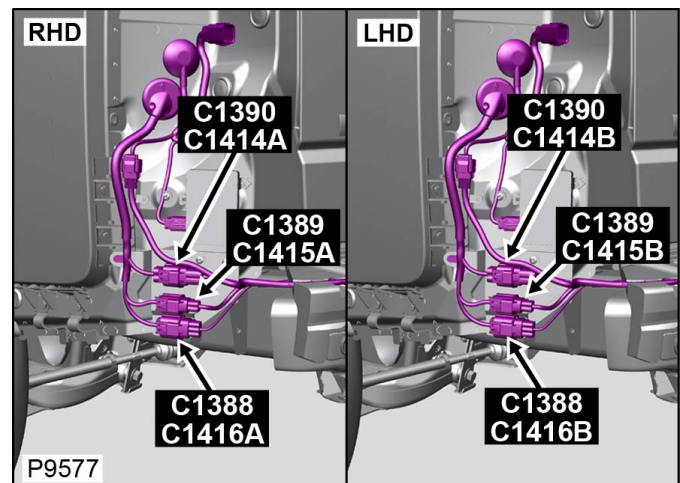
Connettore: **C1415A**

Descrizione: **Cablaggio roulotte al cablaggio di connessione della roulotte**

Ubicazione: **Dietro il lato sinistro del paraurti posteriore**

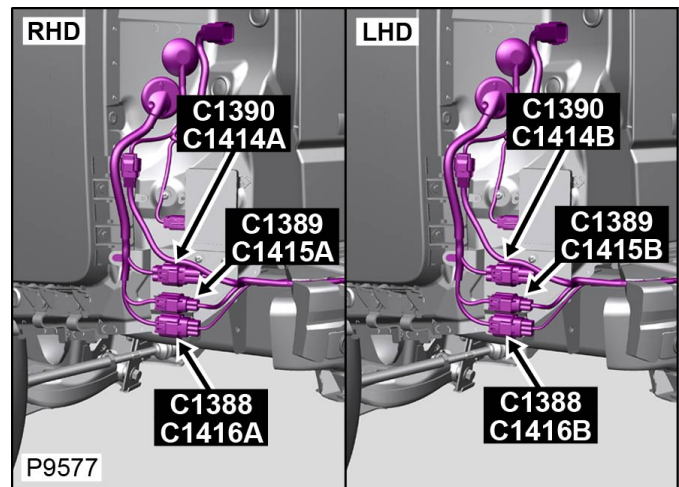
Connettore: **C1416A**

Descrizione: Dal cablaggio barra di traino al cablaggio principale

Ubicazione: Dietro il lato sinistro del paraurti posteriore

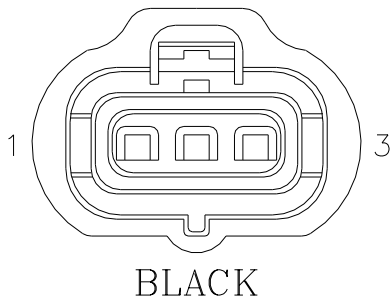
Connettore: **C1465**

Descrizione: **Sensore-Pressione-Refrigerante**

Ubicazione: **Lato sinistro del vano motore**

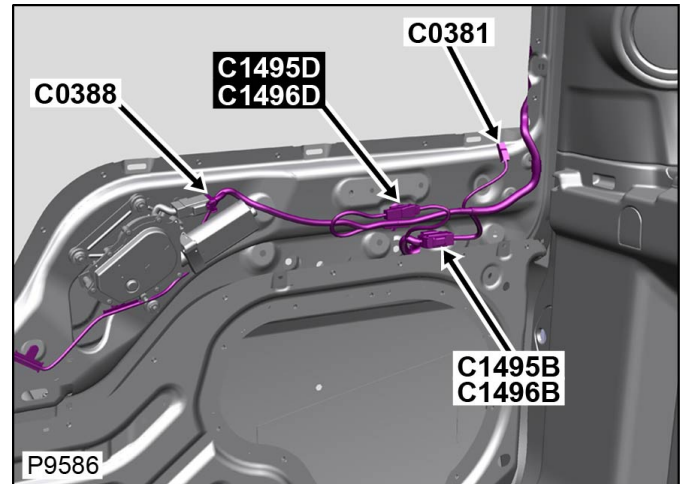
Descrizione: **Lampadina-Luce targa ed interruttore del portellone**

Ubicazione: **Lato sinistro dello sportellone**

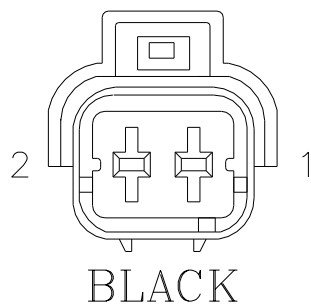
Connettore: **C1526M**

Numero parte progettazione: **6M5T-14A464-GBA**

Numero parte ricambio: **YPC910280**

Colore: **BLACK**

Cavità: **2WY**

Cablaggio: **ENGINE DIESEL 3.0L HARNESS**

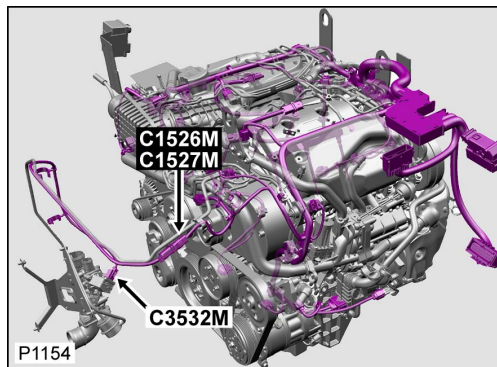
Descrizione: **Cablaggio motore al cablaggio di connessione**

Ubicazione: **Dietro il radiatore**

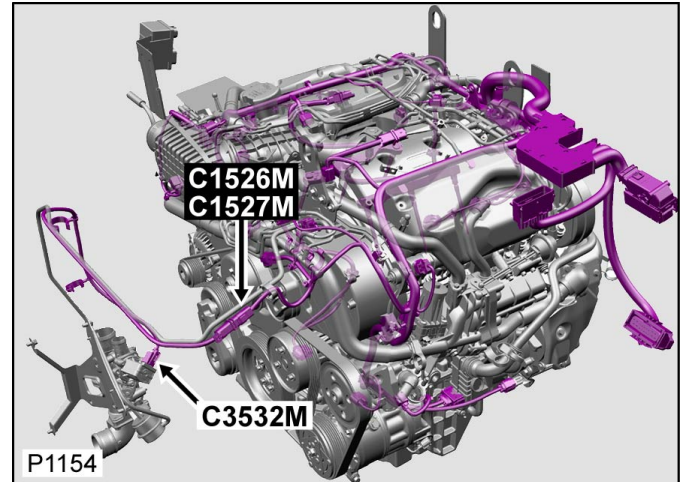
Descrizione: **Cablaggio di connessione al cablaggio motore**

Ubicazione: **Dietro il radiatore**

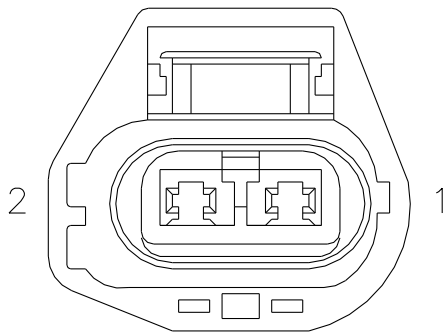
Connettore: **C1528P**

Numero parte progettazione: **97BG-14A464-VBB**

Numero parte ricambio: **YPC904130**

Colore: **DARK GREY**

Cavità: **2WY**

Cablaggio: **ENGINE PETROL HARNESS**

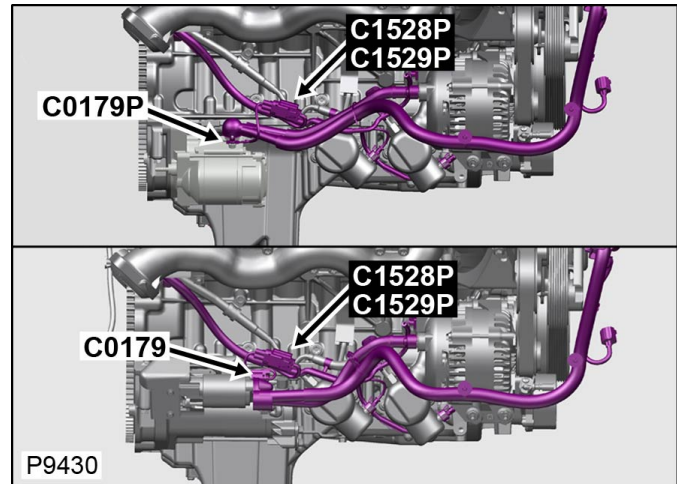
Descrizione: **Cablaggio motore al cablaggio di connessione**

Ubicazione: **Motore - Lato DX - inferiore**

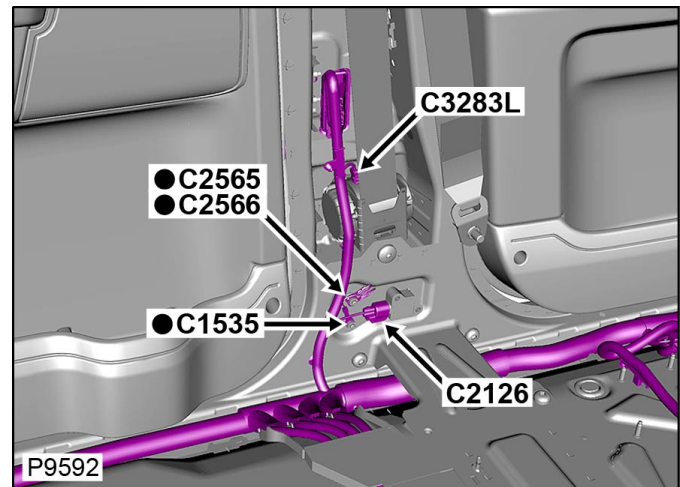
Descrizione: **Massa**

Ubicazione: **Base del montante 'B' lato sinistro**

Qualifier: **Condizione guida sinistra mostrata**

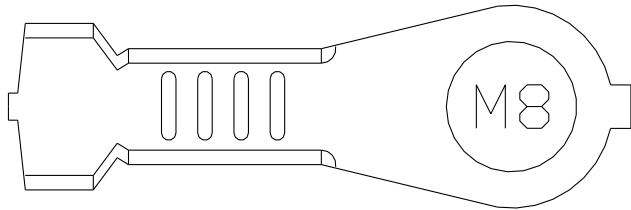
Connettore: **C1535L**

Numero parte progettazione: **gHC2-14463-AHA**

Colore: **TIN PLATED**

Cavità: **1WY**

Cablaggio: **ENGINE COMPARTMENT HARNESS**

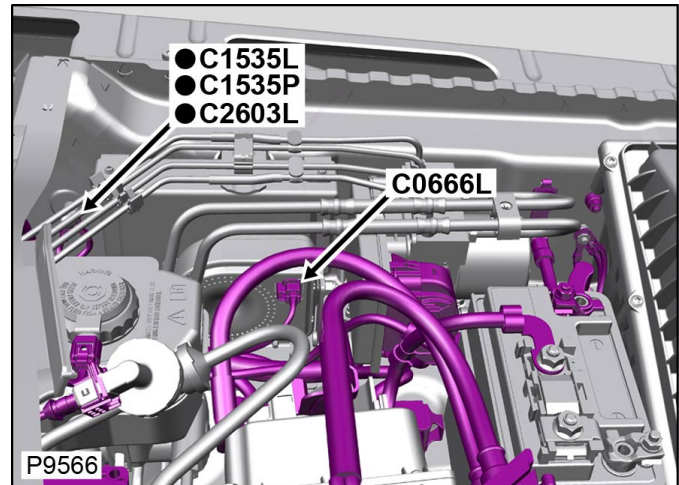
Descrizione: **Massa**

Ubicazione: **Lato sinistro posteriore del vano motore**

Qualifier: **Condizione guida sinistra mostrata**

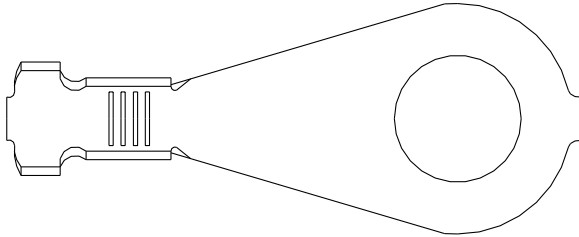
Connettore: **C1535P**

Numero parte progettazione: **gHC2-14463-EBA**

Colore: **TIN PLATED**

Cavità: **1WY**

Cablaggio: **ENGINE COMPARTMENT HARNESS**

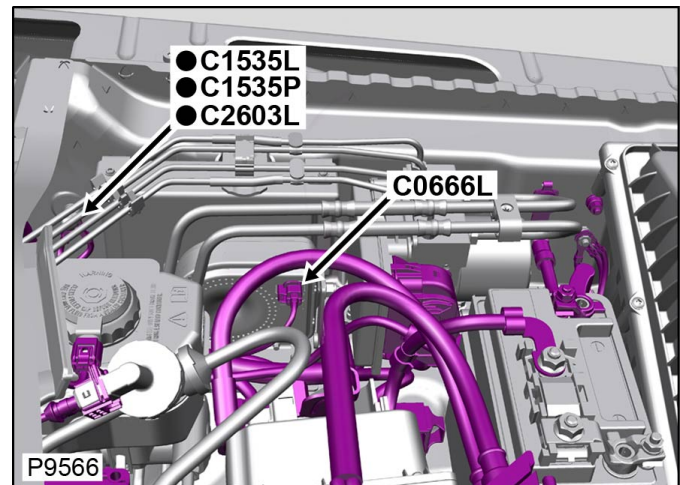
Descrizione: **Massa**

Ubicazione: **Lato sinistro posteriore del vano motore**

Qualifier: **Condizione guida sinistra mostrata**

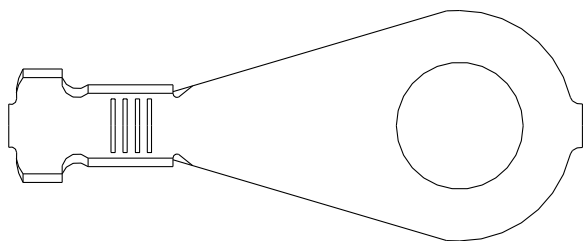
Connettore: **C1535Q**

Numero parte progettazione: **9HC2-14463-EBA**

Colore: **TIN PLATED**

Cavità: **1WY**

Cablaggio: **ENGINE COMPARTMENT HARNESS**

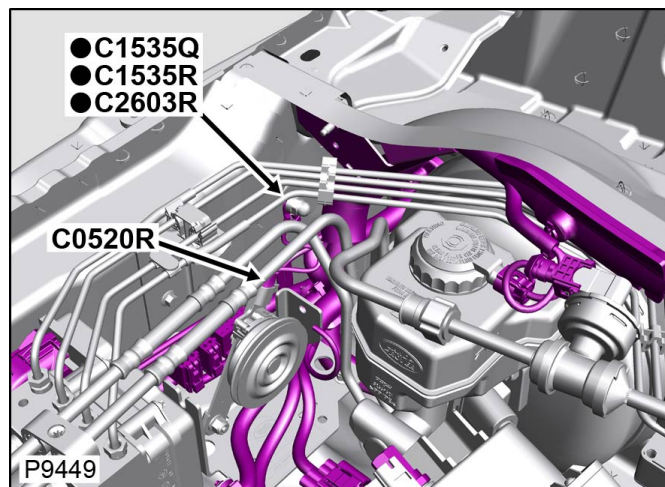
Descrizione: **Massa**

Ubicazione: **Lato destro posteriore del vano motore**

Qualifier: **Condizione guida destra mostrata**

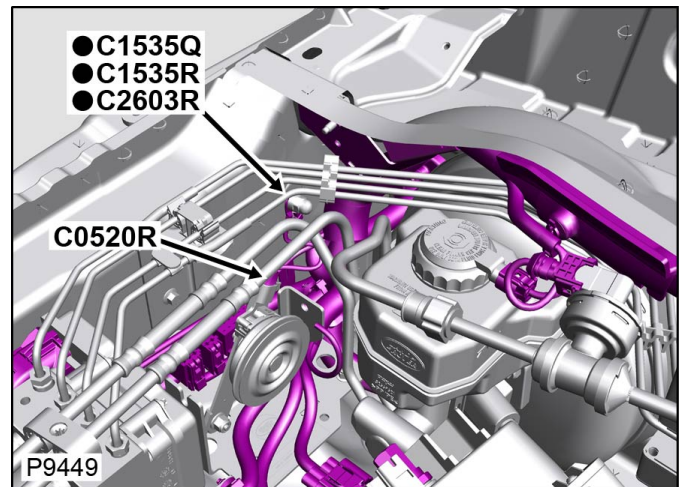
Descrizione: **Massa**

Ubicazione: **Lato destro posteriore del vano motore**

Qualifier: **Condizione guida destra mostrata**

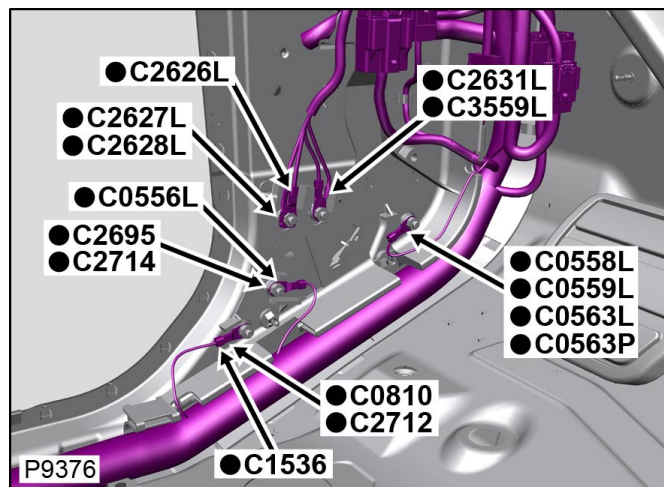
Descrizione: **Massa**

Ubicazione: **Base del montante 'A' lato sinistro**

Qualifier: **Condizione guida sinistra mostrata**

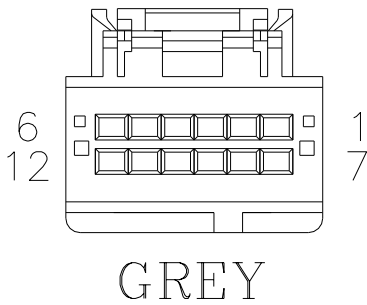
Connettore: **C1542**

Numero parte progettazione: **2L1T-14A464-VA**

Numero parte ricambio: **YPC902630**
