DISCOVERY 4

VIN: 699716 > 731300

Libreria dei riferimenti dell'impianto elettrico (3a)

JLR 19 52 14_3E

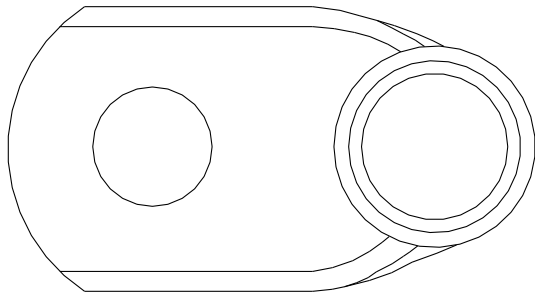
Connettore: **C1547L**

Numero parte progettazione: **CHCT-14463-AFA**

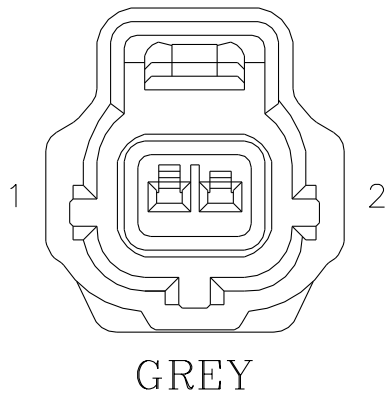
Connettore: **C1550**

ALLOGGIAMENTO DEL CONNETTORE RIPARABILE

Numero parte progettazione: **F5AB-14A464-BB**

Colore: **GREY**

Cavità: **2WY**

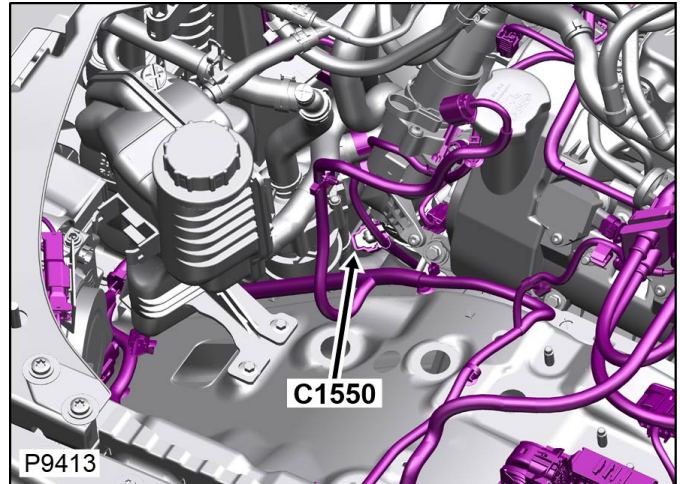
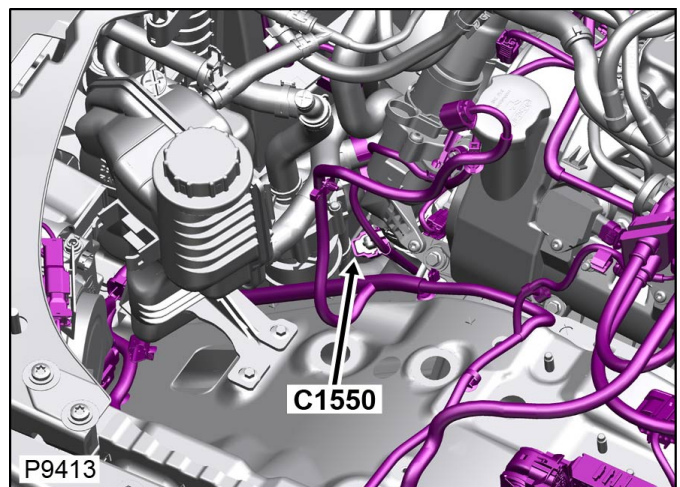
Connettore: **C1550**

Descrizione: **Sensore-Temperatura mandata radiatore**

Ubicazione: **Lato anteriore sinistro del motore**

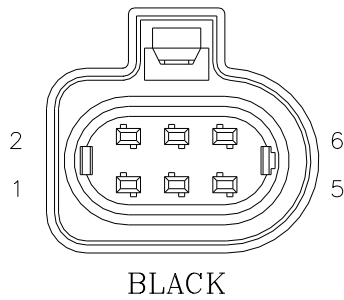
Connettore: **C1559A**

ALLOGGIAMENTO DEL CONNETTORE RIPARABILE

Numero parte progettazione: **6G9T-14A464-XDA**

Cavità: **6WY**

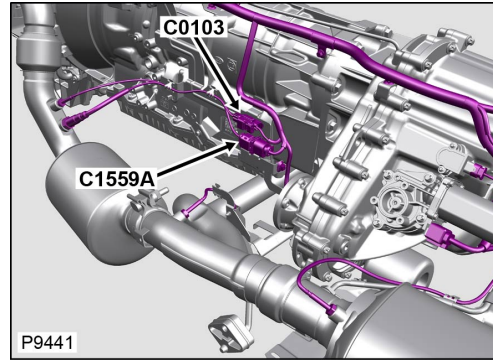
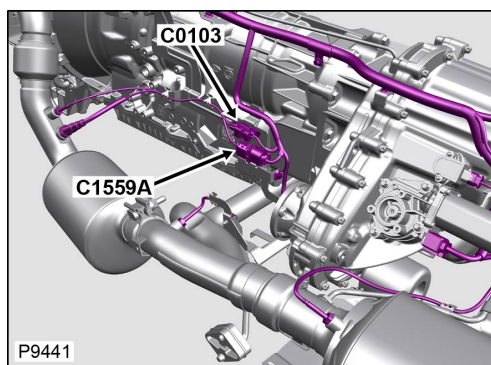
Connettore: **C1559A**

Descrizione: **Sensore-Ossigeno-Precatalizzatore**

Ubicazione: **Lato sinistro della scatola cambio**

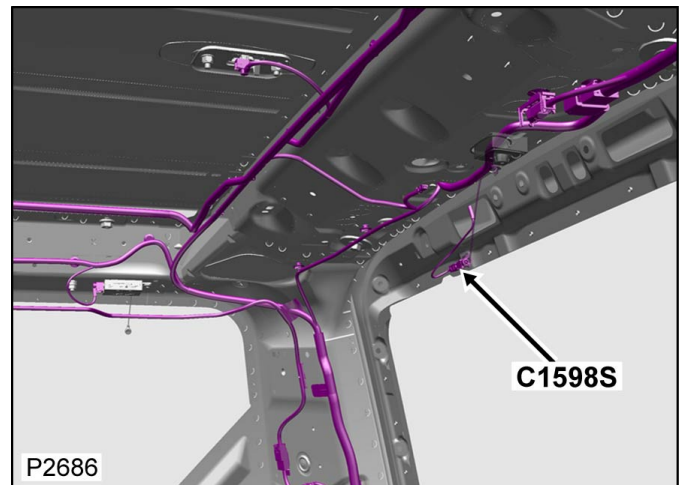
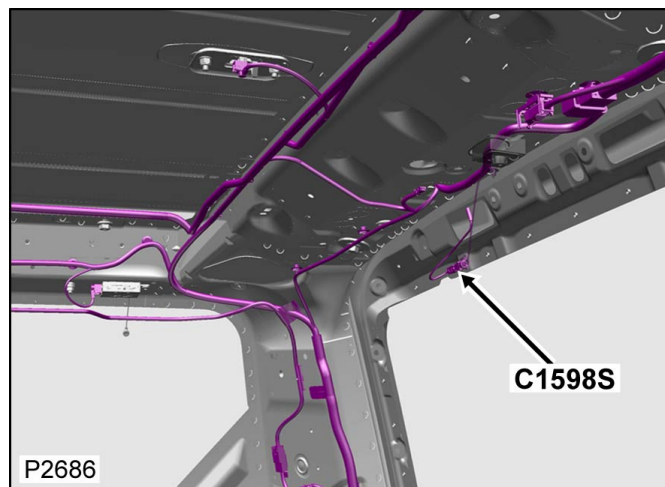
Connettore: **C1598S**

Descrizione: **Antenna-GPS**

Ubicazione: **Parte superiore portellone - Lato destro**

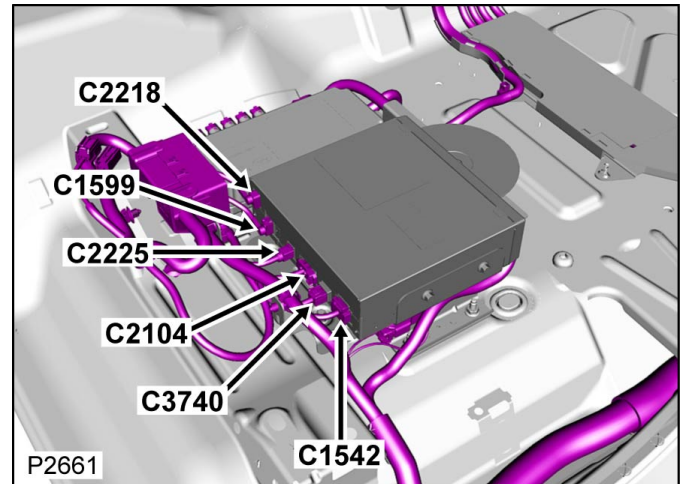
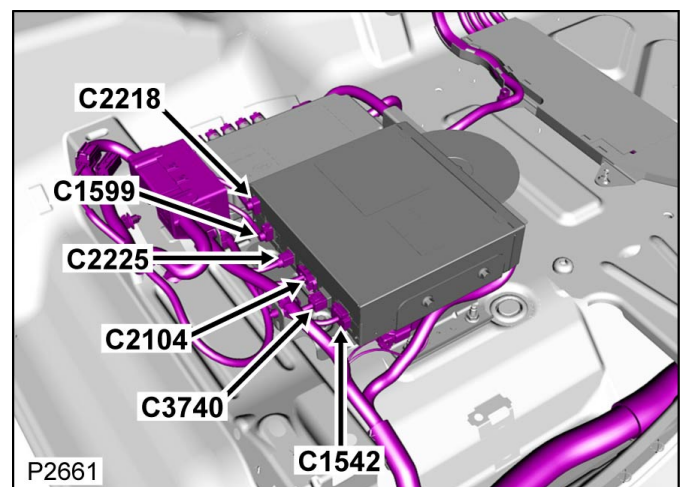
Connettore: **C1599**

Descrizione: **Modulo-Controllo di navigazione-Giappone**

Ubicazione: **Sotto il sedile anteriore sinistro**

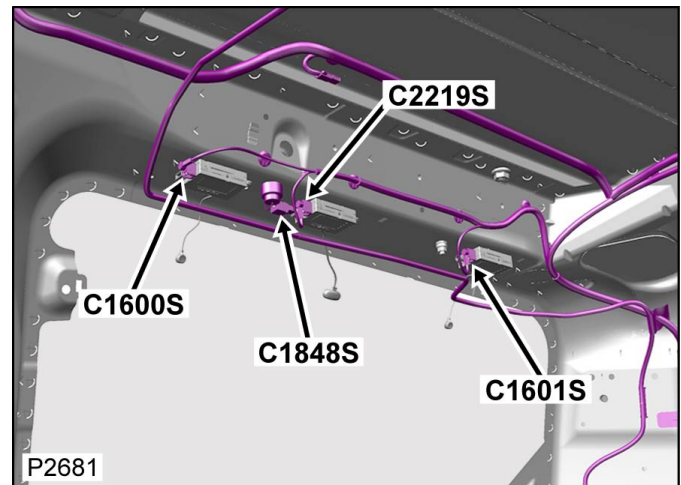
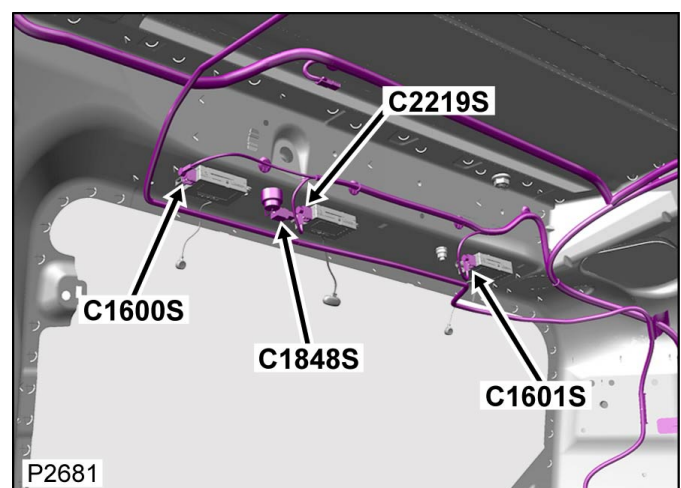
Connettore: **C1600S**

Descrizione: **Antenna-TV**

Ubicazione: **Parte posteriore del rivestimento del padiglione - Lato destro**

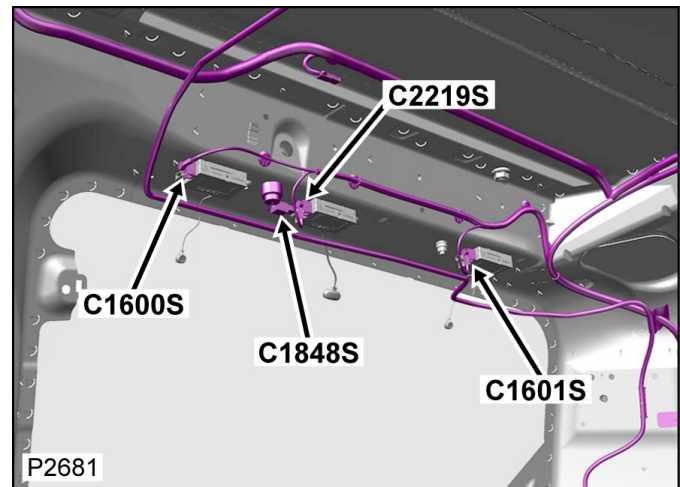
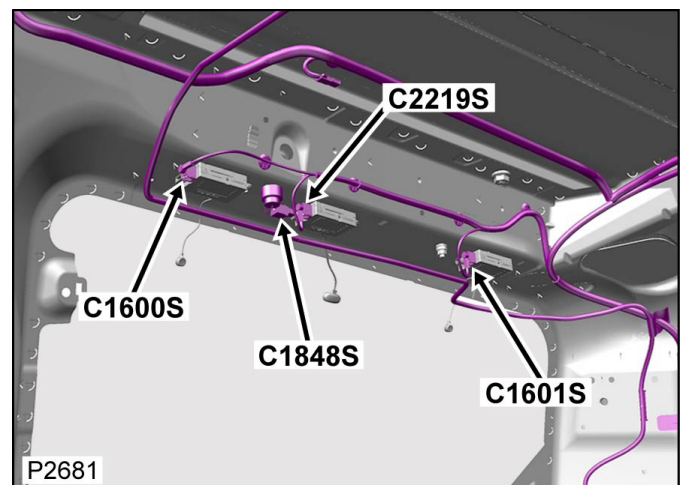
Connettore: **C1601S**

Descrizione: **Antenna-TV**

Ubicazione: **Parte posteriore del rivestimento del padiglione - Lato destro**

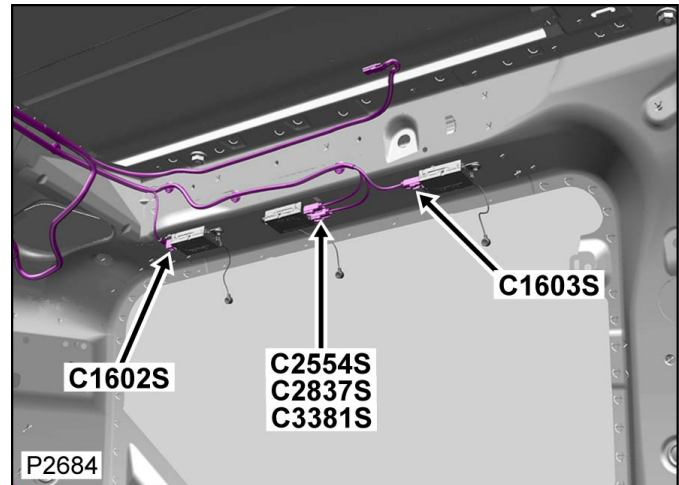
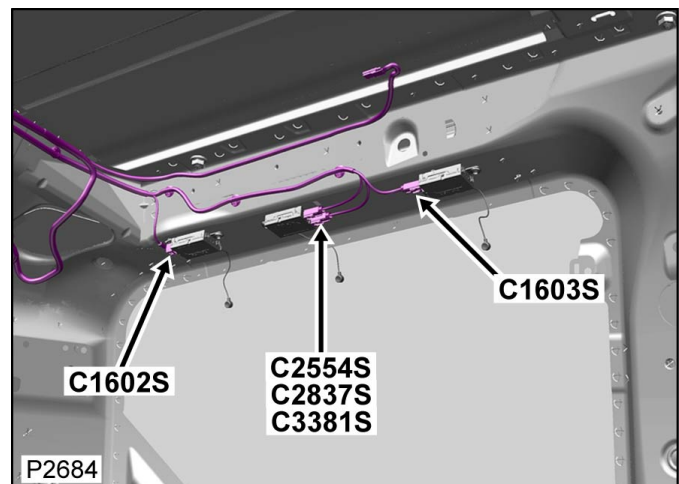
Connettore: **C1602S**

Descrizione: **Antenna-TV**

Ubicazione: **Rear of headlining - Lato sinistro**

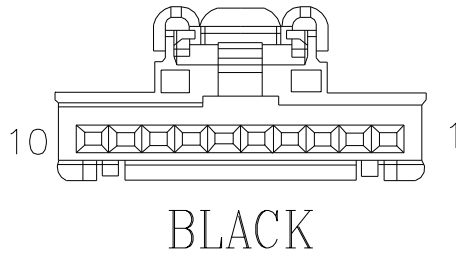
Connettore: **C1629SL**

NON RIPARABILE

Numero parte progettazione: **6W8T-14489-YA**

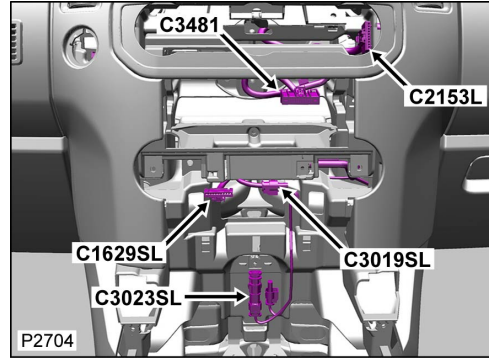
Descrizione: **Gruppo interruttori-Plancia centrale**

Ubicazione: **Dietro il centro della plancia**

Qualifier: **Condizione guida sinistra mostrata**

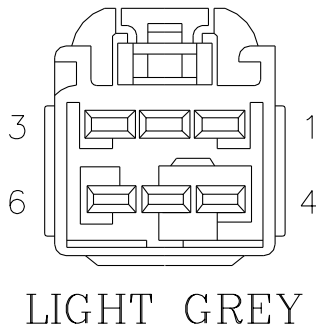
Connettore: **C1642S**

NON RIPARABILE

Numero parte progettazione: **5F9T-14489-CA**

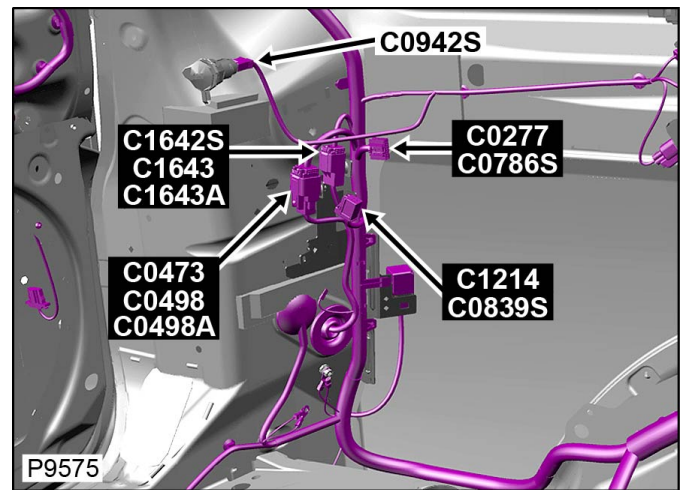
Descrizione: **Cablaggio principale al cablaggio della roulotte**

Ubicazione: **Dietro il tappetino del vano portabagagli, lato sinistro**

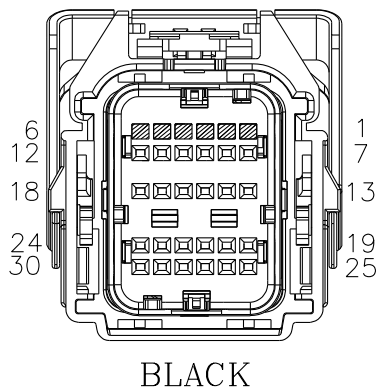
Connettore: **C1649**

Descrizione: **Modulo del sistema di sicurezza supplementare (RCM)**

Ubicazione: **Dietro la console centrale**

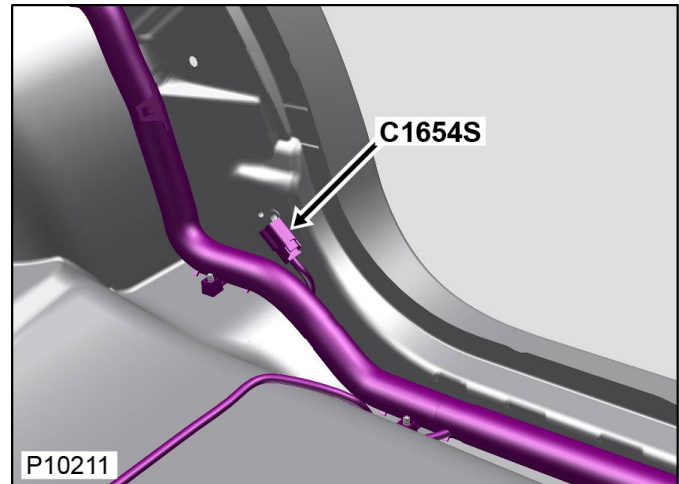
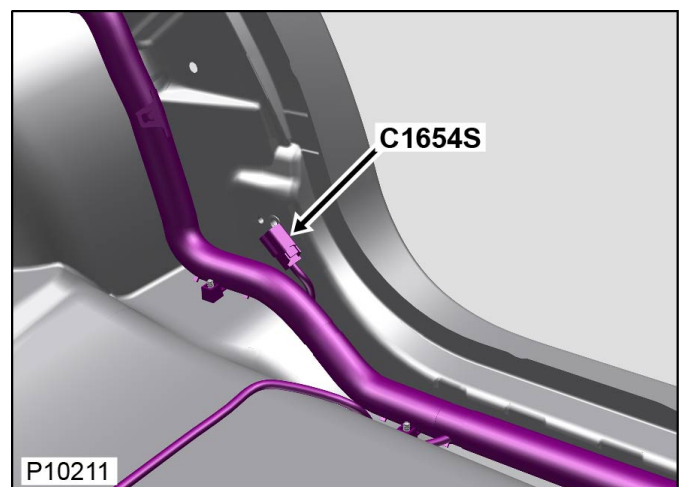
Connettore: **C1654S**

Descrizione: **Sensore-Collisione laterale-Lato sinistro-Posteriore**

Ubicazione: **Base del montante 'C' - Lato sinistro**

Numero parte progettazione: **9A8T-14A464-EB**

Numero parte ricambio: **YPC915230**

Cavità: 2WY

Cablaggio: CABIN HARNESS

CAV	CSA	COL	CCT	DESTN
1	0.5D	P	216S	C0256
2	0.5D	GW	216S	C0256

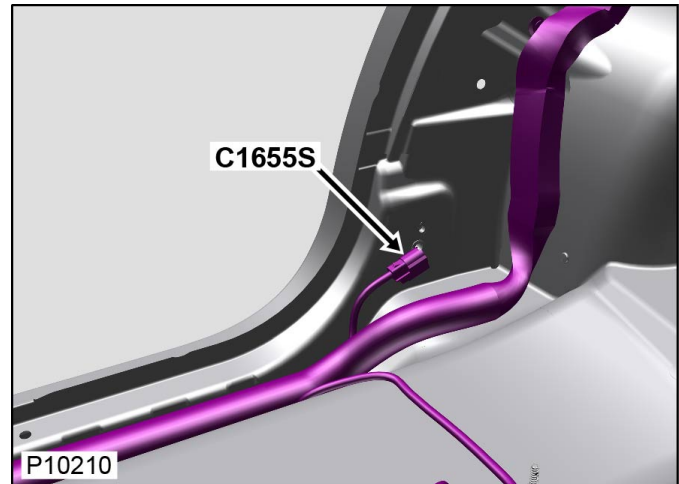
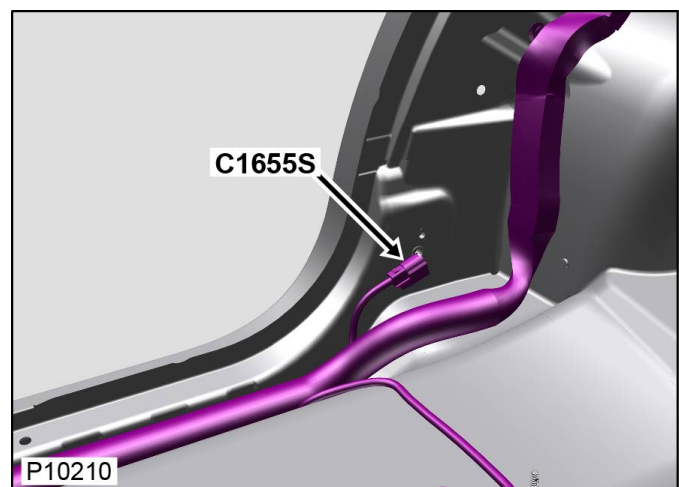
Connettore: **C1655S**

Descrizione: **Sensore-Collisione laterale-Lato destro-Posteriore**

Ubicazione: **Base del montante 'C' lato destro**

Numero parte progettazione: **9A8T-14A464-EB**

Numero parte ricambio: **YPC915230**

Cavità: **2WY**

Cablaggio: **CABIN HARNESS**

CAV	CSA	COL	CCT	DESTN
1	0.5D	WR	216S	C0256
2	0.5D	UW	216S	C0256

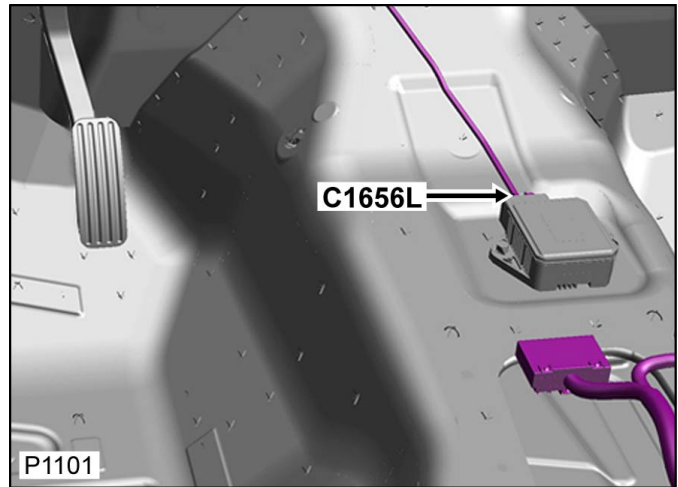
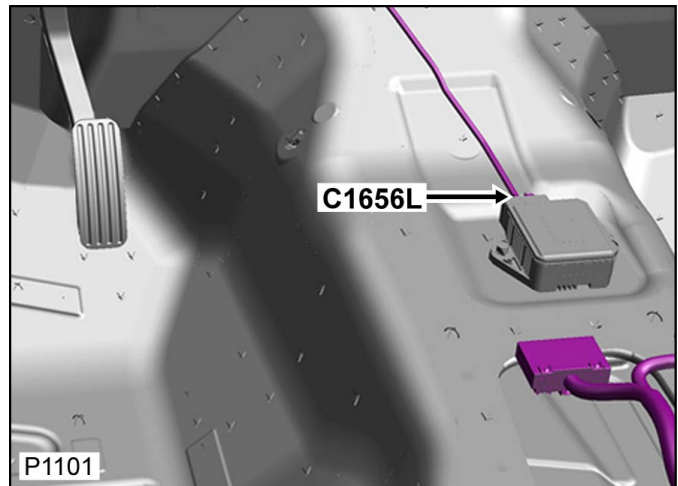
Connettore: **C1656L**

Descrizione: **Sensore-Imbardata/ laterale**

Ubicazione: **sotto la console centrale**

Cablaggio: **ENGINE COMPARTMENT HARNESS**

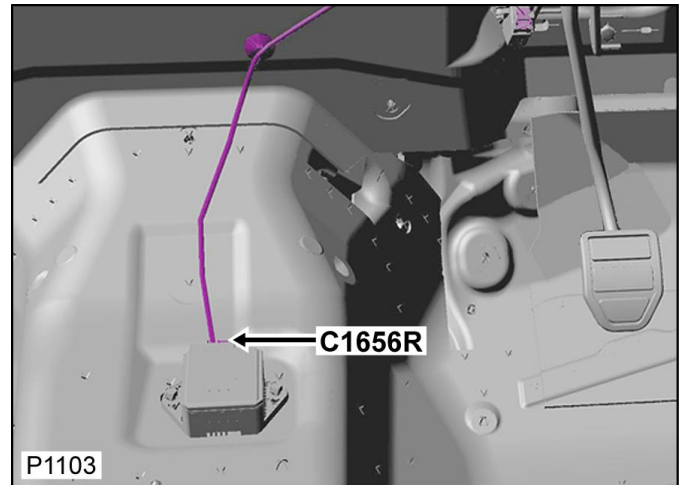
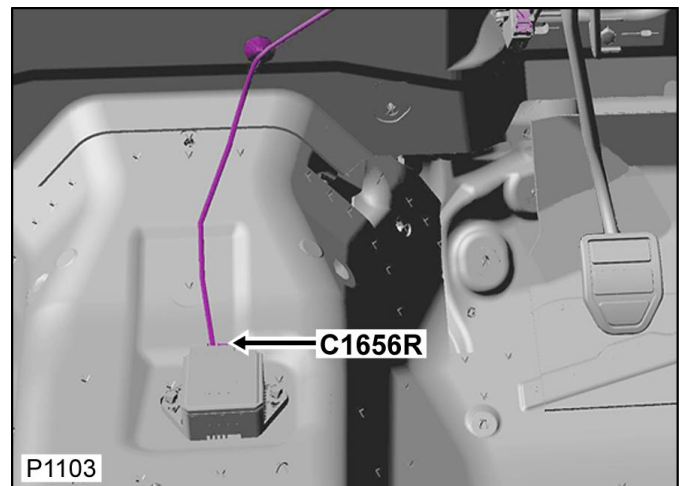
Connettore: **C1656R**

Descrizione: **Sensore-Imbardata/ laterale**

Ubicazione: **sotto la console centrale**

Cablaggio: **ENGINE COMPARTMENT HARNESS**

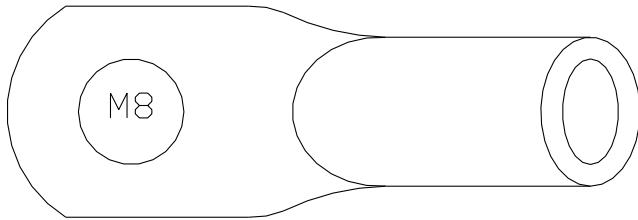
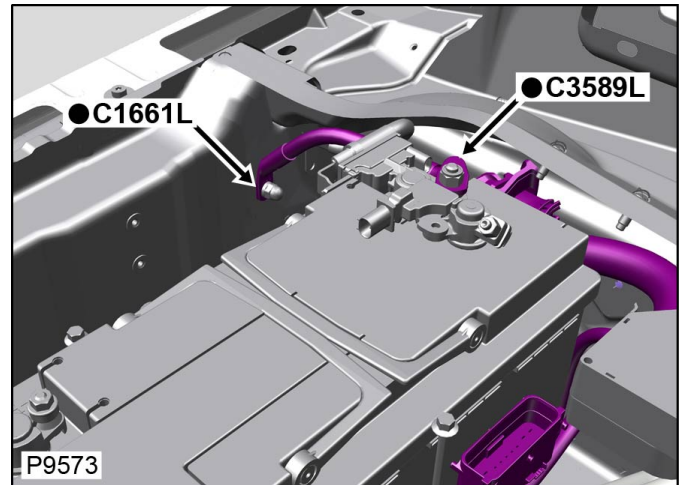
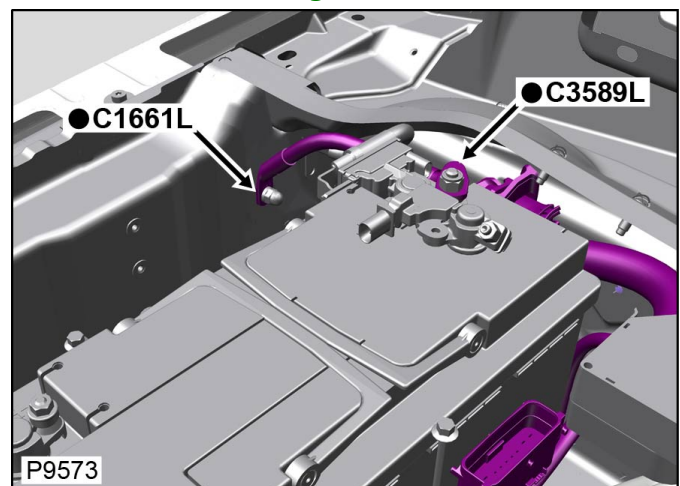
Connettore: **C1661L**

Descrizione: **Massa**

Ubicazione: **Lato destro posteriore del vano motore**

Qualifier: **Condizione guida sinistra mostrata**

Numero parte progettazione: **CHCT-14463-ALA**

Cablaggio: **BATTERY NEGATIVE LHD HARNESS**

CAV	CSA	COL	CCT	DESTN
1	50.0D	B	ALL	C3589L

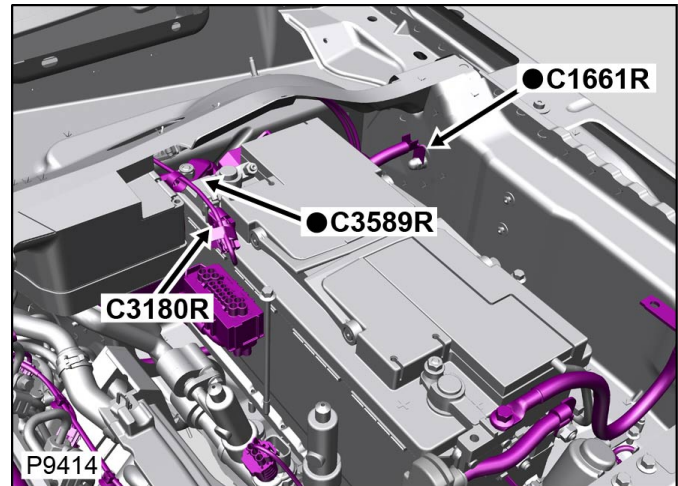
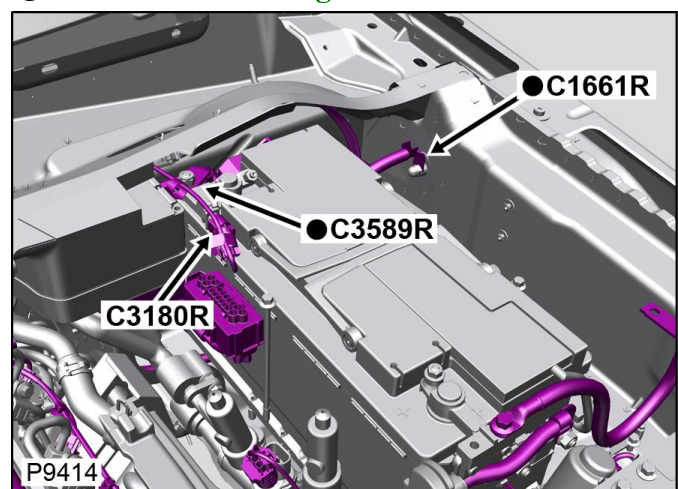
Connettore: **C1661R**

Descrizione: **Massa**

Ubicazione: **Lato sinistro posteriore del vano motore**

Qualifier: **Condizione guida destra mostrata**

Numero parte progettazione: **9HC2-14463-HYA**

Cablaggio: **BATTERY NEGATIVE RHD
HARNESS**

CAV	CSA	COL	CCT	DESTN
1	50.0	B	ALL	C3589R

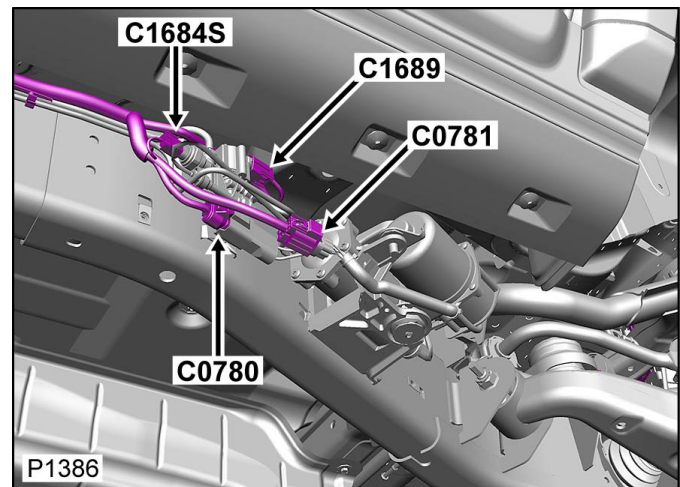
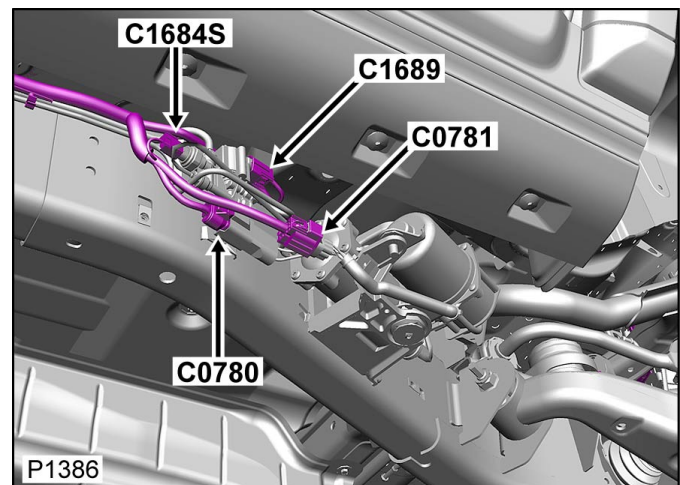
Connettore: **C1684S**

Descrizione: **Blocco valvole-Sospensione pneumatica**

Ubicazione: **Sotto la vettura - Lato sinistro**

Cablaggio: **CHASSIS HARNESS**

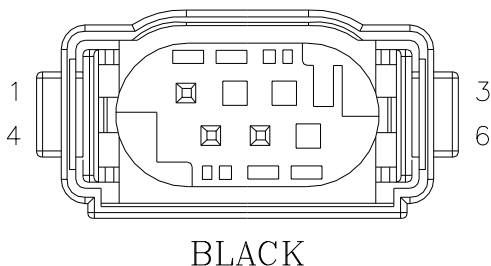
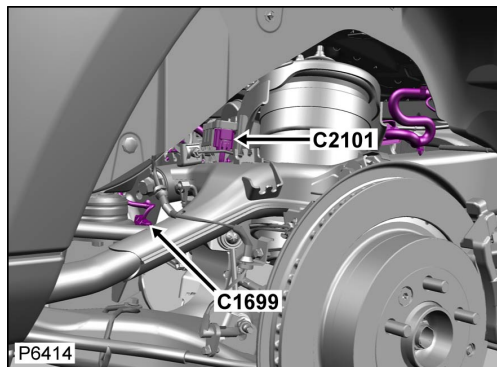
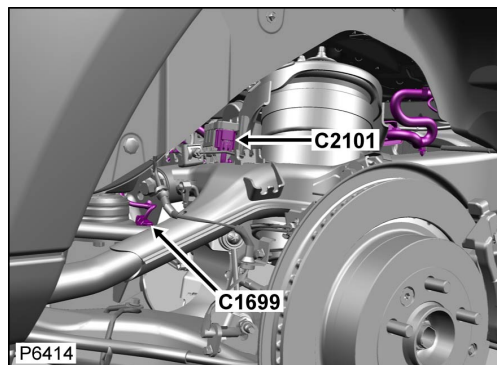
Connettore: **C1699**

Descrizione: **Sensore-Altezza-Posteriore-Lato sinistro**

Ubicazione: **Sotto il vano passaruota posteriore di sinistra**

Numero parte progettazione: **AX2T-14A464-BA**

Numero parte ricambio: **YPC803250**

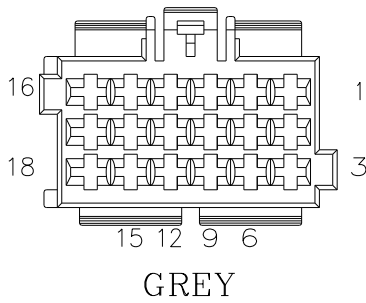
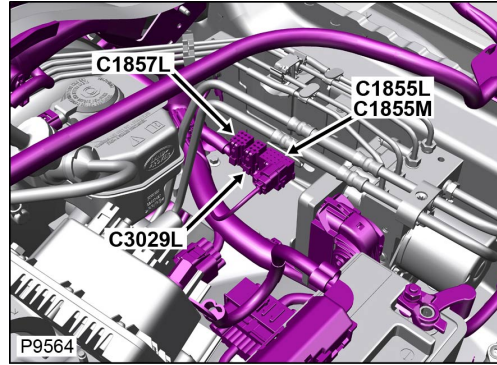
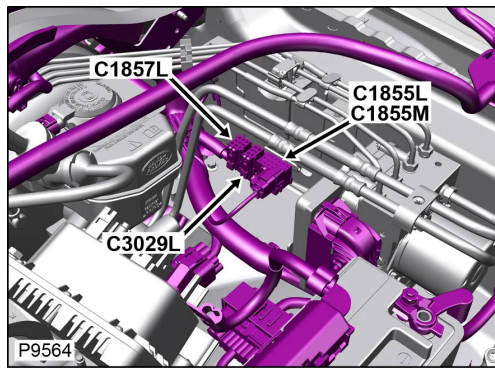
Connettore: **C1855L**

Descrizione: ECU-Scatola di rinvio

Ubicazione: Lato sinistro posteriore del vano motore

Qualifier: Condizione guida sinistra mostrata

Numero parte progettazione: **2W9T-14489-KA**

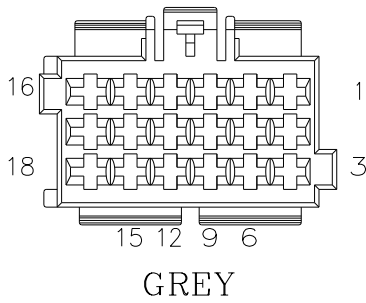
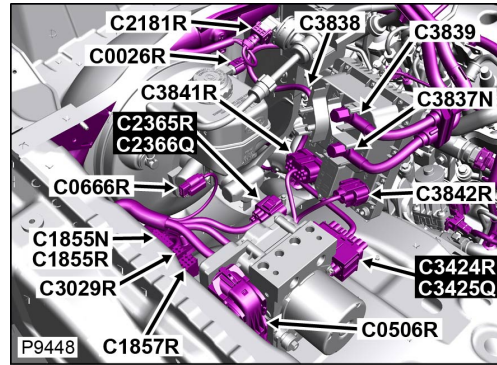
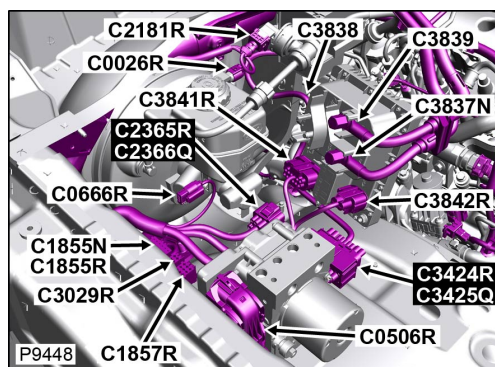
Connettore: **C1855R**

Descrizione: ECU-Scatola di rinvio

Ubicazione: Lato destro posteriore del vano motore

Qualifier: Condizione guida destra mostrata

Numero parte progettazione: **2W9T-14489-KA**

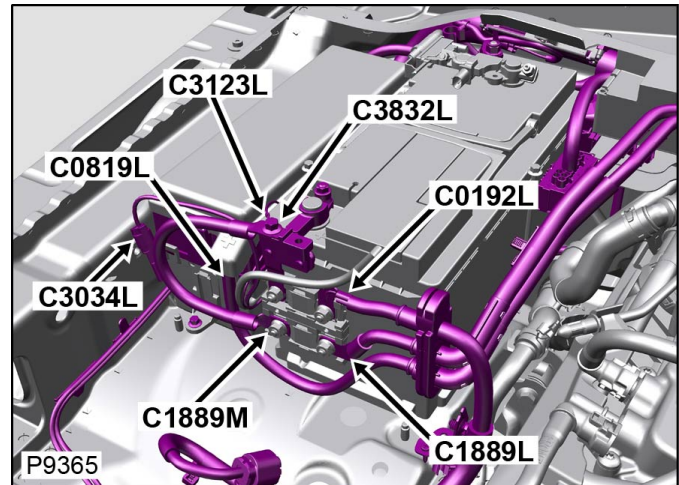
Ubicazione: **Lato destro del vano motore**

Qualifier: **Condizione guida sinistra mostrata**

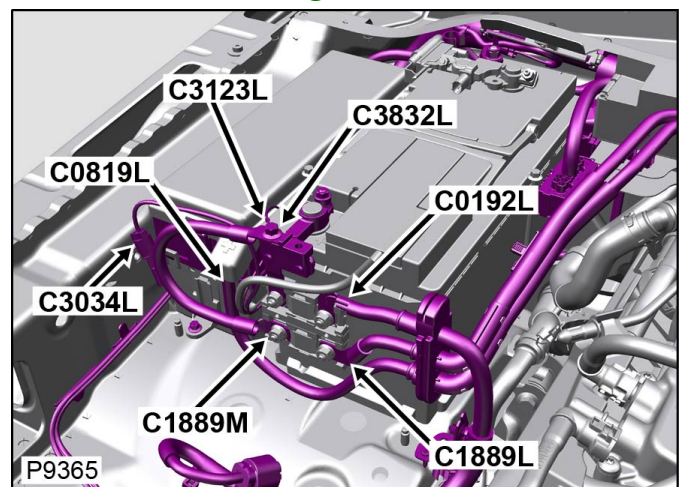
Connettore: **C1889M**

Descrizione: **Megafusibile**

Ubicazione: **Lato destro del vano motore**

Qualifier: **Condizione guida sinistra mostrata**

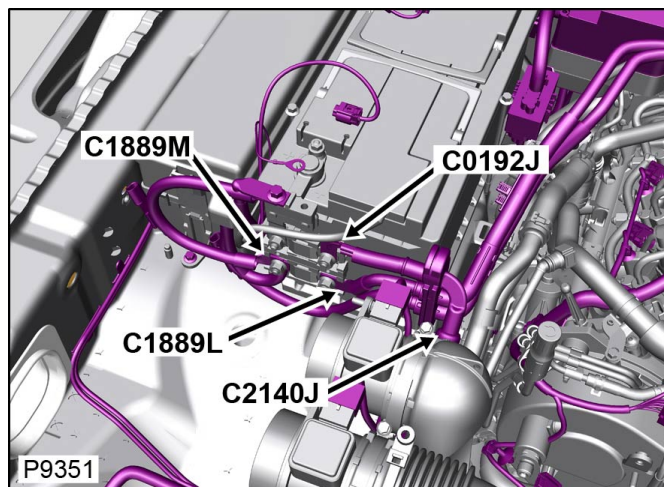
Connettore: **C1889M**

Descrizione: **Megafusibile**

Ubicazione: **Lato destro del vano motore**

Qualifier: **Condizione guida sinistra mostrata**

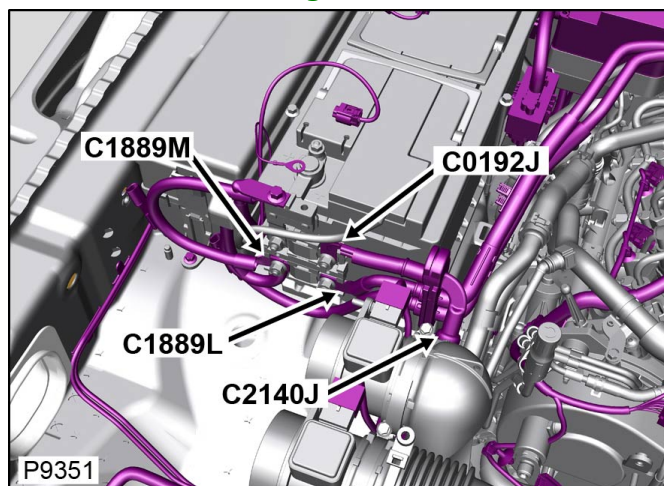
Descrizione: **Megafusibile**

Ubicazione: **Lato destro del vano motore**

Qualifier: **Condizione guida sinistra mostrata**

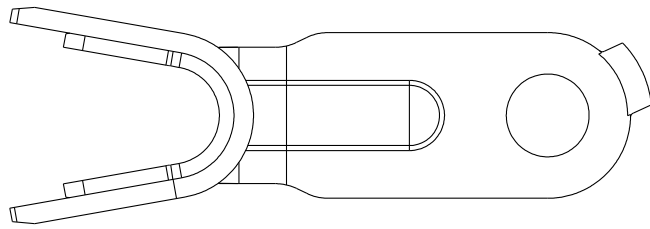
Connettore: **C1893G**

NON RIPARABILE

TIN PLATED

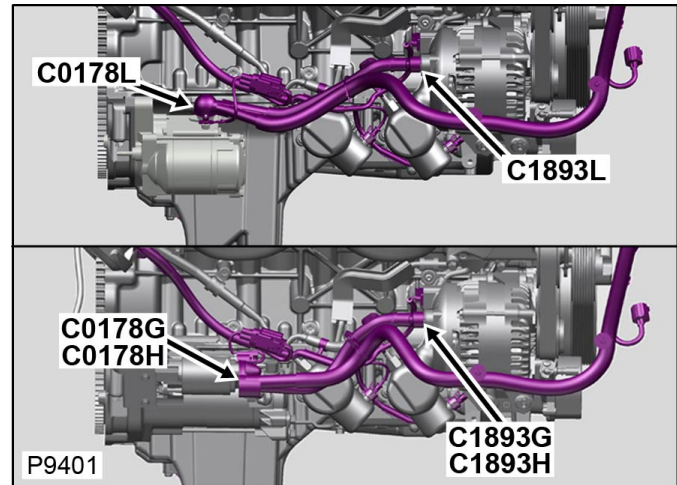
Connettore: **C1893G**

Descrizione: **Alternatore/ generatore**

Ubicazione: **Motore - Lato DX - inferiore**

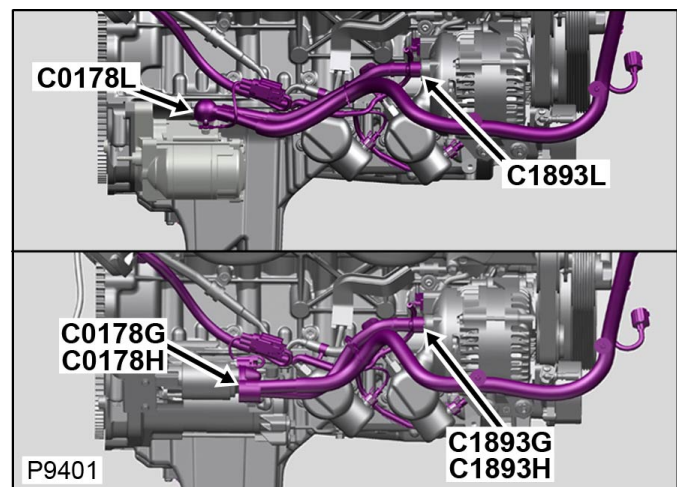
Descrizione: **Alternatore/ generatore**

Ubicazione: **Motore - Lato DX - inferiore**

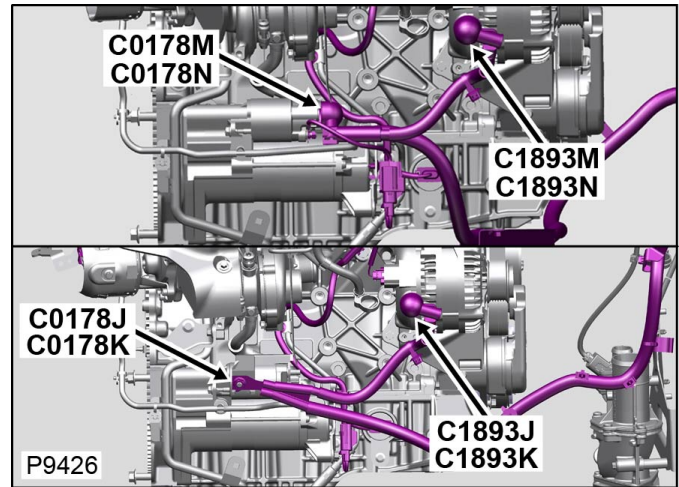
Connettore: **C1893J**

Descrizione: **Alternatore/ generatore**

Ubicazione: **Motore - Lato DX - inferiore**

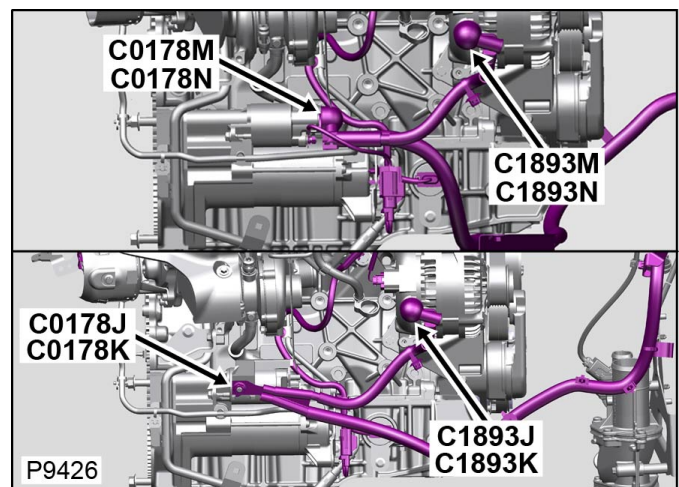
Connettore: **C1893J**

Descrizione: **Alternatore/ generatore**

Ubicazione: **Motore - Lato DX - inferiore**

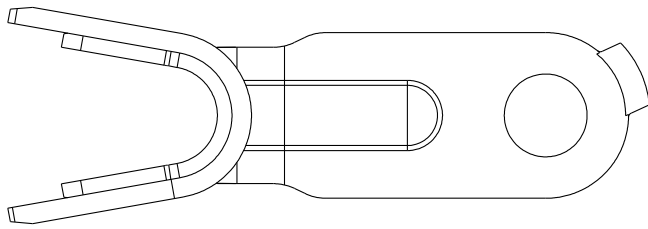
Connettore: **C1893L**

ALLOGGIAMENTO DEL CONNETTORE RIPARABILE

TIN PLATED

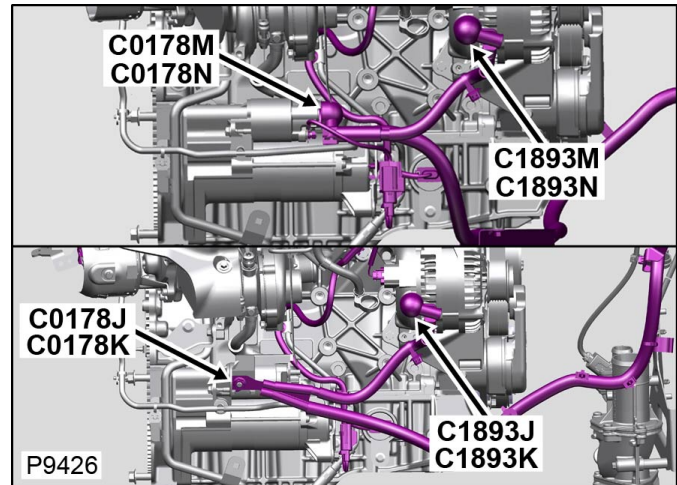
Connettore: **C1893M**

Descrizione: **Alternatore/ generatore**

Ubicazione: **Motore - Lato DX - inferiore**

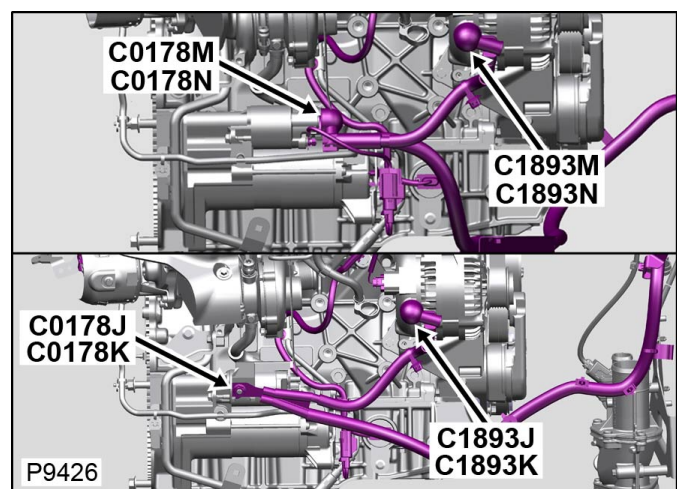
Connettore: **C1893M**

Descrizione: **Alternatore/ generatore**

Ubicazione: **Motore - Lato DX - inferiore**

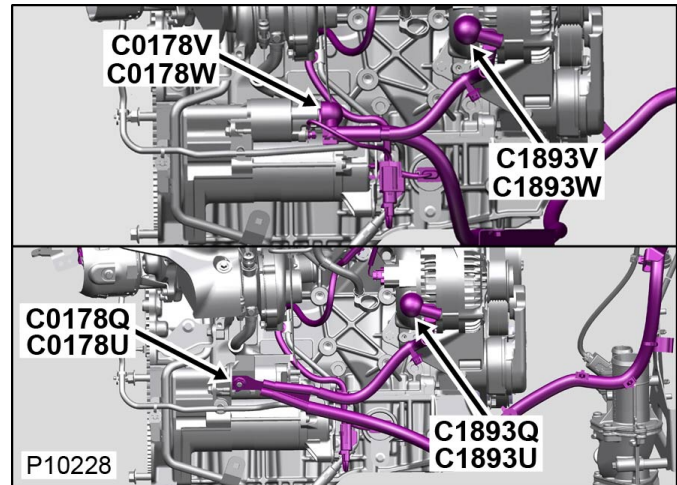
Connettore: **C1893Q**

Descrizione: **Alternatore/ generatore**

Ubicazione: **Motore - Lato DX - inferiore**

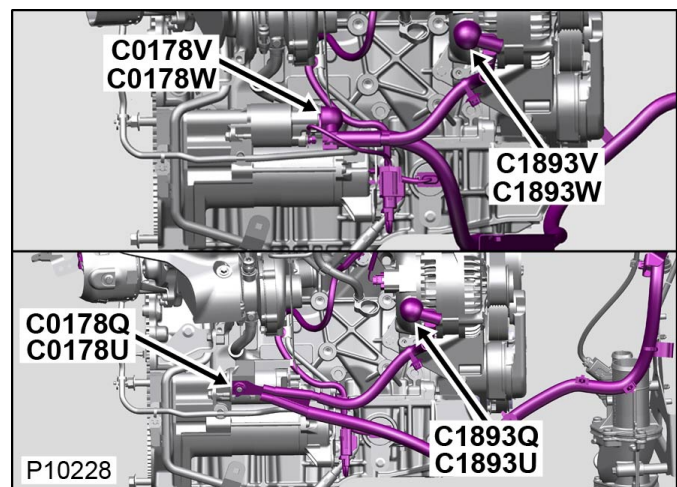
Connettore: **C1893Q**

Descrizione: **Alternatore/ generatore**

Ubicazione: **Motore - Lato DX - inferiore**

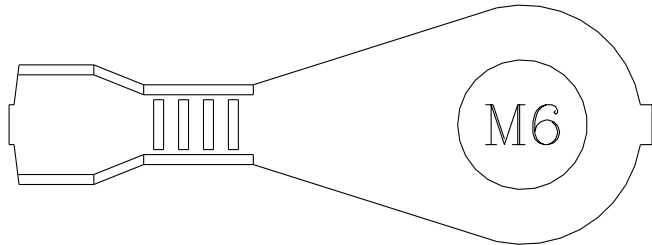
Connettore: **C1947**

NON RIPARABILE

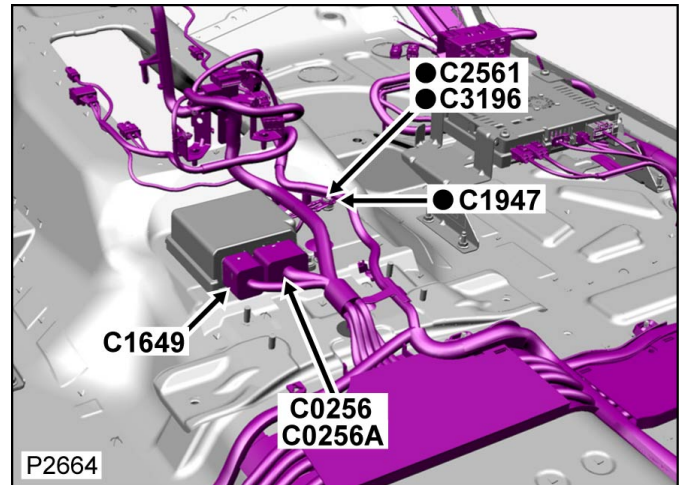
Descrizione: **Massa**

Ubicazione: **Dietro la console centrale**

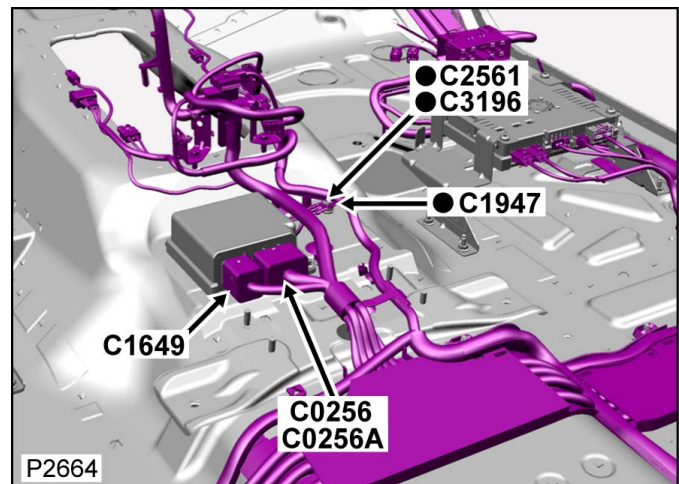
Connettore: **C1947**

Descrizione: **Massa**

Ubicazione: **Dietro la console centrale**

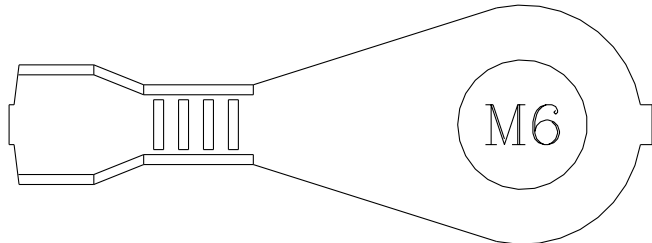
Connettore: **C1967**

NON RIPARABILE

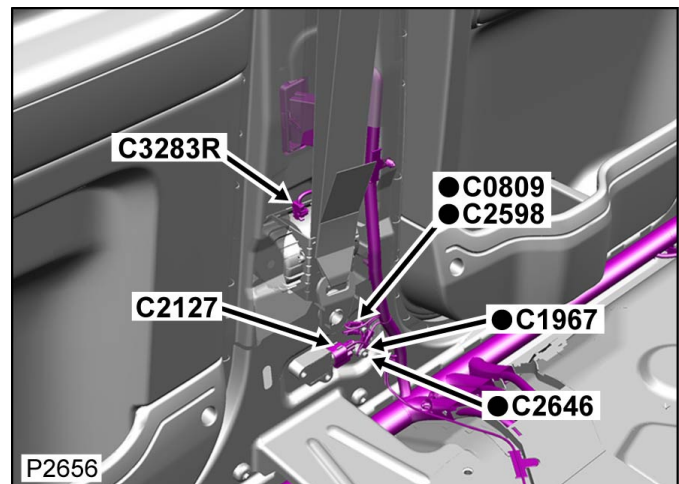
Connettore: **C1967**

Descrizione: **Massa**

Ubicazione: **Base del montante 'B' lato destro**

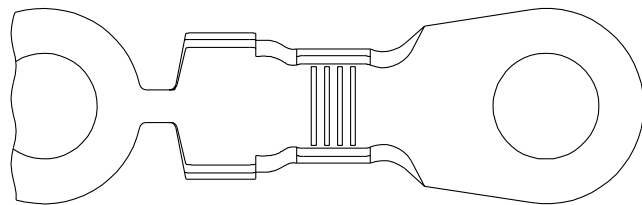
Connettore: **C1969S**

NON RIPARABILE

TIN PLATED

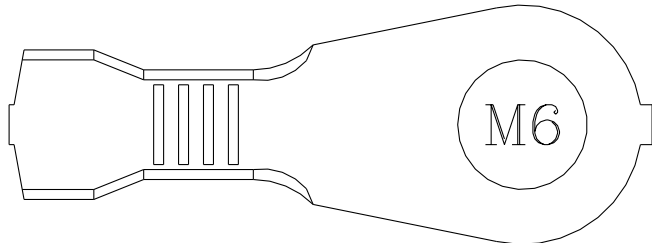
Connettore: **C1971**

NON RIPARABILE

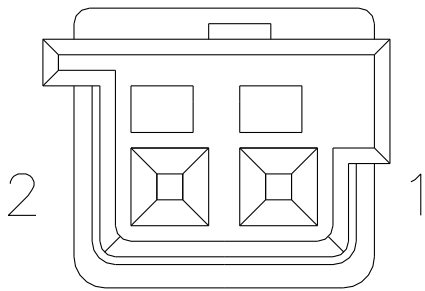
Connettore: **C1975**

ALLOGGIAMENTO DEL CONNETTORE RIPARABILE

BLACK

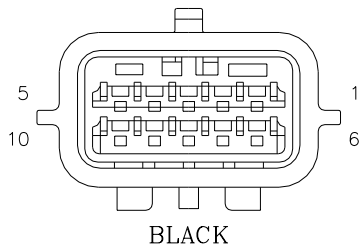
Connettore: **C2003**

NON RIPARABILE

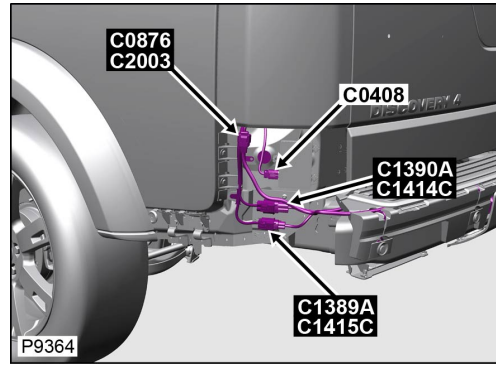
Descrizione: **Cablaggio PDC al cablaggio principale**

Ubicazione: **Retro lato sinistro della vettura**

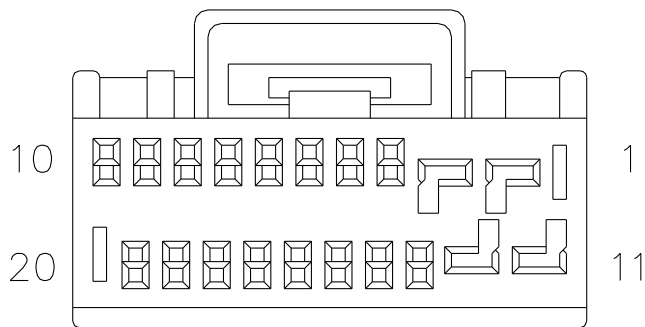
Connettore: **C2030L**

NON RIPARABILE

GREY

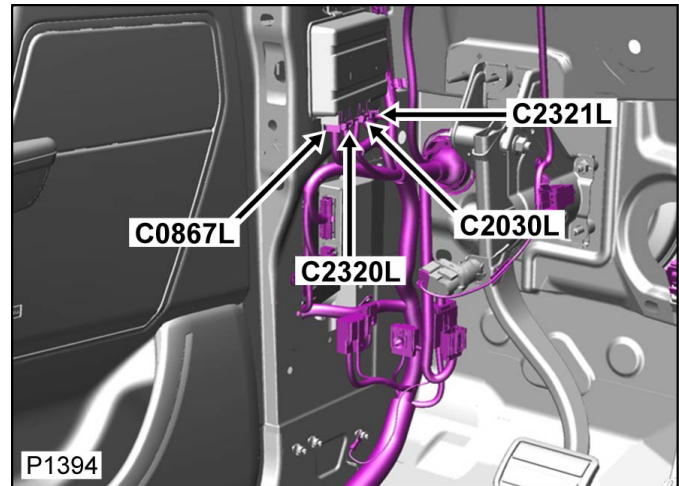
Ubicazione: **Montante 'A' lato sinistro**

Numero parte progettazione: **1L2T-14A464-CA**

Cavità: **20WY**

Cablaggio: **CABIN HARNESS**

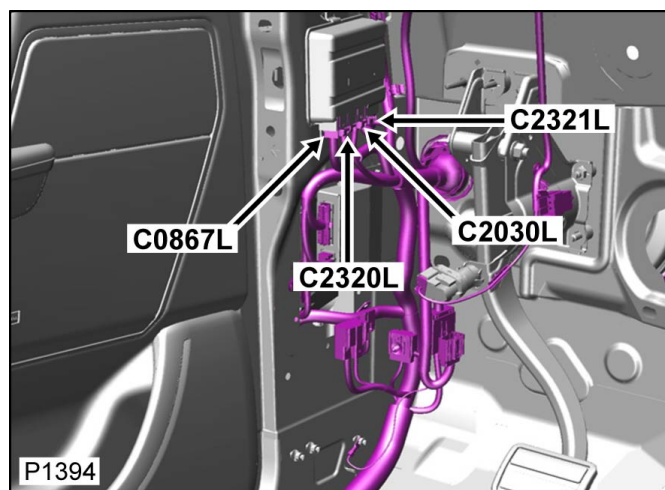
Connettore: **C2030L**

Descrizione: **Centralina ECU-Sospensione pneumatica**

Ubicazione: **Montante 'A' lato sinistro**

Numero parte progettazione: **1L2T-14A464-CA**

Cavità: **20WY**

Cablaggio: **CABIN HARNESS**

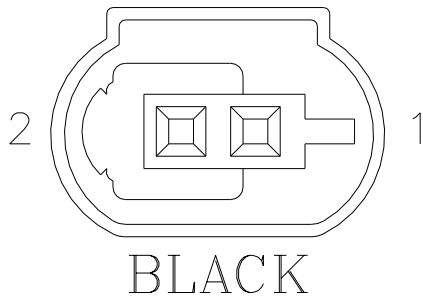
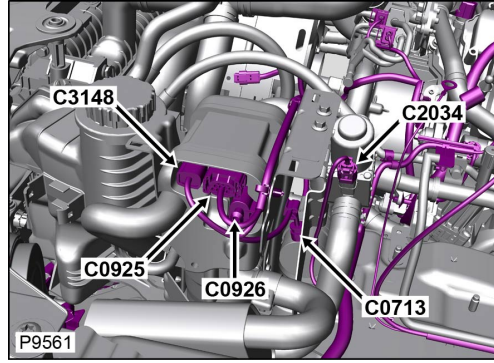
Connettore: **C2034**

Descrizione: **Valvola-Chiusura circuito acqua**

Ubicazione: **Lato sinistro del vano motore**

Numero parte progettazione: **1X4T-14A464-UA**

Cavità: **2WY**

Cablaggio: **ENGINE COMPARTMENT HARNESS**

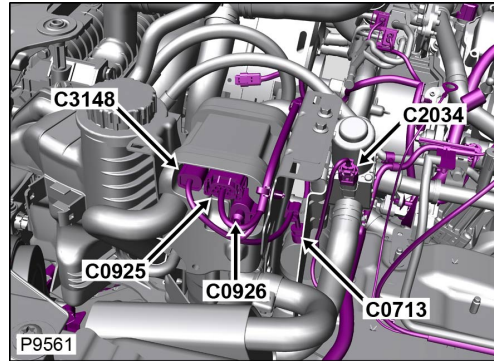
Connettore: **C2034**

Descrizione: **Valvola-Chiusura circuito acqua**

Ubicazione: **Lato sinistro del vano motore**

Numero parte progettazione: **1X4T-14A464-UA**

Cavità: **2WY**

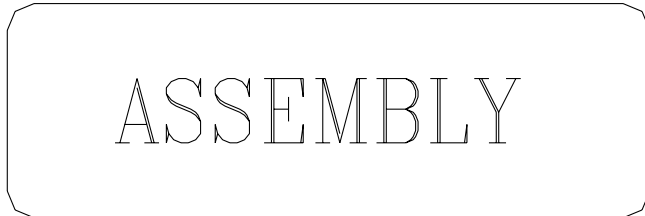
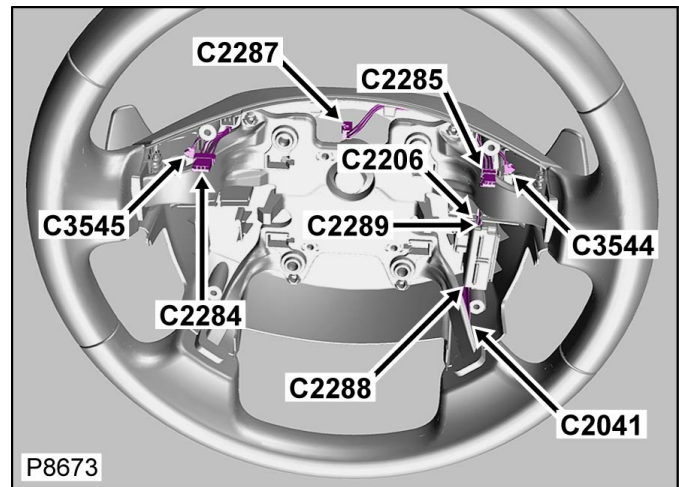
Connettore: **C2041**

Descrizione: **Riscaldatore-Volante**

Ubicazione: **Al centro del volante**

Cavità: **1WY**

Cablaggio: **STEERING WHEEL HARNESS**

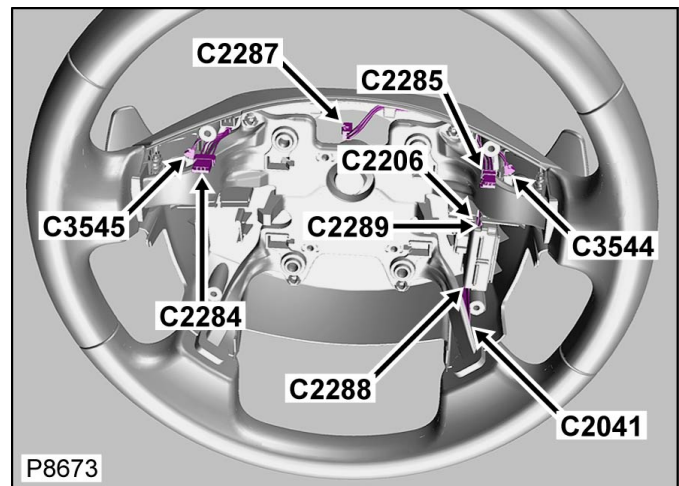
Connettore: **C2041**

Descrizione: **Riscaldatore-Volante**

Ubicazione: **Al centro del volante**

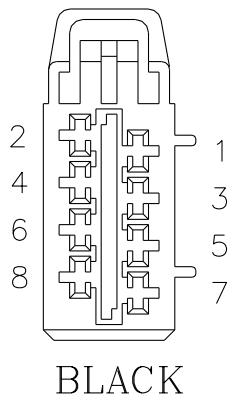
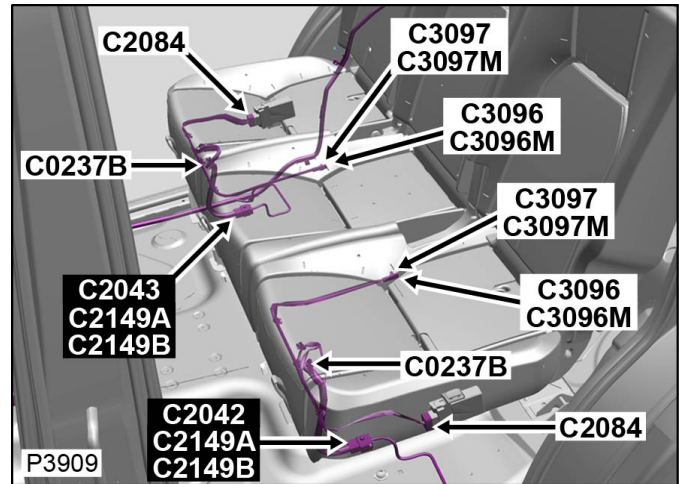
Connettore: **C2042**

Descrizione: **Cablaggio principale al cablaggio dei sedili posteriori**

Ubicazione: **Sotto il sedile posteriore**

Numero parte progettazione: **XF2T-14A464-FB**

Cavità: **8WY**

Cablaggio: **CABIN HARNESS**

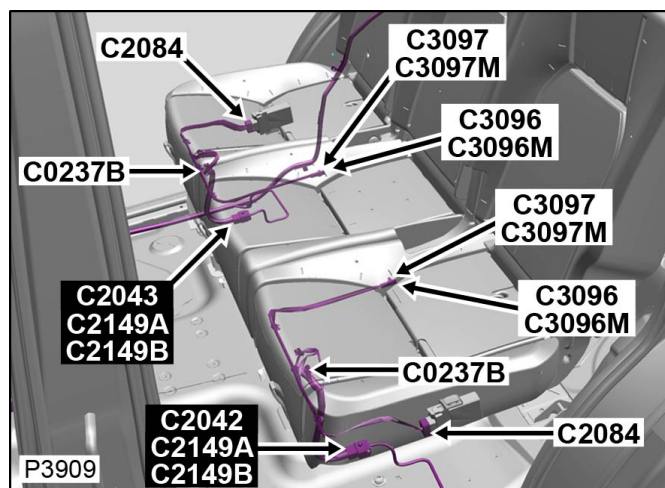
Connettore: **C2042**

Descrizione: **Cablaggio principale al cablaggio dei sedili posteriori**

Ubicazione: **Sotto il sedile posteriore**

Numero parte progettazione: **XF2T-14A464-FB**

Cavità: **8WY**
