DISCOVERY 4

VIN: 699716 > 731300

Libreria dei riferimenti dell'impianto elettrico (3a)

JLR 19 52 14_3E

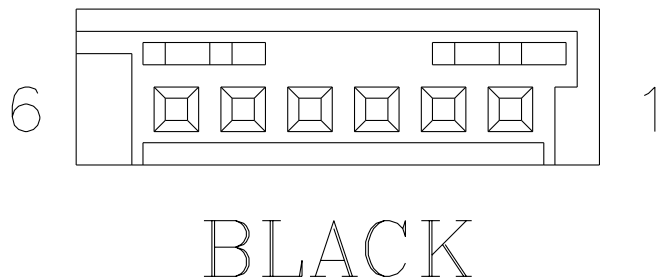
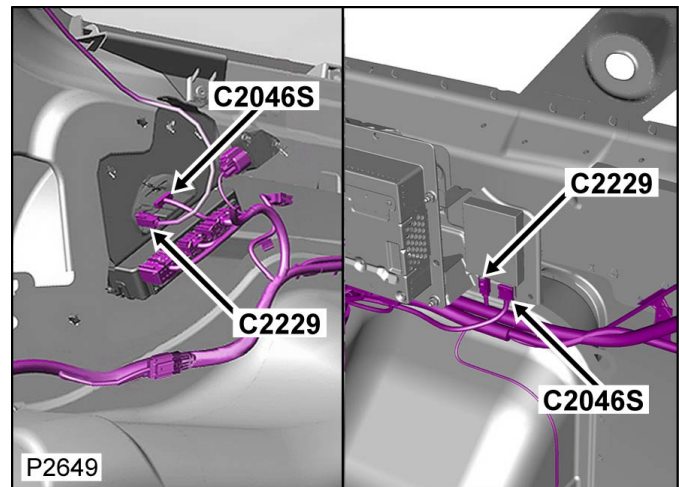
Connettore: **C2046S**

Descrizione: **Ricevitore-Riscaldatore del carburante**

Ubicazione: **Dietro il tappetino del vano portabagagli, lato destro**

Numero parte progettazione: **2R8T-14489-SA**

Cavità: **6WY**

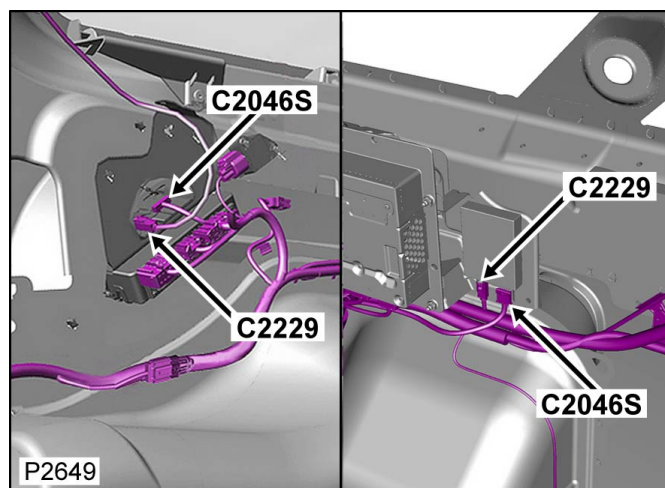
Connettore: **C2046S**

Descrizione: **Ricevitore-Riscaldatore del carburante**

Ubicazione: **Dietro il tappetino del vano portabagagli, lato destro**

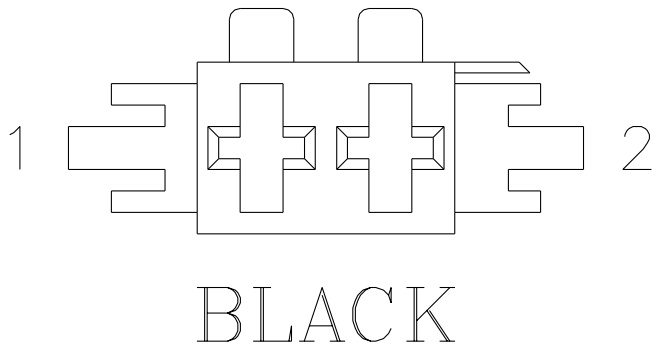
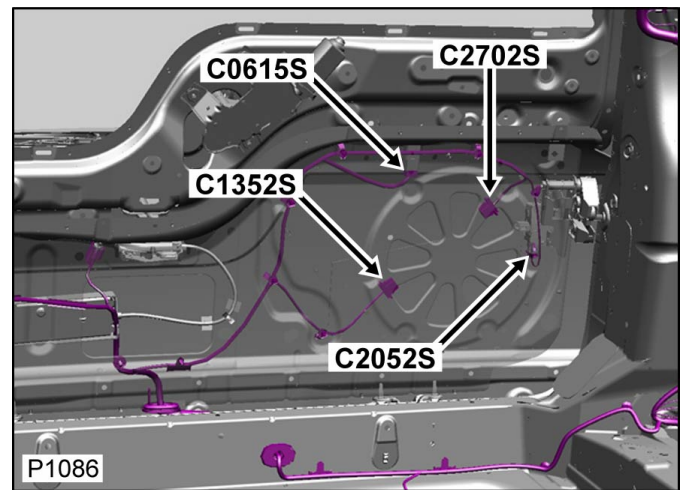
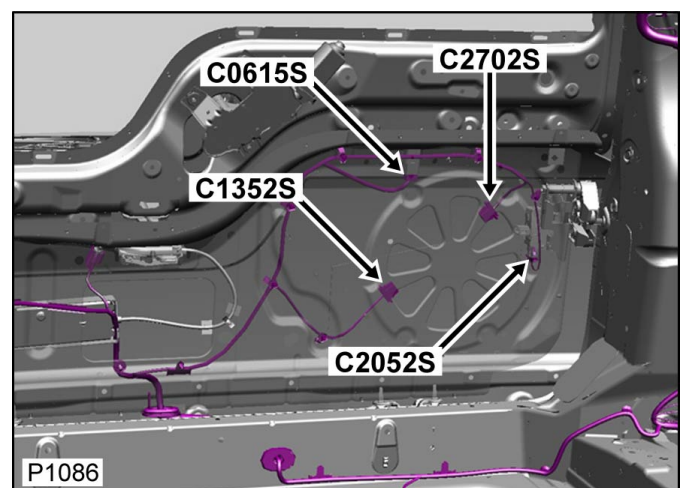
Connettore: **C2052S**

Descrizione: **Motorino-Rilasciare-Portellone-Inferiore-lato sinistro**

Ubicazione: **Lato sinistro dello sportellone, dietro il pannello imbottito di rivestimento**

Numero parte progettazione: **XR8T-14489-TA**

Cavità: **2WY**

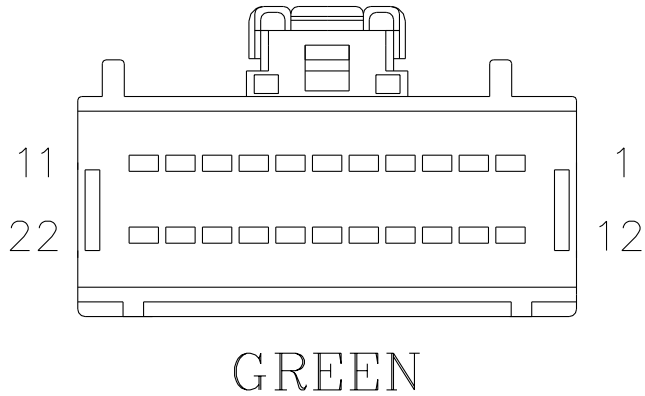
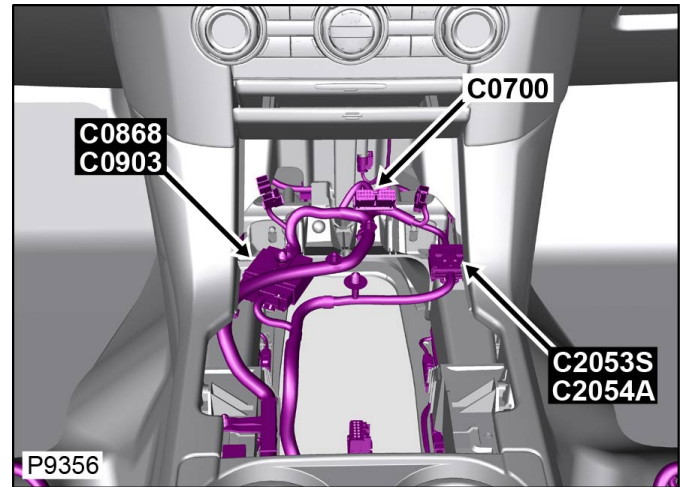
Connettore: **C2053S**

Descrizione: **Cablaggio principale al cablaggio della console**

Ubicazione: **Dietro la parte anteriore della console centrale**

Numero parte progettazione: **1S7T-14489-TB**

Cavità: **22WY**

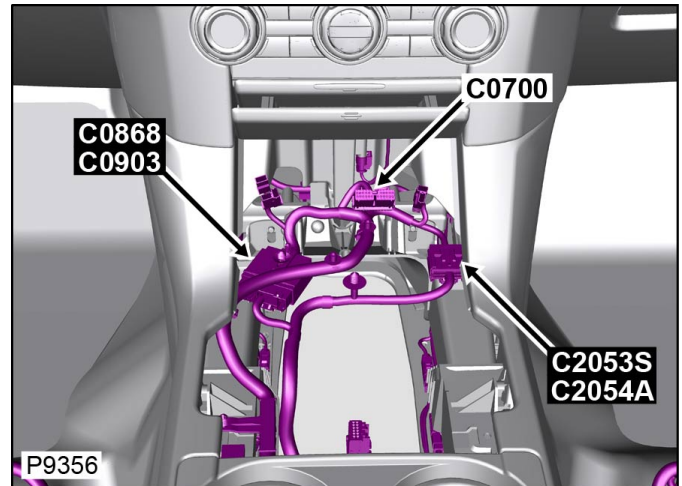
Ubicazione: Dietro la parte anteriore della console centrale

Numero parte progettazione: 1S7T-14489-TB

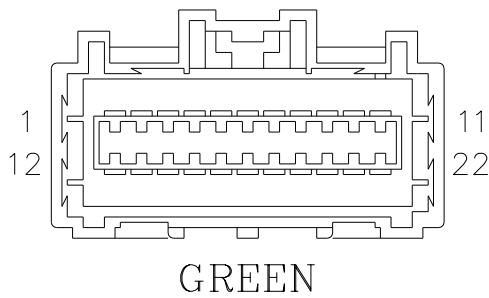
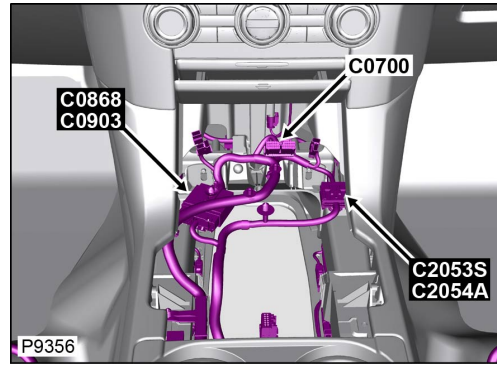
Connettore: **C2054A**

Descrizione: **Cablaggio della console al cablaggio principale**

Ubicazione: **Dietro la parte anteriore della console centrale**

Numero parte progettazione: **1S7T-14A459-TB**

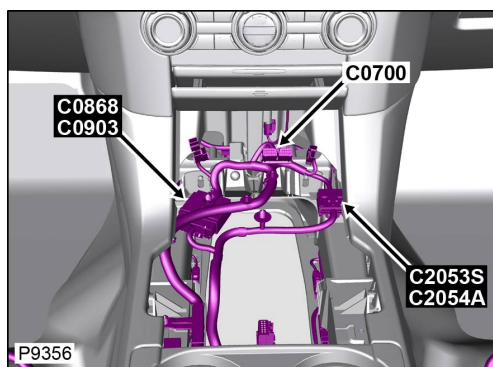
Ubicazione: **Dietro la parte anteriore della console centrale**

Numero parte progettazione: **1S7T-14A459-TB**

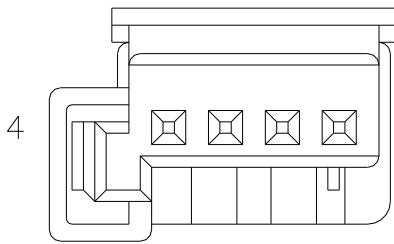
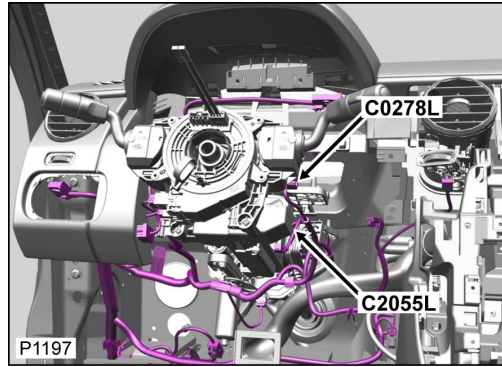
Connettore: **C2055L**

Numero parte progettazione: **BJ3T-14489-DA**

Ubicazione: **Lato destro del piantone**

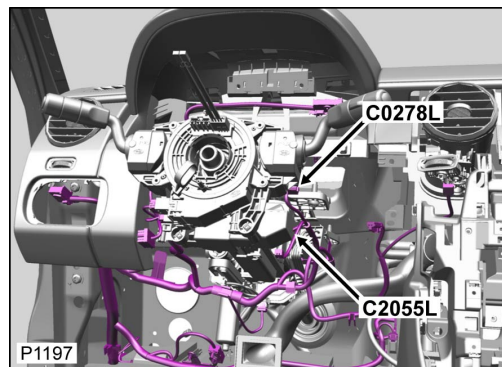
Ubicazione: **Lato destro del piantone**

Numero parte progettazione: **BJ3T-14489-DA**

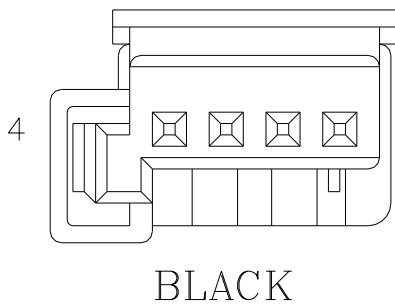
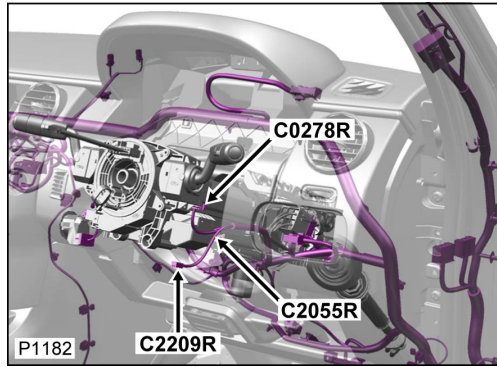
Connettore: **C2055R**

Descrizione: **Modulo bloccasterzo**

Ubicazione: **Lato destro del piantone**

Numero parte progettazione: **BJ3T-14489-DA**

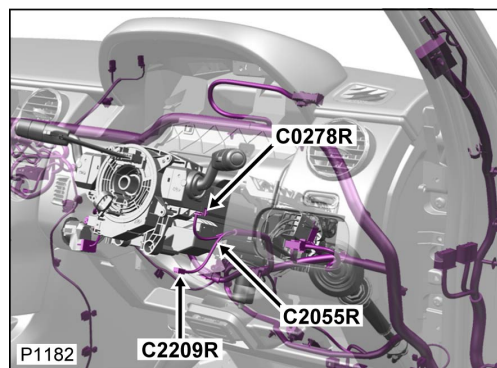
Ubicazione: **Lato destro del piantone**

Numero parte progettazione: **BJ3T-14489-DA**

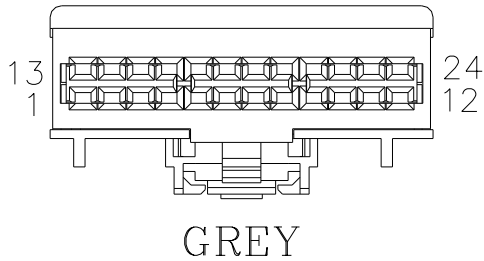
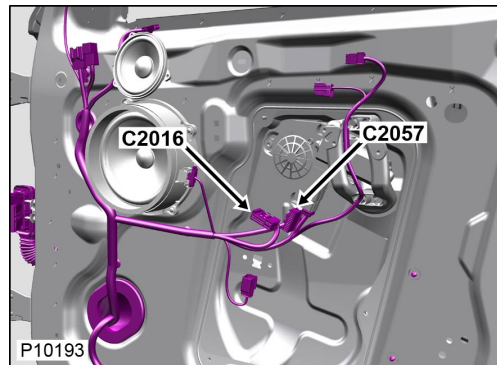
Ubicazione: **Dietro il pannello imbottito di rivestimento della portiera lato passeggero**

Qualifier: **Condizione guida sinistra mostrata**

Numero parte progettazione: **DK5T-14489-AXA**

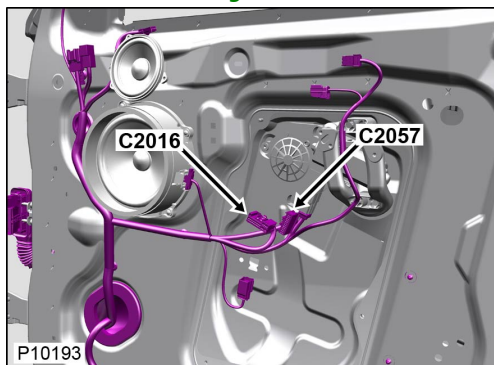
Ubicazione: **Dietro il pannello imbottito di rivestimento della portiera lato passeggero**

Qualifier: **Condizione guida sinistra mostrata**

Numero parte progettazione: **DK5T-14489-AXA**

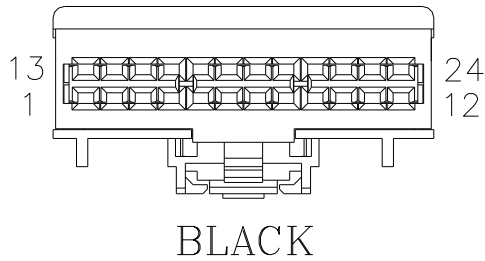
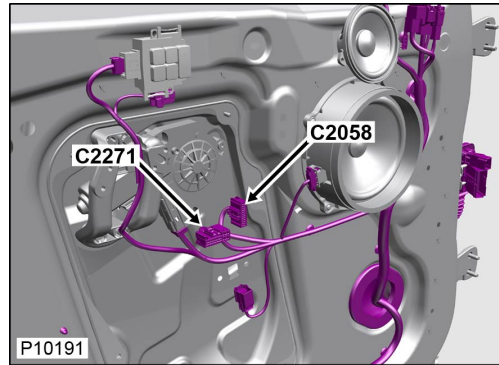
Connettore: **C2058**

Descrizione: **Modulo-Portiera lato guida**

Ubicazione: **Dietro il pannello imbottito di rivestimento della portiera lato guida**

Qualifier: **Condizione guida sinistra mostrata**

Numero parte progettazione: **DK5T-14489-AVA**

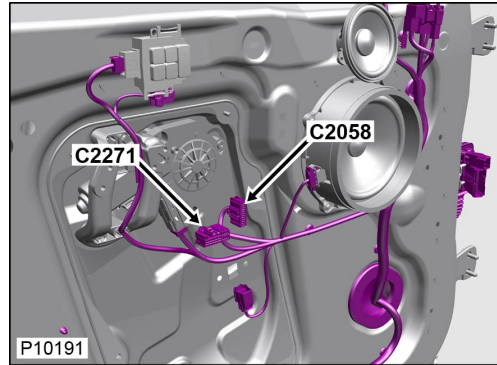
Ubicazione: **Dietro il pannello imbottito di rivestimento della portiera lato guida**

Qualifier: **Condizione guida sinistra mostrata**

Numero parte progettazione: **DK5T-14489-AVA**

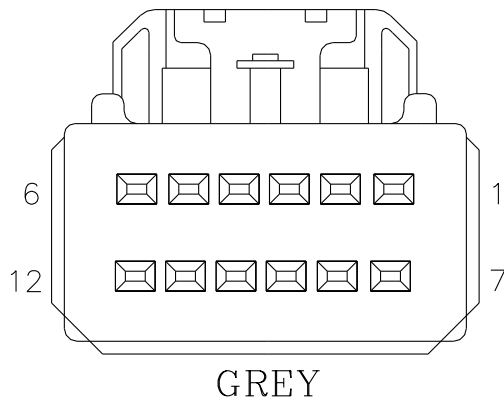
Connettore: **C2084**

Descrizione: **Modulo-riscaldamento sedile-posteriore**

Ubicazione: **Sotto il sedile posteriore**

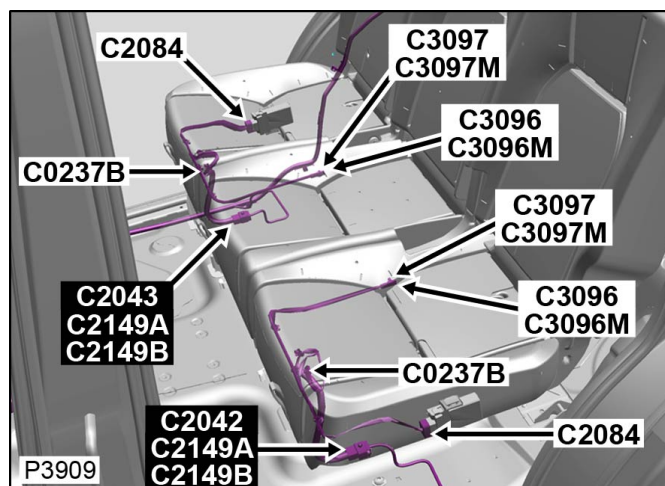
Ubicazione: **Sotto il sedile posteriore**

Numero parte progettazione: **97BG-14489-YMB**

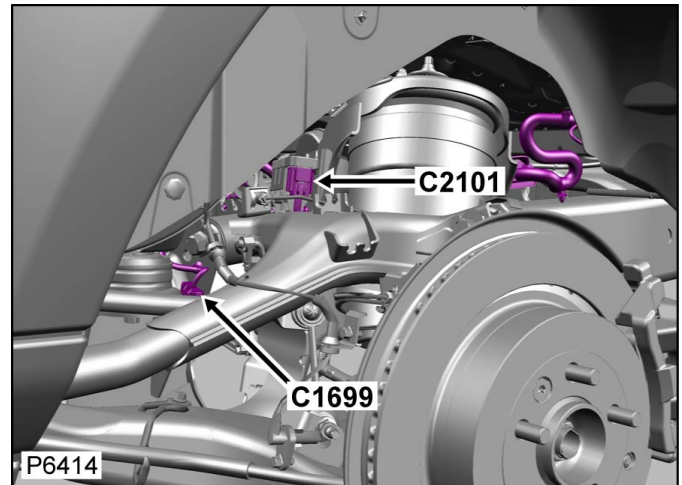
Ubicazione: **Sotto il vano passaruota posteriore di sinistra**

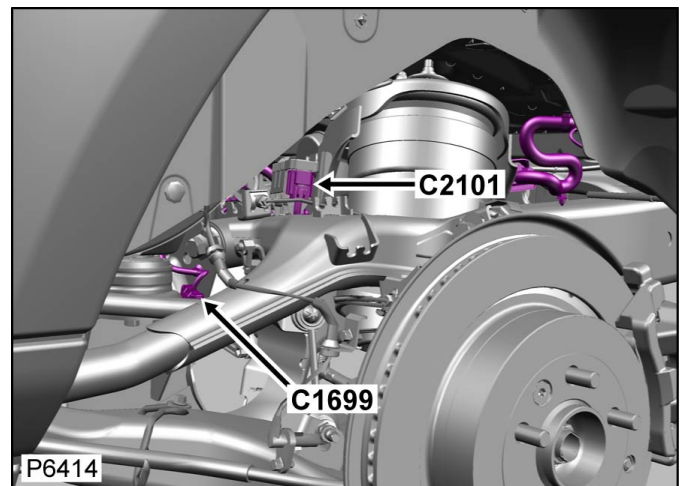
Descrizione: **Blocco valvole-Posteriore**

Ubicazione: **Sotto il vano passaruota posteriore di sinistra**

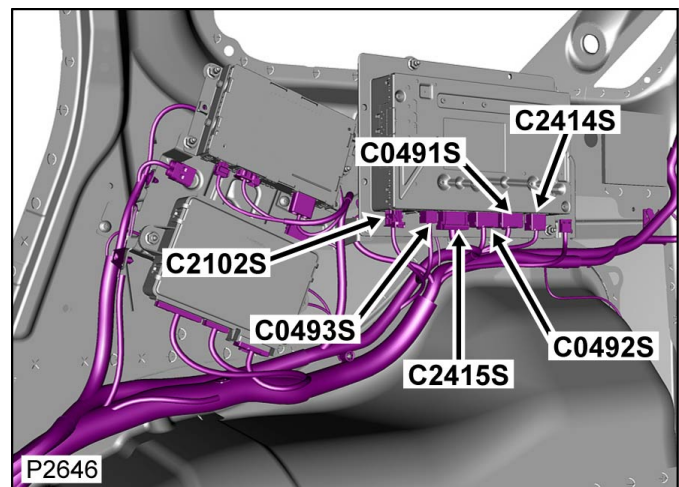
Ubicazione: **Dietro il tappetino del vano portabagagli, lato destro**

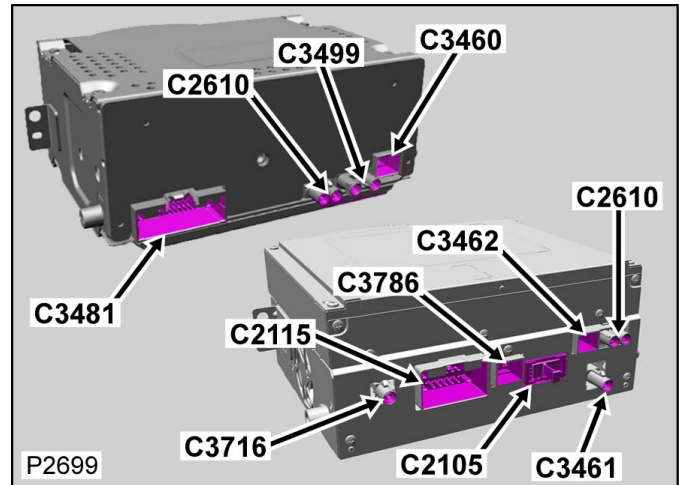
Connettore: **C2115**

Descrizione: **Modulo audio integrato**

Ubicazione: **Dietro il centro della plancia**

Numero parte progettazione: **DHCT-18D828-FA**

Cablaggio: **FACIA COMPOSITE HARNESS**

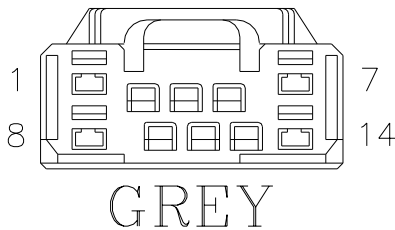
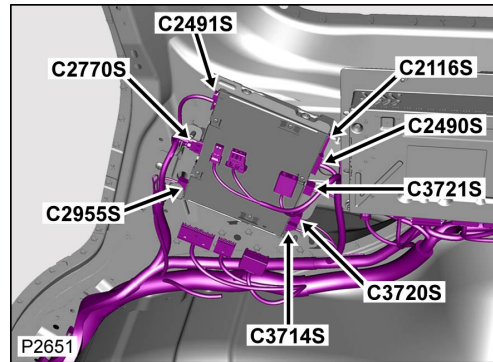
Connettore: **C2116S**

Descrizione: **Modulo-Svagli per i passeggeri dei sedili posteriori**

Ubicazione: **Dietro il tappetino del vano portabagagli, lato destro**

Numero parte progettazione: **AF6N-14489-AA**

Cavità: **14WY**

Cablaggio: **ICE/NAVIGATION HARNESS**

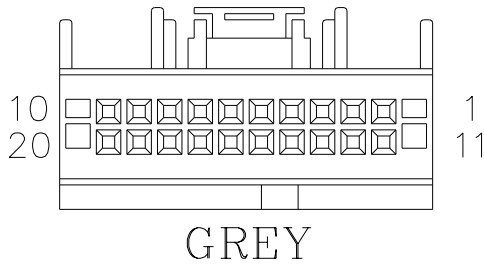
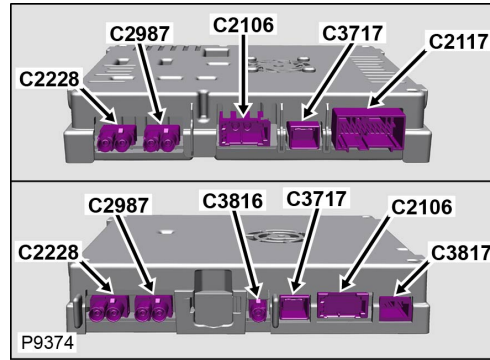
Connettore: **C2117**

Numero parte progettazione: **2L1T-14A464-DA**

Cavità: **20WY**

Descrizione: **Modulo-Sintonizzatore-TV**

Ubicazione: **Sotto il sedile anteriore destro**

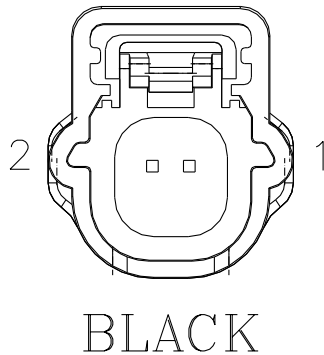
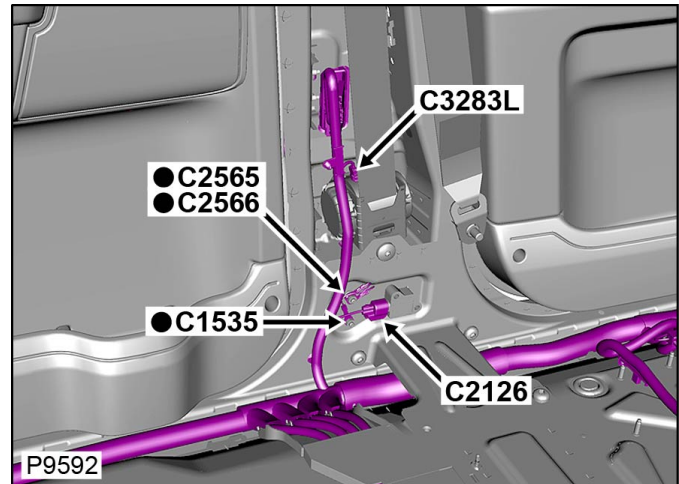
Connettore: **C2126**

Numero parte progettazione: **9A8T-14A464-DB**

Ubicazione: **Base del montante 'B' lato sinistro**

Qualifier: **Condizione guida sinistra mostrata**

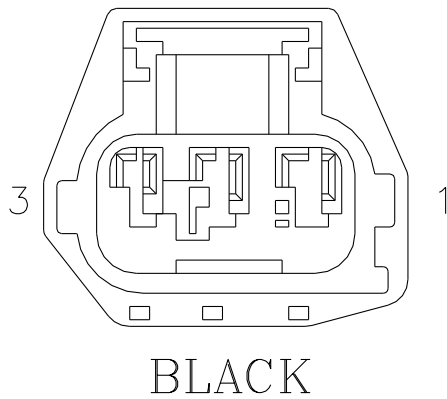
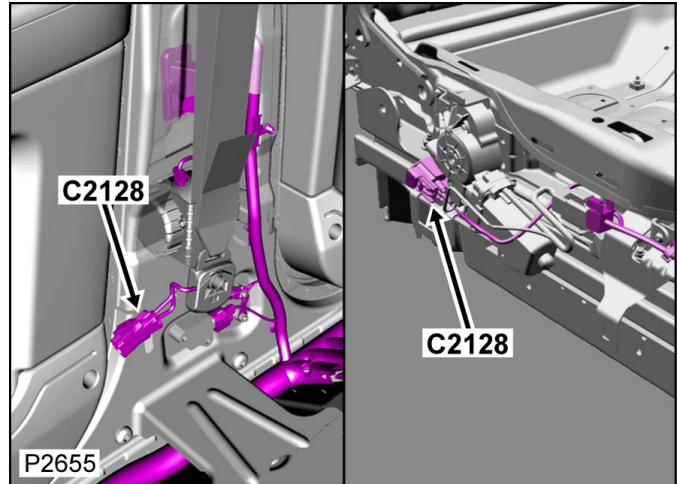
Connettore: **C2128**

Numero parte progettazione: **XW4T-14A464-EC**

Ubicazione: **Fianco esterno del sedile**

Qualifier: **Condizione guida sinistra mostrata**

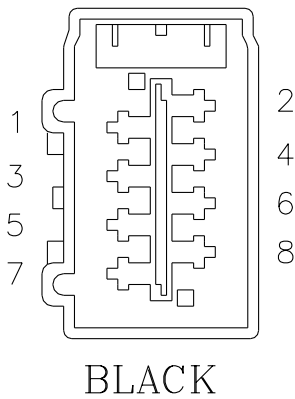
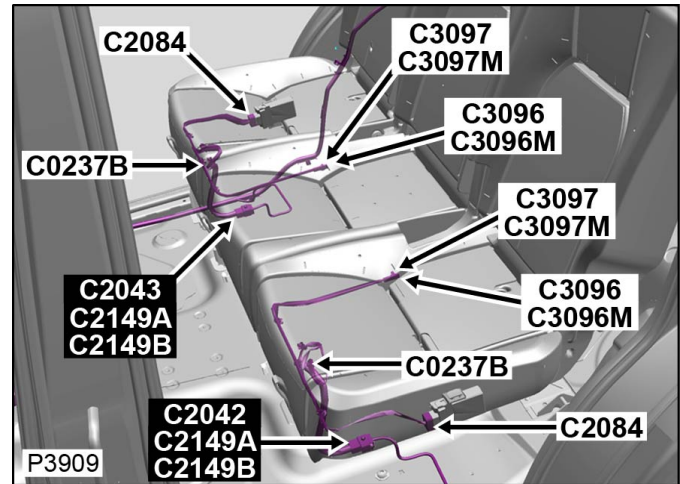
Connettore: **C2149A**

Descrizione: **Cablaggio dei sedili posteriori al cablaggio principale**

Ubicazione: **Sotto il sedile posteriore**

Numero parte progettazione: **XF2T-14A624-EB**

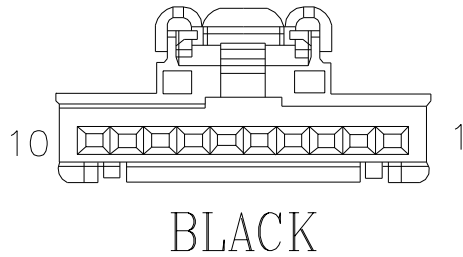
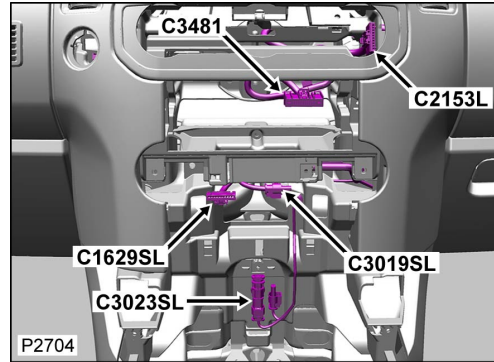
Connettore: **C2153L**

Descrizione: **Quadro integrato di comando**

Ubicazione: **Dietro il centro della plancia**

Qualifier: **Condizione guida sinistra mostrata**

Numero parte progettazione: **6W8T-14489-YA**

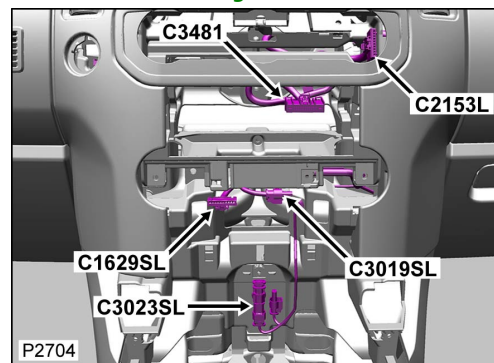
Ubicazione: **Dietro il centro della plancia**

Qualifier: **Condizione guida sinistra mostrata**

Numero parte progettazione: **6W8T-14489-YA**

Cavità: **10WY**

Cablaggio: **ACIA COMPOSITE HARNESS**

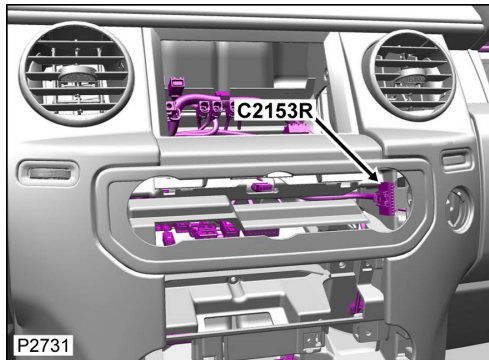
Connettore: **C2153R**

Descrizione: **Quadro integrato di comando**

Ubicazione: **Dietro il centro della plancia**

Qualifier: **Condizione guida destra mostrata**

Cablaggio: **FACIA COMPOSITE HARNESS**

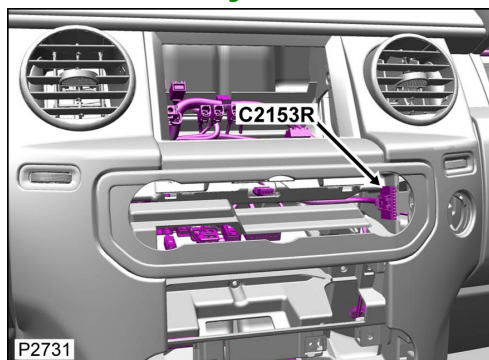
Connettore: **C2153R**

Descrizione: **Quadro integrato di comando**

Ubicazione: **Dietro il centro della plancia**

Qualifier: **Condizione guida destra mostrata**

Cablaggio: **FACIA COMPOSITE HARNESS**

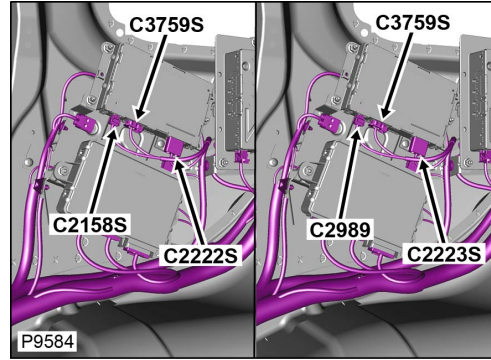
Connettore: **C2158S**

Cablaggio: **ICE/NAVIGATION HARNESS**

Descrizione: **Sintonizzatore-SDARS**

Ubicazione: **Dietro il tappetino del vano portabagagli, lato destro**

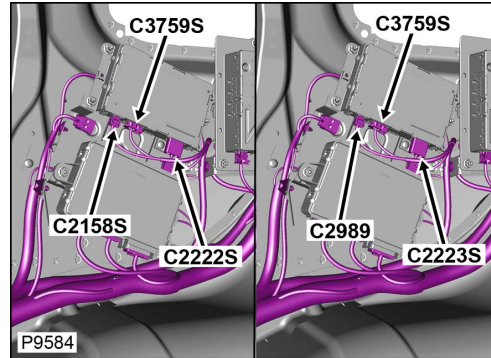
Connettore: **C2158S**

Descrizione: **Sintonizzatore-SDARS**

Ubicazione: **Dietro il tappetino del vano portabagagli, lato destro**

Cablaggio: **ICE/NAVIGATION HARNESS**

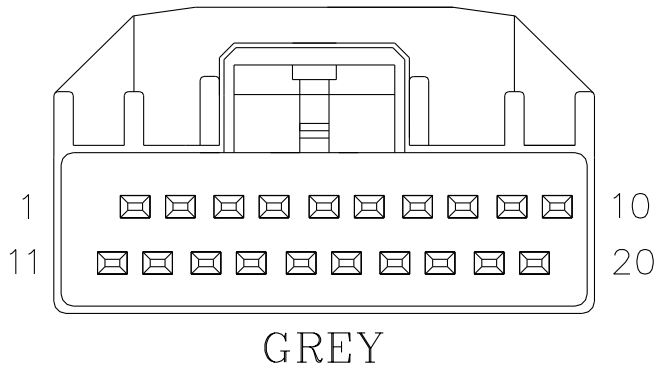
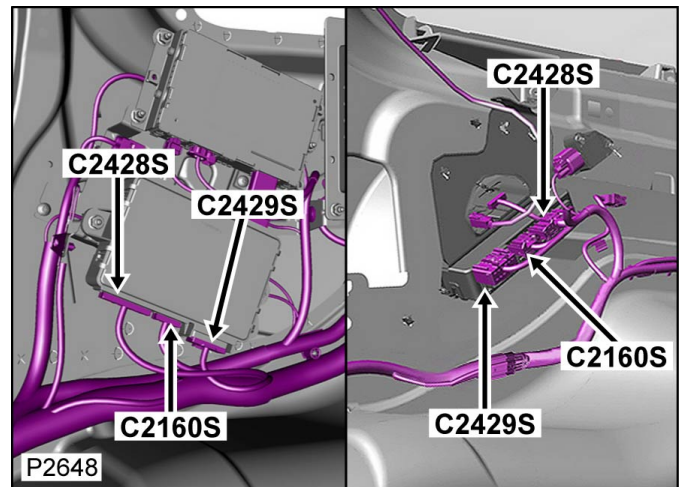
Connettore: **C2160S**

Descrizione: **Modulo veicolo senza chiave**

Ubicazione: **Dietro il tappetino del vano portabagagli, lato destro**

Cablaggio: **CABIN HARNESS**

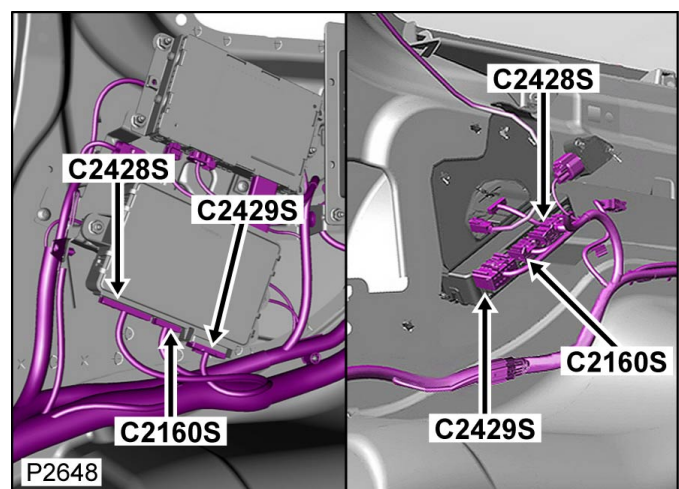
Connettore: **C2160S**

Descrizione: **Modulo veicolo senza chiave**

Ubicazione: **Dietro il tappetino del vano portabagagli, lato destro**

Cablaggio: **CABIN HARNESS**

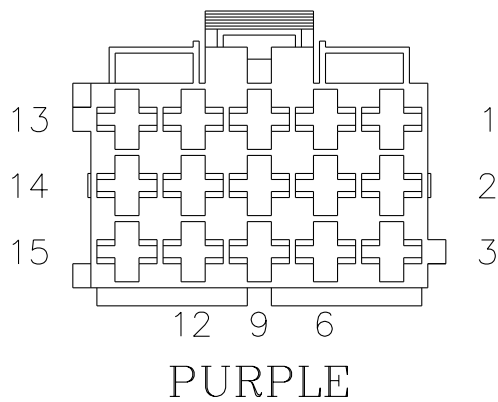
Connettore: **C2162S**

Numero parte progettazione: **2W9T-14489-JA**

Cavità: **15WY**

Cablaggio: **CABIN HARNESS**

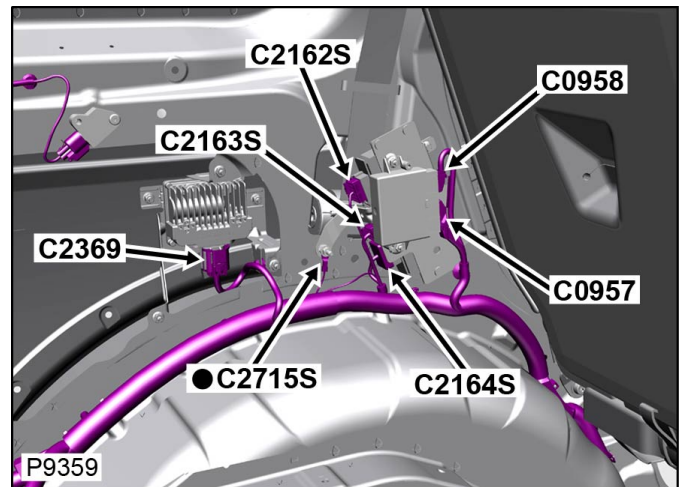
Connettore: **C2162S**

Descrizione: **ECU-Differenziale posteriore**

Ubicazione: **Dietro il tappetino del vano portabagagli, lato sinistro**

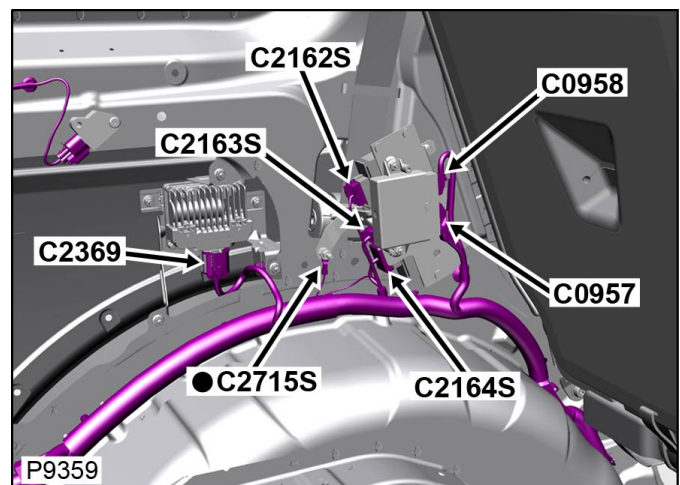
Descrizione: **ECU-Differenziale posteriore**

Ubicazione: **Dietro il tappetino del vano portabagagli, lato sinistro**

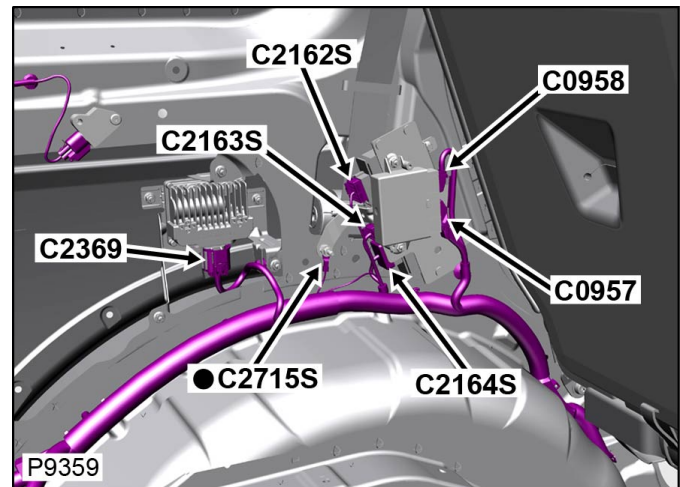
Connettore: **C2163S**

Descrizione: **ECU-Differenziale posteriore**

Ubicazione: **Dietro il tappetino del vano portabagagli, lato sinistro**

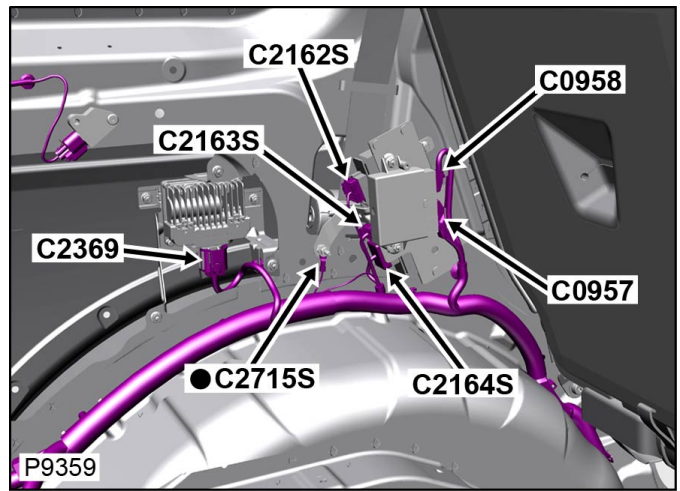
Descrizione: **ECU-Differenziale posteriore**

Ubicazione: **Dietro il tappetino del vano portabagagli, lato sinistro**

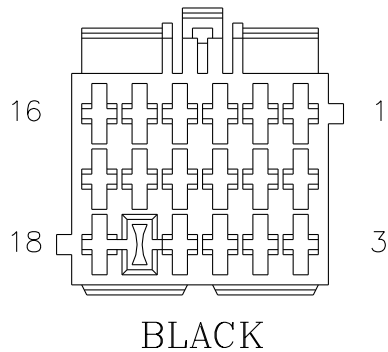
Connettore: **C2164S**

Descrizione: **ECU-Differenziale posteriore**

Ubicazione: **Dietro il tappetino del vano portabagagli, lato sinistro**

Cablaggio: **CABIN HARNESS**

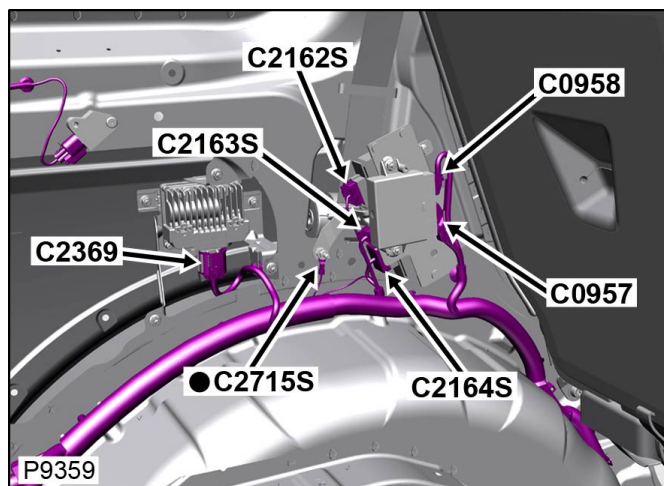
Connettore: **C2164S**

Descrizione: **ECU-Differenziale posteriore**

Ubicazione: **Dietro il tappetino del vano portabagagli, lato sinistro**

Cablaggio: **CABIN HARNESS**

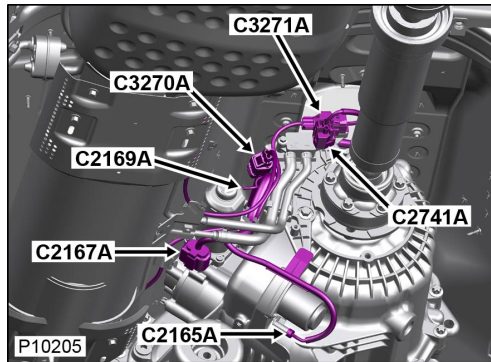
Connettore: **C2165A**

Descrizione: **Solenoide-Selettore Modo**

Ubicazione: **Dietro la scatola di rinvio**

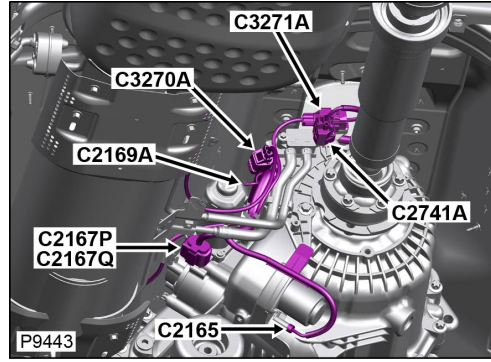
Descrizione: **Attuatore-Scatola di rinvio**

Ubicazione: **Dietro la scatola di rinvio**

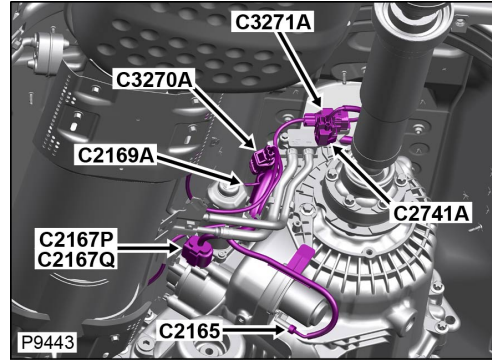
Descrizione: **Attuatore-Scatola di rinvio**

Ubicazione: **Dietro la scatola di rinvio**

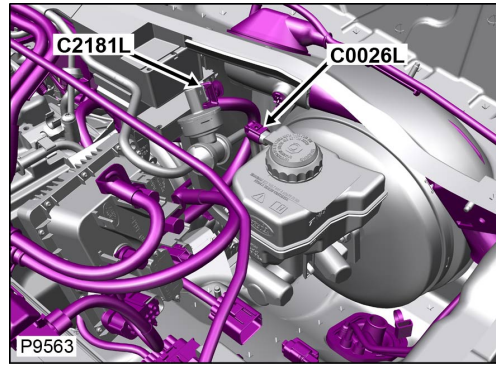
Ubicazione: **Lato sinistro posteriore del vano motore**

Qualifier: **Condizione guida sinistra mostrata**

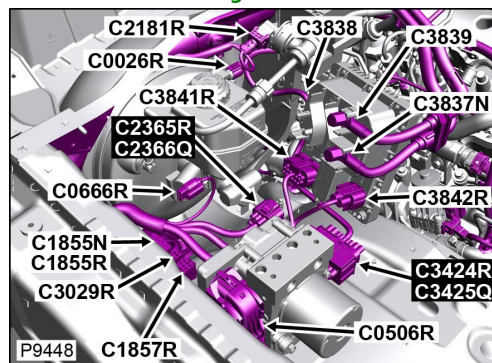
Connettore: **C2181R**

Descrizione: **Interruttore-Depressione freno**

Ubicazione: **Lato destro posteriore del vano motore**

Qualifier: **Condizione guida destra mostrata**

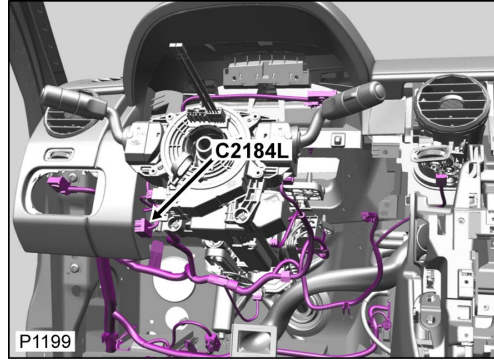
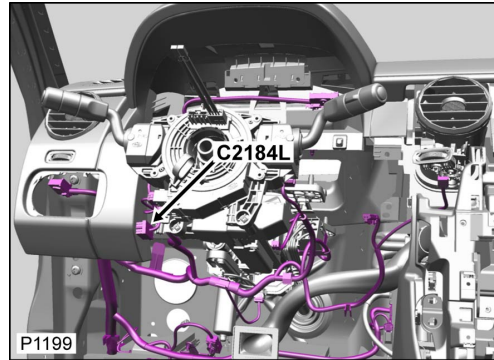
Connettore: **C2184L**

Descrizione: Gruppo interruttori-Motorino del piantone

Ubicazione: Dietro il canotto del piantone, lato sinistro

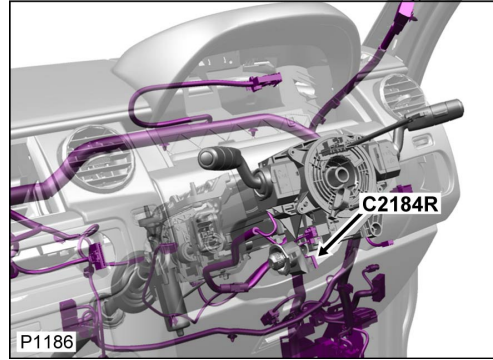
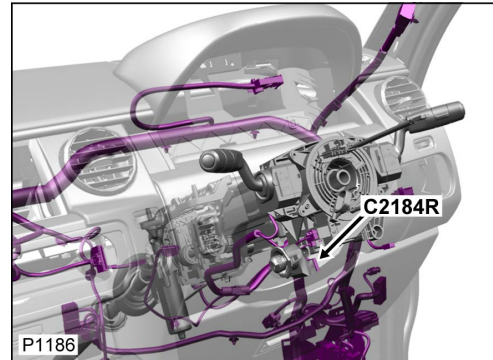
Connettore: **C2184R**

Descrizione: Gruppo interruttori-Motorino del piantone

Ubicazione: Dietro il cannotto del piantone, lato sinistro

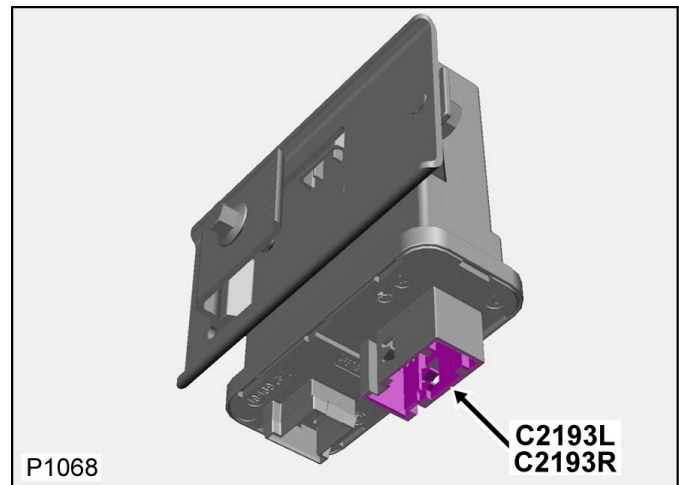
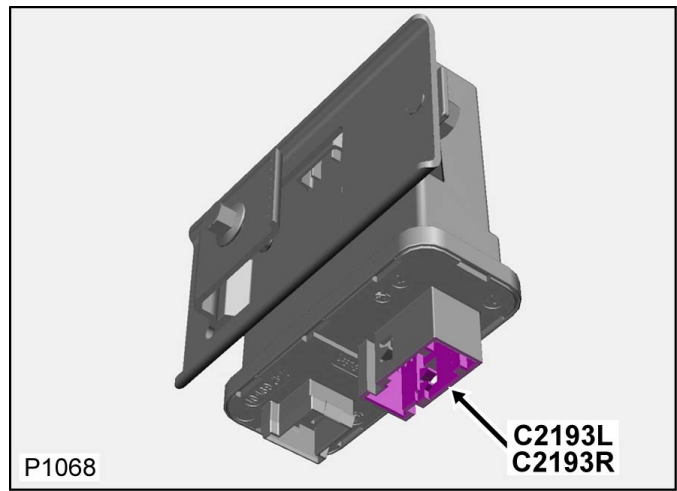
Connettore: **C2193L**

Descrizione: **ECU-Illuminazione anteriore adattiva**

Ubicazione: **Montante "A" lato passeggero**

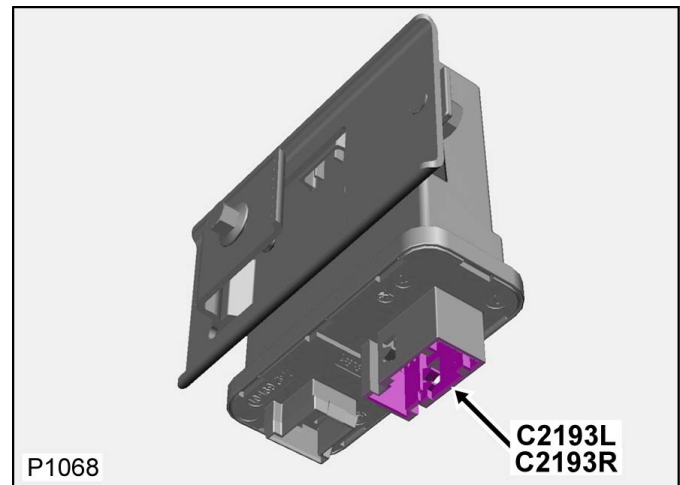
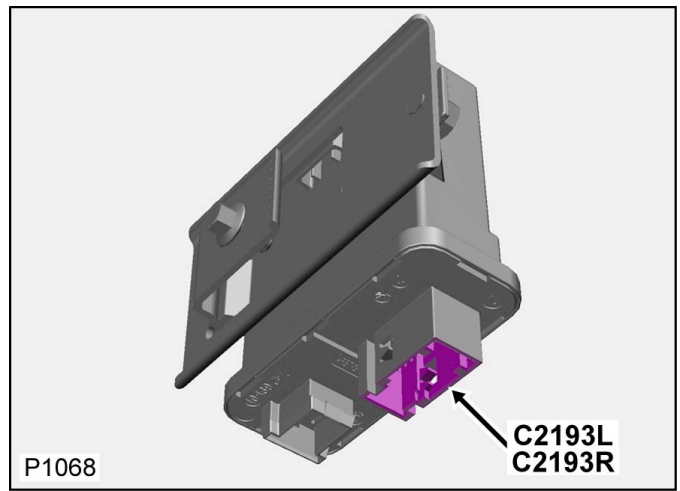
Connettore: **C2193R**

Descrizione: **ECU-Illuminazione anteriore adattiva**

Ubicazione: **Montante "A" lato passeggero**

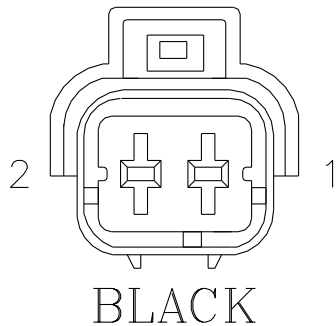
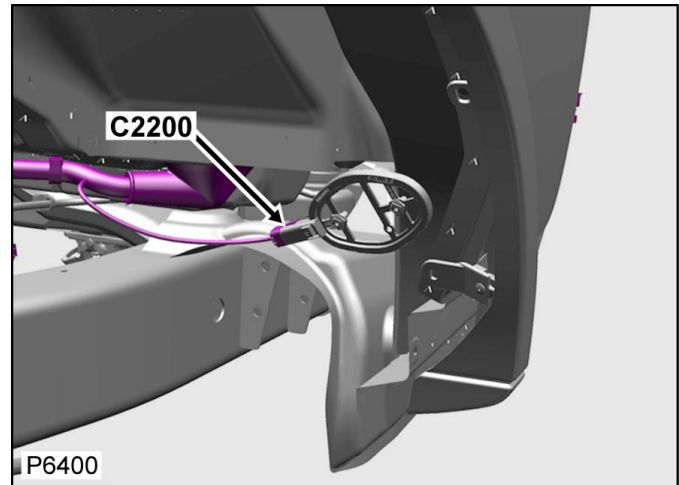
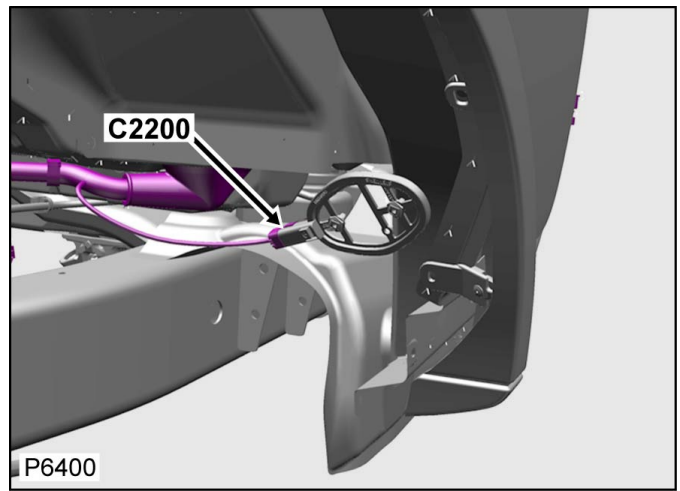
Connettore: **C2200**

Descrizione: **Inziatore-Posteriore-lato sinistro**

Ubicazione: **Dietro rivestimento passaruota posteriore sinistro.**

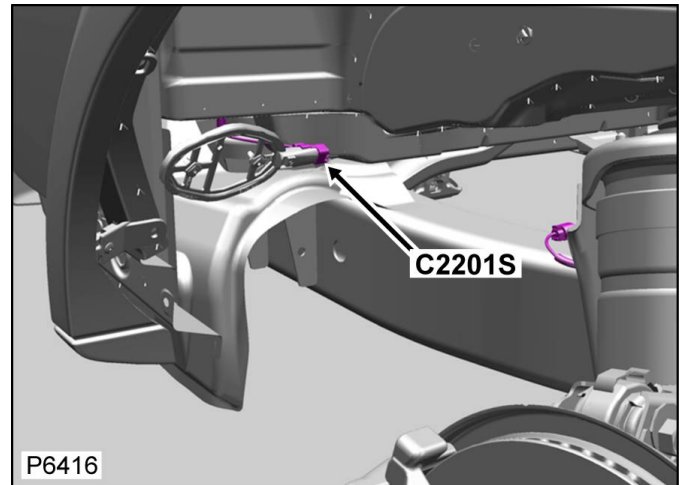
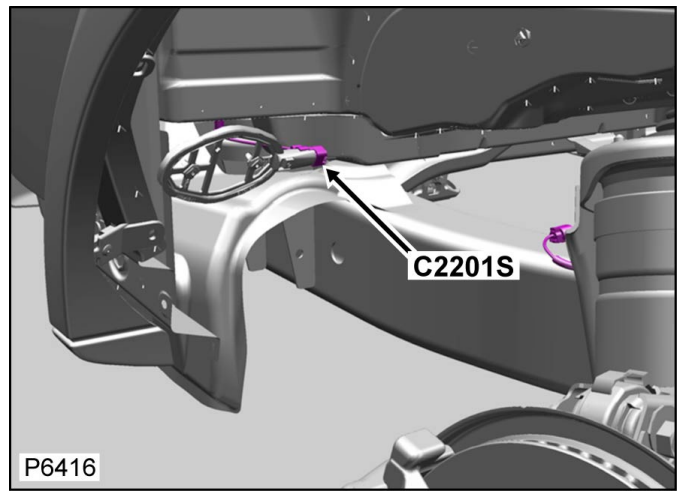
Descrizione: **Inziatore-Posteriore-lato destro**

Ubicazione: **Sotto il vano passaruota posteriore di destra**

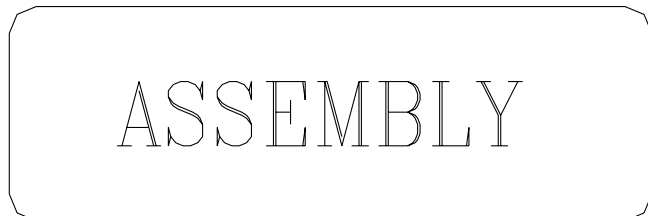
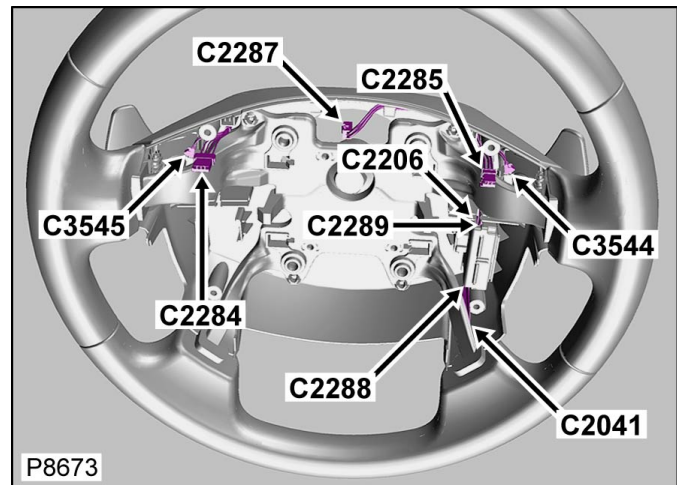
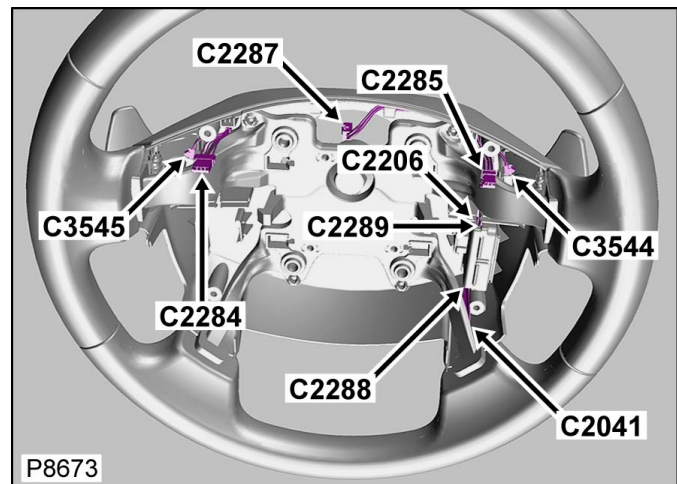
Connettore: **C2206**

Descrizione: **ECU-Volante riscaldato**

Ubicazione: **Al centro del volante**

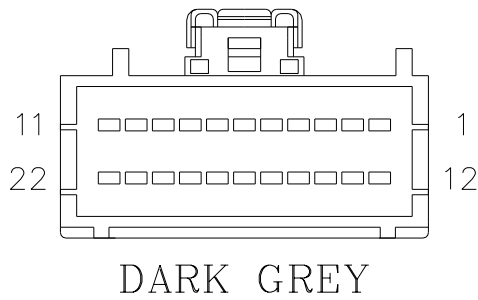
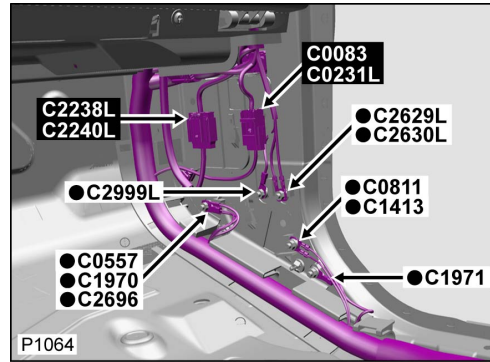
Connettore: **C2238L**

ALLOGGIAMENTO DEL CONNETTORE RIPARABILE

Descrizione: **Cablaggio della plancia al cablaggio del vano motore**

Ubicazione: **Base del montante 'A' lato destro**

Qualifier: **Condizione guida sinistra mostrata**

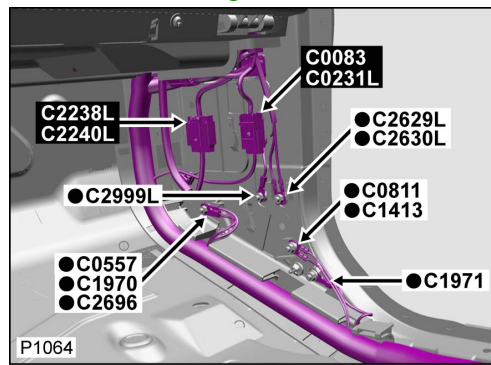
Connettore: **C2238L**

Descrizione: **Cablaggio della plancia al cablaggio del vano motore**

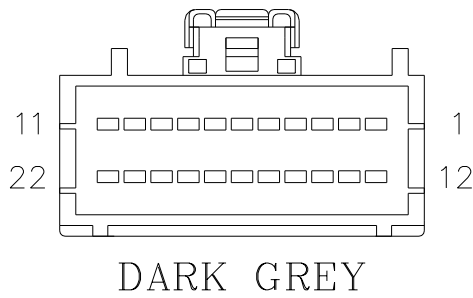
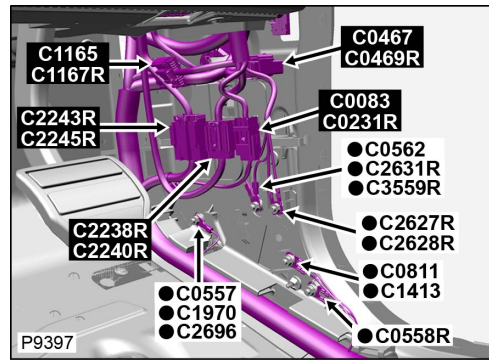
Connettore: **C2238R**

ALLOGGIAMENTO DEL CONNETTORE RIPARABILE

Descrizione: **Cablaggio della plancia al cablaggio del vano motore**

Ubicazione: **Base del montante 'A' lato destro**

Qualifier: **Condizione guida destra mostrata**

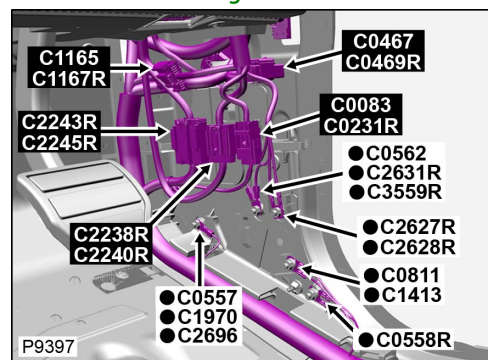
Connettore: **C2238R**

ALLOGGIAMENTO DEL CONNETTORE RIPARABILE

Descrizione: **Cablaggio della plancia al cablaggio del vano motore**

Ubicazione: **Base del montante 'A' lato destro**

Qualifier: **Condizione guida destra mostrata**

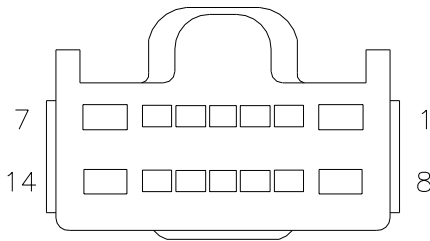
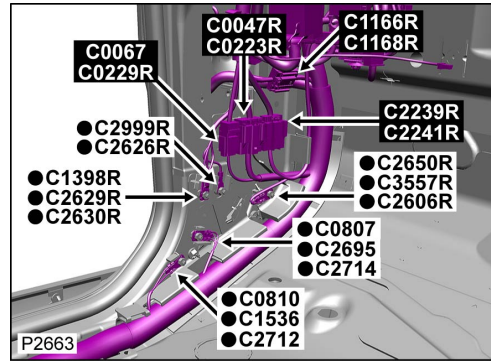
Connettore: **C2239R**

ALLOGGIAMENTO DEL CONNETTORE RIPARABILE

Descrizione: **Cablaggio della plancia al cablaggio del vano motore**

Ubicazione: **Base del montante 'A' lato sinistro**

Qualifier: **Condizione guida destra mostrata**

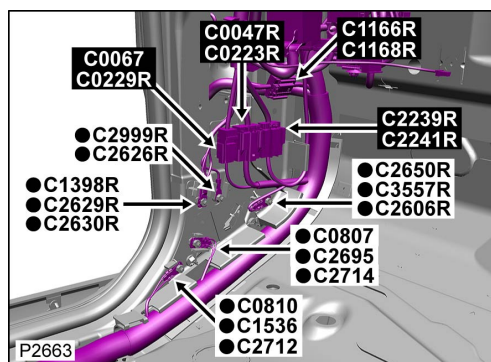
Connettore: **C2239R**

ALLOGGIAMENTO DEL CONNETTORE RIPARABILE

Descrizione: **Cablaggio della plancia al cablaggio del vano motore**

Ubicazione: **Base del montante 'A' lato sinistro**

Qualifier: **Condizione guida destra mostrata**

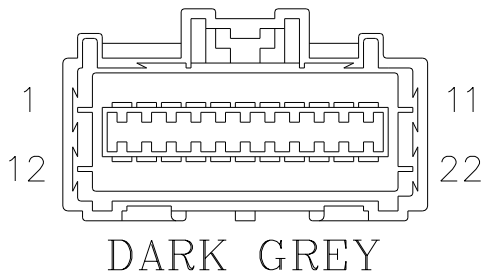
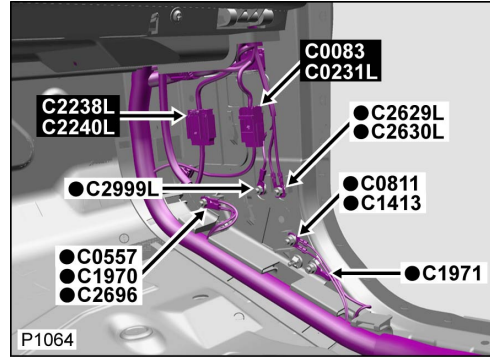
Connettore: **C2240L**

ALLOGGIAMENTO DEL CONNETTORE RIPARABILE

Descrizione: **Cablaggio vano motore al cablaggio della plancia**

Ubicazione: **Base del montante 'A' lato destro**

Qualifier: **Condizione guida sinistra mostrata**

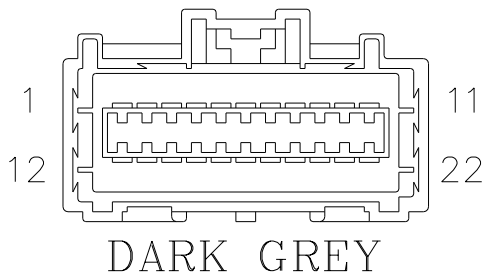
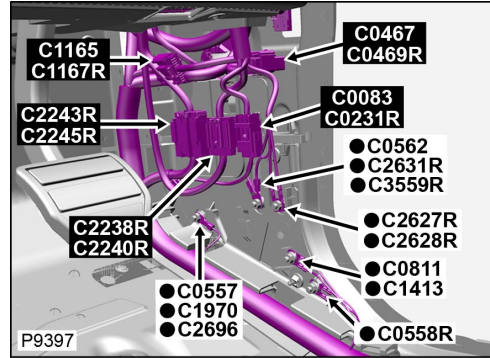
Connettore: **C2240R**

ALLOGGIAMENTO DEL CONNETTORE RIPARABILE

Descrizione: **Cablaggio vano motore al cablaggio della plancia**

Ubicazione: **Base del montante 'A' lato destro**

Qualifier: **Condizione guida destra mostrata**
