DISCOVERY 4

VIN: 699716 > 731300

Libreria dei riferimenti dell'impianto elettrico (3a)

JLR 19 52 14_3E

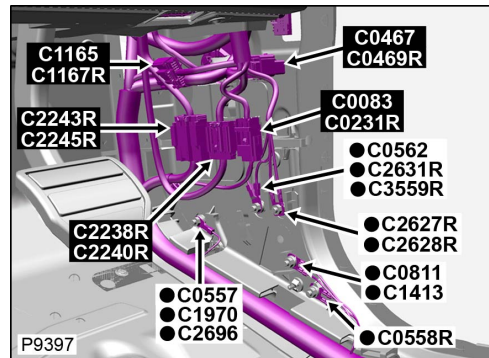
Connettore: **C2240R**

ALLOGGIAMENTO DEL CONNETTORE RIPARABILE

Descrizione: **Cablaggio vano motore al cablaggio della plancia**

Ubicazione: **Base del montante 'A' lato destro**

Qualifier: **Condizione guida destra mostrata**

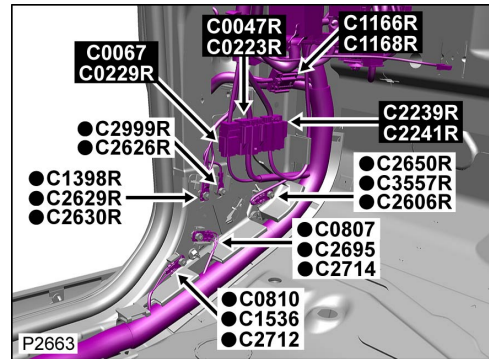
Connettore: **C2241R**

ALLOGGIAMENTO DEL CONNETTORE RIPARABILE

Descrizione: **Cablaggio vano motore al cablaggio della plancia**

Ubicazione: **Base del montante 'A' lato sinistro**

Qualifier: **Condizione guida destra mostrata**

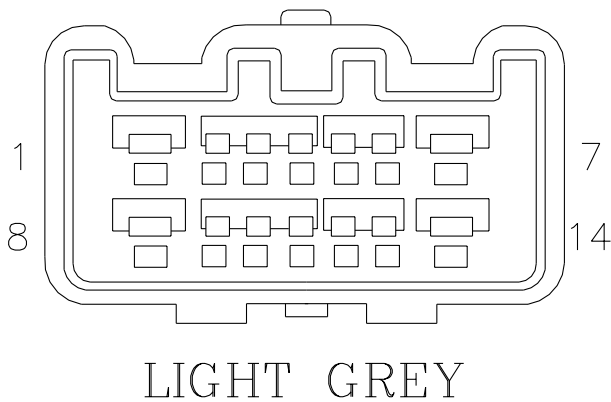
Connettore: **C2243R**

ALLOGGIAMENTO DEL CONNETTORE RIPARABILE

Descrizione: **Cablaggio principale al cablaggio nel vano motore**

Ubicazione: **Base del montante 'A' lato destro**

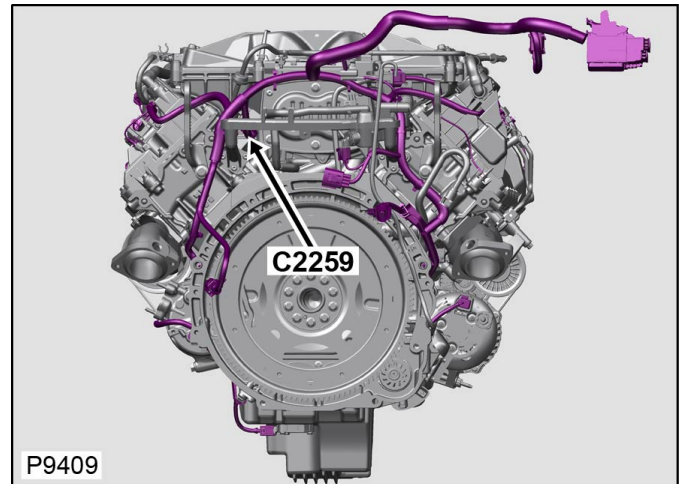
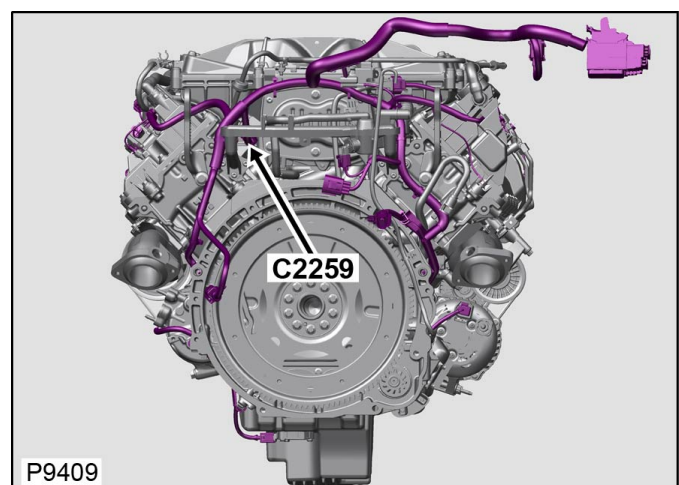
Descrizione: **Sensore-Temperatura e pressione assoluta nel collettore (TMAP)**

Ubicazione: **Lato sinistro posteriore del motore**

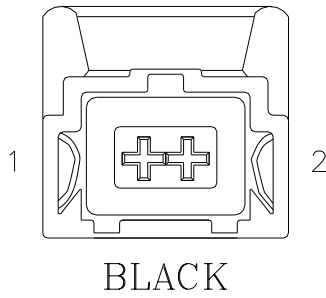
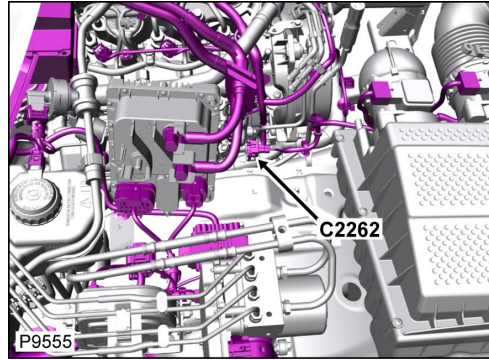
Connettore: **C2262**

ALLOGGIAMENTO DEL CONNETTORE RIPARABILE

Descrizione: **Solenoide-Supporto attivo del motore**

Ubicazione: **Lato destro del vano motore**

Qualifier: **Guida sin mostrata guida des simile**

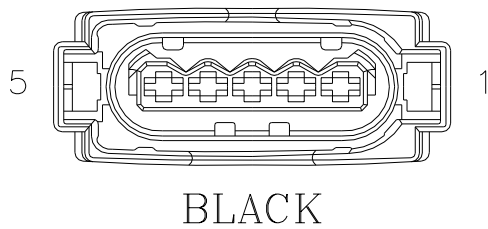
Connettore: **C2266M**

NON RIPARABILE

Descrizione: **Attuatore-Palettatura VGTt**

Ubicazione: **Motore - Lato SX - inferiore**

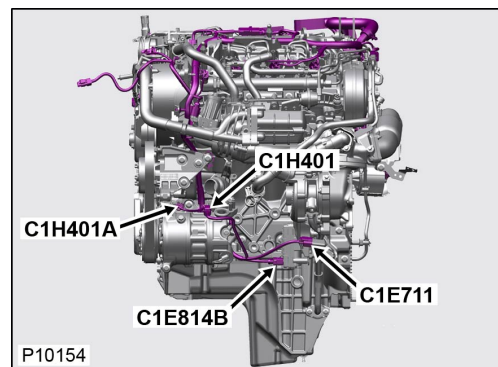
Connettore: **C2266M**

Descrizione: **Attuatore-Palettatura VGTt**

Ubicazione: **Motore - Lato SX - inferiore**

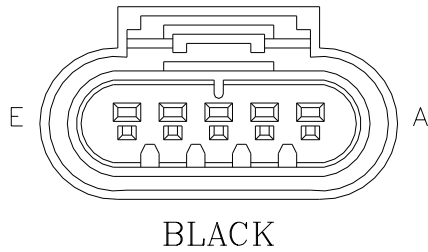
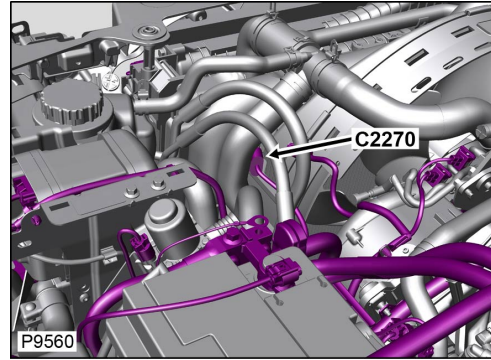
Connettore: **C2270**

Descrizione: **Ventola ad accoppiamento viscoso**

Ubicazione: **Dietro il radiatore, lato sinistro**

Qualifier: **Guida sin mostrata guida des simile**

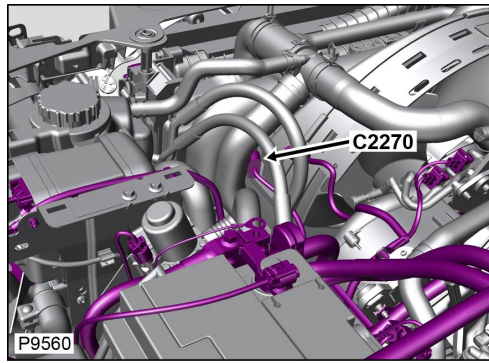
Connettore: **C2270**

Descrizione: **Ventola ad accoppiamento viscoso**

Ubicazione: **Dietro il radiatore, lato sinistro**

Qualifier: **Guida sin mostrata guida des simile**

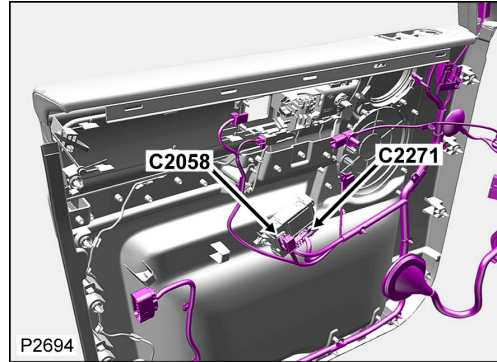
Connettore: **C2271**

Descrizione: **Modulo-Portiera lato guida**

Ubicazione: **Dietro il pannello imbottito di rivestimento della portiera lato guida**

Qualifier: **Condizione guida destra mostrata**

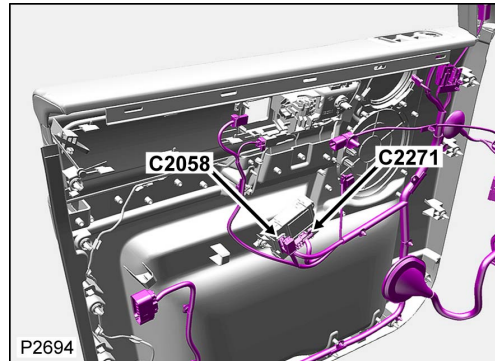
Connettore: **C2271**

Descrizione: **Modulo-Portiera lato guida**

Ubicazione: **Dietro il pannello imbottito di rivestimento della portiera lato guida**

Qualifier: **Condizione guida destra mostrata**

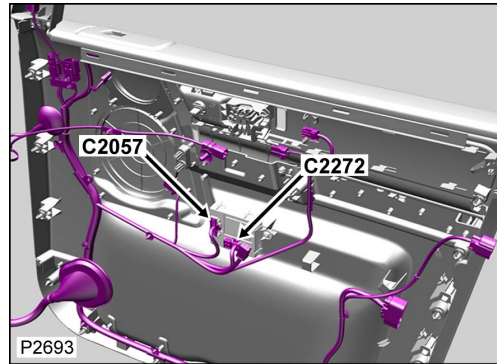
Connettore: **C2272**

Descrizione: **Modulo-Portiera lato passeggero**

Ubicazione: **Dietro il pannello imbottito di rivestimento della portiera lato passeggero**

Qualifier: **Condizione guida destra mostrata**

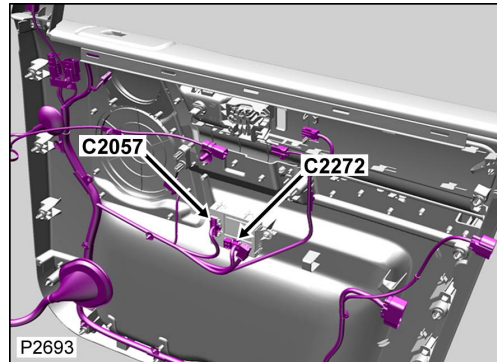
Connettore: **C2272**

Descrizione: **Modulo-Portiera lato passeggero**

Ubicazione: **Dietro il pannello imbottito di rivestimento della portiera lato passeggero**

Qualifier: **Condizione guida destra mostrata**

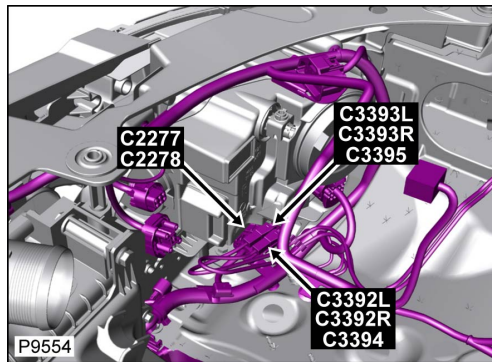
Connettore: **C2277**

Descrizione: **Cablaggio vano motore al cablaggio del paraurti**

Ubicazione: **Angolo anteriore del vano motore - Lato destro**

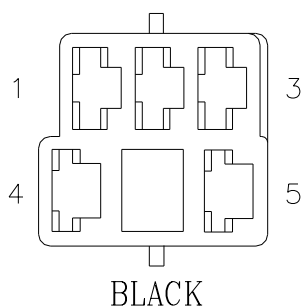
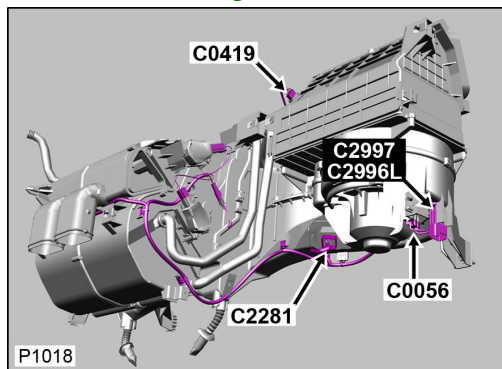
Connettore: **C2281**

Descrizione: **Unità di comando-Motorino dell'elettroventilatore-Anteriore**

Ubicazione: **Dietro il lato passeggero della plancia**

Qualifier: **Condizione guida sinistra mostrata**

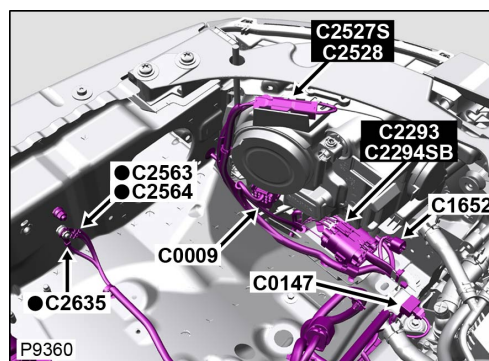
Connettore: **C2293**
NON RIPARABILE

Descrizione: **Cablaggio vano motore al cablaggio dello chassis**
Ubicazione: **Lato anteriore sinistro del vano motore**
Qualifier:

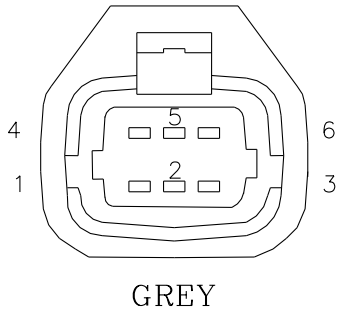
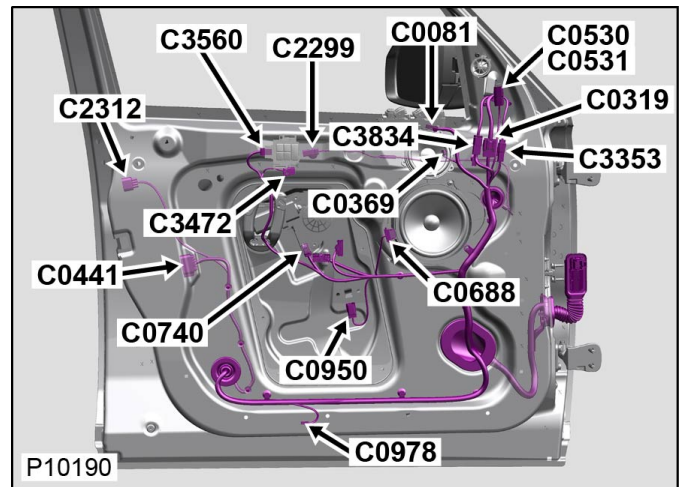
Connettore: **C2299**

Descrizione: **Modulo-Maniglia portiera**

Ubicazione: **Dietro il pannello imbottito di rivestimento della portiera anteriore**

Qualifier: **Lato sin mostrato lato des simile**

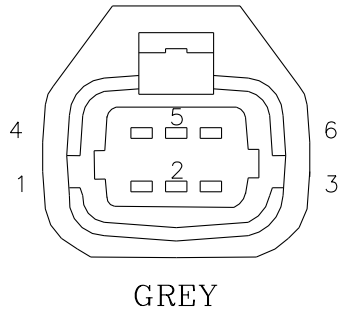
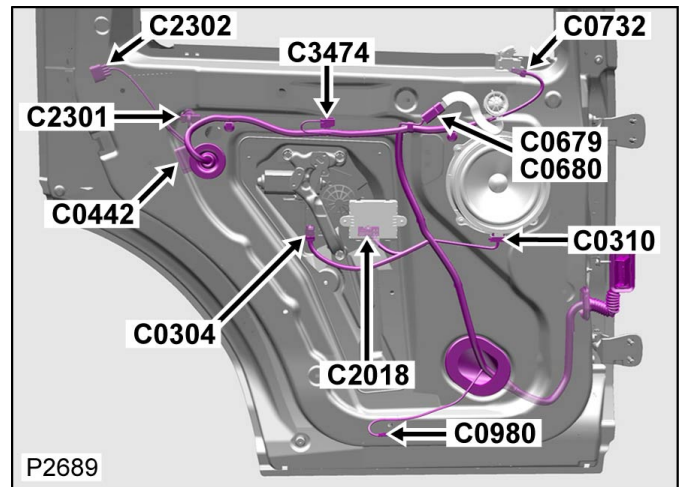
Connettore: **C2301**

Descrizione: **Modulo-Maniglia portiera posteriore**

Ubicazione: **Dietro il pannello imbottito di rivestimento della portiera posteriore**

Qualifier: **Lato sin mostrato lato des simile**

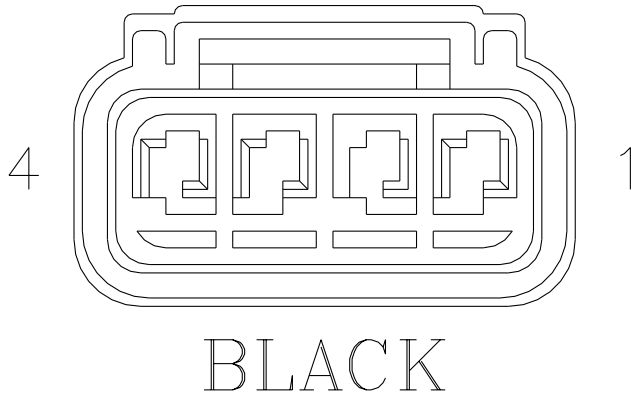
Connettore: **C2302**

Descrizione: **Modulo-Meccanismo portiera posteriore**

Ubicazione: **Dietro il pannello imbottito di rivestimento della portiera posteriore**

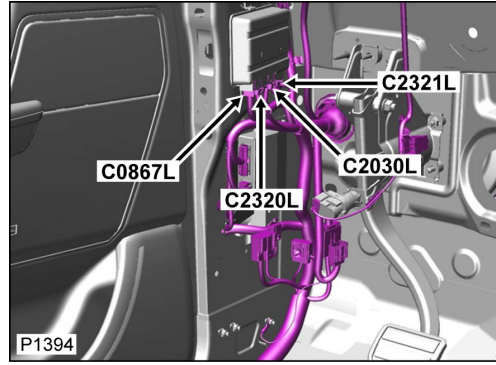
Ubicazione: **Montante 'A' lato sinistro**

Numero parte progettazione: **XF2T-14A464-ANA**

Cavità: **8WY**

CAV	CSA	COL	CCT	DESTN	Cavo precablato	Estrattore	Applicatore	Pinza spelafili	Manicotto termorestringente	ID	Giunzione
1	1.0D	NR	419L	C0570L	-	-	-	-	-	-	-
2	0.35D	YB	419L	C2293	418-411-59	-	418-116A	418-117	418-104	418-112	418-107
3	0.35D	OS	419L	C2293	418-411-59	-	418-116A	418-117	418-104	418-112	418-107
4	0.35D	YK	419L	C2293	418-411-59	-	418-116A	418-117	418-104	418-112	418-107
5	0.75D	BU	419L	C2293	-	-	-	-	-	-	-
6	0.75D	BW	419L	C2293	-	-	-	-	-	-	-

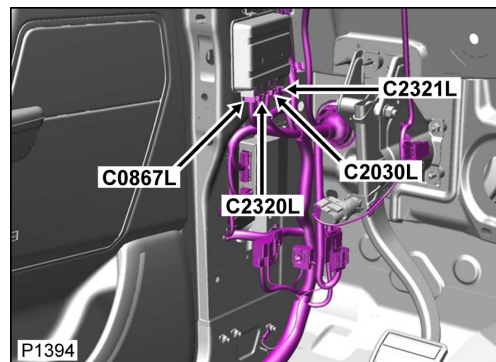
Connettore: **C2320L**

Descrizione: **Centralina ECU-Sospensione pneumatica**

Ubicazione: **Montante 'A' lato sinistro**

CAV	CSA	COL	CCT	DESTN	Cavo precablato	Estrattore	Applicatore	Pinza spelafili	Manicotto termorestringente	ID	Giunzione
1	1.0D	NR	419L	C0570L	-	-	-	-	-	-	-

2	0.35D	YB	419L	C2293	418-411-59	-	418-116A	418-117	418-104	418-112	418-107
3	0.35D	OS	419L	C2293	418-411-59	-	418-116A	418-117	418-104	418-112	418-107
4	0.35D	YK	419L	C2293	418-411-59	-	418-116A	418-117	418-104	418-112	418-107
5	0.75D	BU	419L	C2293	-	-	-	-	-	-	-
6	0.75D	BW	419L	C2293	-	-	-	-	-	-	-

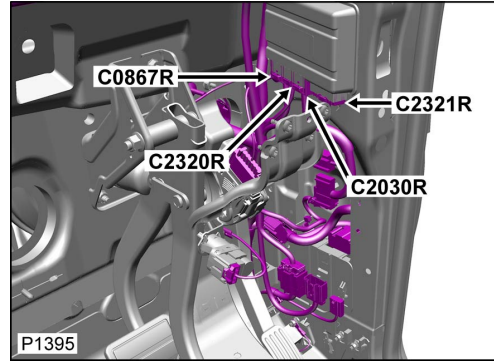
Connettore: **C2320R**

Descrizione: **Centralina ECU-Sospensione pneumatica**

Ubicazione: **Montante destro 'A'**

CAV	CSA	COL	CCT	DESTN	Cavo precablato	Estrattore	Applicatore	Pinza spelafili	Manicotto termorestringente	ID	Giunzione
1	1.0D	NR	419R	C0570R	-	-	-	-	-	-	-
2	0.35D	YB	419R	C2293	418-411-59	-	418-116A	418-117	418-104	418-112	418-107
3	0.35D	OS	419R	C2293	418-411-59	-	418-116A	418-117	418-104	418-112	418-107
4	0.35D	YK	419R	C2293	418-411-59	-	418-116A	418-117	418-104	418-112	418-107
5	0.75D	BU	419R	C2293	-	-	-	-	-	-	-
6	0.75D	BW	419R	C2293	-	-	-	-	-	-	-

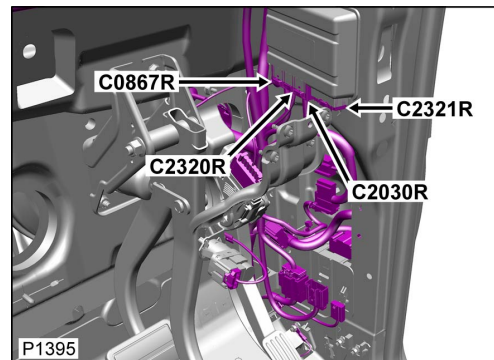
Connettore: **C2320R**

Descrizione: **Centralina ECU-Sospensione pneumatica**

Ubicazione: **Montante destro 'A'**

CAV	CSA	COL	CCT	DESTN	Cavo precablato	Estrattore	Applicatore	Pinza spelafili	Manicotto termorestringente	ID	Giunzione
1	1.0D	NR	419R	C0570R	-	-	-	-	-	-	-

2	0.35D	YB	419R	C2293	418-411-59	-	418-116A	418-117	418-104	418-112	418-107
3	0.35D	OS	419R	C2293	418-411-59	-	418-116A	418-117	418-104	418-112	418-107
4	0.35D	YK	419R	C2293	418-411-59	-	418-116A	418-117	418-104	418-112	418-107
5	0.75D	BU	419R	C2293	-	-	-	-	-	-	-
6	0.75D	BW	419R	C2293	-	-	-	-	-	-	-

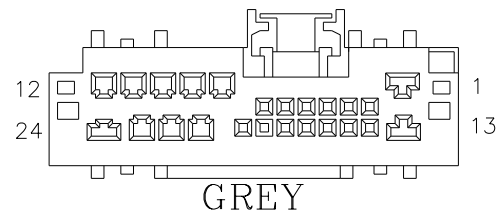
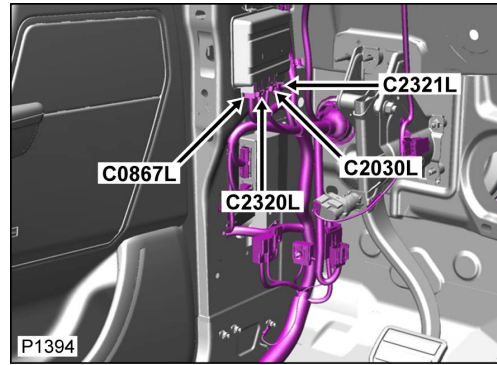
Connettore: **C2321L**

Descrizione: **Centralina ECU-Sospensione pneumatica**

Ubicazione: **Montante 'A' lato sinistro**

CAV	CSA	COL	CCT	DESTN	Cavo precablato	Estrattore	Applicatore	Pinza spelafili	Manicotto termorestringente	ID	Giunzione
1	2.5D	PU	419L	C0570L	418-411-17	418-595	418-116A	418-117	418-104	418-113	418-108
2	0.35D	BY	419L	C2293	418-411-45	418-595	418-116A	418-117	418-104	418-112	418-107
3	0.35D	SG	419L	C2293	418-411-45	418-595	418-116A	418-117	418-104	418-112	418-107
4	0.35D	SO	419L	C2293	418-411-45	418-595	418-116A	418-117	418-104	418-112	418-107
5	0.35D	SB	419L	C2293	418-411-45	418-595	418-116A	418-117	418-104	418-112	418-107
6	0.5D	R	419L	C0570L	418-235	418-595	418-116A	418-117	418-104	418-112	418-107
7	0.5D	BY	419L	C0570L	418-235	418-595	418-116A	418-117	418-104	418-112	418-107
8	1.0D	BW	419L	C2293	418-411-13	418-595	418-116A	418-117	418-104	418-112	418-107
9	1.0D	BO	419L	C3009	418-411-13	418-595	418-116A	418-117	418-104	418-112	418-107
10	1.0D	BP	419L	C3009	418-411-13	418-595	418-116A	418-117	418-104	418-112	418-107

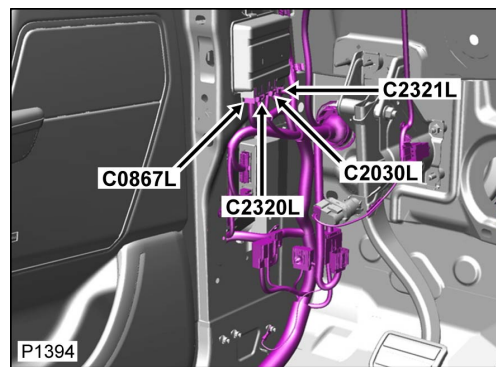
Connettore: **C2321L**

Descrizione: **Centralina ECU-Sospensione pneumatica**

Ubicazione: **Montante 'A' lato sinistro**

CAV	CSA	COL	CCT	DESTN	Cavo precablato	Estrattore	Applicatore	Pinza spelafili	Manicotto termorestringente	ID	Giunzione
1	2.5D	PU	419L	C0570L	418-411-17	418-595	418-116A	418-117	418-104	418-113	418-108
2	0.35D	BY	419L	C2293	418-411-45	418-595	418-116A	418-117	418-104	418-112	418-107
3	0.35D	SG	419L	C2293	418-411-45	418-595	418-116A	418-117	418-104	418-112	418-107
4	0.35D	SO	419L	C2293	418-411-45	418-595	418-116A	418-117	418-104	418-112	418-107
5	0.35D	SB	419L	C2293	418-411-45	418-595	418-116A	418-117	418-104	418-112	418-107
6	0.5D	R	419L	C0570L	418-235	418-595	418-116A	418-117	418-104	418-112	418-107
7	0.5D	BY	419L	C0570L	418-235	418-595	418-116A	418-117	418-104	418-112	418-107
8	1.0D	BW	419L	C2293	418-411-13	418-595	418-116A	418-117	418-104	418-112	418-107
9	1.0D	BO	419L	C3009	418-411-13	418-595	418-116A	418-117	418-104	418-112	418-107

10	1.0D	BP	419L	C3009	418-411-13	418-595	418-116A	418-117	418-104	418-112	418-107
11	1.0D	BG	419L	C3009	418-411-13	418-595	418-116A	418-117	418-104	418-112	418-107
12	1.0D	BY	419L	C3009	418-411-13	418-595	418-116A	418-117	418-104	418-112	418-107
14	0.35D	SY	419L	C3009	418-411-45	418-595	418-116A	418-117	418-104	418-112	418-107
15	0.35D	SU	419L	C3009	418-411-45	418-595	418-116A	418-117	418-104	418-112	418-107
16	0.35D	SR	419L	C3009	418-411-45	418-595	418-116A	418-117	418-104	418-112	418-107
17	0.35D	BG	419L	C2293	418-411-45	418-595	418-116A	418-117	418-104	418-112	418-107
21	1.0D	B	419L	C2293	418-411-13	418-595	418-116A	418-117	418-104	418-112	418-107
22	1.0D	BW	419L	C3009	418-411-13	418-595	418-116A	418-117	418-104	418-112	418-107
23	1.0D	BU	419L	C3009	418-411-13	418-595	418-116A	418-117	418-104	418-112	418-107
24	2.5D	B	419L	C0559L	418-411-17	418-595	418-116A	418-117	418-104	418-113	418-108

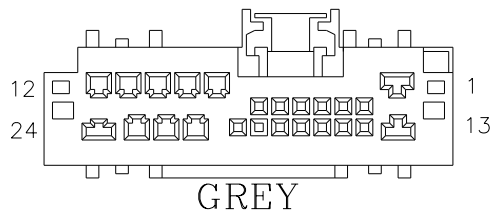
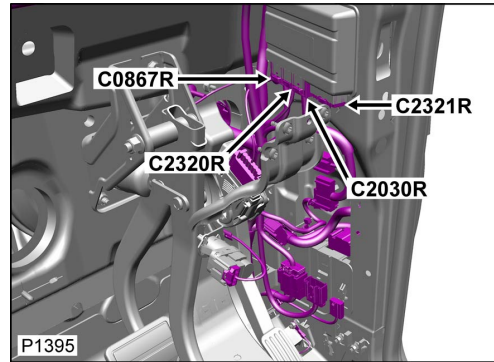
Connettore: **C2321R**

Descrizione: **Centralina ECU-Sospensione pneumatica**

Ubicazione: **Montante destro 'A'**

CAV	CSA	COL	CCT	DESTN	Cavo precablato	Estrattore	Applicatore	Pinza spelafili	Manicotto termorestringente	ID	Giunzione
1	2.5D	PU	419R	C0570R	418-411-17	418-595	418-116A	418-117	418-104	418-113	418-108
2	0.35D	BY	419R	C2293	418-411-45	418-595	418-116A	418-117	418-104	418-112	418-107
3	0.35D	SG	419R	C2293	418-411-45	418-595	418-116A	418-117	418-104	418-112	418-107
4	0.35D	SO	419R	C2293	418-411-45	418-595	418-116A	418-117	418-104	418-112	418-107
5	0.35D	SB	419R	C2293	418-411-45	418-595	418-116A	418-117	418-104	418-112	418-107
6	0.5D	R	419R	C0570R	418-235	418-595	418-116A	418-117	418-104	418-112	418-107
7	0.5D	BY	419R	C0570R	418-235	418-595	418-116A	418-117	418-104	418-112	418-107
8	1.0D	BW	419R	C2293	418-411-13	418-595	418-116A	418-117	418-104	418-112	418-107
9	1.0D	BO	419R	C3009	418-411-13	418-595	418-116A	418-117	418-104	418-112	418-107
10	1.0D	BP	419R	C3009	418-411-13	418-595	418-116A	418-117	418-104	418-112	418-107

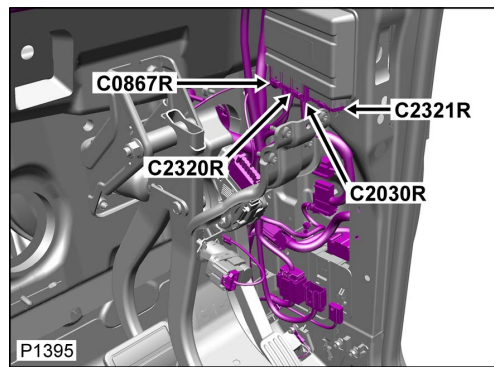
Connettore: **C2321R**

Descrizione: **Centralina ECU-Sospensione pneumatica**

Ubicazione: **Montante destro 'A'**

CAV	CSA	COL	CCT	DESTN	Cavo precablato	Estrattore	Applicatore	Pinza spelafili	Manicotto termorestringente	ID	Giunzione
1	2.5D	PU	419R	C0570R	418-411-17	418-595	418-116A	418-117	418-104	418-113	418-108
2	0.35D	BY	419R	C2293	418-411-45	418-595	418-116A	418-117	418-104	418-112	418-107
3	0.35D	SG	419R	C2293	418-411-45	418-595	418-116A	418-117	418-104	418-112	418-107
4	0.35D	SO	419R	C2293	418-411-45	418-595	418-116A	418-117	418-104	418-112	418-107
5	0.35D	SB	419R	C2293	418-411-45	418-595	418-116A	418-117	418-104	418-112	418-107
6	0.5D	R	419R	C0570R	418-235	418-595	418-116A	418-117	418-104	418-112	418-107
7	0.5D	BY	419R	C0570R	418-235	418-595	418-116A	418-117	418-104	418-112	418-107
8	1.0D	BW	419R	C2293	418-411-13	418-595	418-116A	418-117	418-104	418-112	418-107
9	1.0D	BO	419R	C3009	418-411-13	418-595	418-116A	418-117	418-104	418-112	418-107

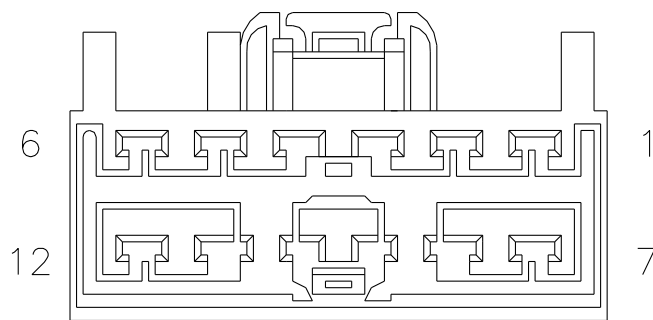
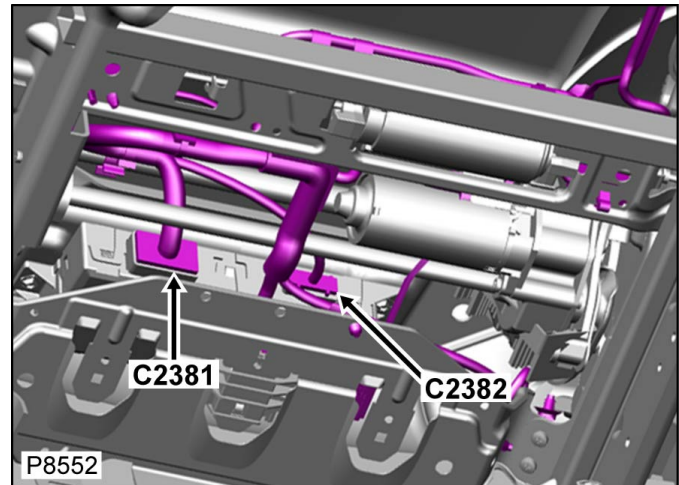
Connettore: **C2381**

Descrizione: **ECU-Memoria sedili**

Ubicazione: **Sotto il sedile di guida**

Numero parte progettazione: **4S7T-14489-YJA**

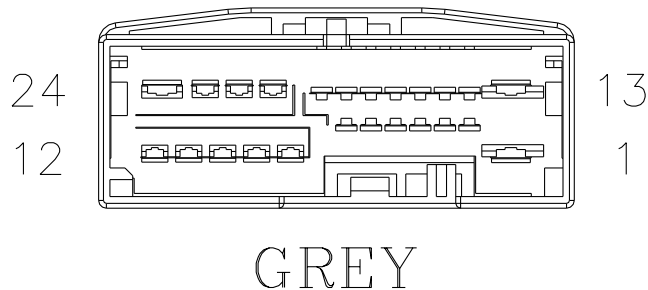
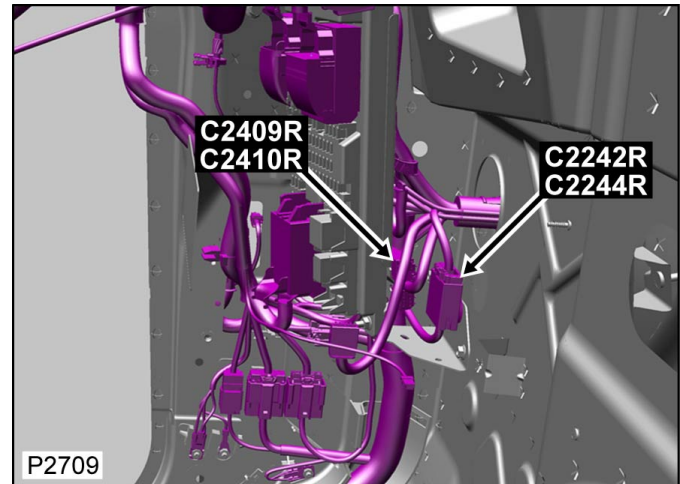
Connettore: **C2409R**

Descrizione: Cablaggio principale al cablaggio nel vano motore

Ubicazione: Dietro il lato passeggero della plancia

Qualifier: Condizione guida destra mostrata

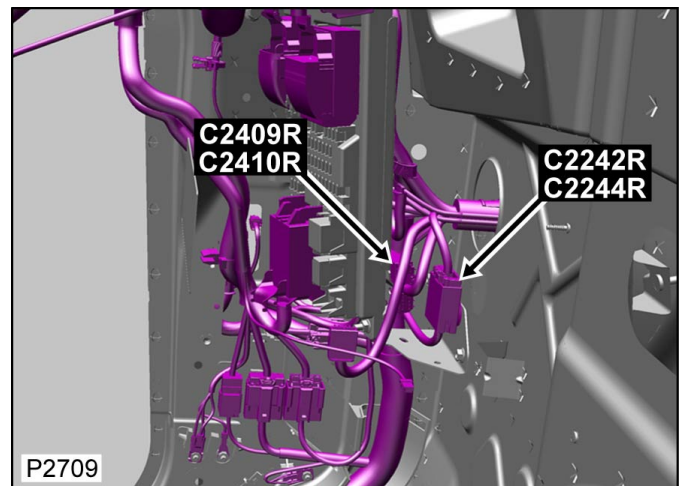
Ubicazione: **Dietro il lato passeggero della plancia**

Qualifier: **Condizione guida destra mostrata**

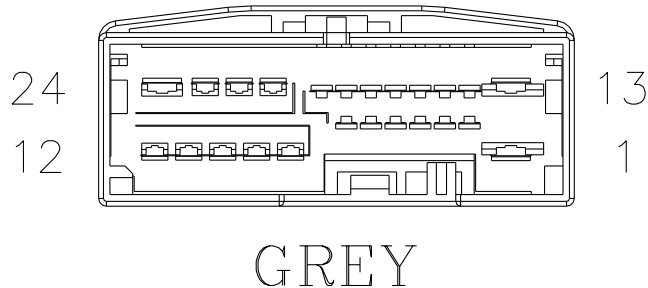
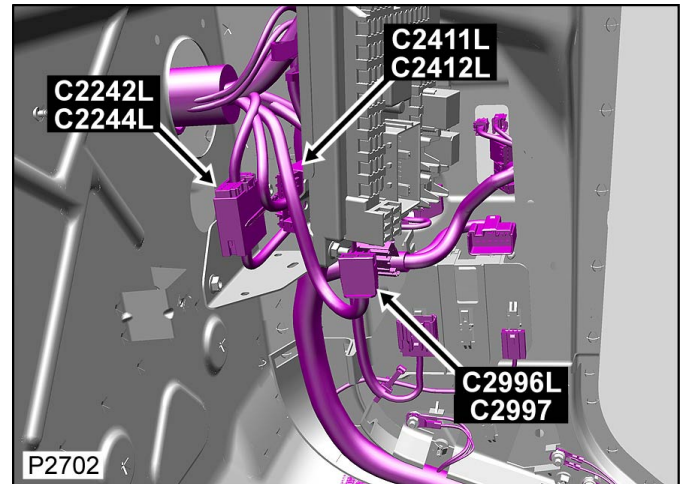
Connettore: **C2411L**

Descrizione: **Cablaggio principale al cablaggio nel vano motore**

Ubicazione: **Dietro il lato passeggero della plancia**

Qualifier: **Condizione guida sinistra mostrata**

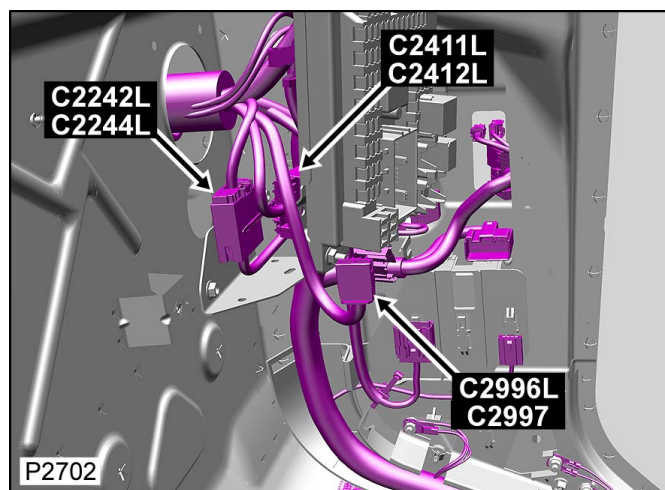
Connettore: **C2411L**

Descrizione: Cablaggio principale al cablaggio nel vano motore

Ubicazione: Dietro il lato passeggero della plancia

Qualifier: Condizione guida sinistra mostrata

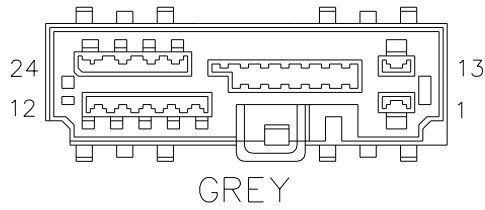
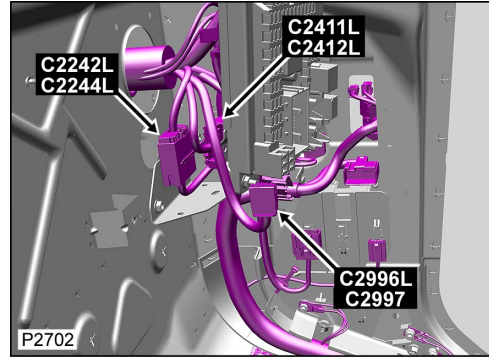
Connettore: **C2412L**

Descrizione: **Cablaggio vano motore al cablaggio principale**

Ubicazione: **Dietro il lato passeggero della plancia**

Qualifier: **Condizione guida sinistra mostrata**

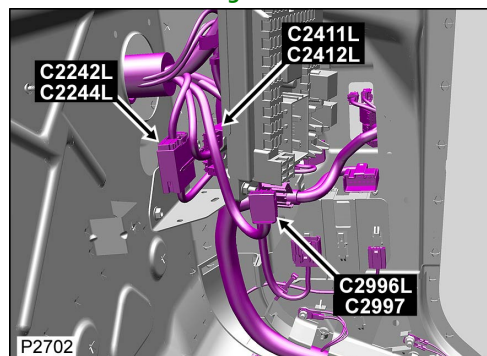
Connettore: **C2412L**

Descrizione: **Cablaggio vano motore al cablaggio principale**

Ubicazione: **Dietro il lato passeggero della plancia**

Qualifier: **Condizione guida sinistra mostrata**

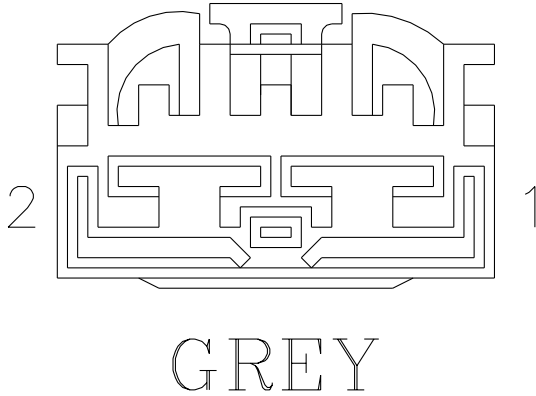
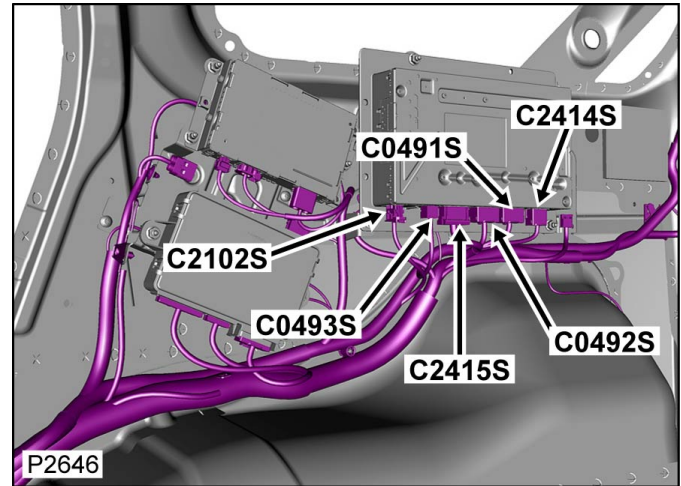
Connettore: **C2414S**

Descrizione: **Amplificatore-Alimentazione-ICE (accessori autoradio e riproduzione sonora in vettura)**

Ubicazione: **Dietro il tappetino del vano portabagagli, lato destro**

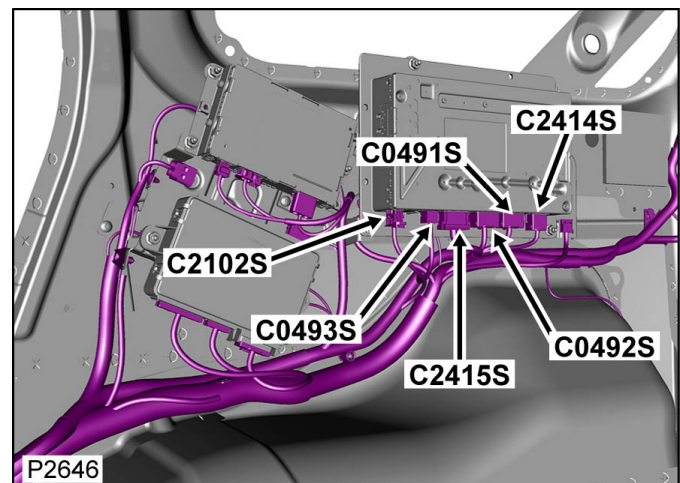
Descrizione: **Amplificatore-Alimentazione-ICE (accessori autoradio e riproduzione sonora in vettura)**

Ubicazione: **Dietro il tappetino del vano portabagagli, lato destro**

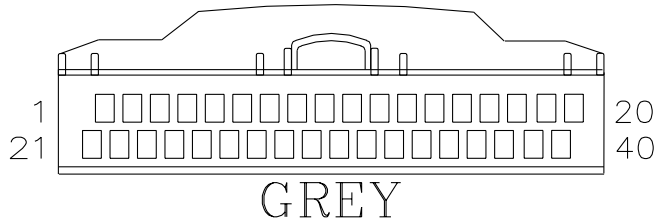
Connettore: **C2428S**

Descrizione: **Modulo veicolo senza chiave**

Ubicazione: **Dietro il tappetino del vano portabagagli, lato destro**

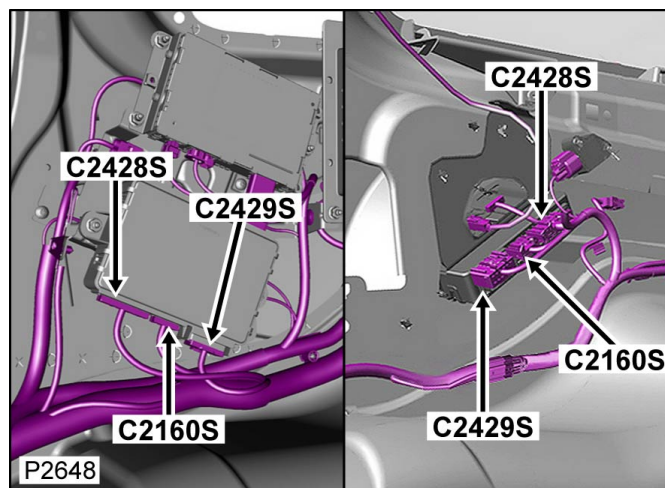
Ubicazione: **Dietro il tappetino del vano portabagagli, lato destro**

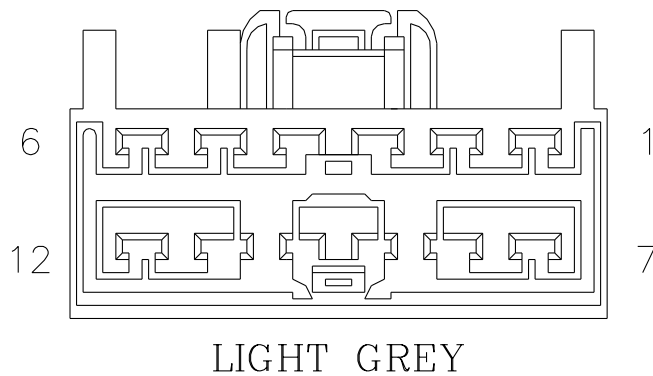
Connettore: **C2429S**

Descrizione: **Modulo veicolo senza chiave**

Ubicazione: **Dietro il tappetino del vano portabagagli, lato destro**

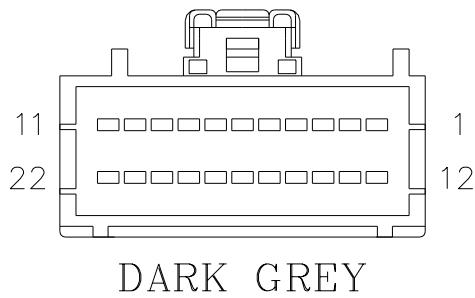
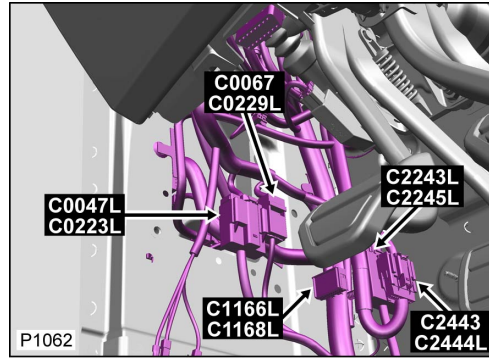
Connettore: **C2443**

Descrizione: **Cablaggio della plancia al cablaggio del vano motore**

Ubicazione: **Montante 'A' lato sinistro**

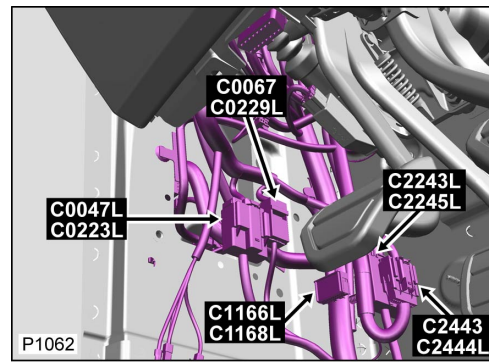
Connettore: **C2443**

Descrizione: **Cablaggio della plancia al cablaggio del vano motore**

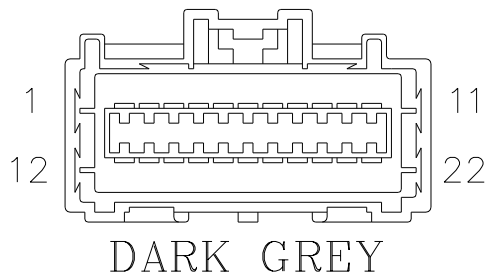
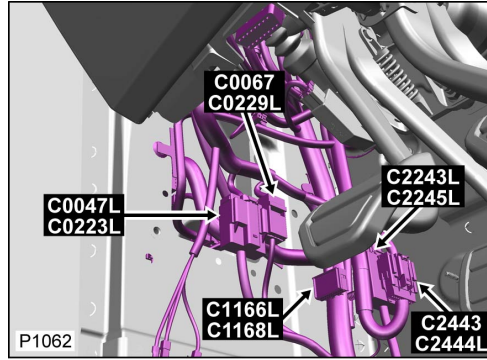
Connettore: **C2444L**

Descrizione: **Cablaggio vano motore al cablaggio della plancia**

Ubicazione: **Montante 'A' lato sinistro**

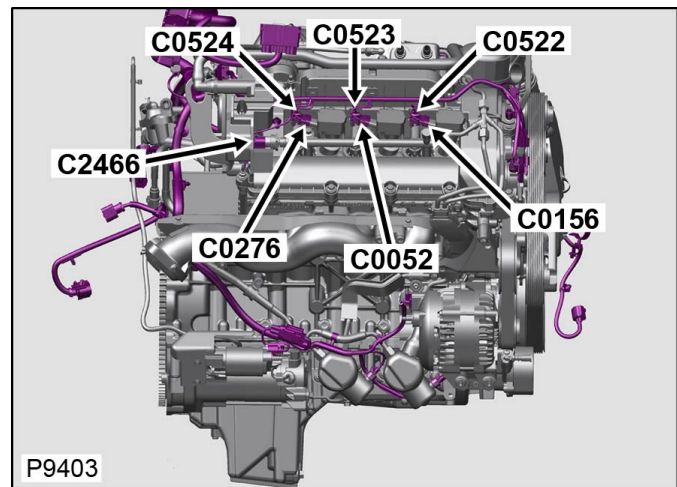
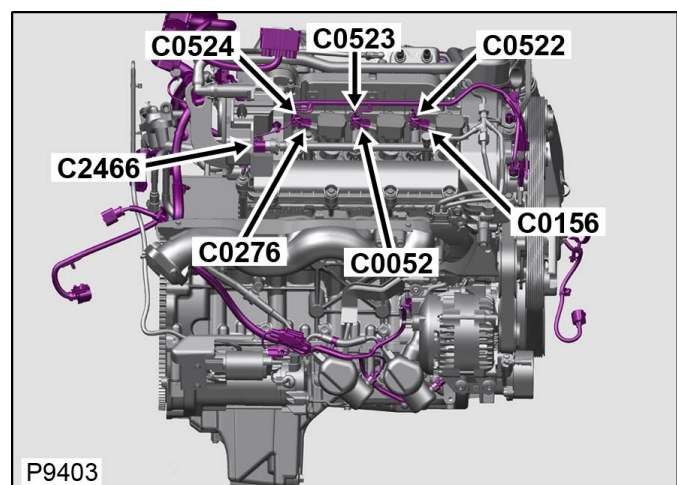
Descrizione: **Sensore-Pressione nella ribalta del carburante**

Ubicazione: **Motore - Lato DX - superiore**

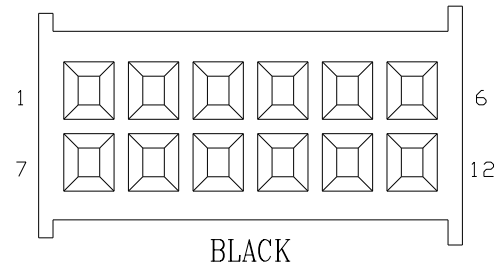
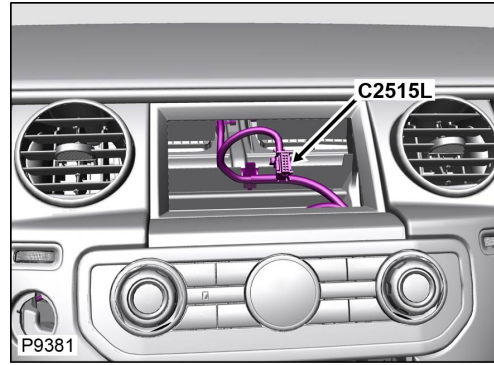
Connettore: **C2515L**

Descrizione: **Unità-MFD**

Ubicazione: **Dietro schermo a sfioram. anteriore**

Qualifier: **Condizione guida sinistra mostrata**

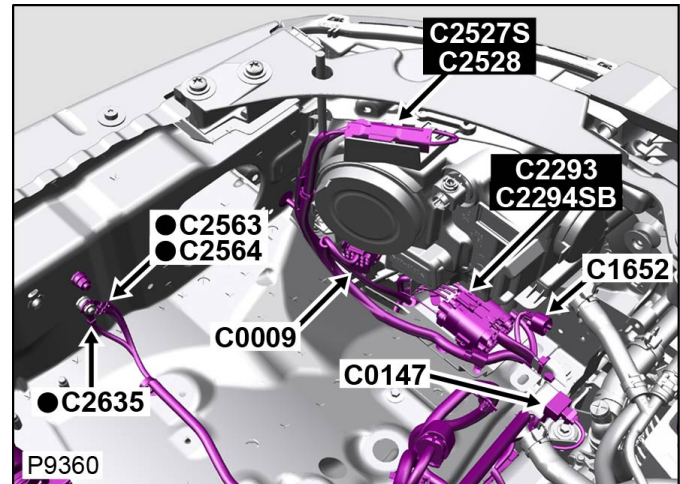
Ubicazione: **Lato anteriore sinistro del vano motore**

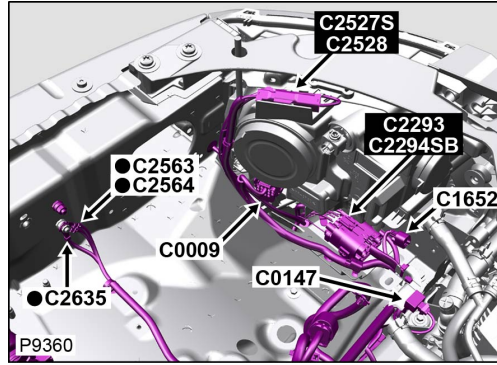
Connettore: **C2528**

Descrizione: **Cablaggio vano motore al cablaggio dello chassis**

Ubicazione: **Lato anteriore sinistro del vano motore**

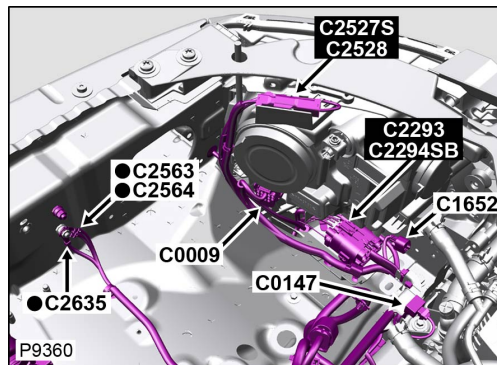
Connettore: **C2528**

Descrizione: **Cablaggio vano motore al cablaggio dello chassis**

Ubicazione: **Lato anteriore sinistro del vano motore**

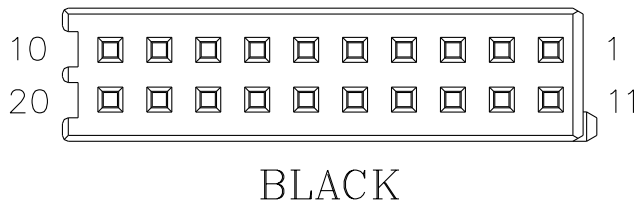
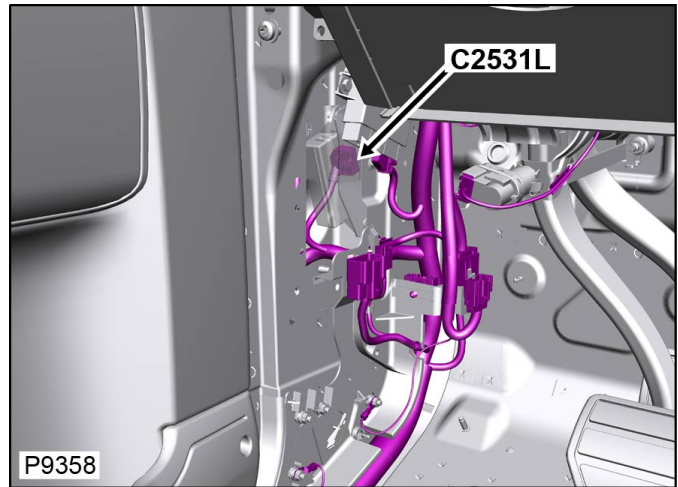
Connettore: **C2531L**

Descrizione: **Modulo-Gateway**

Ubicazione: **Montante 'A' lato sinistro**

Qualifier: **Condizione guida sinistra mostrata**

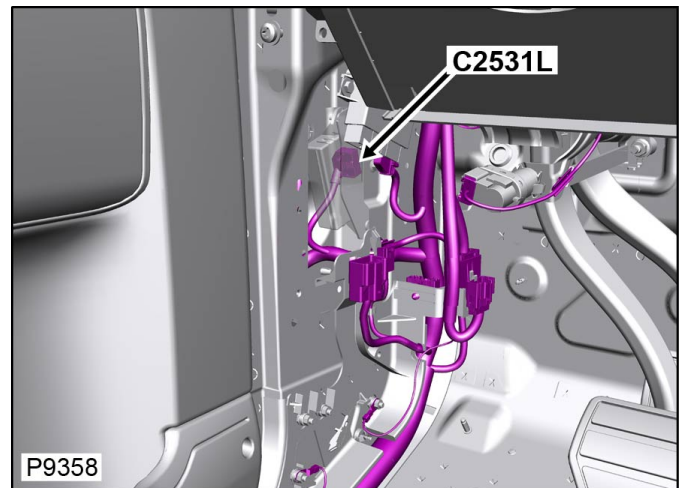
Descrizione: **Modulo-Gateway**

ALLOGGIAMENTO DEL CONNETTORE RIPARABILE**Ubicazione: Montante 'A' lato sinistro****Qualifier: Condizione guida sinistra mostrata**

**Numero parte progettazione: 6G9T-14489-BWA****Numero parte ricambio: YPC915150****Colore: BLACK****Cavità: 20WY****Cablaggio: CABIN HARNESS****Tabella dei Cavi**

CAV	CSA	COL	CCT	DESTN
1	0.5D	YR	139L	C1165
2	0.5D	UW	1096L	C2243L
3	0.35D	GW	139L	C2411L
4	0.5D	UN	139L	C2242L
5	0.35D	YB	139L	S/JOINT SJ271
6	0.35D	YU	139L	S/JOINT SJ2026
11	0.5D	B	139L	S/JOINT SJ304
12	0.5D	UR	1096L	C2243L
13	0.5D	UG	1096L	C2243L
15	0.35D	YN	139L	S/JOINT SJ261
16	0.35D	YW	139L	S/JOINT SJ2025

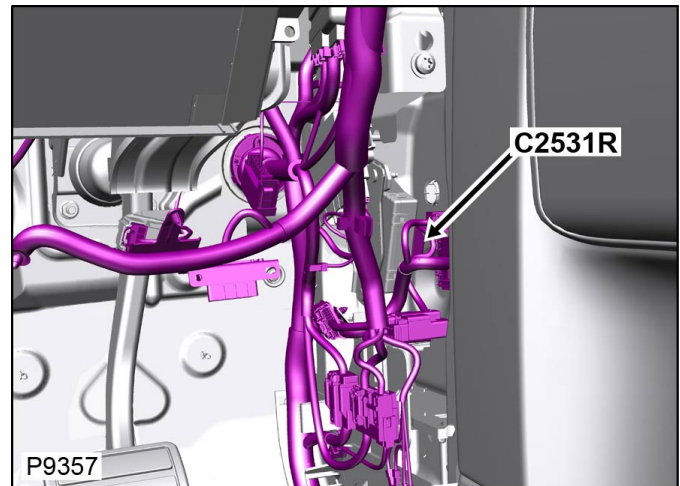
Connettore: **C2531R**

Descrizione: **Modulo-Gateway**

Ubicazione: **Montante destro 'A'**

Qualifier: **Condizione guida destra mostrata**

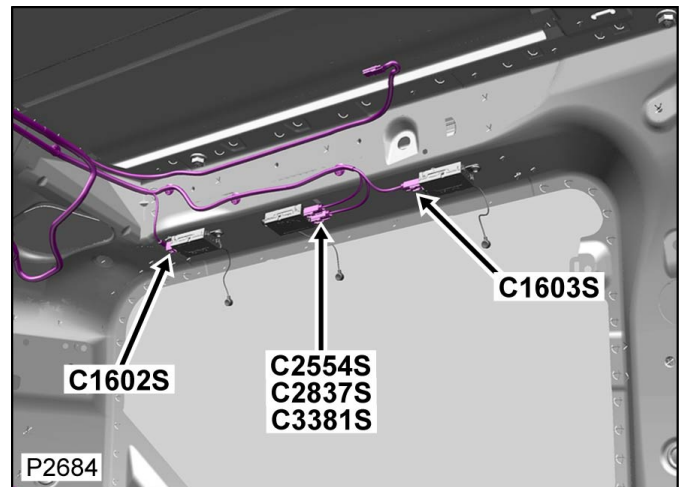
Connettore: **C2554S**

Descrizione: **Amplificatore-Antenna-FM**

Ubicazione: **Rear of headlining - Lato sinistro**

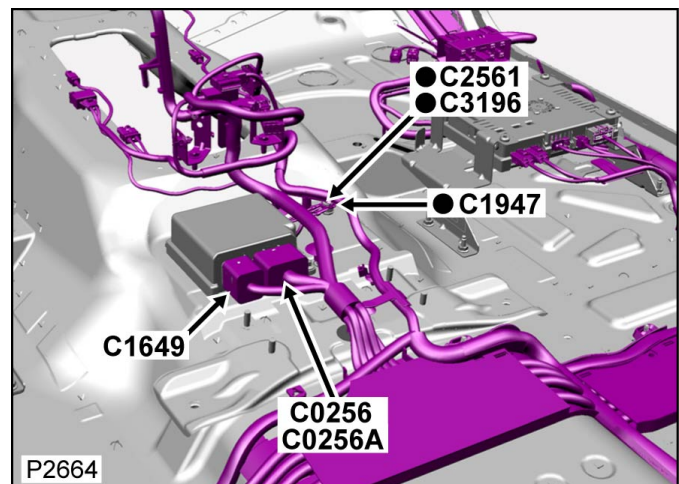
Connettore: **C2561**

Descrizione: **Massa**

Ubicazione: **Dietro la console centrale**

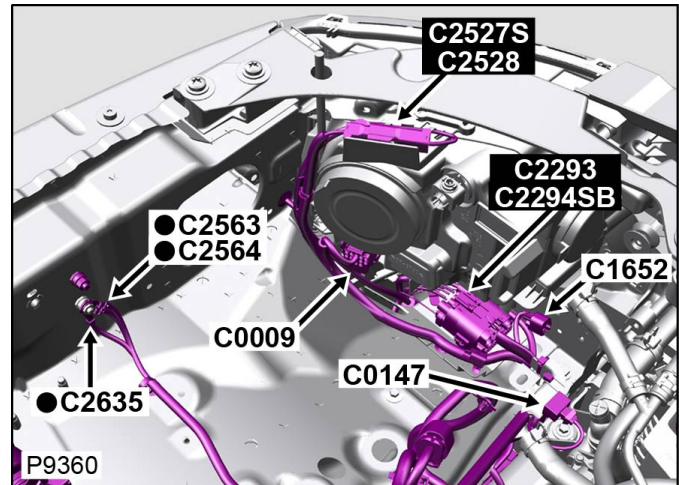
Connettore: **C2563**

Descrizione: **Massa**

Ubicazione: **Lato anteriore sinistro del vano motore**

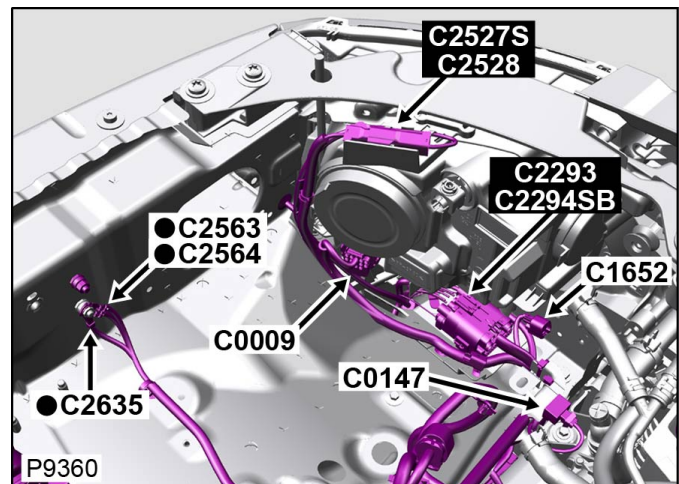
Connettore: **C2563**

Descrizione: **Massa**

Ubicazione: **Lato anteriore sinistro del vano motore**

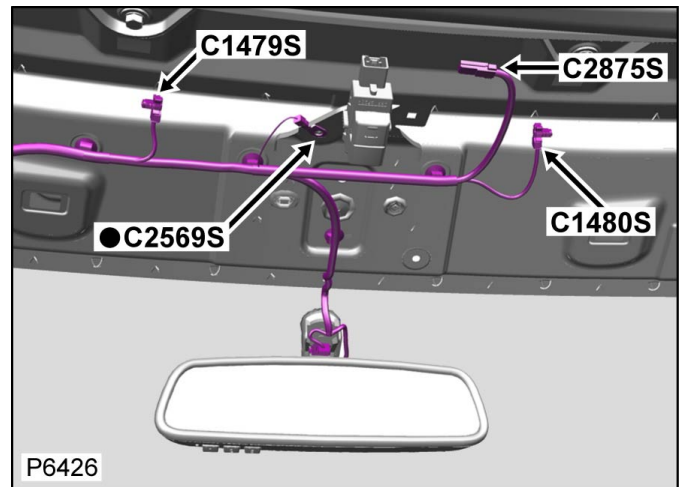
Connettore: **C2569S**

Descrizione: **Massa**

Ubicazione: **Parte anteriore del rivestimento del padiglione al centro**

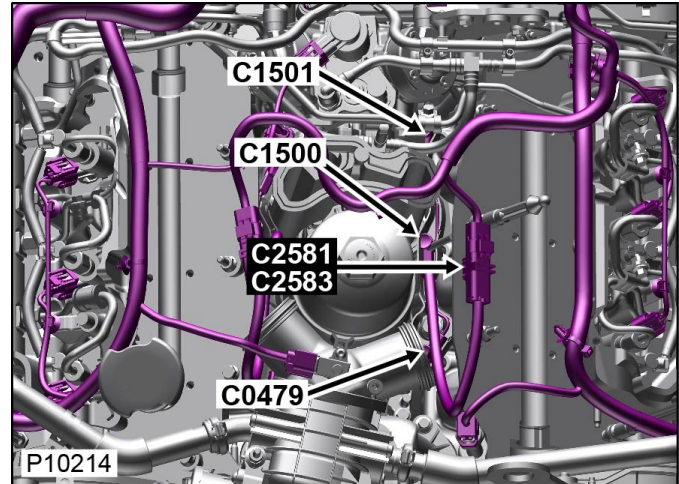
Connettore: **C2583**

Descrizione: **Cablaggio candele a cablaggio vano motore**

Ubicazione: **Sopra il motore - Lato sinistro**

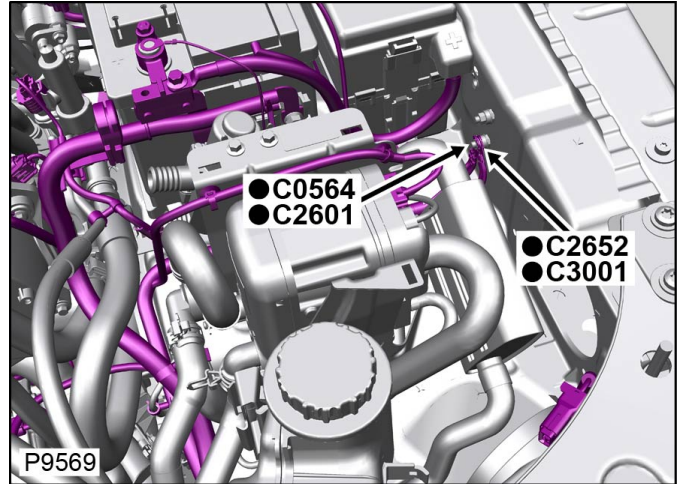
Connettore: **C2601**

Descrizione: **Massa**

Ubicazione: **Lato sinistro del vano motore**

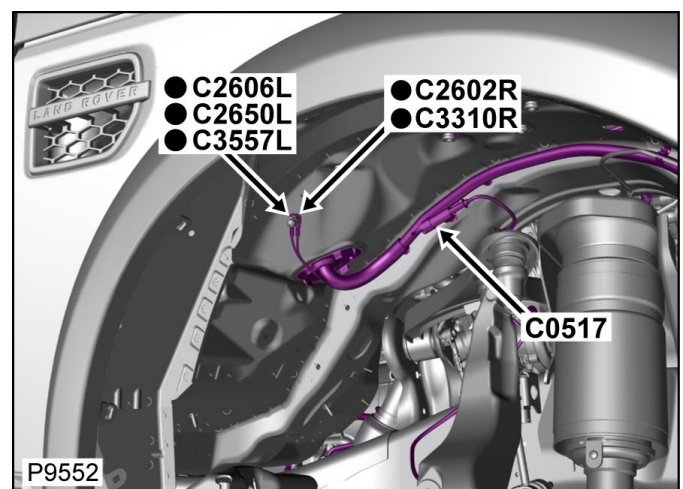
Ubicazione: **Dietro il rivestimento del passaruota anteriore destro**

CAV	CSA	COL	CCT	DESTN
1	0.5D	B	1096R	C2181R

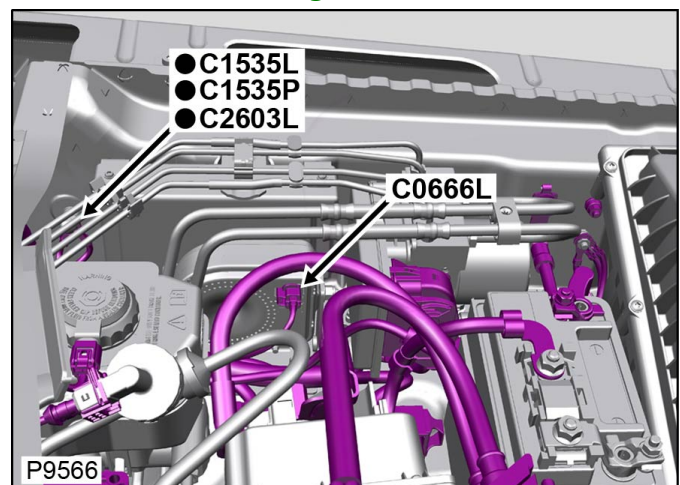
Ubicazione: **Lato sinistro posteriore del vano motore**

Qualifier: **Condizione guida sinistra mostrata**

Cablaggio: ENGINE COMPARTMENT HARNESS

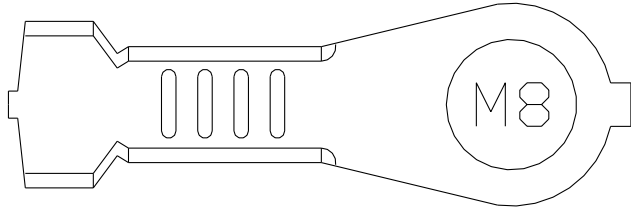
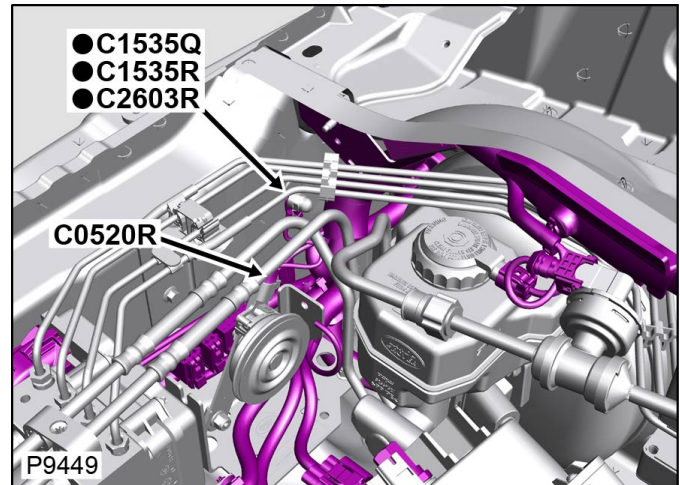
Connettore: **C2603R**

Descrizione: **Massa**

Ubicazione: **Lato destro posteriore del vano motore**

Qualifier: **Condizione guida destra mostrata**

Cablaggio: **ENGINE COMPARTMENT HARNESS**

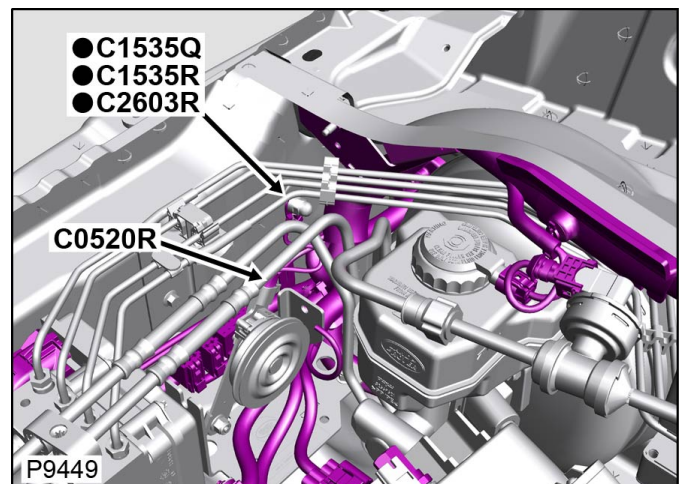
Connettore: **C2603R**

Descrizione: **Massa**

Ubicazione: **Lato destro posteriore del vano motore**

Qualifier: **Condizione guida destra mostrata**
