DISCOVERY 4

VIN: 699716 > 731300

Libreria dei riferimenti dell'impianto elettrico (3a)

JLR 19 52 14_3E

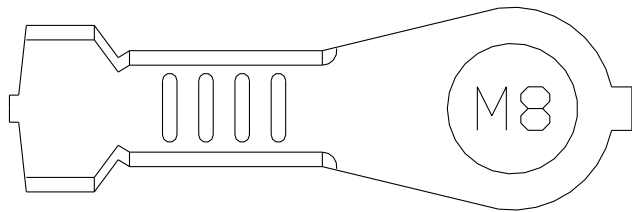
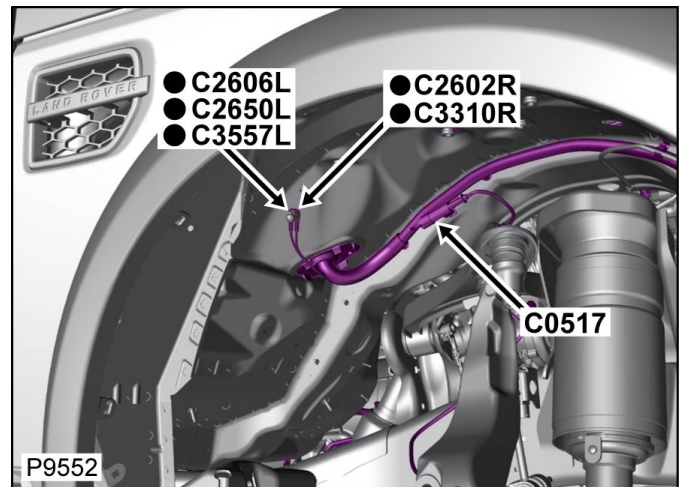
Connettore: **C2606L**

Descrizione: **Massa**

Ubicazione: **Dietro il rivestimento del passaruota anteriore destro**

Cablaggio: **ENGINE COMPARTMENT HARNESS**

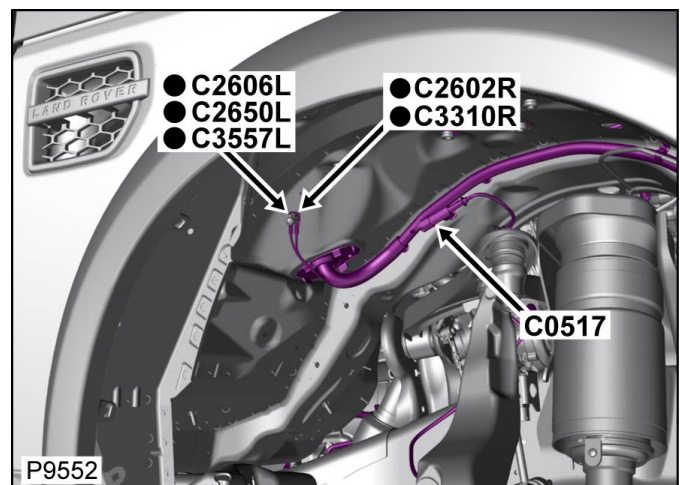
Connettore: **C2606L**

Descrizione: **Massa**

Ubicazione: **Dietro il rivestimento del passaruota anteriore destro**

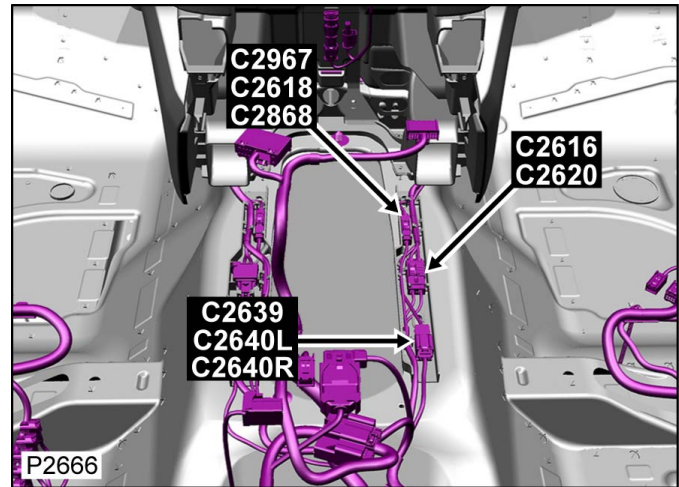
Connettore: **C2616**

Descrizione: **Cablaggio dell'ICE al cablaggio della plancia**

Ubicazione: **Sotto il lato destro della console centrale**

Cablaggio: **ICE/NAVIGATION HARNESS**

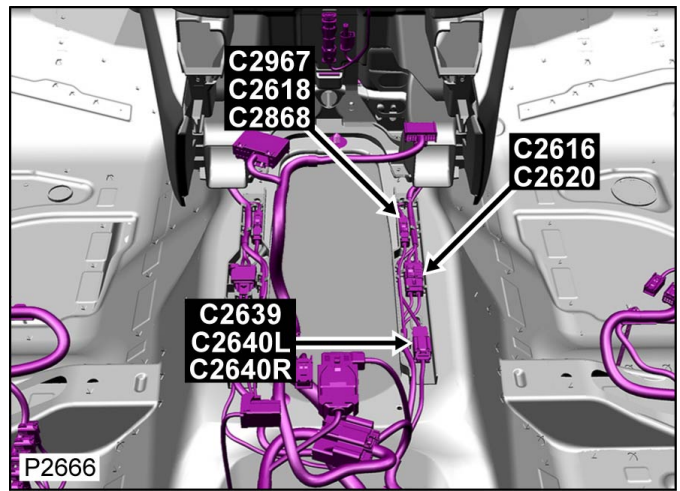
Connettore: **C2616**

Descrizione: **Cablaggio dell'ICE al cablaggio della plancia**

Ubicazione: **Sotto il lato destro della console centrale**

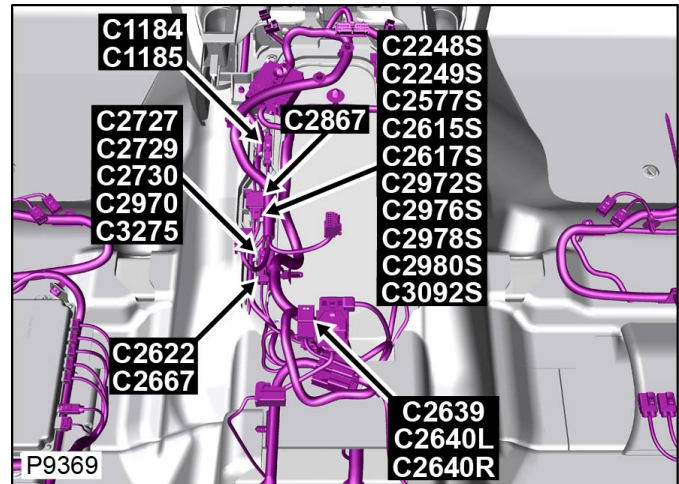
Connettore: **C2617S**

Descrizione: **Cablaggio dell'ICE al cablaggio della plancia**

Ubicazione: **Sotto il lato sinistro della console centrale**

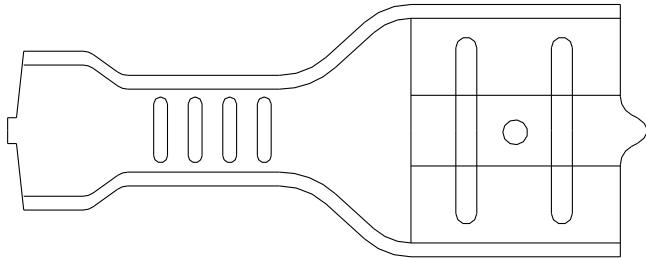
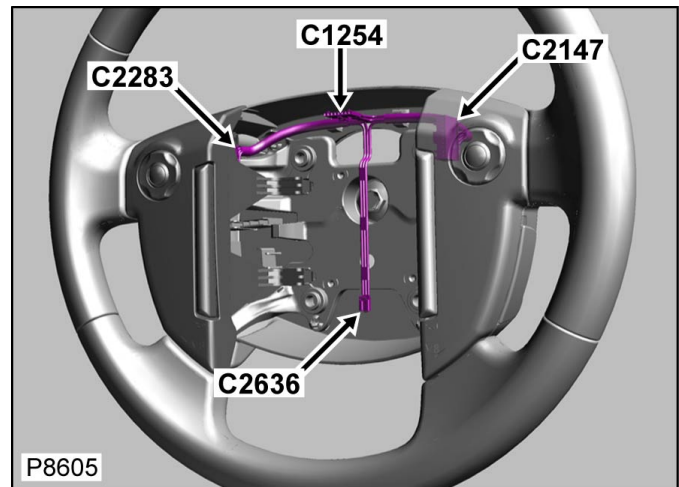
Connettore: **C2636**

Descrizione: **Airbag -Lato guida**

Ubicazione: **Al centro del volante**

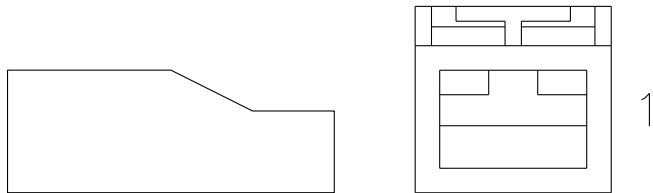
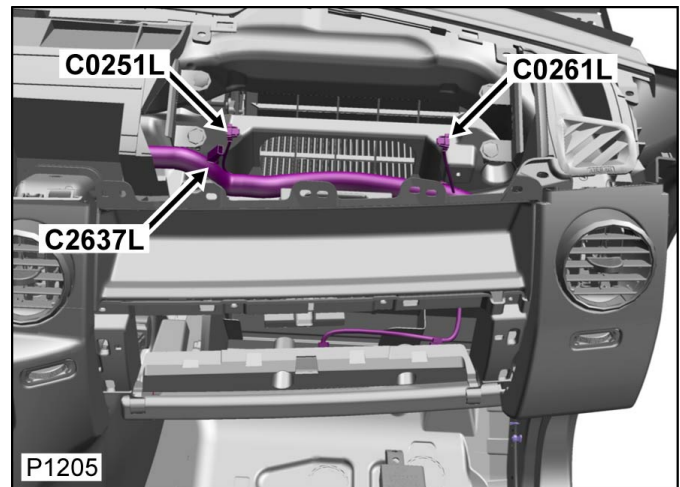
Connettore: **C2637L**

Descrizione: **Airbag -Passeggero**

Ubicazione: **Dietro il modulo dell'airbag sul lato passeggero**

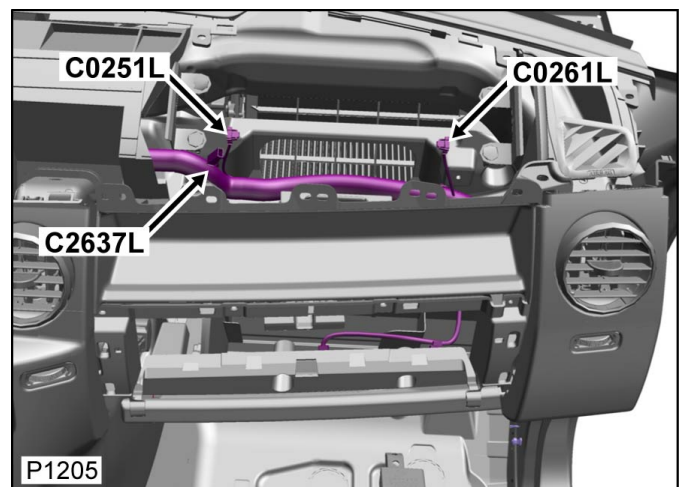
Ubicazione: **Dietro il modulo dell'airbag sul lato passeggero**

Numero parte progettazione: **gHC2-14489-KVA**

Cavità: **1WY**

Cablaggio: **FACIA COMPOSITE HARNESS**

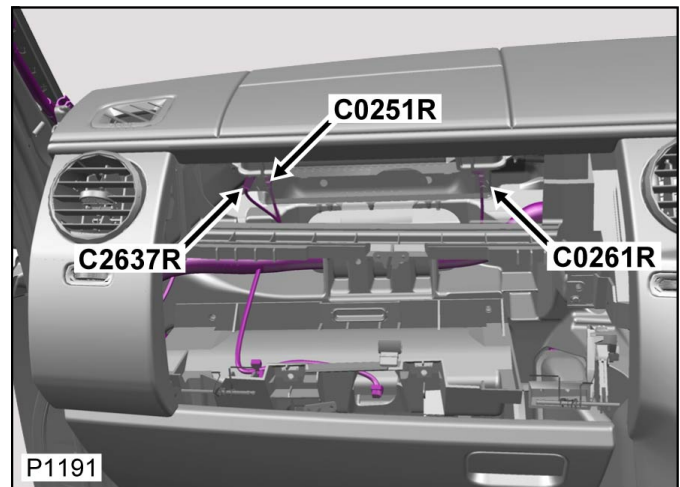
Descrizione: **Airbag -Passeggero**

Ubicazione: **Dietro il modulo dell'airbag sul lato passeggero**

Cablaggio: **FACIA COMPOSITE HARNESS**

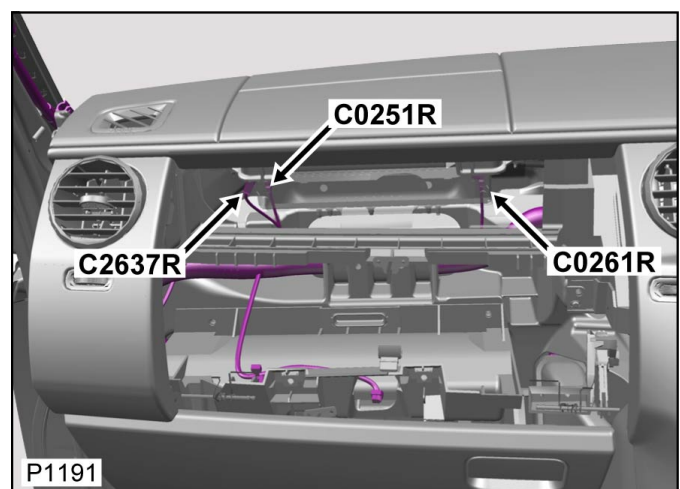
Descrizione: **Airbag -Passeggero**

Ubicazione: **Dietro il modulo dell'airbag sul lato passeggero**

Cablaggio: **FACIA COMPOSITE HARNESS**

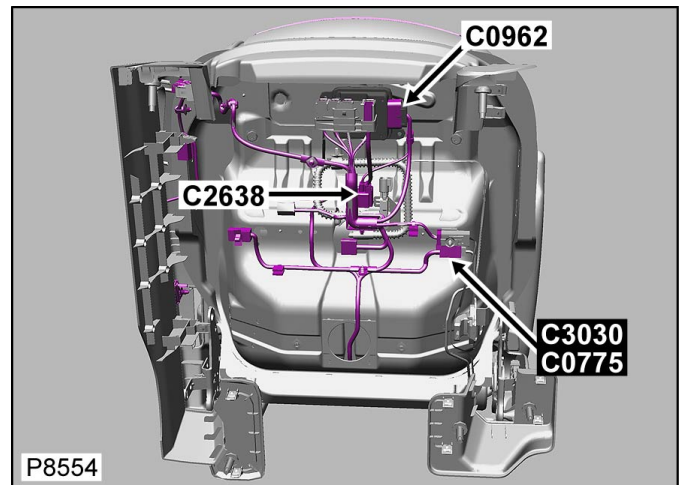
Descrizione: **Sensore-Elemento pressione**

Ubicazione: **Sotto il sedile del passeggero anteriore**

Qualifier: **Condizione guida sinistra mostrata**

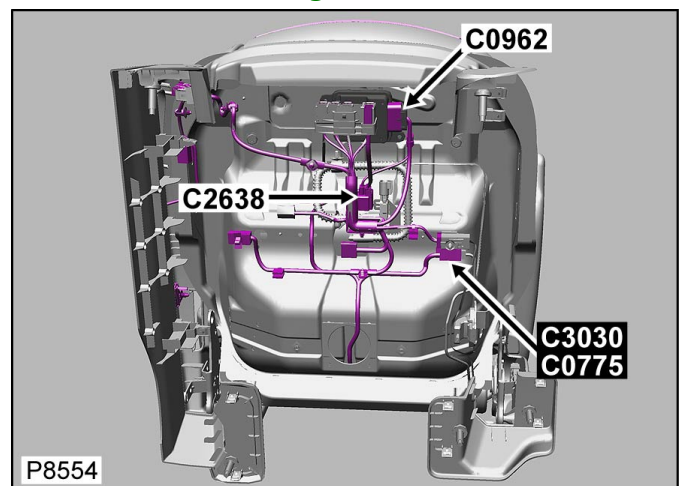
Descrizione: **Sensore-Elemento pressione**

Ubicazione: **Sotto il sedile del passeggero anteriore**

Qualifier: **Condizione guida sinistra mostrata**

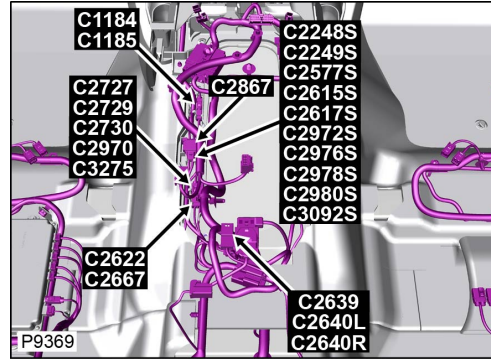
Descrizione: **Tra cabl navigaz e cabl quadro str**

Ubicazione: **Sotto il lato sinistro della console centrale**

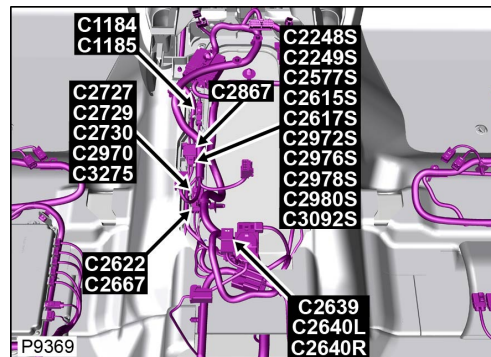
Descrizione: **Tra cabl navigaz e cabl quadro str**

Ubicazione: **Sotto il lato sinistro della console centrale**

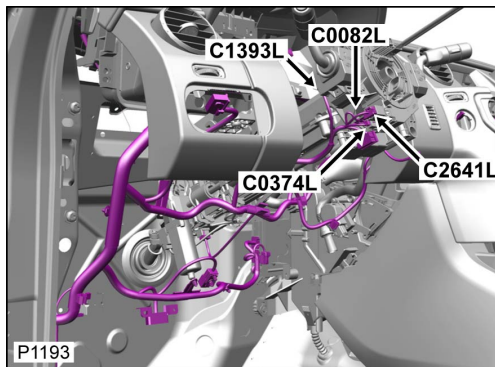
Descrizione: **Accoppiatore rotante**

Ubicazione: **Dietro il canotto del piantone**

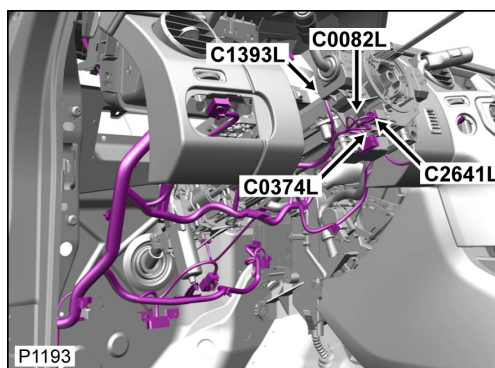
Descrizione: **Accoppiatore rotante**

Ubicazione: **Dietro il canotto del piantone**

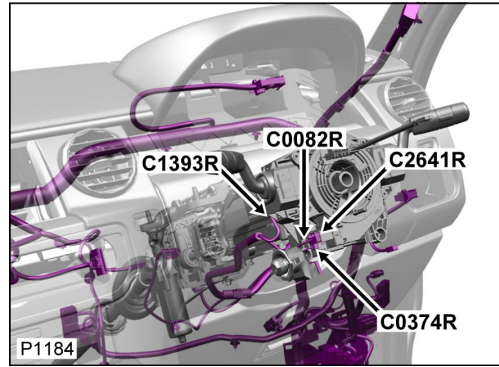
Descrizione: **Accoppiatore rotante**

Ubicazione: **Dietro il cannotto del piantone**

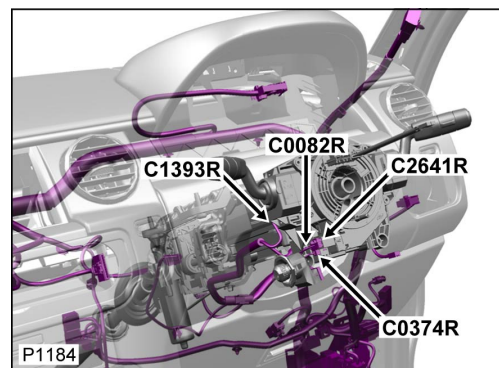
Descrizione: **Accoppiatore rotante**

Ubicazione: **Dietro il cannotto del piantone**

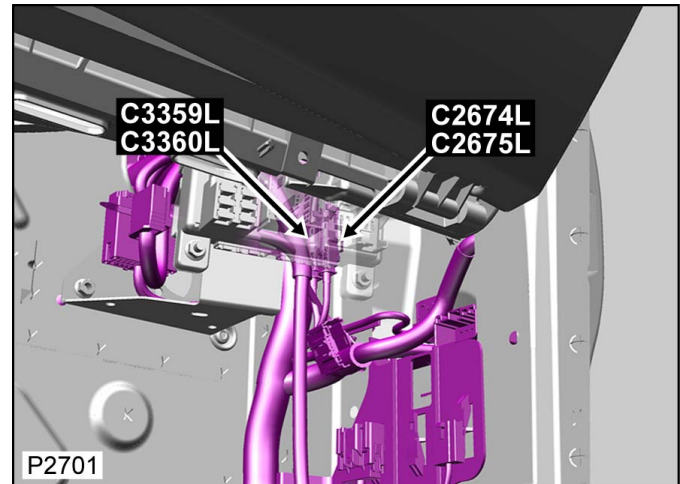
Descrizione: **Cablaggio principale al cablaggio nel vano motore**

Ubicazione: **Montante destro 'A'**

Qualifier: **Condizione guida sinistra mostrata**

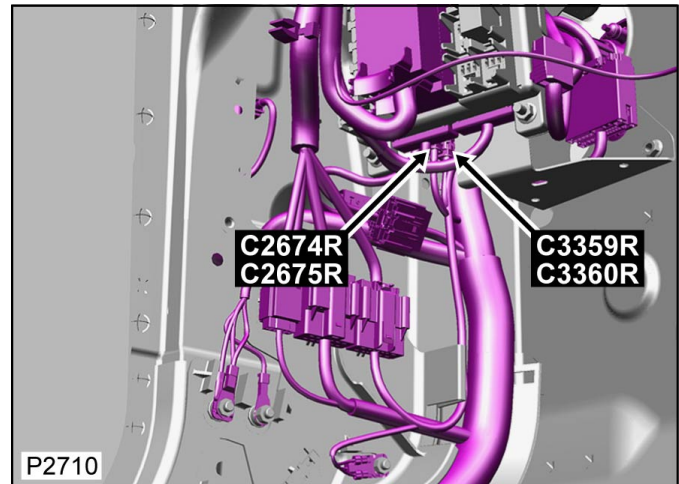
Descrizione: **Cablaggio vano motore al cablaggio principale**

Ubicazione: **Dietro il lato passeggero della plancia**

Qualifier: **Condizione guida destra mostrata**

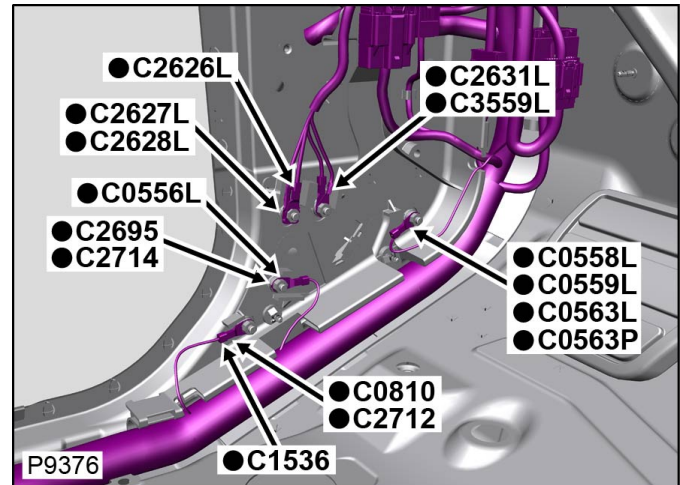
Ubicazione: **Base del montante 'A' lato sinistro**

Qualifier: **Condizione guida sinistra mostrata**

Numero parte progettazione: **1X4T-14463-BA**

Cablaggio: **CABIN HARNESS**

CAV	CSA	COL	CCT	DESTN
1	0.5D	B	499S	Co698S
1	0.5D	B	499S	Co961S

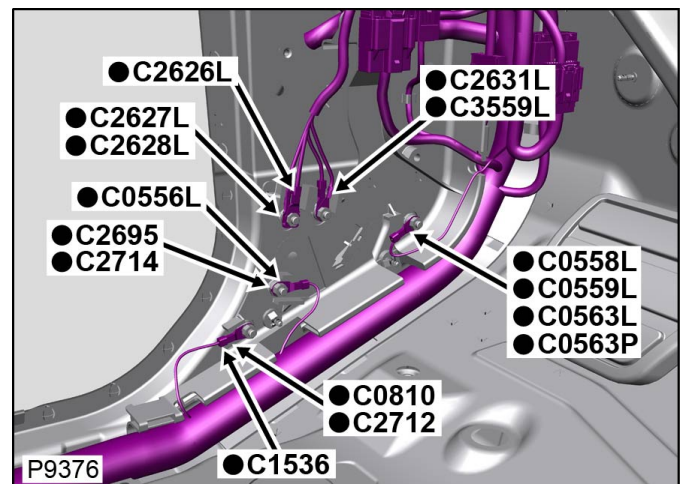
Connettore: **C2714**

Descrizione: **Massa**

Ubicazione: **Base del montante 'A' lato sinistro**

Qualifier: **Condizione guida sinistra mostrata**

Numero parte progettazione: **1X4T-14463-BA**

CAV	CSA	COL	CCT	DESTN
1	0.5D	B	499S	Co698S
1	0.5D	B	499S	Co961S

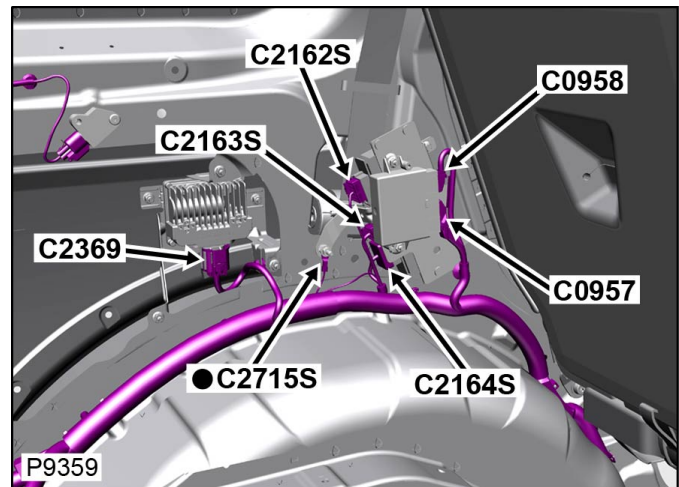
Connettore: **C2715S**

Descrizione: **Massa**

Ubicazione: **Dietro il tappetino del vano portabagagli, lato sinistro**

Numero parte progettazione: **gHC2-14463-KAA**

CAV	CSA	COL	CCT	DESTN
1	2.5D	B	401S	C2163S
1	2.5D	B	401S	C2163S

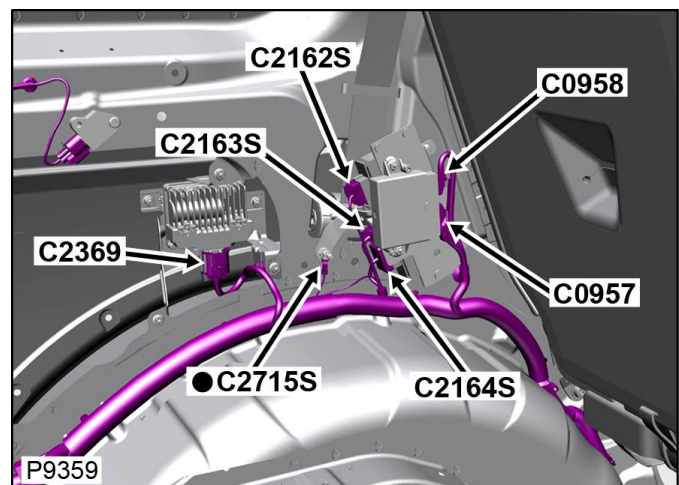
Connettore: **C2715S**

Descrizione: **Massa**

Ubicazione: **Dietro il tappetino del vano portabagagli, lato sinistro**

Numero parte progettazione: **gHC2-14463-KAA**

CAV	CSA	COL	CCT	DESTN
1	2.5D	B	401S	C2163S
1	2.5D	B	401S	C2163S

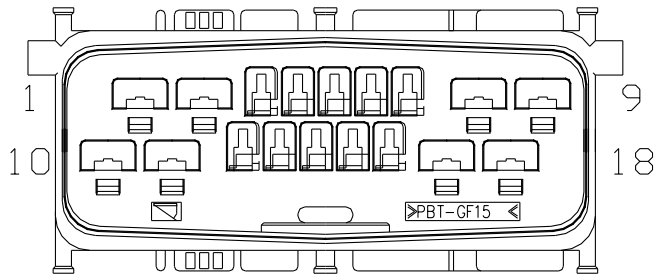
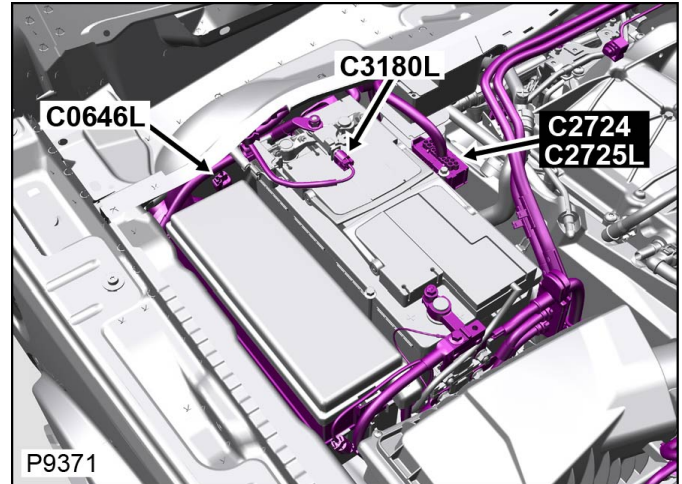
Connettore: **C2724**

Descrizione: **Cablaggio motore al cablaggio del vano motore**

Ubicazione: **Lato destro posteriore del vano motore**

Qualifier: **Condizione guida sinistra mostrata**

Numero parte progettazione: **8X2T-14A624-AA**

Cablaggio: **ENGINE PETROL HARNESS**

CAV	CSA	COL	CCT	DESTN
1	2.5	RD-WH	ALL	S/JOINT SJ139
2	2.5	RD	ALL	C1528P
3	0.5	YE-GN	ALL	Co634
4	0.5	GY-YE	ALL	Co645
5	0.75	VT-WH	ALL	C1466
6	0.5	BN-YE	ALL	Co645
7	1.0	GN-VT	ALL	Co645
8	1.0	GN	ALL	S/JOINT SJ109
9	1.0	VT	ALL	Co645
10	0.75	WH-GN	ALL	S/JOINT SJ92
11	0.5	GY-YE	ALL	Co644
12	0.5	YE-RD	ALL	C1466

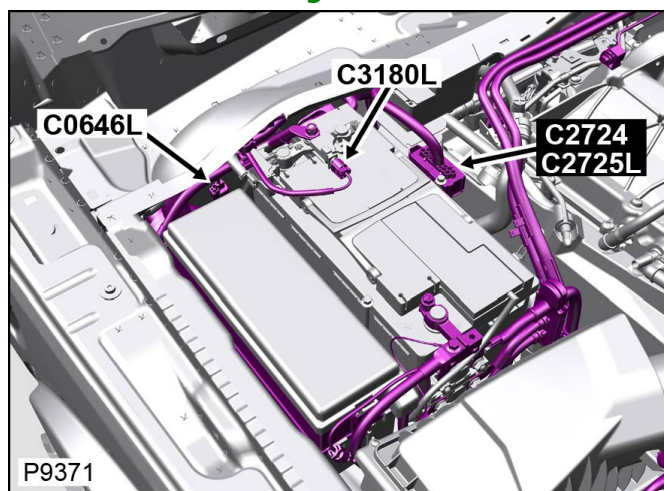
Connettore: **C2724**

Descrizione: **Cablaggio motore al cablaggio del vano motore**

Ubicazione: **Lato destro posteriore del vano motore**

Qualifier: **Condizione guida sinistra mostrata**

Numero parte progettazione: **8X2T-14A624-AA**

CAV	CSA	COL	CCT	DESTN
1	2.5	RD-WH	ALL	S/JOINT SJ139
2	2.5	RD	ALL	C1528P
3	0.5	YE-GN	ALL	Co634
4	0.5	GY-YE	ALL	Co645
5	0.75	VT-WH	ALL	C1466
6	0.5	BN-YE	ALL	Co645
7	1.0	GN-VT	ALL	Co645

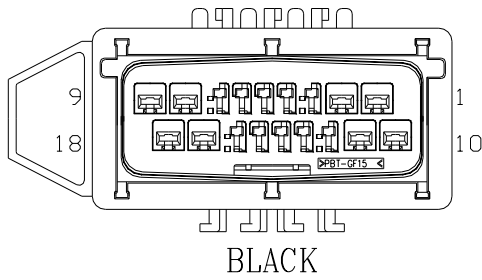
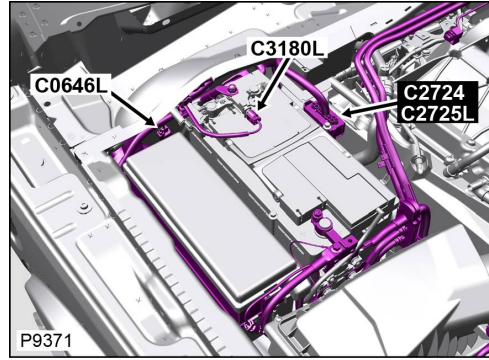
Connettore: **C2725L**

Descrizione: **Cablaggio vano motore al cablaggio motore**

Ubicazione: **Lato destro posteriore del vano motore**

Qualifier: **Condizione guida sinistra mostrata**

Numero parte progettazione: **8X2T-14A464-BA**

Cablaggio: **ENGINE COMPARTMENT HARNESS**

CAV	CSA	COL	CCT	DESTN	Cavo precablato	Estrattore	Applicatore	Pinza spelafili	Manicotto termorestringente	ID	Giunzione
1	2.5D	RW	252L	C0570L	418-411-19	418-664	418-116A	418-117	418-104	418-113	418-108
2	2.5D	R	252L	S/JOINT SJ207	418-411-19	418-664	418-116A	418-117	418-104	418-113	418-108
3	0.5D	YG	252L	C2244L	-	-	-	-	-	-	-
4	0.5D	SY	252L	C0635L	-	-	-	-	-	-	-
5	0.75D	PW	252L	C0570L	418-411-09	418-595	418-116A	418-117	418-104	418-112	418-107
6	0.5D	NY	252L	C0635L	-	-	-	-	-	-	-
7	1.0D	GP	252L	C0635L	418-411-09	418-595	418-116A	418-117	418-104	418-112	418-107
8	0.75D	N	252L	C0570L	418-411-73	418-595	418-116A	418-117	418-104	418-112	418-107
9	0.75D	PS	252L	C0635L	418-411-73	418-595	418-116A	418-117	418-104	418-112	418-107
10	0.75D	WG	252L	S/JOINT SJ450	418-411-73	418-595	418-116A	418-117	418-104	418-112	418-107
11	0.5D	SY	252L	C0635L	-	-	-	-	-	-	-
12	0.5D	YR	252L	C2240L	-	-	-	-	-	-	-
13	0.5D	YG	252L	C0635L	-	-	-	-	-	-	-

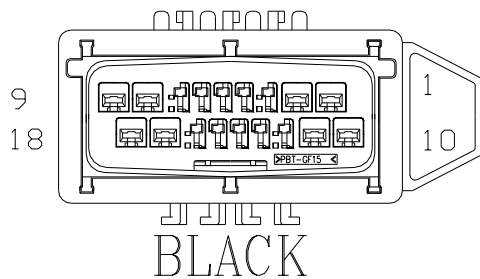
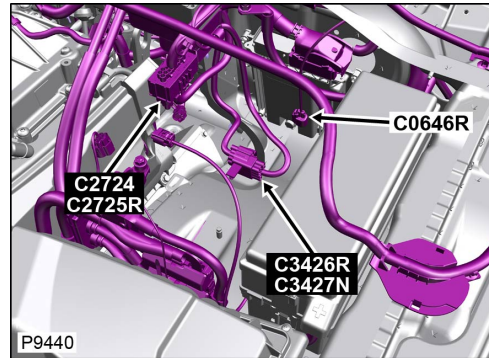
Connettore: **C2725R**

Descrizione: **Cablaggio vano motore al cablaggio motore**

Ubicazione: **Lato sinistro posteriore del vano motore**

Qualifier: **Condizione guida destra mostrata**

Numero parte progettazione: **8X2T-14A464-EA**

CAV	CSA	COL	CCT	DESTN	Cavo precablato	Estrattore	Applicatore	Pinza spelafili	Manicotto termorestringente	ID	Giunzione
1	2.5D	RW	252R	C0570R	418-411-19	418-664	418-116A	418-117	418-104	418-113	418-108
2	2.5D	R	252R	S/JOINT SJ1207	418-411-19	418-664	418-116A	418-117	418-104	418-113	418-108
3	0.5D	YG	252R	C2410R	-	-	-	-	-	-	-
4	0.5D	SY	252R	Co635R	-	-	-	-	-	-	-
5	0.75D	PW	252R	C0570R	418-411-09	418-595	418-116A	418-117	418-104	418-112	418-107
6	0.5D	NY	252R	Co635R	-	-	-	-	-	-	-
7	1.0D	GP	252R	Co635R	418-411-09	418-595	418-116A	418-117	418-104	418-112	418-107
8	1.0D	G	252R	C0570R	-	-	-	-	-	-	-
9	0.75D	PS	252R	Co635R	-	-	-	-	-	-	-
10	0.75D	WG	252R	S/JOINT SJ1450	-	-	-	-	-	-	-
11	0.5D	SY	252R	Co635R	418-411-73	418-595	418-116A	418-117	418-104	418-112	418-107
12	0.5D	YR	252R	C2240R	-	-	-	-	-	-	-
13	0.5D	YG	252R	Co635R	-	-	-	-	-	-	-
14	1.0D	GN	252R	Co635R	418-411-09	418-595	418-116A	418-117	418-104	418-112	418-107

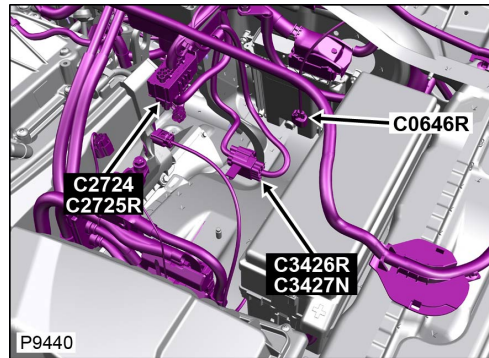
Connettore: **C2725R**

Descrizione: **Cablaggio vano motore al cablaggio motore**

Ubicazione: **Lato sinistro posteriore del vano motore**

Qualifier: **Condizione guida destra mostrata**

Numero parte progettazione: **8X2T-14A464-EA**

CAV	CSA	COL	CCT	DESTN	Cavo precablato	Estrattore	Applicatore	Pinza spelafili	Manicotto termorestringente	ID	Giunzione
1	2.5D	RW	252R	C0570R	418-411-19	418-664	418-116A	418-117	418-104	418-113	418-108
2	2.5D	R	252R	S/JOINT SJ1207	418-411-19	418-664	418-116A	418-117	418-104	418-113	418-108
3	0.5D	YG	252R	C2410R	-	-	-	-	-	-	-
4	0.5D	SY	252R	C0635R	-	-	-	-	-	-	-
5	0.75D	PW	252R	C0570R	418-411-09	418-595	418-116A	418-117	418-104	418-112	418-107
6	0.5D	NY	252R	C0635R	-	-	-	-	-	-	-
7	1.0D	GP	252R	C0635R	418-411-09	418-595	418-116A	418-117	418-104	418-112	418-107
8	1.0D	G	252R	C0570R	-	-	-	-	-	-	-
9	0.75D	PS	252R	C0635R	-	-	-	-	-	-	-
10	0.75D	WG	252R	S/JOINT SJ1450	-	-	-	-	-	-	-
11	0.5D	SY	252R	C0635R	418-411-73	418-595	418-116A	418-117	418-104	418-112	418-107
12	0.5D	YR	252R	C2240R	-	-	-	-	-	-	-
13	0.5D	YG	252R	C0635R	-	-	-	-	-	-	-
14	1.0D	GN	252R	C0635R	418-411-09	418-595	418-116A	418-117	418-104	418-112	418-107

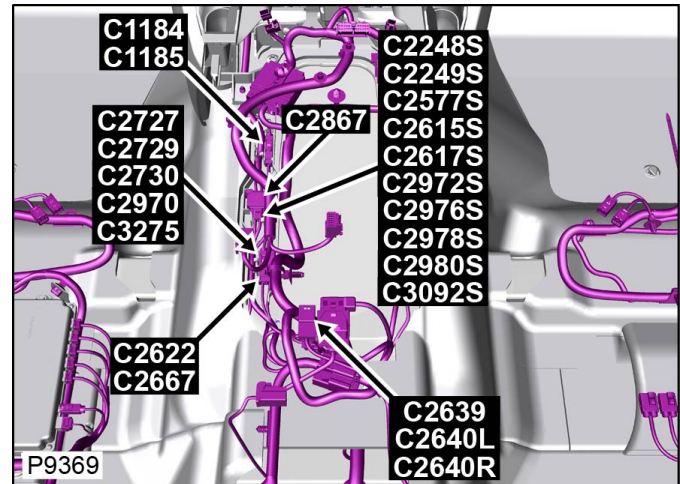
Connettore: **C2727**

Descrizione: **Tra cablaggio tirante e cablaggio gruppo strumenti**

Ubicazione: **Sotto il lato sinistro della console centrale**

Cablaggio: **ICE LINK HARNESS**

CAV	CSA	COL	CCT	DESTN
1	0.5D	BK	990	C3461
1S	0.5D	SCR	989	C3461
1	0.5D	BK	989	C3461
1S	0.5D	SCR	990	C3461
2	0.5D	BN	1123	C2821
2S	0.5D	SCR	989	C2821
2S	0.5D	SCR	1123	C2821
2	0.5D	BN	989	C2821

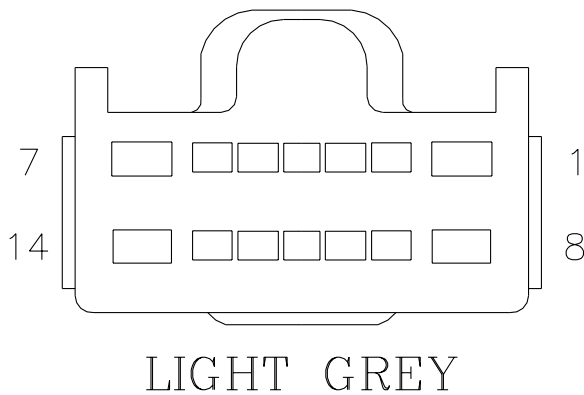
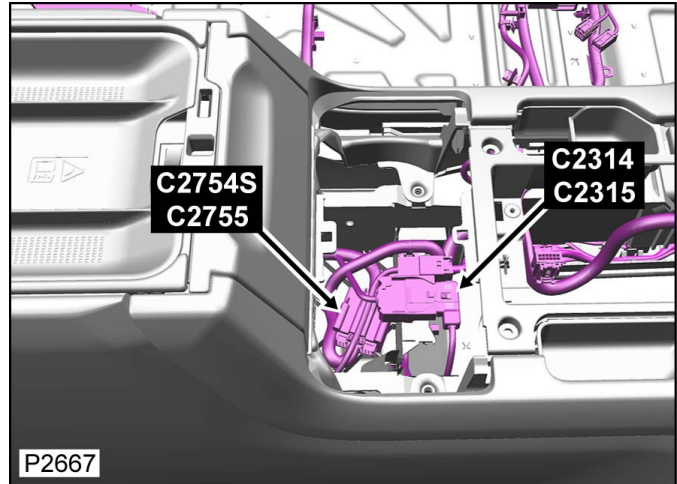
Connettore: **C2754S**

Descrizione: **Cablaggio principale al cablaggio della console**

Ubicazione: **sotto la console centrale**

Numero parte progettazione: **4S7T-14489-YRA**

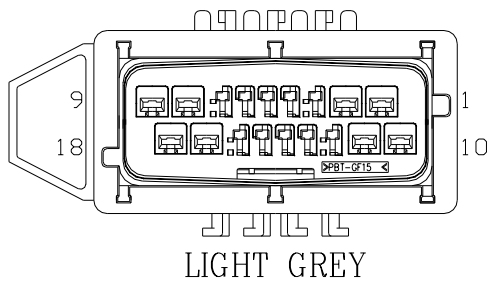
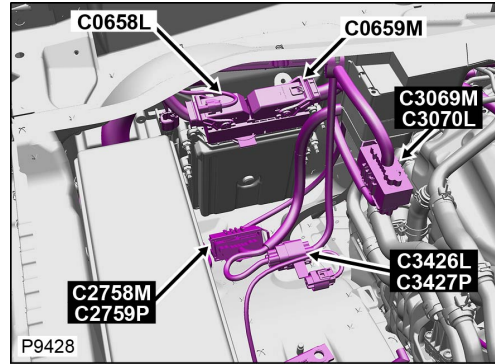
Connettore: **C2758M**

Descrizione: **Cablaggio motore al cablaggio della trasmissione**

Ubicazione: **Lato passeggero del vano motore**

Qualifier: **Condizione guida sinistra mostrata**

Numero parte progettazione: **8X2T-14A464-CA**

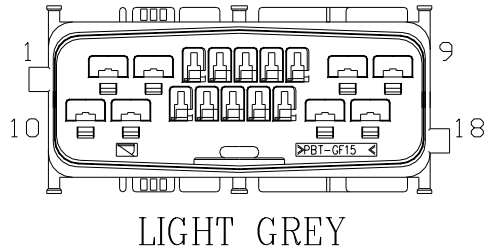
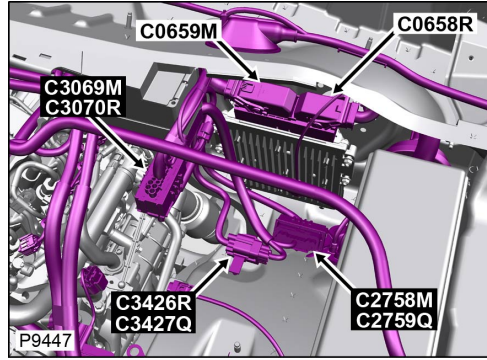
Connettore: **C2759Q**

Descrizione: **Cablaggio della trasmissione al cablaggio motore**

Ubicazione: **Lato sinistro posteriore del vano motore**

Qualifier: **Condizione guida destra mostrata**

Numero parte progettazione: **8X2T-14A624-BA**

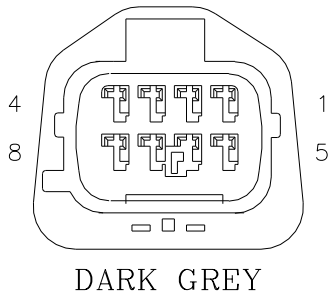
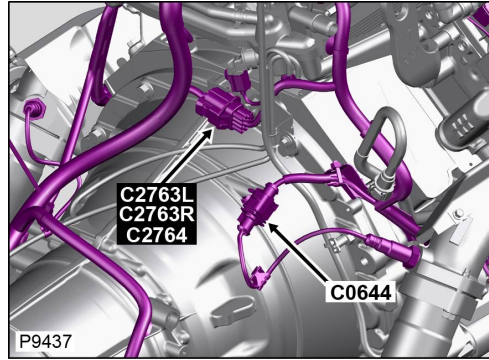
Connettore: **C2763L**

Descrizione: **Cablaggio della trasmissione al cablaggio motore**

Ubicazione: **Scatola cambio - anteriore**

Numero parte progettazione: **XW4T-14A464-ACA**

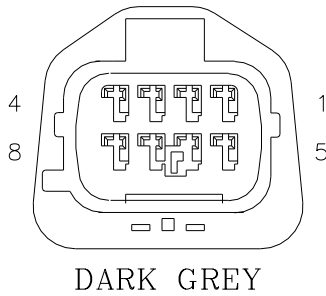
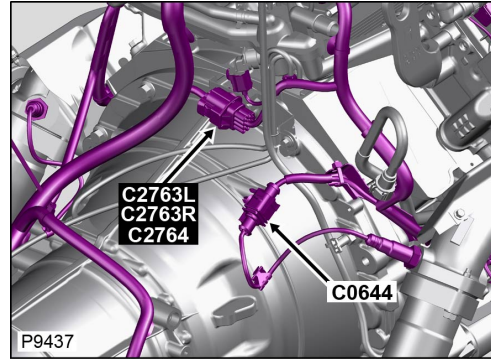
Connettore: **C2763R**

Descrizione: **Cablaggio della trasmissione al cablaggio motore**

Ubicazione: **Scatola cambio - anteriore**

Numero parte progettazione: **XW4T-14A464-ACA**

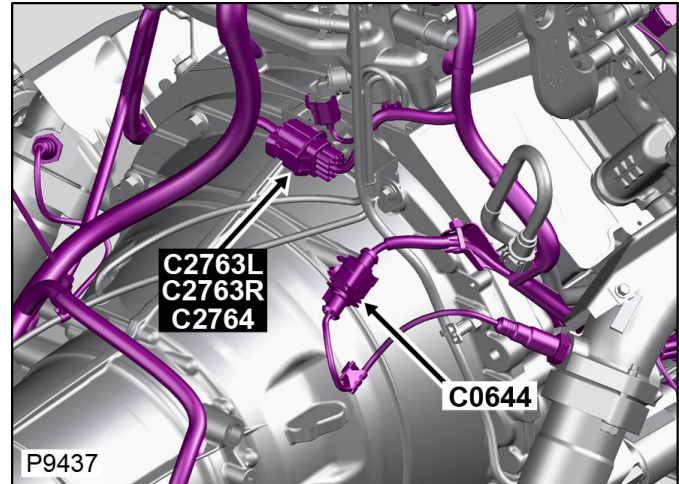
Connettore: **C2764**

Descrizione: **Cablaggio motore al cablaggio della trasmissione**

Ubicazione: **Scatola cambio - anteriore**

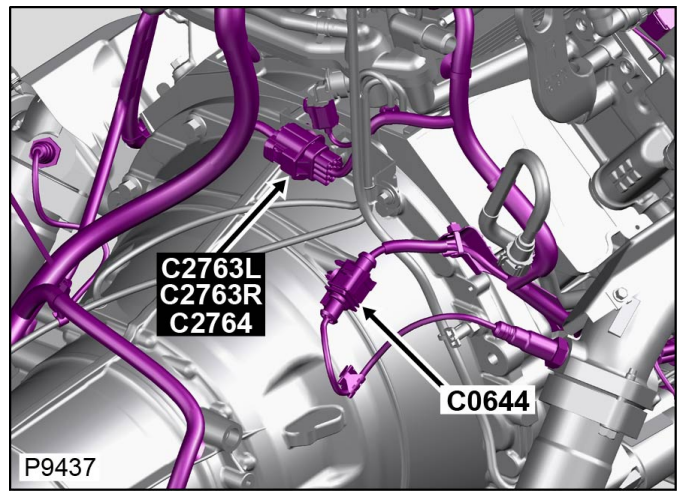
Ubicazione: **Scatola cambio - anteriore**

Numero parte progettazione: **XW4T-14A624-ACA**

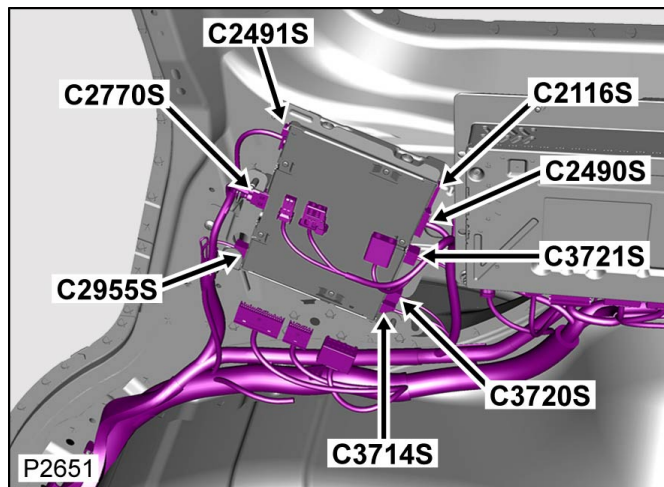
Connettore: **C2770S**

Descrizione: **Modulo-Svaghi per i passeggeri dei sedili posteriori**

Ubicazione: **Dietro il tappetino del vano portabagagli, lato destro**

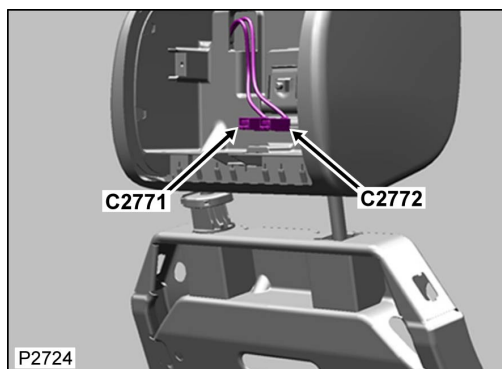
Connettore: **C2771**

Descrizione: **Parabrezza-Svagli per I passeggeri dei sedili posteriori-Lato destro**

Ubicazione: **Nel poggiatesta del sedile anteriore**

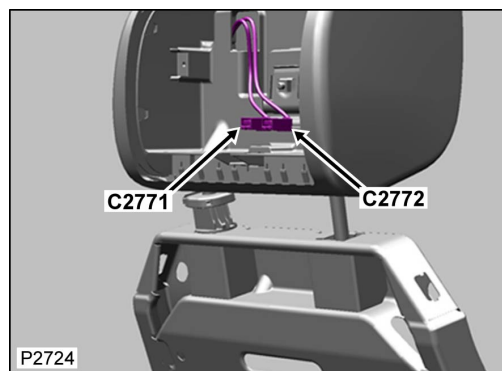
Connettore: **C2771**

Descrizione: **Parabrezza-Svagli per I passeggeri dei sedili posteriori-Lato destro**

Ubicazione: **Nel poggiatesta del sedile anteriore**

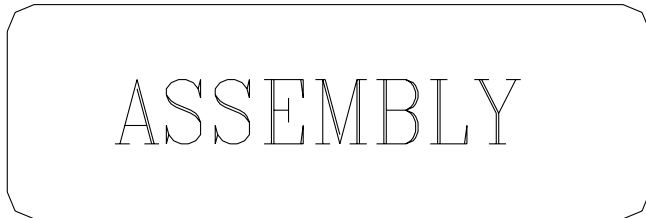
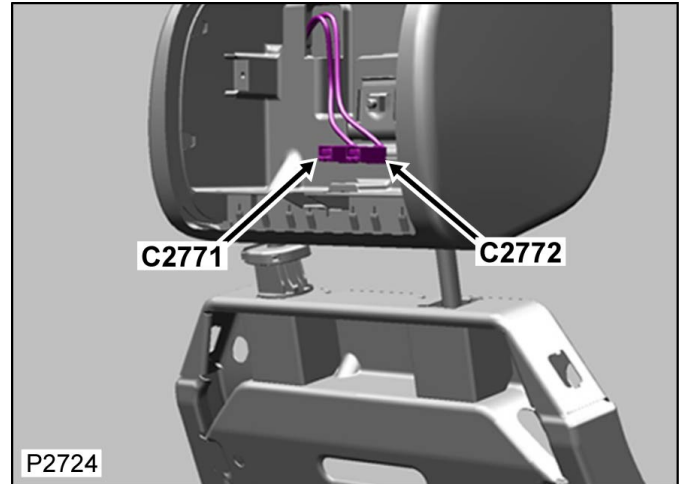
Connettore: **C2772**

Descrizione: **Parabrezza-Svagli per I passeggeri dei sedili posteriori-Lato destro**

Ubicazione: **Nel poggiatesta del sedile anteriore**

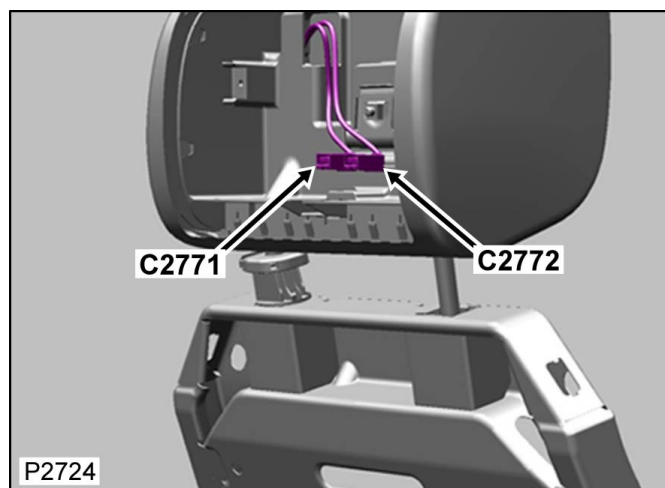
Connettore: **C2772**

Descrizione: **Parabrezza-Svagli per I passeggeri dei sedili posteriori-Lato destro**

Ubicazione: **Nel poggiatesta del sedile anteriore**

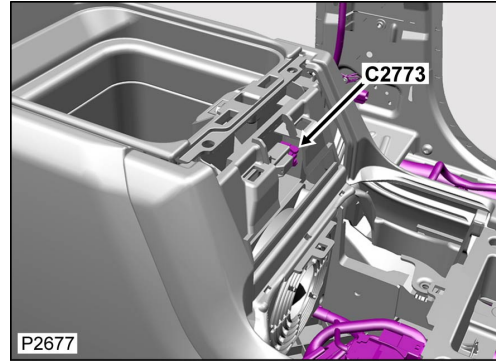
Connettore: **C2773**

Descrizione: **Frigo**

Ubicazione: **Sotto il vano portaoggetti**

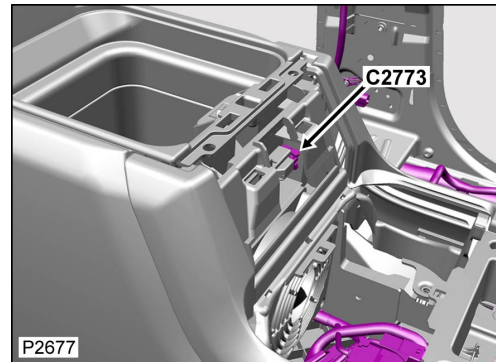
Connettore: **C2773**

Descrizione: **Frigo**

Ubicazione: **Sotto il vano portaoggetti**

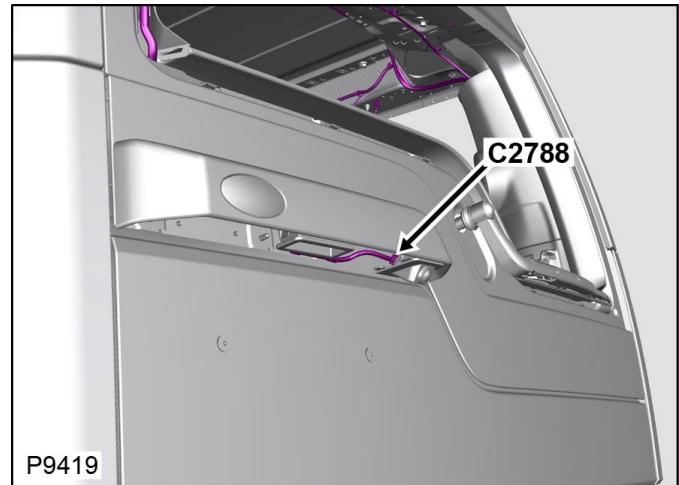
Connettore: **C2788**

Descrizione: **Macchina fotografica-Vista posteriore**

Ubicazione: **Lato sinistro dello sportellone**

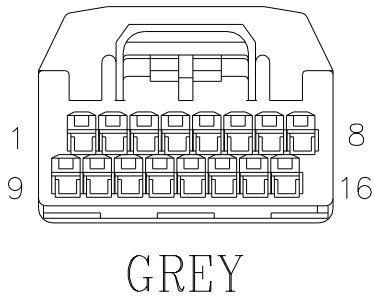
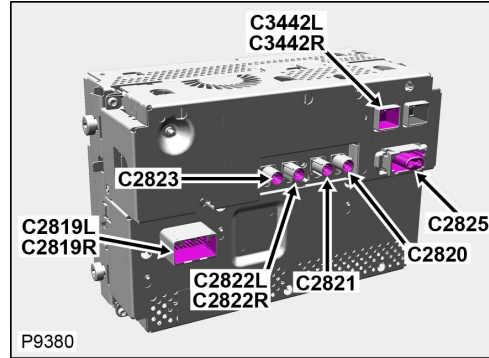
Connettore: **C2819L**

Descrizione: **Schermo a sfioramento**

Ubicazione: **Dietro schermo a sfioram. anteriore**

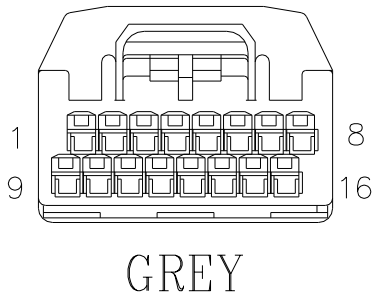
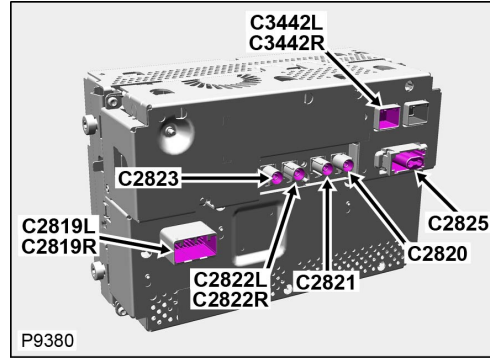
Connettore: **C2819R**

Descrizione: **Schermo a sfioramento**

Ubicazione: **Dietro schermo a sfioram. anteriore**

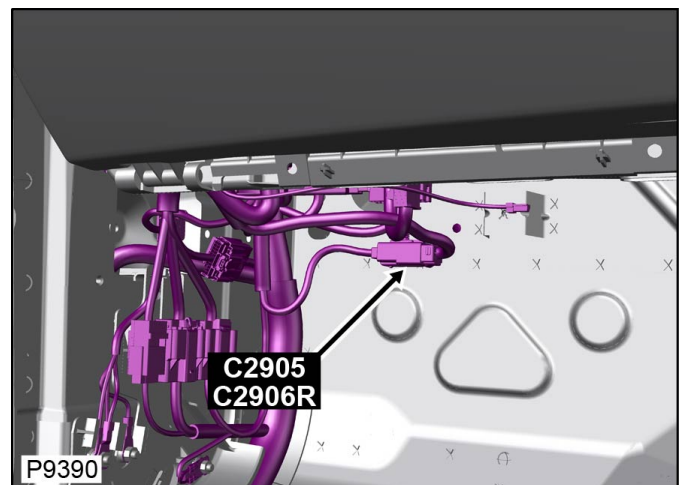
Descrizione: **Cablaggio vano motore al cablaggio della plancia**

Ubicazione: **Dietro il lato passeggero della plancia**

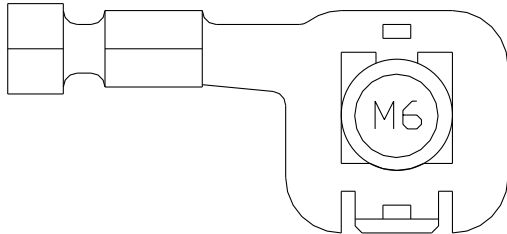
Connettore: **C2920**

Descrizione: **Massa**

Ubicazione: **Dietro il tappetino del vano portabagagli, lato sinistro**

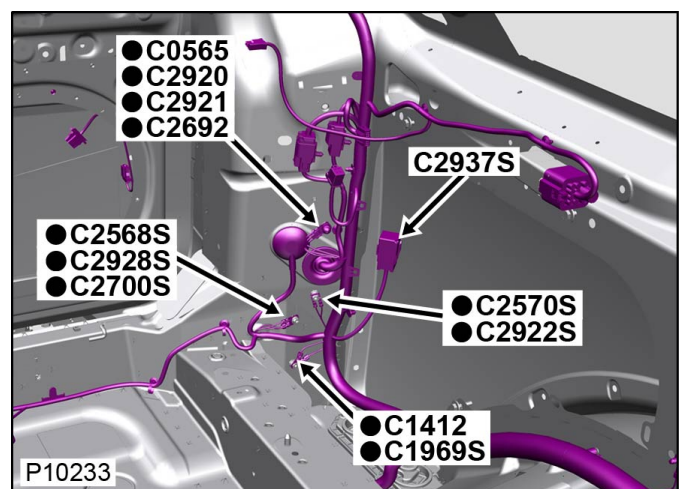
Connettore: **C2920**

Descrizione: **Massa**

Ubicazione: **Dietro il tappetino del vano portabagagli, lato sinistro**

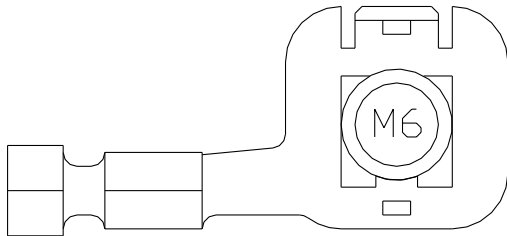
Connettore: **C2921**

Descrizione: **Massa**

Ubicazione: **Dietro il tappetino del vano portabagagli, lato sinistro**

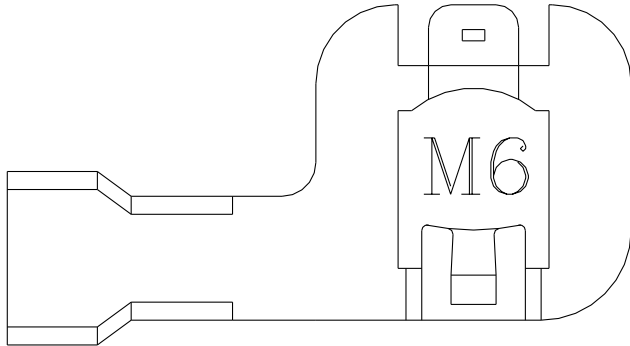
Connettore: **C2922S**

Descrizione: **Massa**

Ubicazione: **Dietro il tappetino del vano portabagagli, lato sinistro**

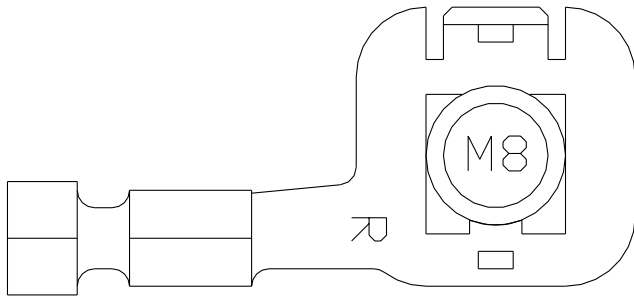
Connettore: **C2926L**

Descrizione: **Massa**

Ubicazione: **Lato anteriore sinistro del vano motore**

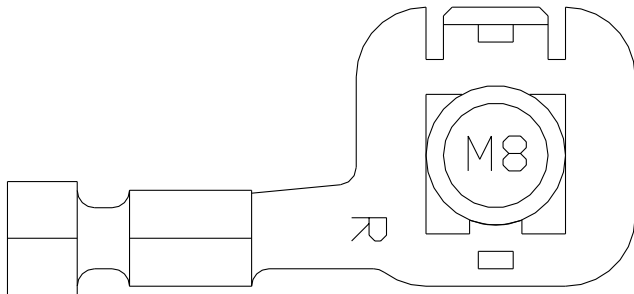
Connettore: **C2926R**

Descrizione: **Massa**

Ubicazione: **Lato anteriore sinistro del vano motore**

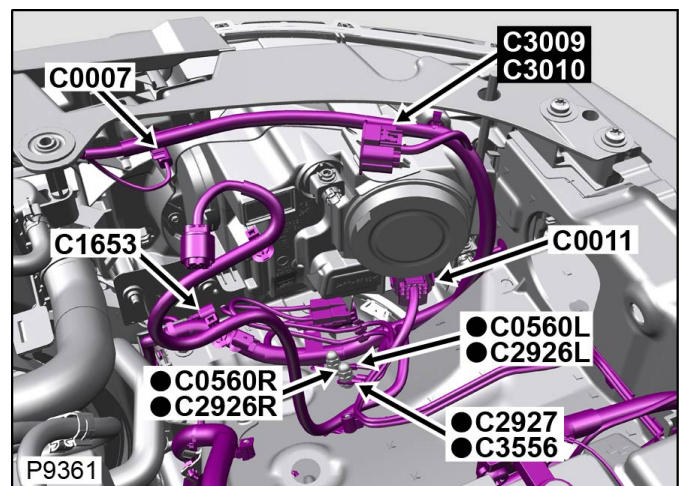
Connettore: **C2926R**

Descrizione: **Massa**

Ubicazione: **Lato anteriore sinistro del vano motore**

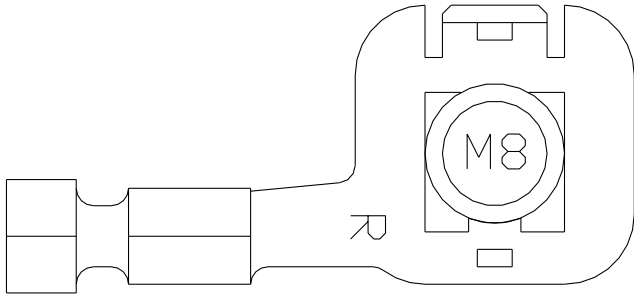
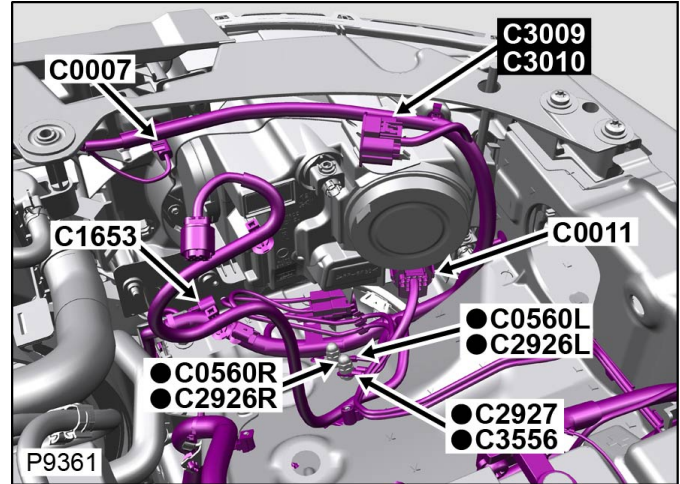
Connettore: **C2927**

Descrizione: **Massa**

Ubicazione: **Lato anteriore sinistro del vano motore**

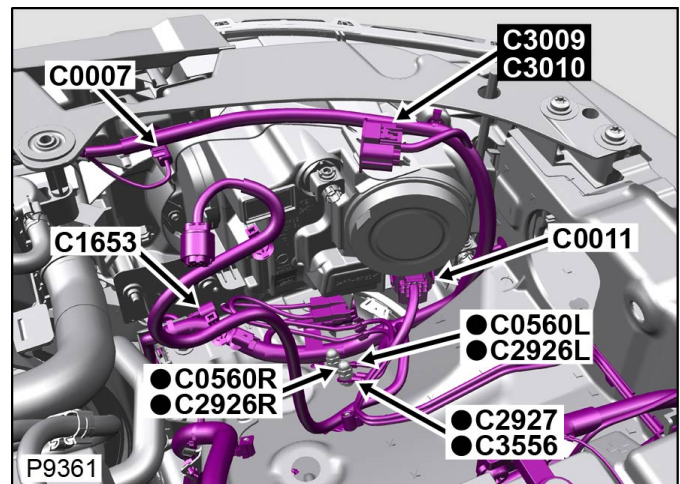
Connettore: **C2927**

Descrizione: **Massa**

Ubicazione: **Lato anteriore sinistro del vano motore**

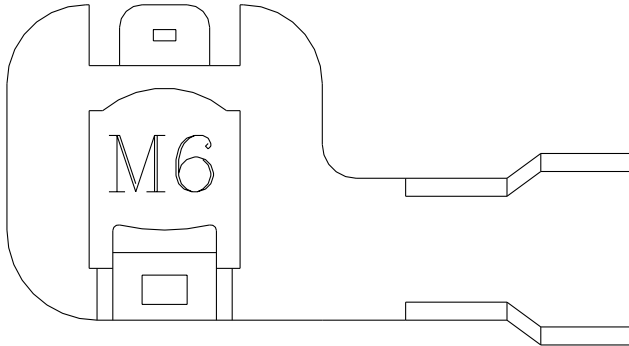
Connettore: **C2928S**

Descrizione: **Massa**

Ubicazione: **Dietro il tappetino del vano portabagagli, lato sinistro**

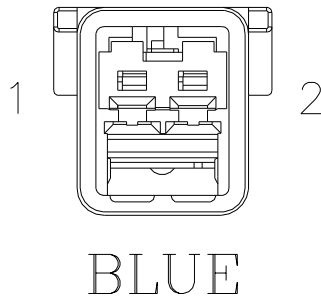
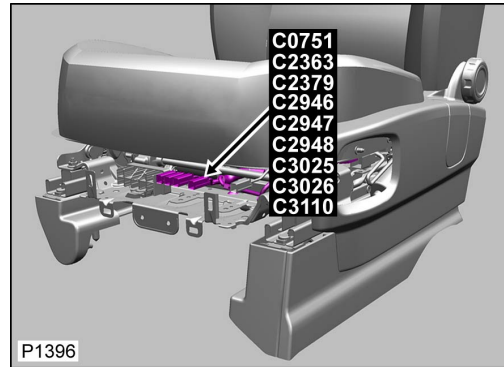
Connettore: **C2948**

Descrizione: **Interruttore-fibbia**

Ubicazione: **Sotto il sedile anteriore**

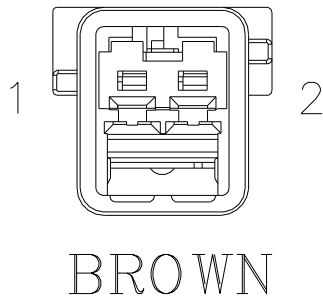
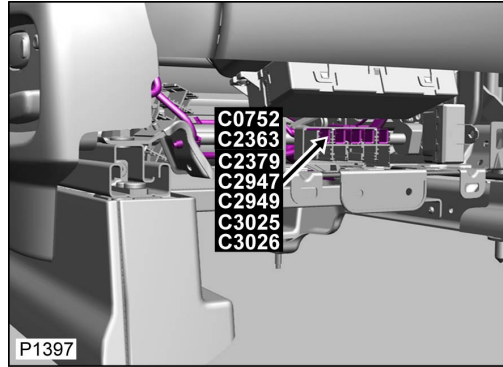
Connettore: **C2949**

Descrizione: **Sensore rilevamento occupante**

Ubicazione: **Sotto il sedile anteriore**

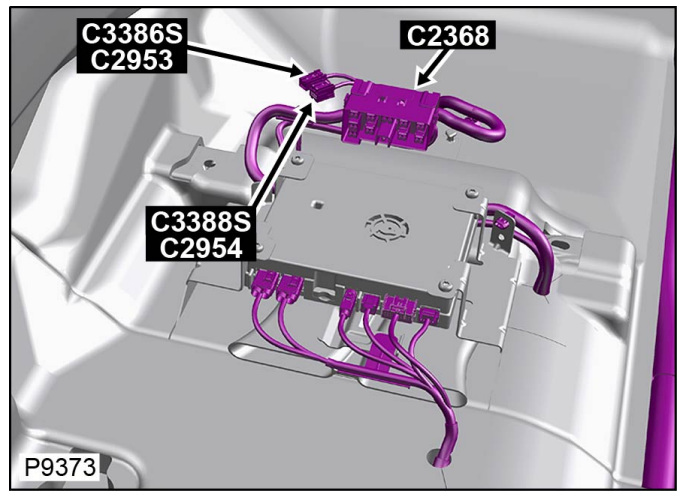
Descrizione: **Cablaggio di connessione dei sedili al cablaggio ICE**

Ubicazione: **Sotto il sedile anteriore destro**

Numero parte progettazione: **2R8T-14A459-AA**

Cablaggio: **LINK RSE HEADREST HARNESS**

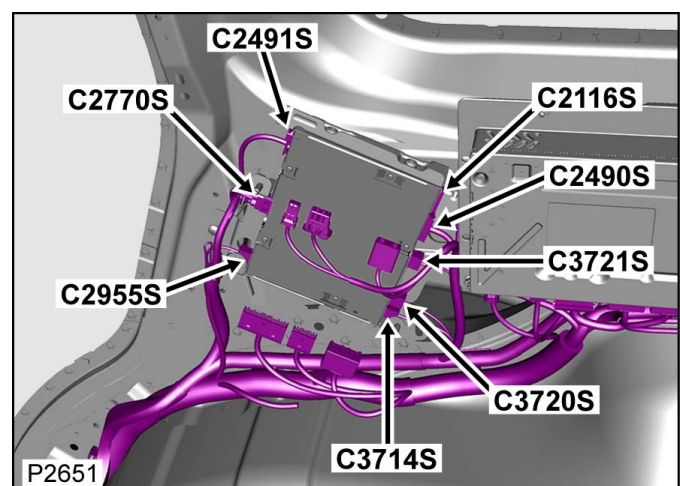
Connettore: **C2955S**

Descrizione: **Modulo-Svagli per i passeggeri dei sedili posteriori**

Ubicazione: **Dietro il tappetino del vano portabagagli, lato destro**

Cavità: **2WY**

Cablaggio: **ICE/NAVIGATION HARNESS**

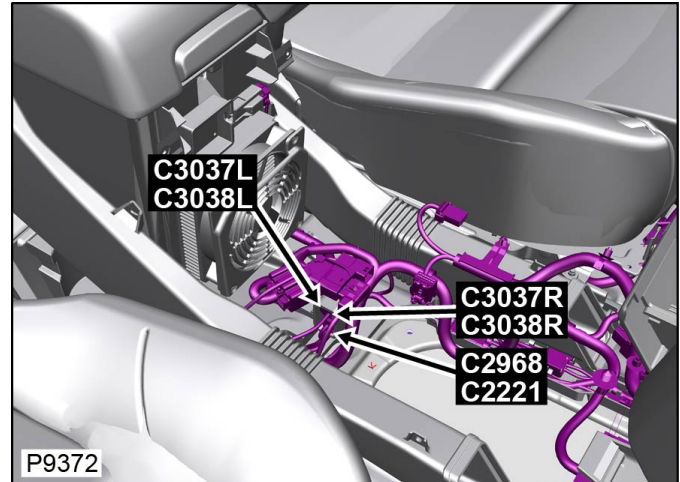
Connettore: **C2968**

Descrizione: **Cablaggio ICE a cablaggio collegam. ICE**

Ubicazione: **sotto la console centrale**

Cavità: **1WY**

Cablaggio: **ICE/NAVIGATION HARNESS**
