DISCOVERY 4

VIN: 699716 > 731300

Libreria dei riferimenti dell'impianto elettrico (3a)

JLR 19 52 14_3E

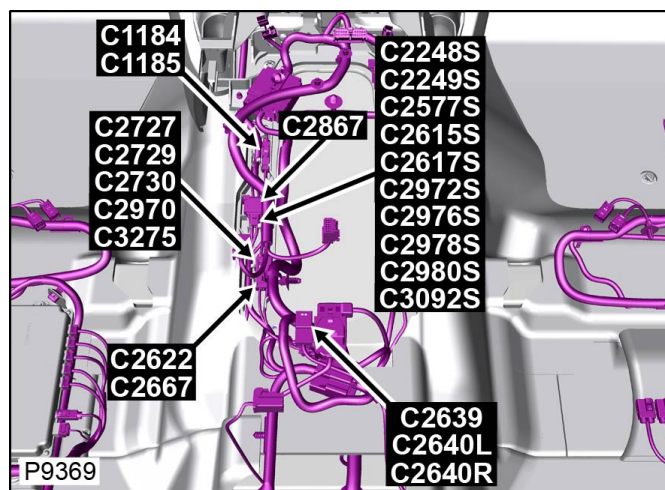
Connettore: **C2970**

Descrizione: **Cablaggio ICE a cablaggio collegam. ICE**

Ubicazione: **Sotto il lato sinistro della console centrale**

Cavità: **1WY**

Cablaggio: **ICE/NAVIGATION HARNESS**

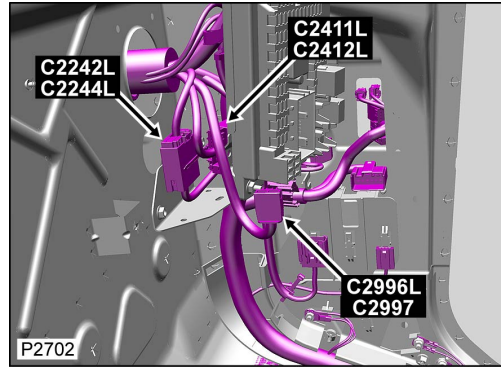
Descrizione: **Cablaggio vano motore al cablaggio del condizionatore (A/C)**

Ubicazione: **Dietro il lato passeggero della plancia**

Qualifier: **Condizione guida sinistra mostrata**

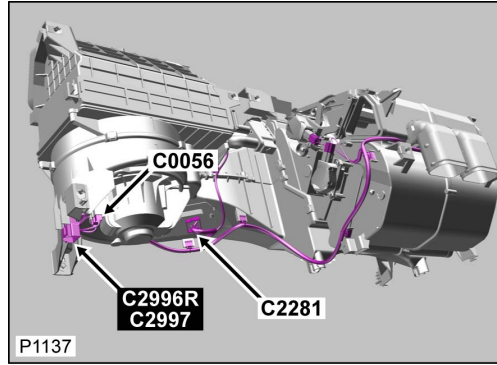
Descrizione: **Cablaggio vano motore al cablaggio del condizionatore (A/C)**

Ubicazione: **Complessivo climatizzazione-lato passeggero**

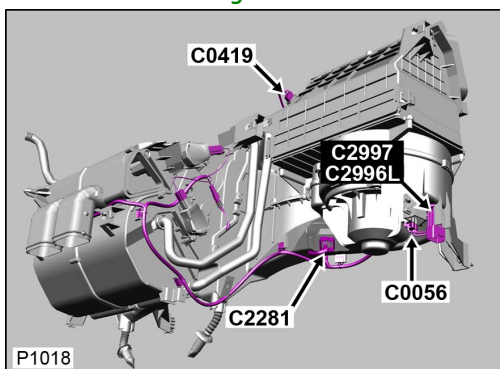
Descrizione: **Cablaggio del condizionatore (A/C) al cablaggio del vano motore**

Ubicazione: **Dietro il lato passeggero della plancia**

Qualifier: **Condizione guida sinistra mostrata**

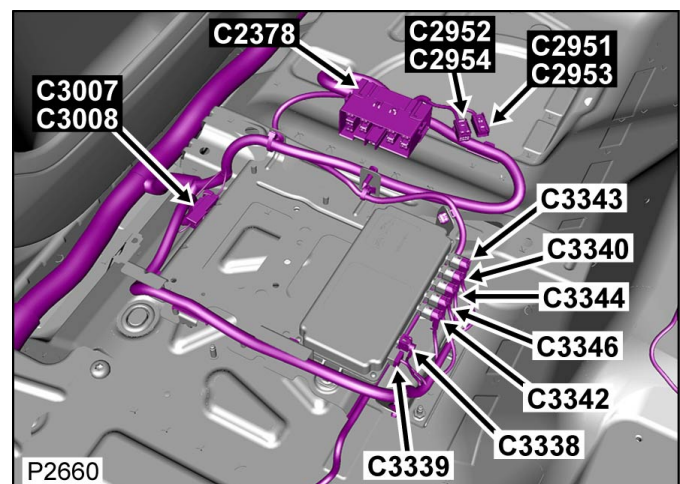
Descrizione: **Cablaggio principale al cablaggio principale**

Ubicazione: **Sotto il sedile anteriore sinistro**

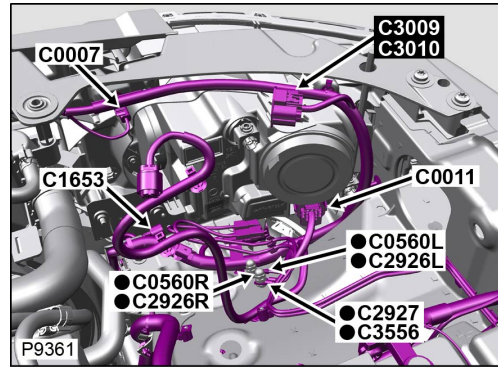
Descrizione: **Cablaggio sospensione pneumatica a cablaggio vano motore**

Ubicazione: **Lato anteriore sinistro del vano motore**

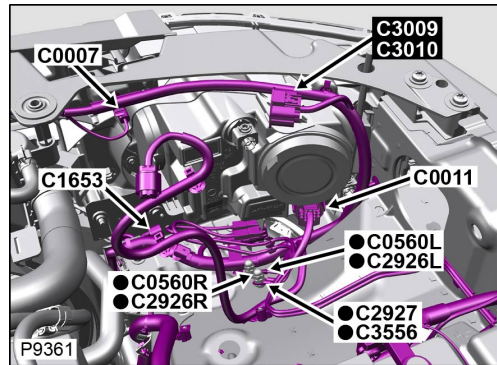
Connettore: **C3010**
NON RIPARABILE

Descrizione: **Cablaggio sospensione pneumatica a cablaggio vano motore**
Ubicazione: **Lato anteriore sinistro del vano motore**
Qualifier:

Numero parte progettazione: **XW4T-14A624-ADB**
Numero parte ricambio:
Colore: **DARK GREY**
Cavità: **12WY**
Cablaggio: **AIR SUSPENSION HARNESS**

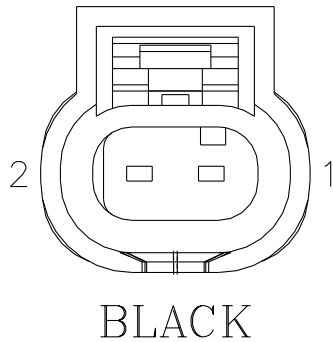
Connettore: **C3016S**

Numero parte progettazione: **7V6T-14A464-AB**

Cavità: **2WY**

Cablaggio: **CABIN HARNESS**

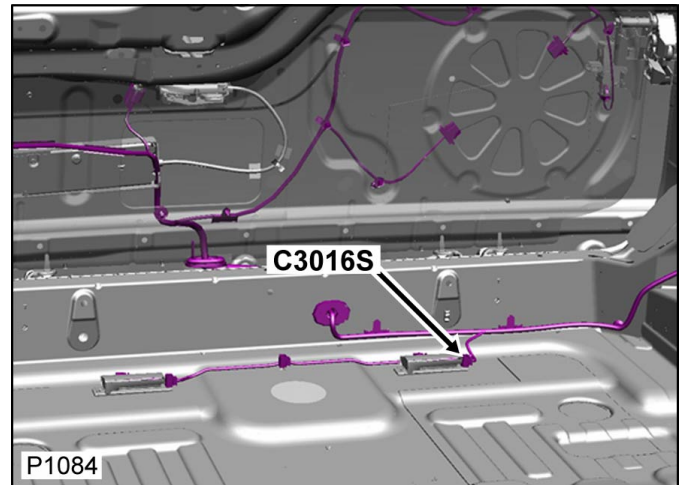
Descrizione: **Antenna-Cappelliera-lato SX**

Ubicazione: **Parte posteriore del portabagagli - Lato sinistro**

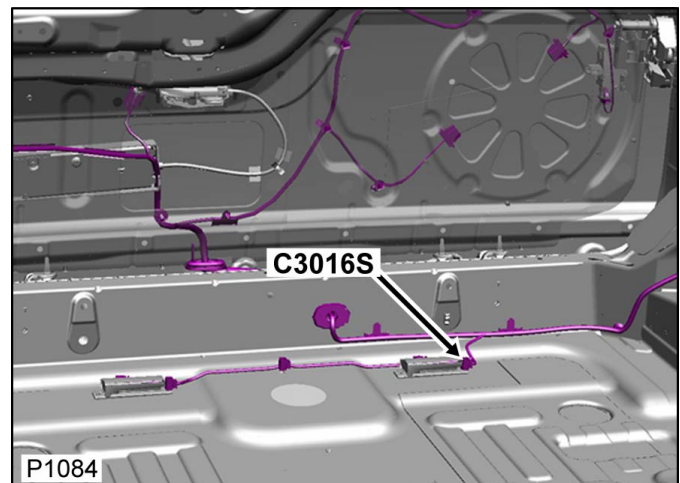
Connettore: **C3016S**

Descrizione: **Antenna-Cappelliera-lato SX**

Ubicazione: **Parte posteriore del portabagagli - Lato sinistro**

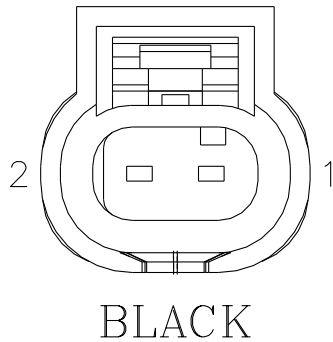
Connettore: **C3017**

Numero parte progettazione: **7V6T-14A464-AB**

Cavità: **2WY**

Cablaggio: **ROOF HARNESS**

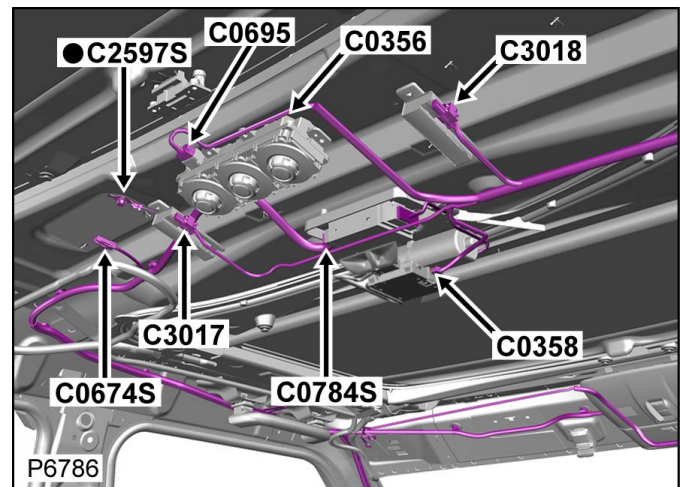
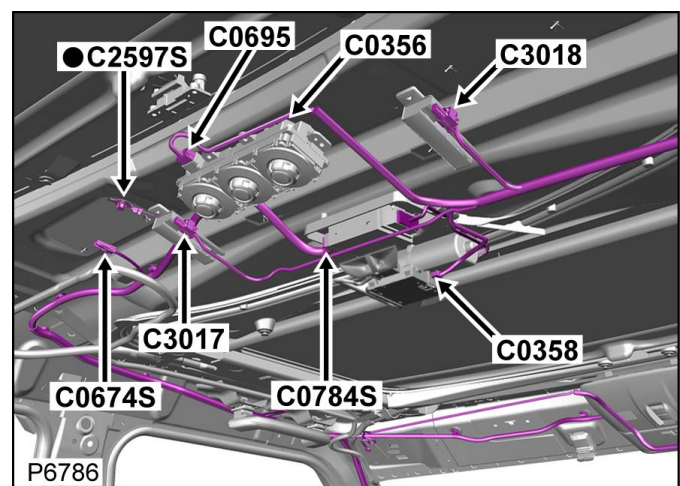
Connettore: **C3017**

Descrizione: **Antenna-Rivestimento padiglione-lato SX**

Ubicazione: **Parte posteriore del rivestimento del padiglione**

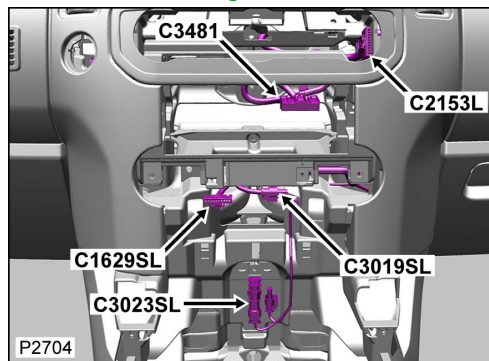
Connettore: **C3019SL**

Descrizione: **Antenna-Abitacolo anteriore-Interna**

Ubicazione: **Dietro il centro della plancia**

Qualifier: **Condizione guida sinistra mostrata**

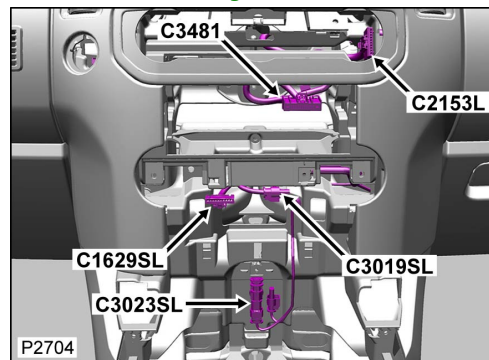
Connettore: **C3019SL**

Descrizione: **Antenna-Abitacolo anteriore-Interna**

Ubicazione: **Dietro il centro della plancia**

Qualifier: **Condizione guida sinistra mostrata**

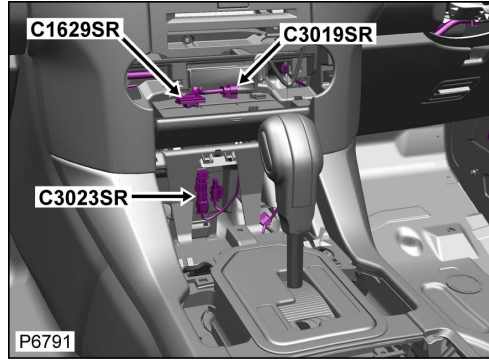
Connettore: **C3019SR**

Descrizione: **Antenna-Abitacolo anteriore-Interna**

Ubicazione: **Dietro il centro della plancia**

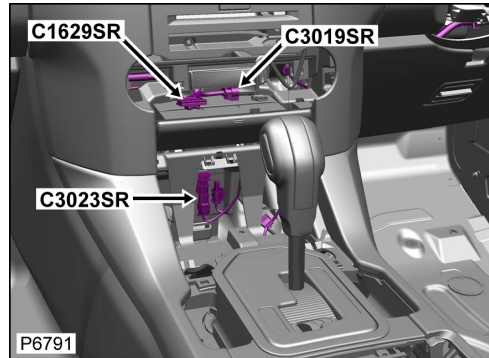
Connettore: **C3019SR**

Descrizione: **Antenna-Abitacolo anteriore-Interna**

Ubicazione: **Dietro il centro della plancia**

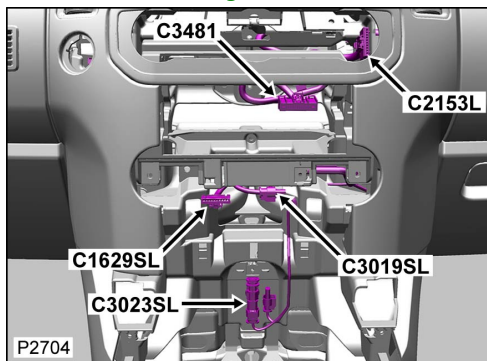
Connettore: **C3023SL**

Descrizione: **Antenna LF-Console centrale-Anteriore**

Ubicazione: **Dietro il centro della plancia**

Qualifier: **Condizione guida sinistra mostrata**

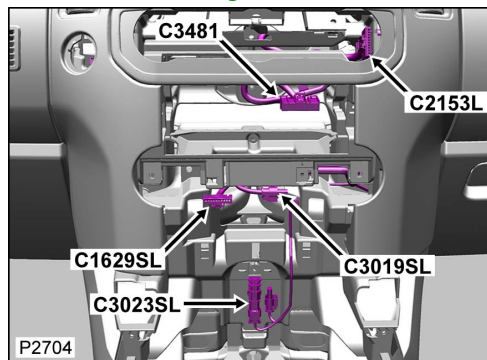
Connettore: **C3023SL**

Descrizione: **Antenna LF-Console centrale-Anteriore**

Ubicazione: **Dietro il centro della plancia**

Qualifier: **Condizione guida sinistra mostrata**

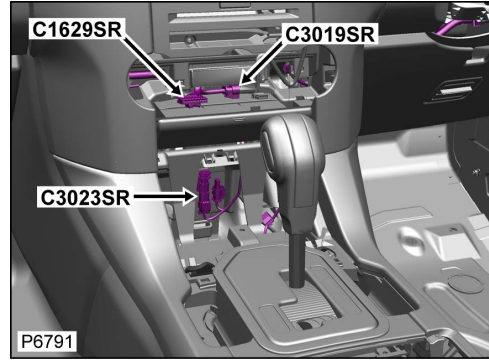
Connettore: **C3023SR**

Descrizione: **Antenna LF-Console centrale-Anteriore**

Ubicazione: **Dietro il centro della plancia**

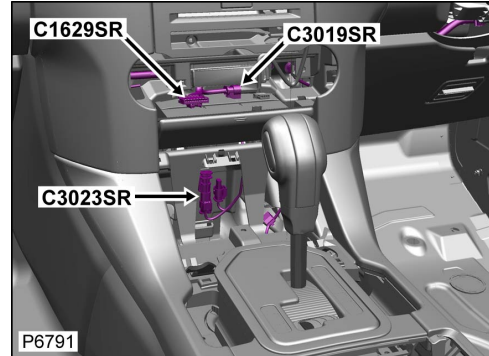
Connettore: **C3023SR**

Descrizione: **Antenna LF-Console centrale-Anteriore**

Ubicazione: **Dietro il centro della plancia**

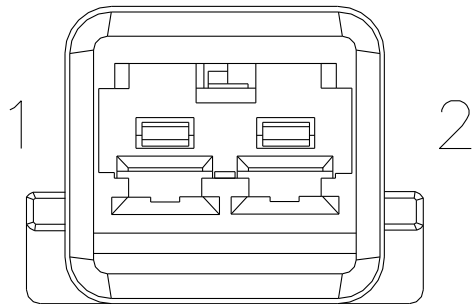
Connettore: **C3025**

Numero parte progettazione: **1S7T-14A459-FB**

Cavità: **2WY**

Cablaggio: **SEAT FRONT HARNESS**

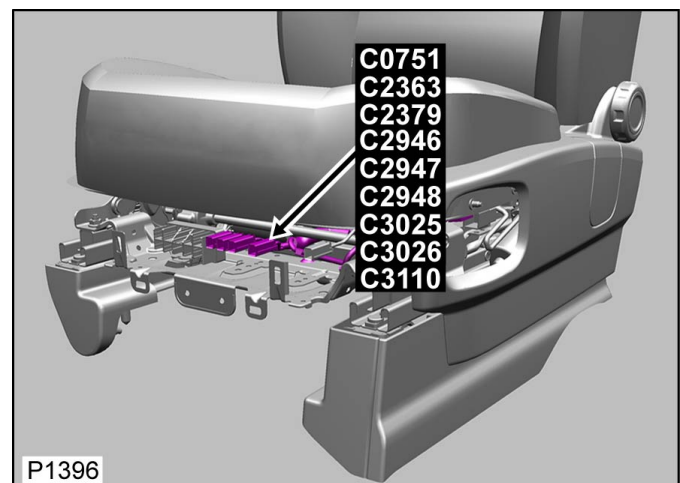
Connettore: **C3025**

Descrizione: **Cablaggio del sedile al cablaggio principale**

Ubicazione: **Sotto il sedile anteriore**

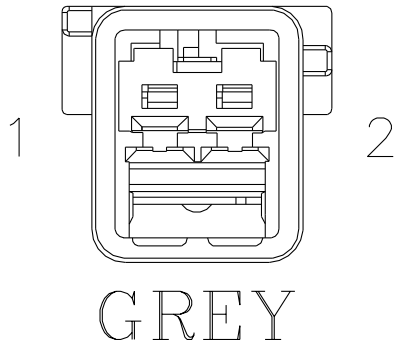
Connettore: **C3026**

Descrizione: **Cablaggio del sedile al cablaggio principale**

Ubicazione: **Sotto il sedile anteriore**

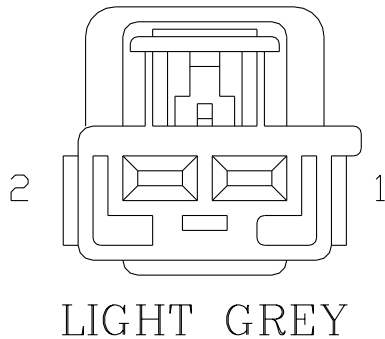
Connettore: **C3030**

Numero parte progettazione: **4S7T-14489-VNA**

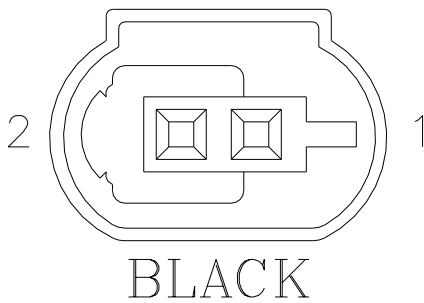
Connettore: **C3034L**

Numero parte progettazione: **1X4T-14A464-UA**

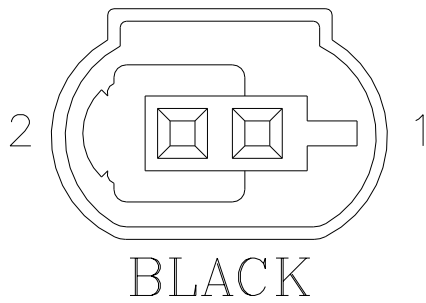
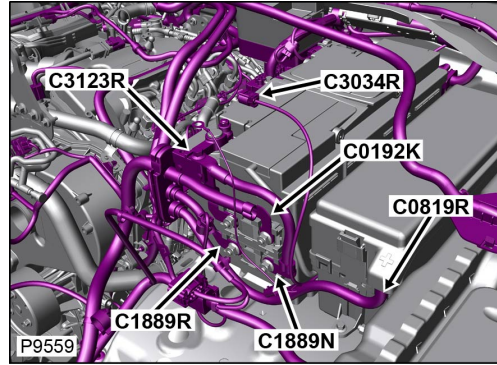
Connettore: **C3034R**

Descrizione: **Relè-Transito**

Ubicazione: **Lato sinistro del vano motore**

Qualifier: **Condizione guida destra mostrata**

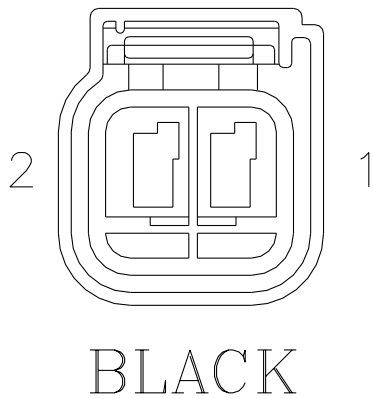
Connettore: **C3046**

Numero parte progettazione: **YF1T-14A464-GA**

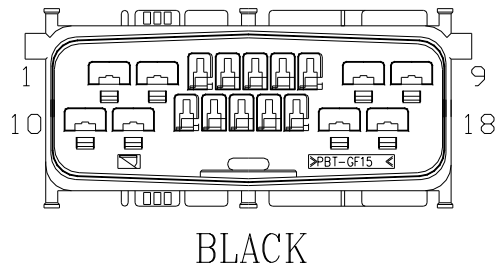
Connettore: **C3069M**

Descrizione: **Cablaggio motore al cablaggio del vano motore**

Ubicazione: **Lato passeggero del vano motore**

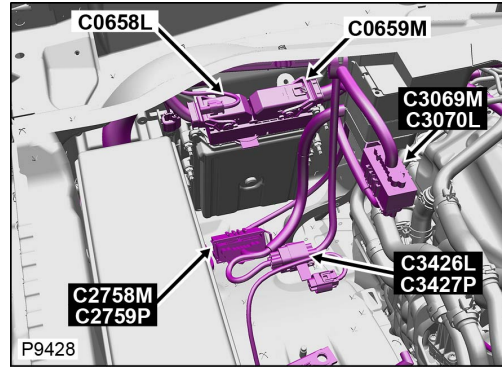
Qualifier: **Condizione guida sinistra mostrata**

Cablaggio: **ENGINE DIESEL 3.0L HARNESS**

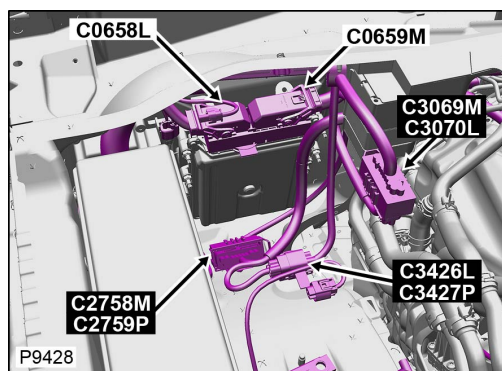
Connettore: **C3069M**

Descrizione: **Cablaggio motore al cablaggio del vano motore**

Ubicazione: **Lato passeggero del vano motore**

Qualifier: **Condizione guida sinistra mostrata**

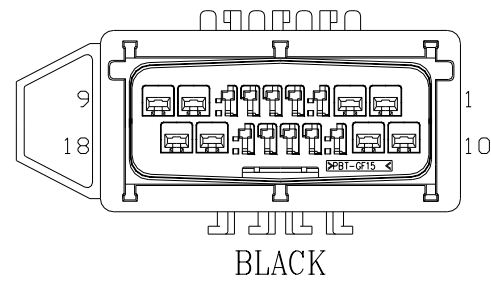
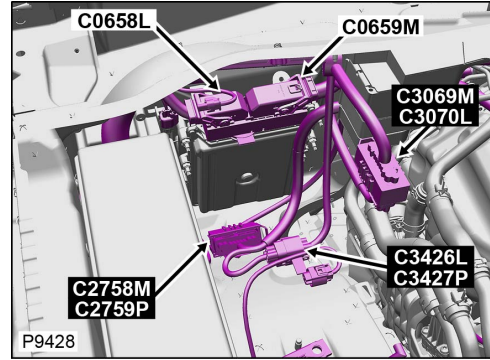
Connettore: **C3070L**

Descrizione: **Cablaggio vano motore al cablaggio motore**

Ubicazione: **Lato passeggero del vano motore**

Qualifier: **Condizione guida sinistra mostrata**

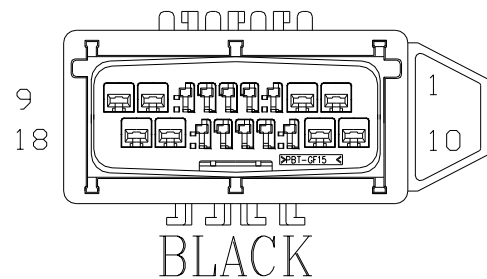
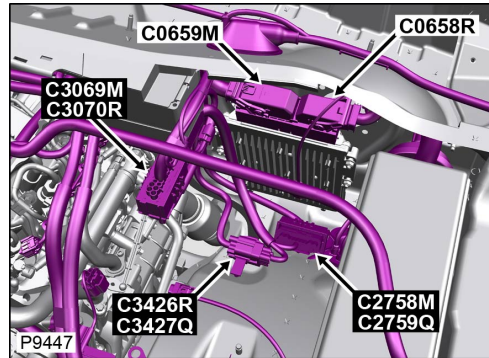
Connettore: **C3070R**

Descrizione: **Cablaggio vano motore al cablaggio motore**

Ubicazione: **Lato sinistro posteriore del vano motore**

Qualifier: **Condizione guida destra mostrata**

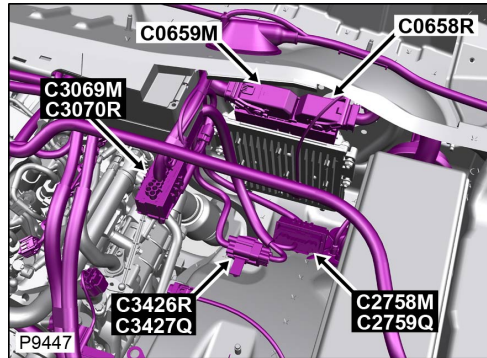
Connettore: **C3070R**

Descrizione: **Cablaggio vano motore al cablaggio motore**

Ubicazione: **Lato sinistro posteriore del vano motore**

Qualifier: **Condizione guida destra mostrata**

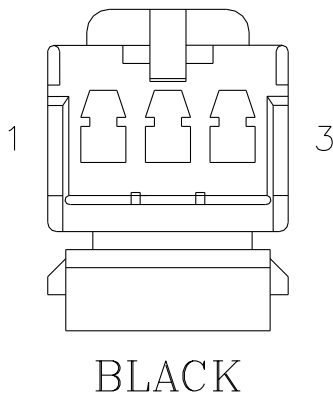
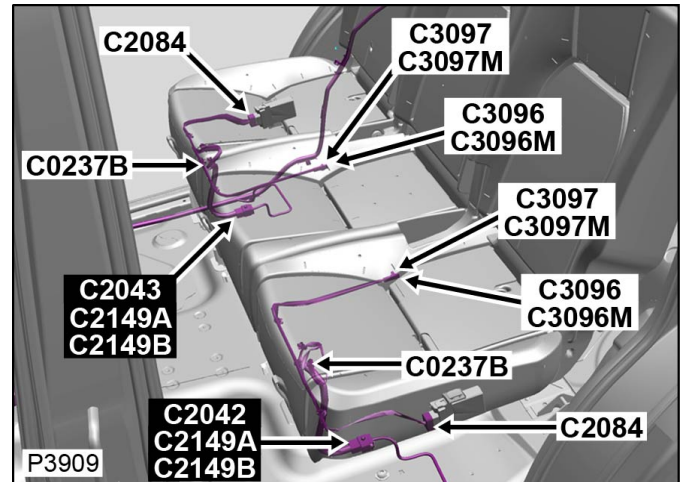
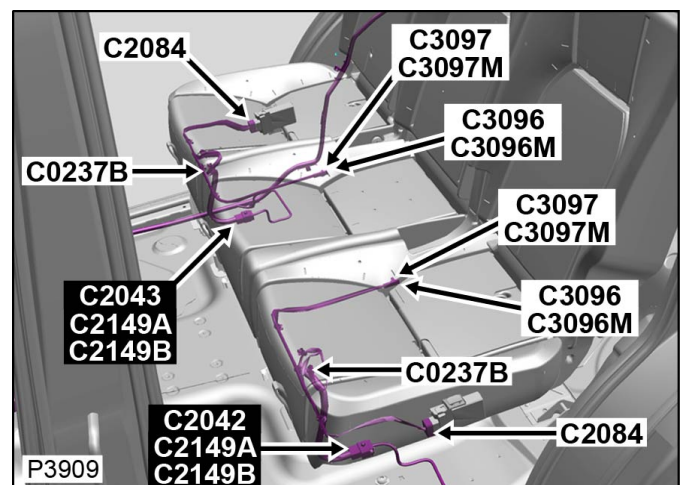
Connettore: **C3096**

Descrizione: **Riscaldatore-Schienale-Sedile posteriore-lato sinistro**

Ubicazione: **Sotto il sedile posteriore**

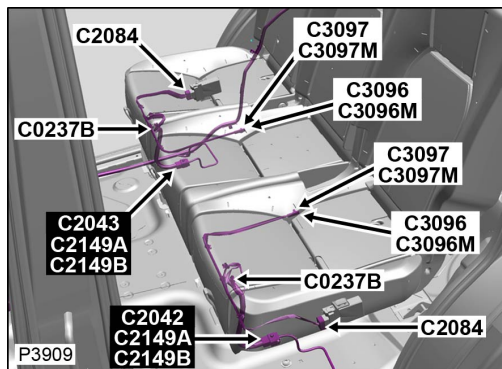
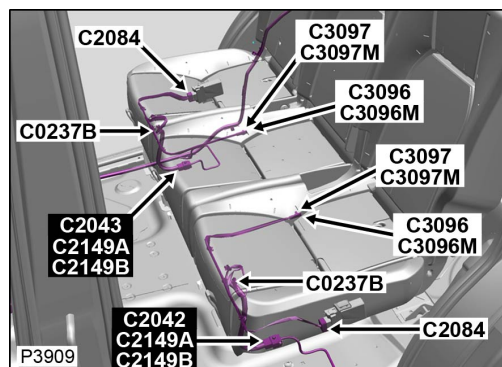
Connettore: **C3096M**

Descrizione: **Riscaldatore-Schienale-Sedile posteriore-lato sinistro**

Ubicazione: **Sotto il sedile posteriore**

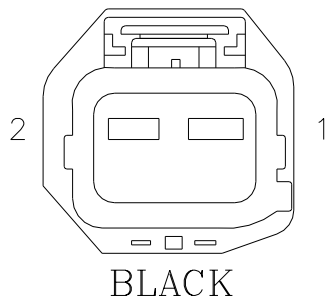
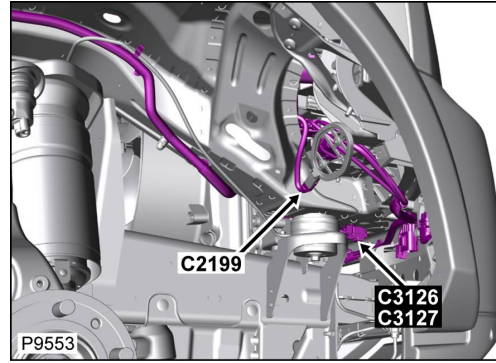
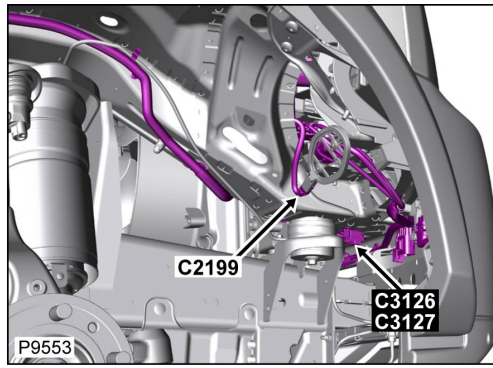
Connettore: **C3126**

Descrizione: **Cablaggio vano motore al cablaggio delle connessioni**

Ubicazione: **Dietro il rivestimento del passaruota anteriore destro**

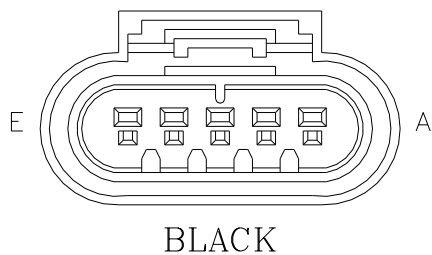
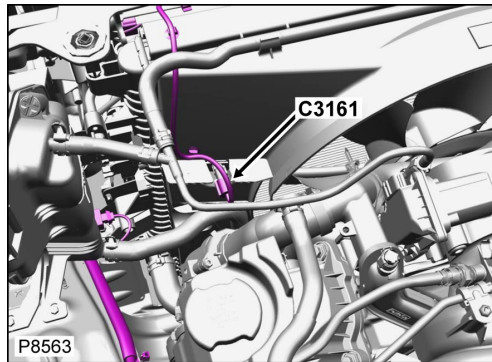
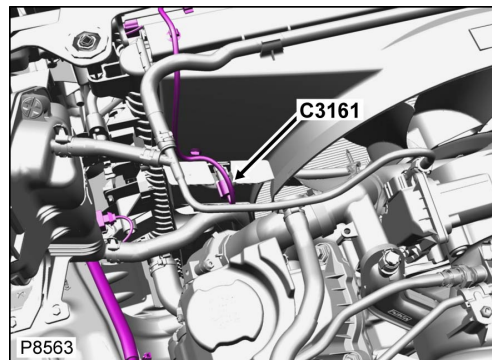
Connettore: **C3161**

Descrizione: **Ventola ad accoppiamento viscoso**

Ubicazione: **Lato anteriore sinistro del vano motore**

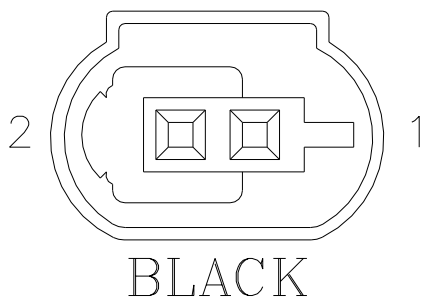
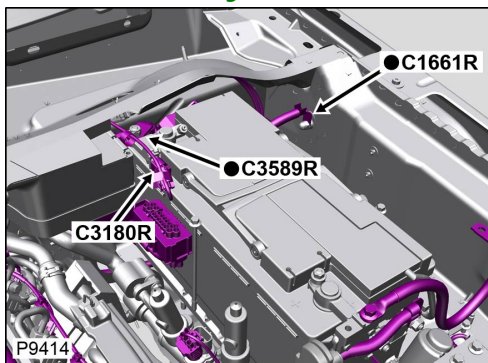
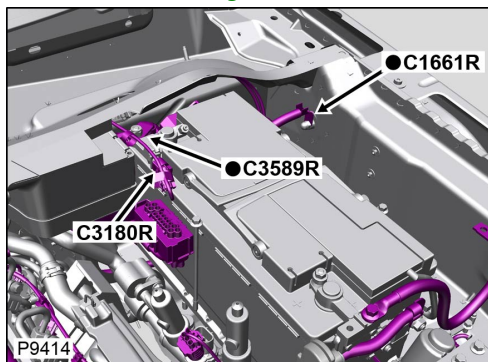
Connettore: **C3180R**

Descrizione: **Modulo-Sistema monitoraggio batteria**

Ubicazione: **Lato sinistro posteriore del vano motore**

Qualifier: **Condizione guida destra mostrata**

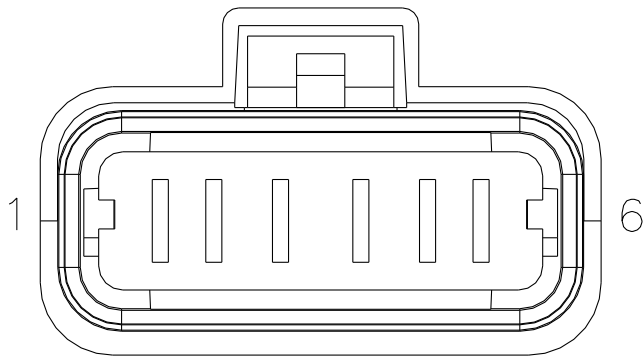
Connettore: **C3233P**

ALLOGGIAMENTO DEL CONNETTORE RIPARABILE

Numero parte progettazione: **6W5T-14A464-VFA**

Cavità: **6WY**

Cablaggio: **ENGINE PETROL HARNESS**

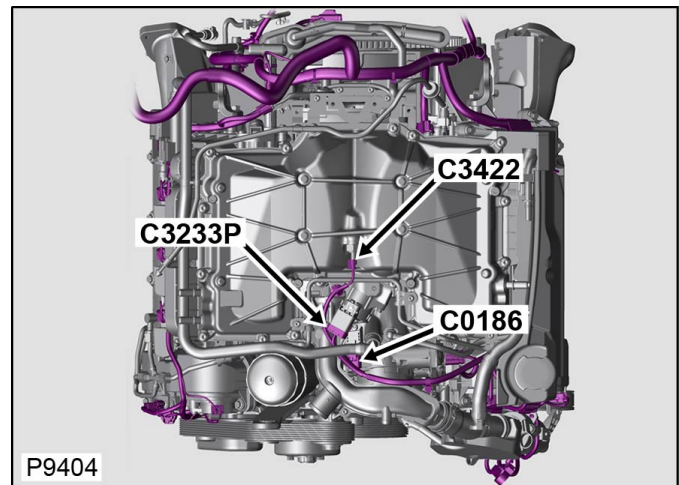
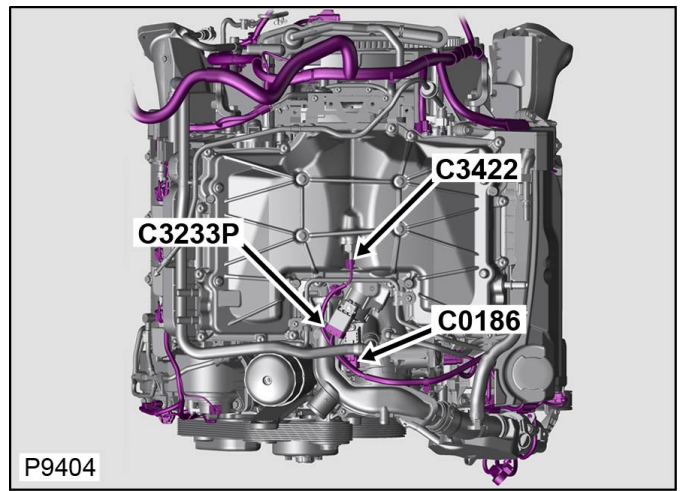
Descrizione: **Attuatore della valvola deviatrice**

Ubicazione: **Piano superiore del motore - centrale**

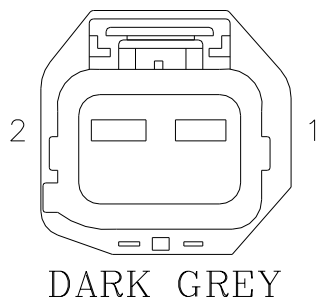
Connettore: **C3271A**

ALLOGGIAMENTO DEL CONNETTORE RIPARABILE

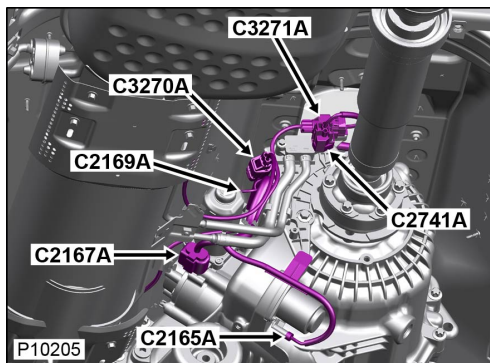
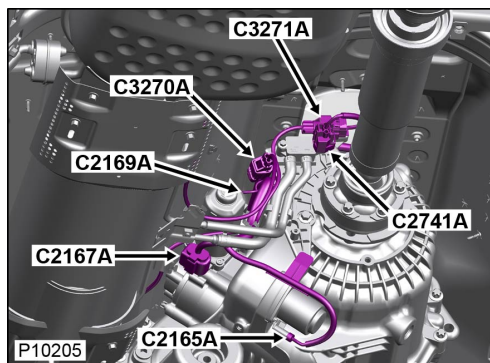
Descrizione: **Sensore-Temperatura-Aspirazione-DPF**

Ubicazione: **Dietro la scatola di rinvio**

Numero parte progettazione: **XW4T-14A464-AJB**

Cablaggio: **TRANSMISSION AUTO-DIESEL HARNESS**

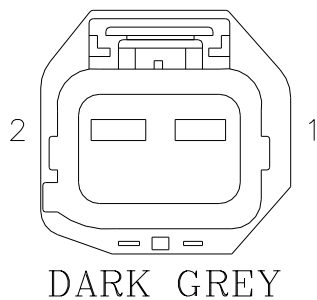
Connettore: **C3271B**

ALLOGGIAMENTO DEL CONNETTORE RIPARABILE

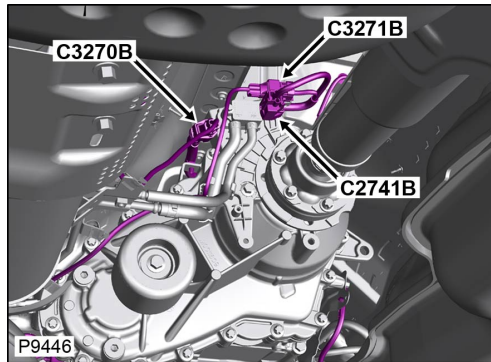
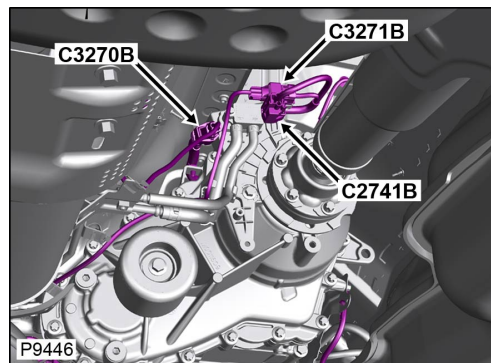
Descrizione: **Sensore-Temperatura-Aspirazione-DPF**

Ubicazione: **Dietro la scatola di rinvio**

Numero parte progettazione: **XW4T-14A464-AJB**

Cablaggio: **TRANSMISSION AUTO-DIESEL HARNESS**

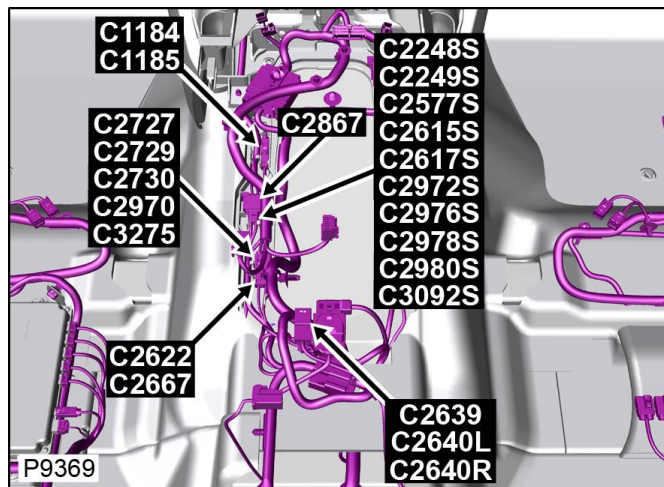
Connettore: **C3275**

Descrizione: **Cablaggio ICE a cablaggio collegam. ICE**

Ubicazione: **Sotto il lato sinistro della console centrale**

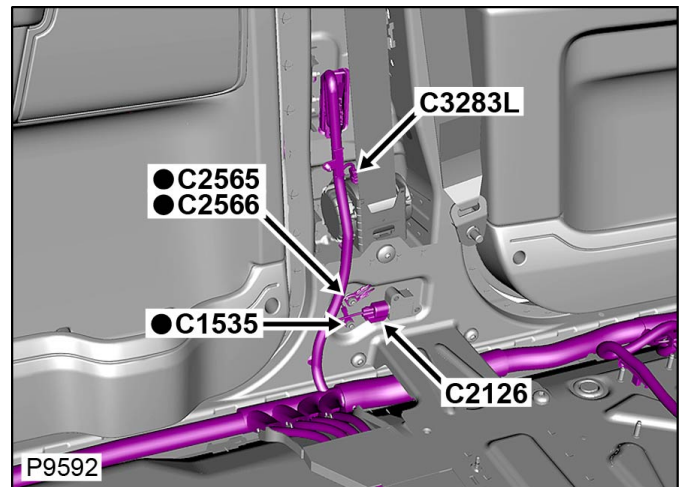
Connettore: **C3283L**

Descrizione: **Tenditore-Cintura di sicurezza-SX**

Ubicazione: **Base del montante 'B' lato sinistro**

Qualifier: **Condizione guida sinistra mostrata**

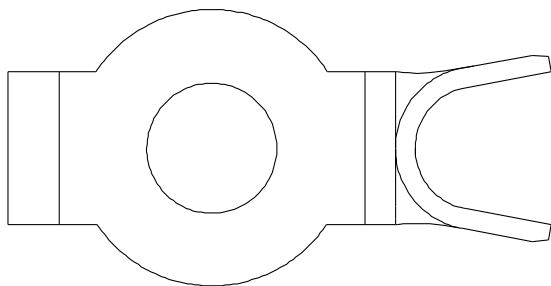
Connettore: **C3304**

TIN PLATED

Numero parte progettazione: **CHCT-14463-ATA**

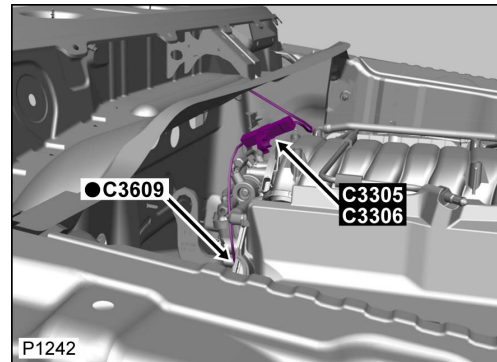
Descrizione: **Conduttore antidisturbi per interferenze da radiofrequenza**

Ubicazione: **Parte posteriore del motore - Centrale**

Numero parte progettazione: **XR8T-14A624-NA**

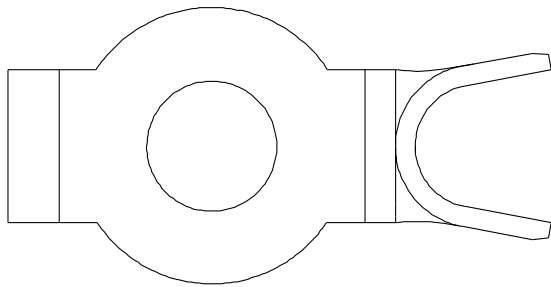
Connettore: **C3309**

TIN PLATED

Numero parte progettazione: **CHCT-14463-ATA**

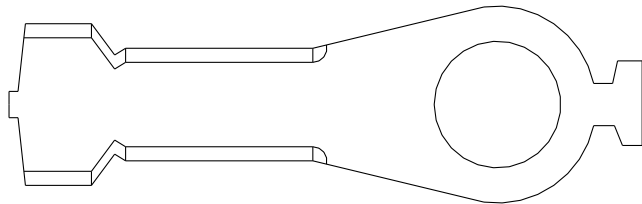
Connettore: **C3310R**

TIN PLATED

Numero parte progettazione: **DHCT-14463-FA**

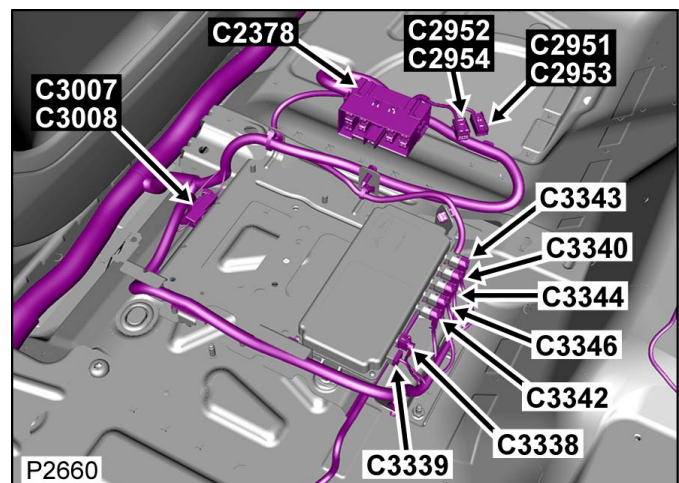
Descrizione: **Modulo-di elaborazione immagini**

Ubicazione: **Sotto il sedile anteriore sinistro**

Numero parte progettazione: **AV6T-14489-EA**

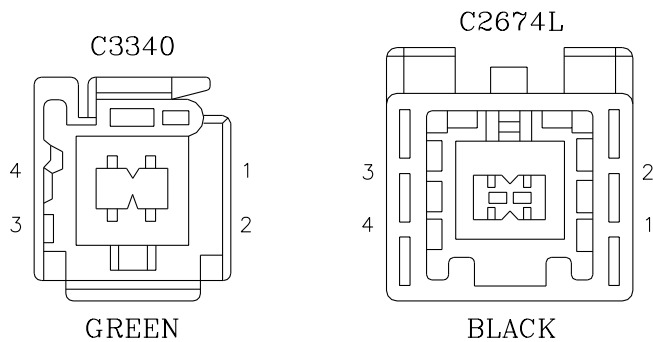
Connettore: **C3340**

Descrizione: **Modulo-di elaborazione immagini**

Ubicazione: **Sotto il sedile anteriore sinistro**

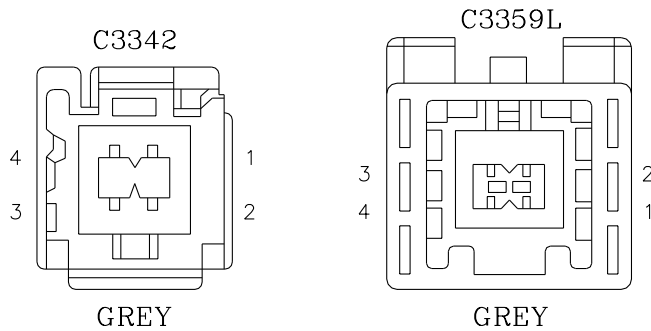
Connettore: **C3342**

Descrizione: **Modulo-di elaborazione immagini**

Ubicazione: **Sotto il sedile anteriore sinistro**

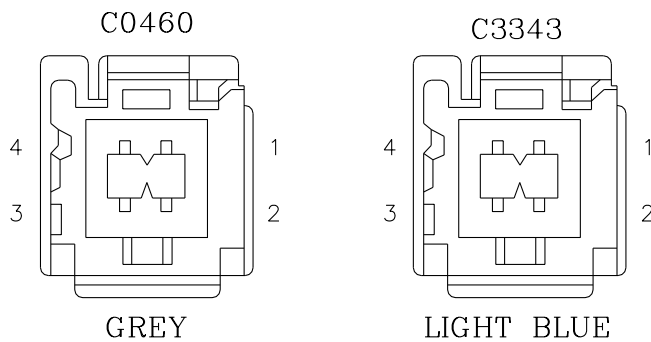
Connettore: **C3343**

Descrizione: **Modulo-di elaborazione immagini**

Ubicazione: **Sotto il sedile anteriore sinistro**

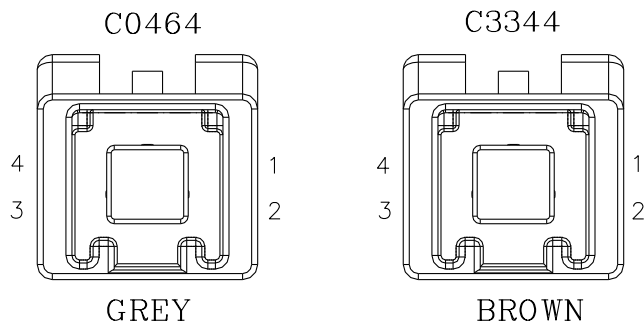
Connettore: **C3344**

Numero parte progettazione: **CHCT-18D828-VA**

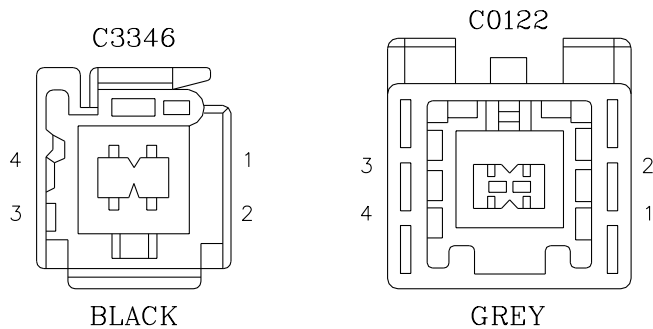
Connettore: **C3346**

Descrizione: **Modulo-di elaborazione immagini**

Ubicazione: **Sotto il sedile anteriore sinistro**

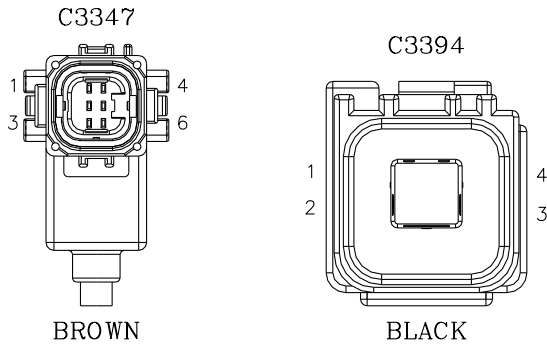
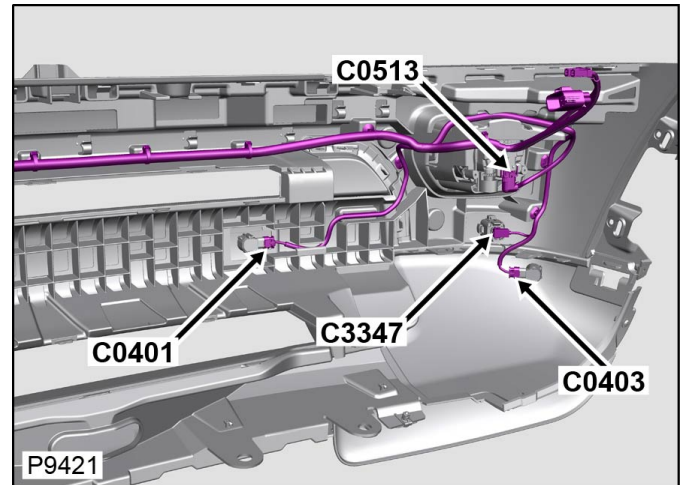
Connettore: **C3347**

Descrizione: **Telecamera-Anteriore-DX**

Ubicazione: **Dietro il lato destro del paraurti anteriore**

Cavità: **2WY**

Cablaggio: **FRONT BUMPER HARNESS**

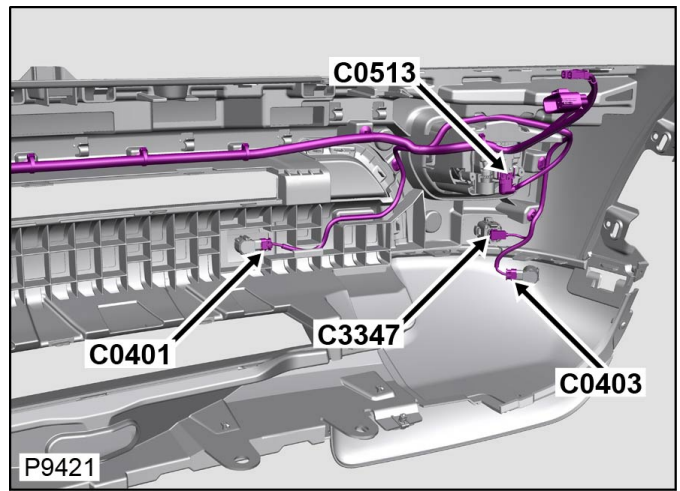
Connettore: **C3347**

Descrizione: **Telecamera-Anteriore-DX**

Ubicazione: **Dietro il lato destro del paraurti anteriore**

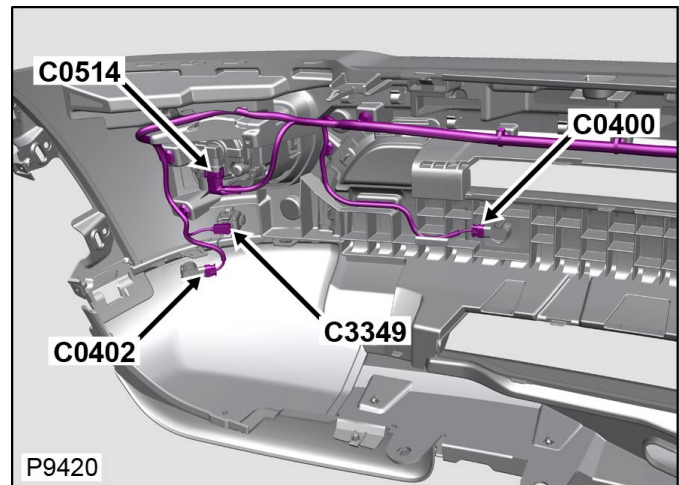
Connettore: **C3349**

Descrizione: **Telecamera-Anteriore-SX**

Ubicazione: **Dietro il lato sinistro del paraurti anteriore**

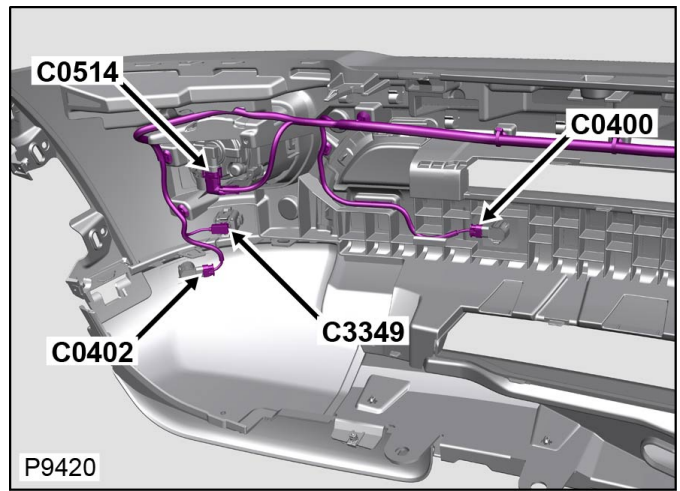
Connettore: **C3349**

Descrizione: **Telecamera-Anteriore-SX**

Ubicazione: **Dietro il lato sinistro del paraurti anteriore**

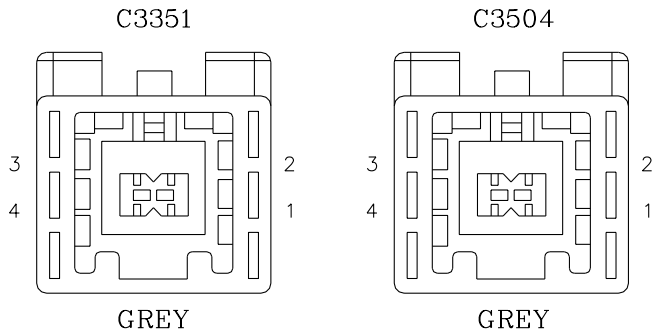
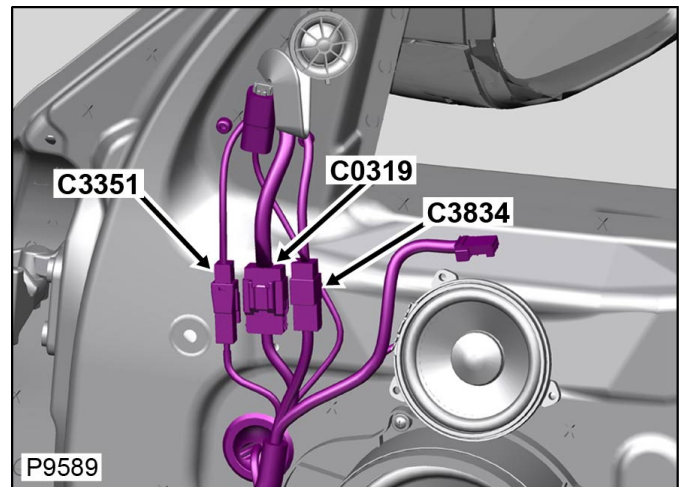
Connettore: **C3351**

Descrizione: **Telecamera-Specchietto-Portiera-DX**

Ubicazione: **Dietro il pannello imbottito di rivestimento della portiera anteriore destra**

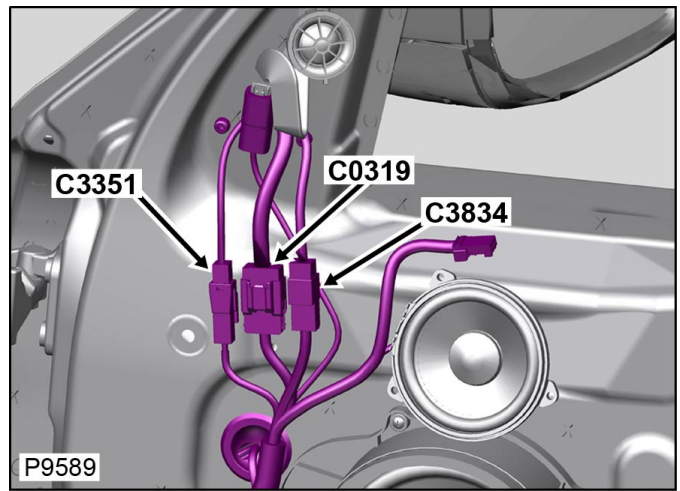
Connettore: **C3351**

Descrizione: **Telecamera-Specchietto-Portiera-DX**

Ubicazione: **Dietro il pannello imbottito di rivestimento della portiera anteriore destra**

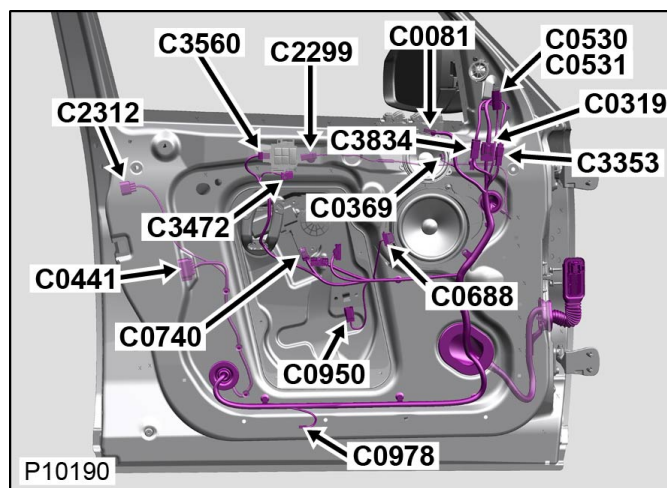
Connettore: **C3353**

Descrizione: **Telecamera-Specchietto-Portiera-SX**

Ubicazione: **Dietro il pannello imbottito di rivestimento della portiera anteriore**

Qualifier: **Lato sin mostrato lato des simile**

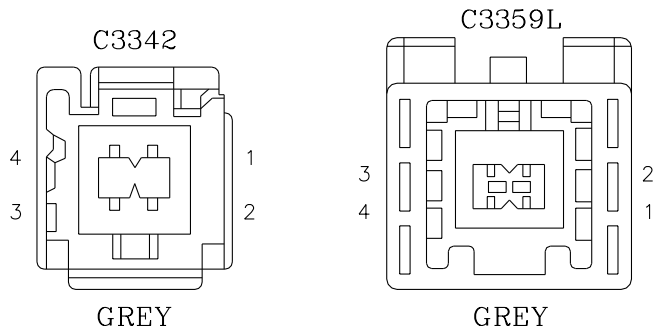
Connettore: **C3359L**

Descrizione: **Cablaggio principale al cablaggio nel vano motore**

Ubicazione: **Montante destro 'A'**

Qualifier: **Condizione guida sinistra mostrata**

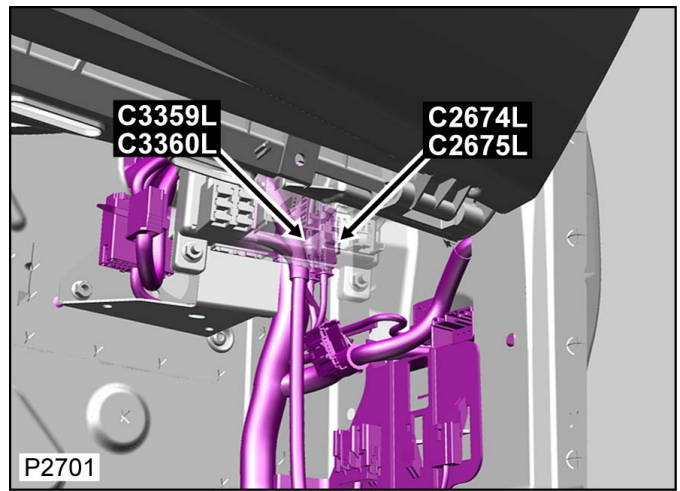
Ubicazione: **Montante destro 'A'**

Qualifier: **Condizione guida sinistra mostrata**

Numero parte progettazione: **CHCT-18D828-CMA**

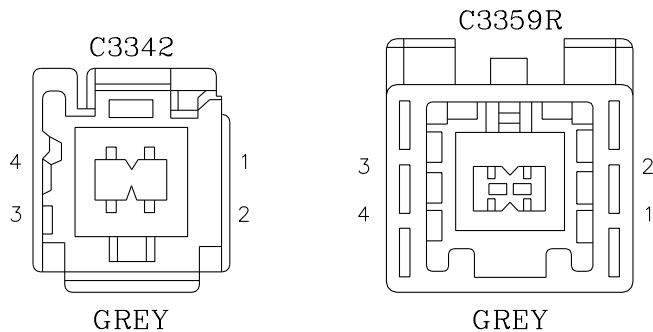
Connettore: **C3359R**

Descrizione: **Cablaggio principale al cablaggio nel vano motore**

Ubicazione: **Dietro il lato passeggero della plancia**

Qualifier: **Condizione guida destra mostrata**

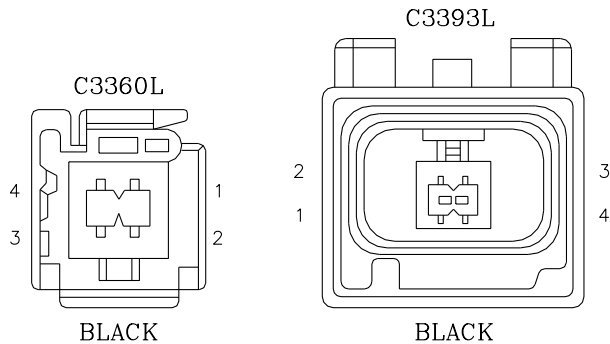
Connettore: **C3360L**

Descrizione: **Cablaggio vano motore al cablaggio principale**

Ubicazione: **Montante destro 'A'**

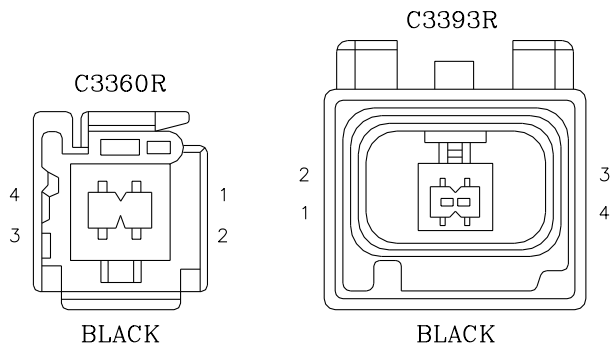
Connettore: **C3360R**

Descrizione: **Cablaggio vano motore al cablaggio principale**

Ubicazione: **Dietro il lato passeggero della plancia**

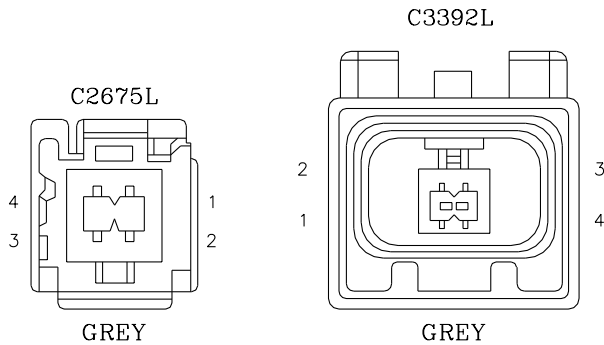
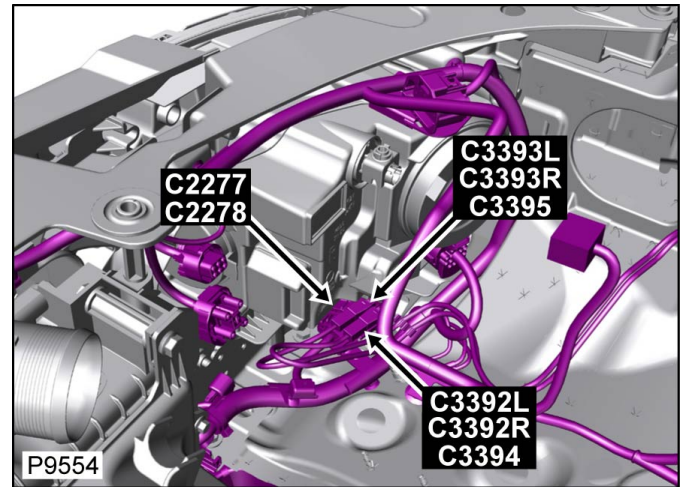
Connettore: **C3392L**

Descrizione: **Cablaggio vano motore al cablaggio del paraurti**

Ubicazione: **Angolo anteriore del vano motore - Lato destro**

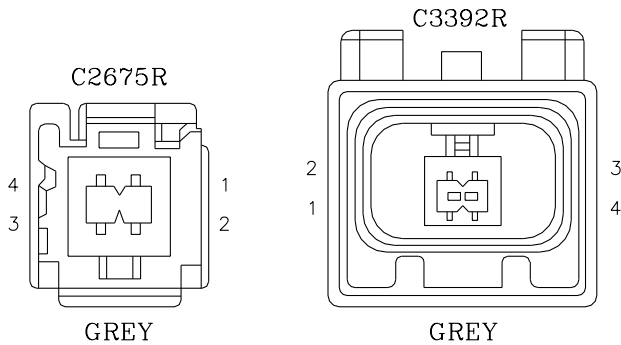
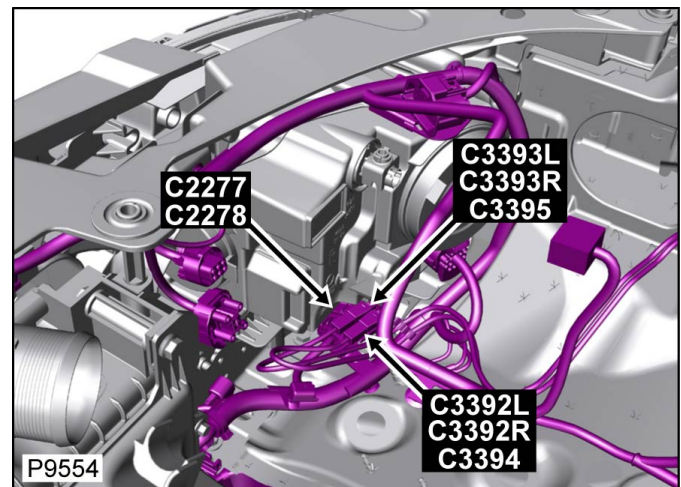
Connettore: **C3392R**

Descrizione: **Cablaggio vano motore al cablaggio del paraurti**

Ubicazione: **Angolo anteriore del vano motore - Lato destro**

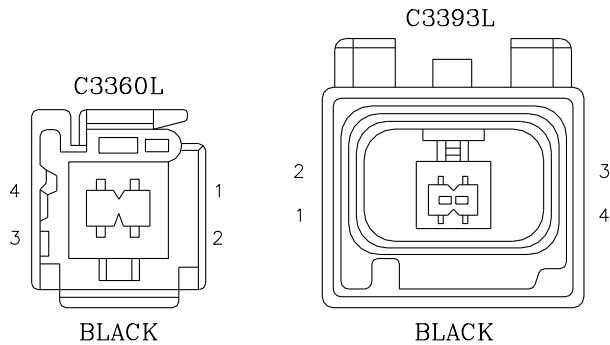
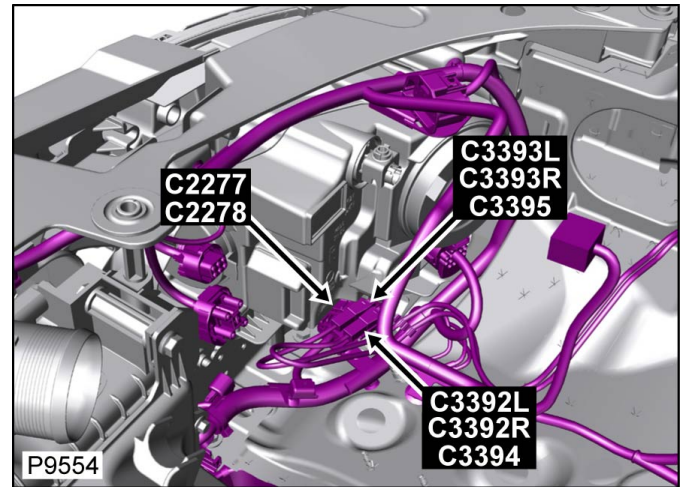
Connettore: **C3393L**

Descrizione: **Cablaggio vano motore al cablaggio del paraurti**

Ubicazione: **Angolo anteriore del vano motore - Lato destro**
