DISCOVERY 4

VIN: 699716 > 731300

Libreria dei riferimenti dell'impianto elettrico (3a)

JLR 19 52 14_3E

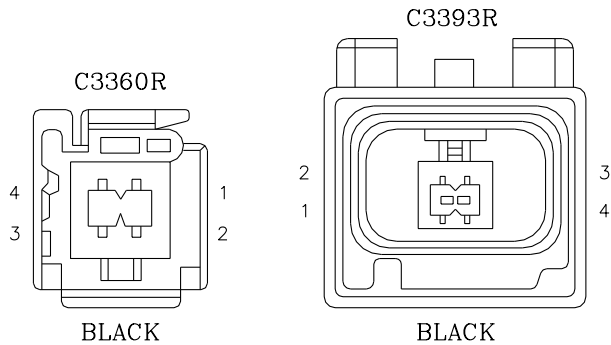
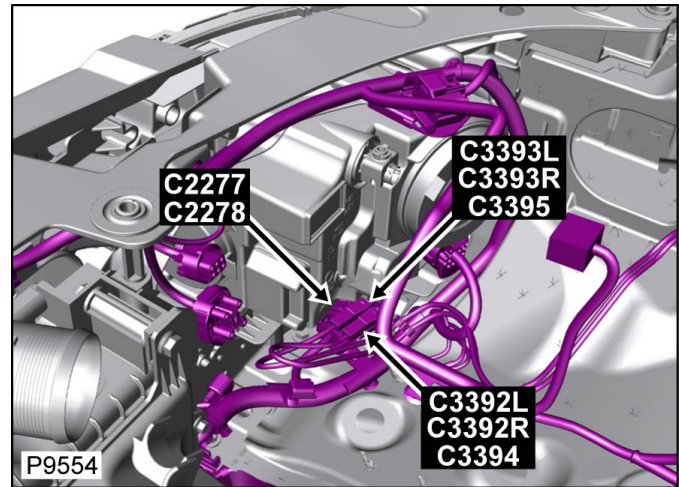
Connettore: **C3393R**

Descrizione: **Cablaggio vano motore al cablaggio del paraurti**

Ubicazione: **Angolo anteriore del vano motore - Lato destro**

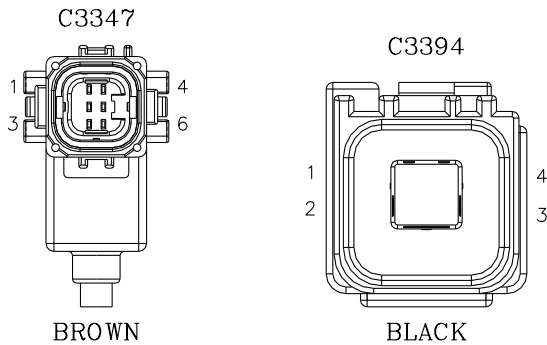
Connettore: **C3394**

Descrizione: **Cablaggio del paraurti al cablaggio del vano motore**

Ubicazione: **Angolo anteriore del vano motore - Lato destro**

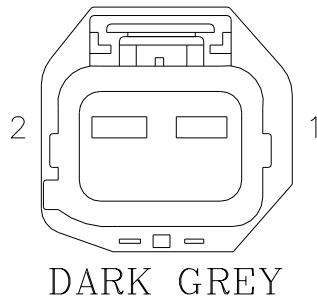
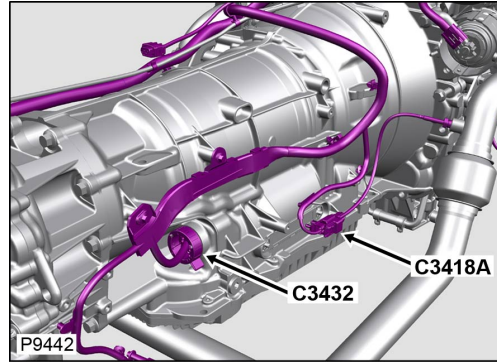
Connettore: **C3418A**

Descrizione: **Sensore-Temperatura di uscita-Turbocompressore fisso**

Ubicazione: **Lato destro della scatola cambio**

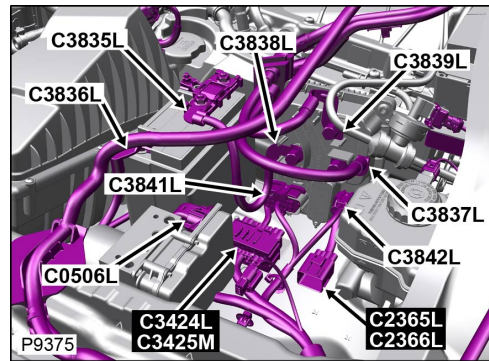
Ubicazione: **Lato sinistro del vano motore**

Qualifier: **Condizione guida sinistra mostrata**

Numero parte progettazione: **8X2T-14A464-BA**

Cavità: **18WY**

Cablaggio: **ENGINE COMPARTMENT HARNESS**

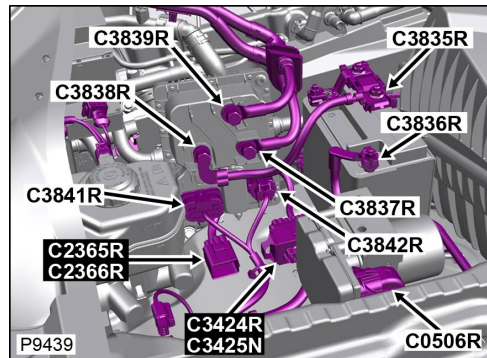
Connettore: **C3424R**

Descrizione: **Cablaggio del vano motore al cablaggio della trasmissione**

Ubicazione: **Lato destro posteriore del vano motore**

Qualifier: **Condizione guida destra mostrata**

Numero parte progettazione: **8X2T-14A464-BA**

Cavità: **18WY**

Cablaggio: **ENGINE COMPARTMENT HARNESS**

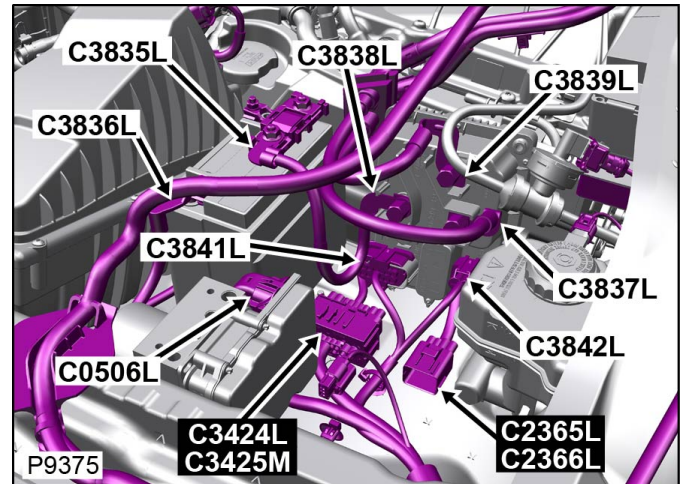
Connettore: **C3425M**

Descrizione: **Cablaggio della trasmissione al cablaggio del vano motore**

Ubicazione: **Lato sinistro del vano motore**

Qualifier: **Condizione guida sinistra mostrata**

Cablaggio: **TRANSMISSION AUTO-PETROL HARNESS**

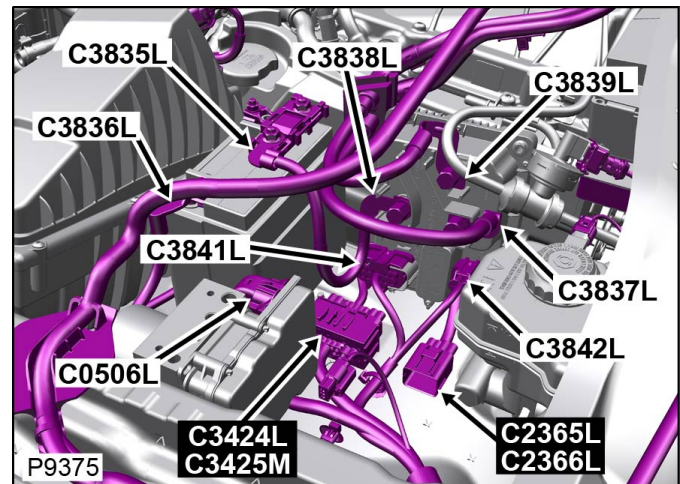
Connettore: **C3425M**

Descrizione: **Cablaggio della trasmissione al cablaggio del vano motore**

Ubicazione: **Lato sinistro del vano motore**

Qualifier: **Condizione guida sinistra mostrata**

Cablaggio: **TRANSMISSION AUTO-PETROL HARNESS**

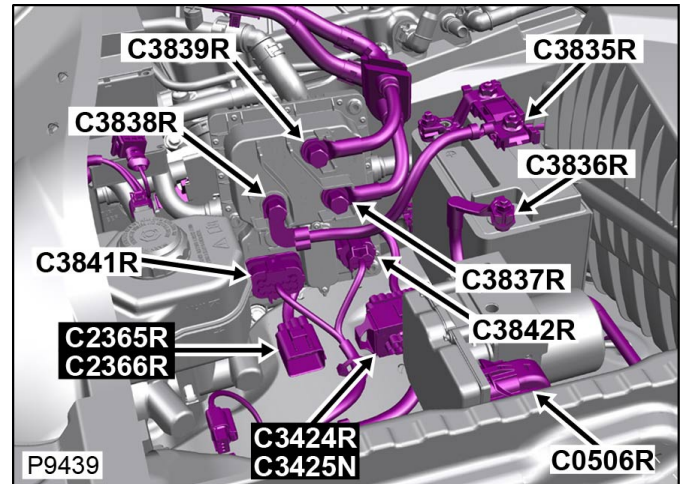
Connettore: **C3425N**

Descrizione: **Cablaggio della trasmissione al cablaggio del vano motore**

Ubicazione: **Lato destro posteriore del vano motore**

Qualifier: **Condizione guida destra mostrata**

Cablaggio: **TRANSMISSION AUTO-PETROL HARNESS**

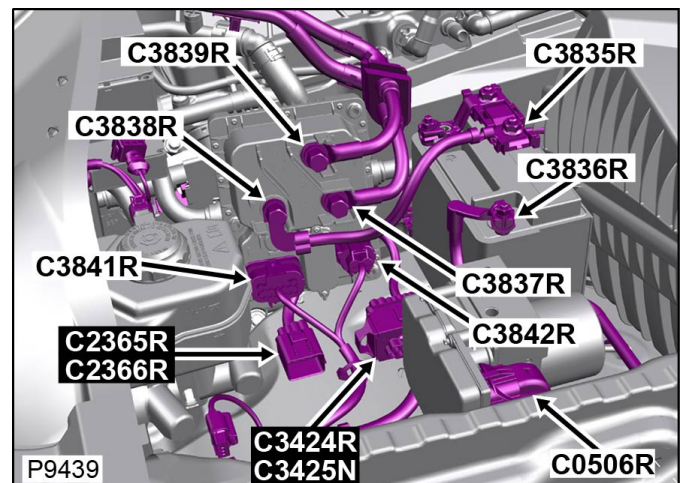
Connettore: **C3425N**

Descrizione: **Cablaggio della trasmissione al cablaggio del vano motore**

Ubicazione: **Lato destro posteriore del vano motore**

Qualifier: **Condizione guida destra mostrata**

Cablaggio: **TRANSMISSION AUTO-PETROL HARNESS**

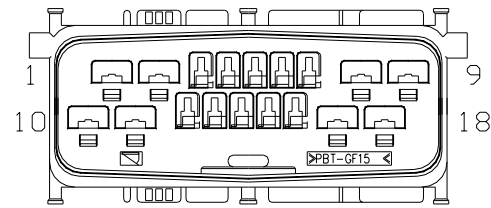
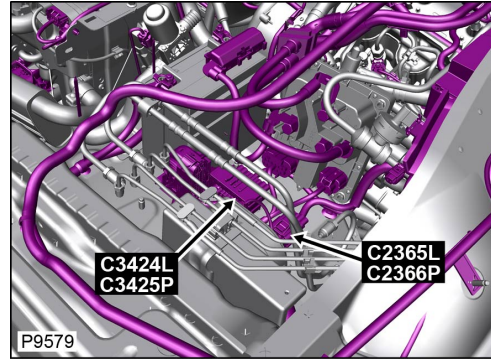
Connettore: **C3425P**

Descrizione: **Cablaggio della trasmissione al cablaggio del vano motore**

Ubicazione: **Lato sinistro posteriore del vano motore**

Qualifier: **Condizione guida sinistra mostrata**

Numero parte progettazione: **8X2T-14A624-AA**

Cavità: **18WY**

Cablaggio: **TRANSMISSION AUTO-DIESEL HARNESS**

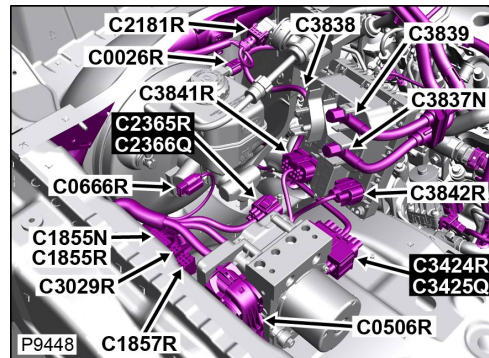
Connettore: **C3425Q**

Descrizione: **Cablaggio della trasmissione al cablaggio del vano motore**

Ubicazione: **Lato destro posteriore del vano motore**

Qualifier: **Condizione guida destra mostrata**

Numero parte progettazione: **8X2T-14A624-AA**

Cavità: **18WY**

Cablaggio: **TRANSMISSION AUTO-DIESEL HARNESS**

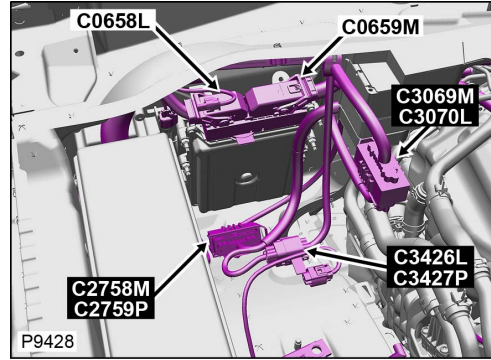
Connettore: **C3426L**

Descrizione: **Cablaggio del vano motore al cablaggio della trasmissione**

Ubicazione: **Lato passeggero del vano motore**

Qualifier: **Condizione guida sinistra mostrata**

Numero parte progettazione: **3M5T-14A464-UNB**

Colore: **GREEN**

Cavità: **12WY**

Cablaggio: **ENGINE COMPARTMENT HARNESS**

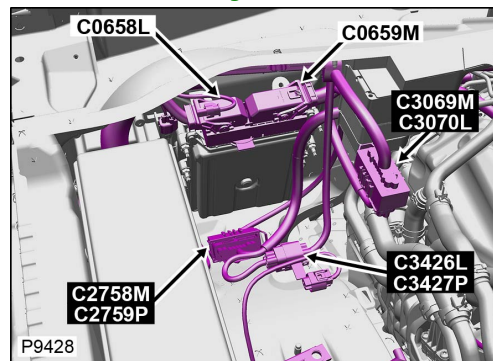
Connettore: **C3426L**

Descrizione: **Cablaggio del vano motore al cablaggio della trasmissione**

Ubicazione: **Lato passeggero del vano motore**

Qualifier: **Condizione guida sinistra mostrata**

Numero parte progettazione: **3M5T-14A464-UNB**

Colore: **GREEN**

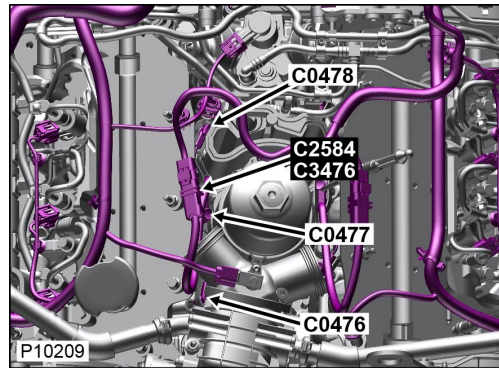
Ubicazione: **Sopra il motore - Lato destro**

Numero parte progettazione: **9HC2-14A464-FBA**

Cablaggio: **ENGINE COMPARTMENT HARNESS**

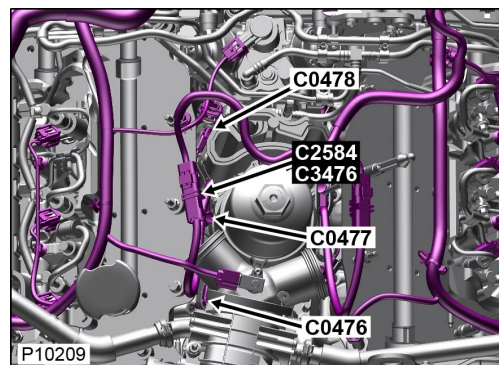
Connettore: **C3476**

Descrizione: **Cablaggio vano motore al cablaggio delle candele ad incandescenza**

Ubicazione: **Sopra il motore - Lato destro**

Numero parte progettazione: **9HC2-14A464-FBA**

Cablaggio: **ENGINE COMPARTMENT HARNESS**

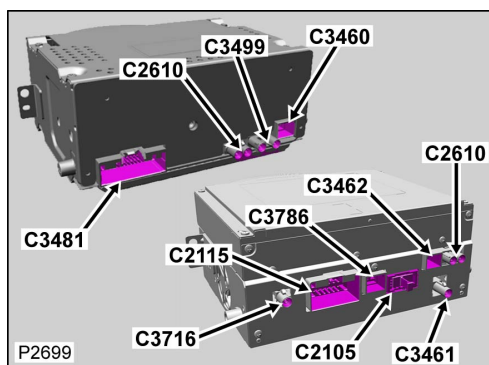
Connettore: **C3481**

Descrizione: **Modulo audio integrato**

Ubicazione: **Dietro il centro della plancia**

Numero parte progettazione: **9U5T-14489-MA**

Cablaggio: **FACIA COMPOSITE HARNESS**

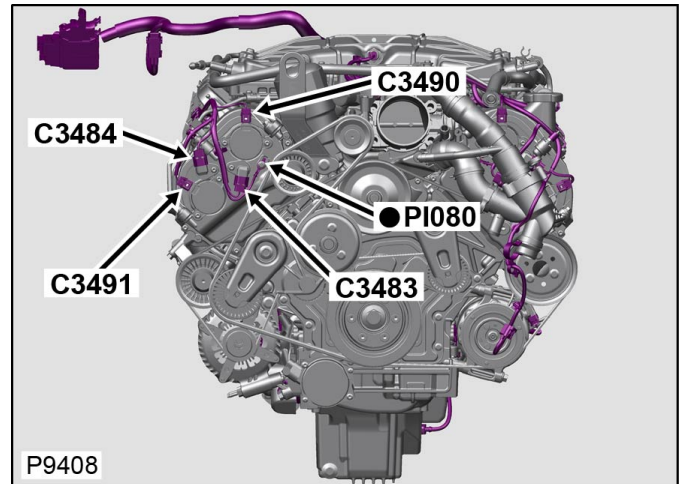
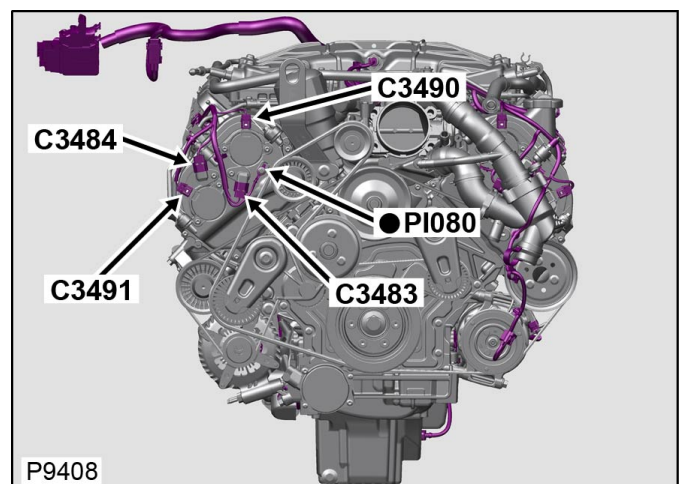
Connettore: **C3483**

Descrizione: **Sensore-Posizione albero a camme-
Bancata 1-Ingresso**

Ubicazione: **Lato anteriore destro del motore**

Cablaggio: **ENGINE PETROL HARNESS**

CAV	CSA	COL	CCT	DESTN
1	0.5	GN-VT	ALL	S/JOINT SJ133
2	0.5	YE-BU	ALL	S/JOINT SJ132
3	0.5	GN	ALL	Co634

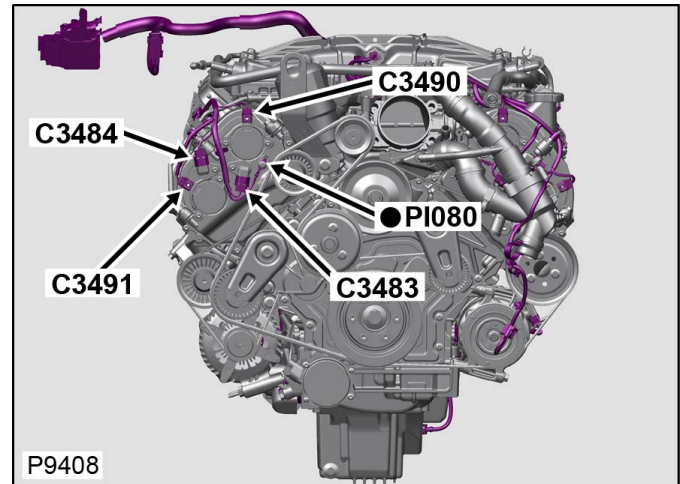
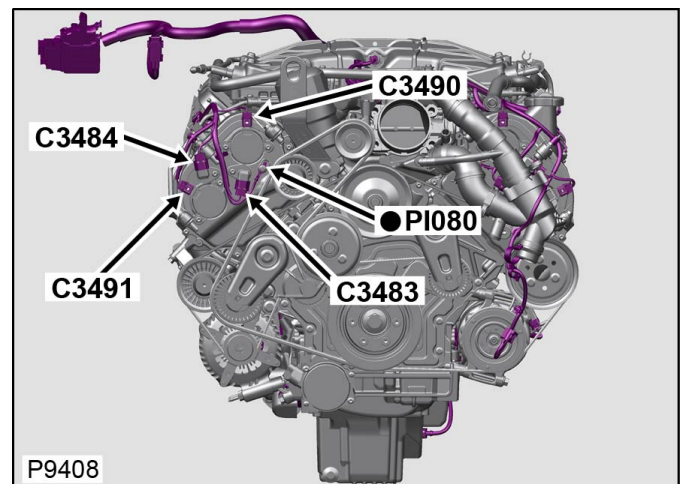
Connettore: **C3484**

Descrizione: **Sensore-Posizione albero a camme-
Bancata 1-Uscita**

Ubicazione: **Lato anteriore destro del motore**

Cablaggio: **ENGINE PETROL HARNESS**

CAV	CSA	COL	CCT	DESTN
1	0.5	GN-VT	ALL	S/JOINT SJ133
2	0.5	YE-BU	ALL	S/JOINT SJ132
3	0.5	WH-GN	ALL	Co634

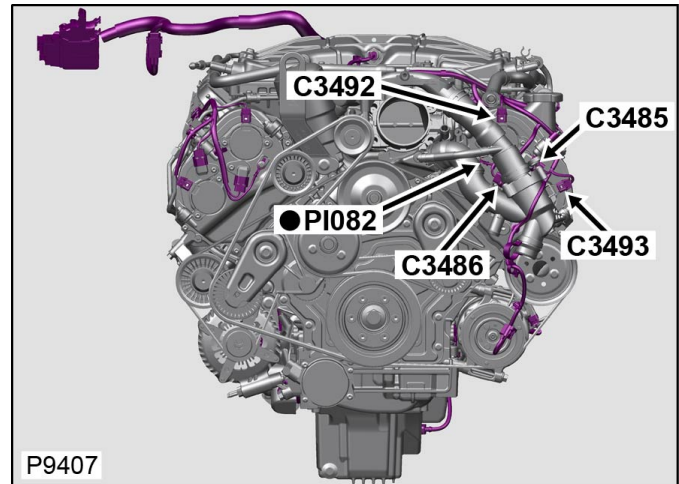
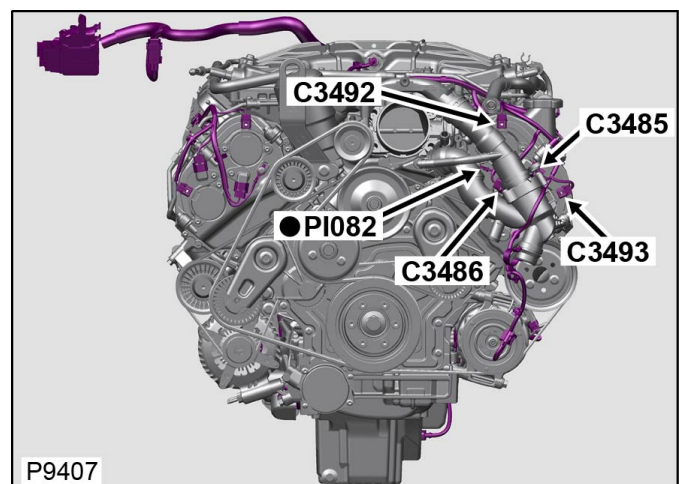
Connettore: **C3485**

Descrizione: **Sensore-Posizione albero a camme-
Bancata 2-Ingresso**

Ubicazione: **Lato anteriore sinistro del motore**

Cablaggio: **ENGINE PETROL HARNESS**

CAV	CSA	COL	CCT	DESTN
1	0.5	BN-BU	ALL	S/JOINT SJ121
2	0.5	BN-GN	ALL	S/JOINT SJ130
3	0.5	VT	ALL	Co634

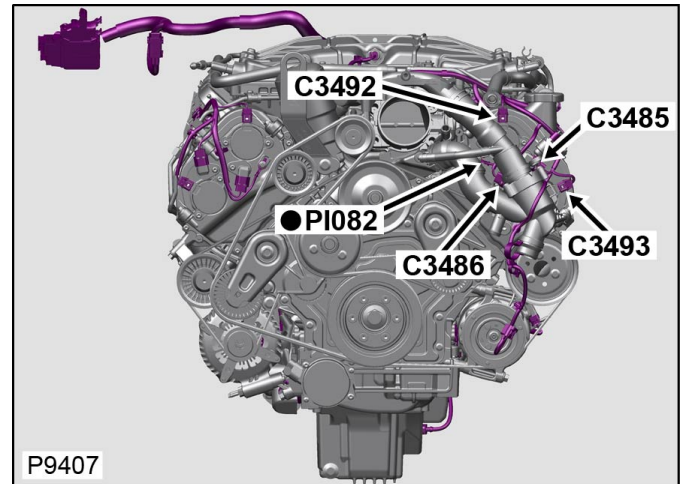
Connettore: **C3486**

Descrizione: **Sensore-Posizione albero a camme-
Bancata 2-Uscita**

Ubicazione: **Lato anteriore sinistro del motore**

Cablaggio: **ENGINE PETROL HARNESS**

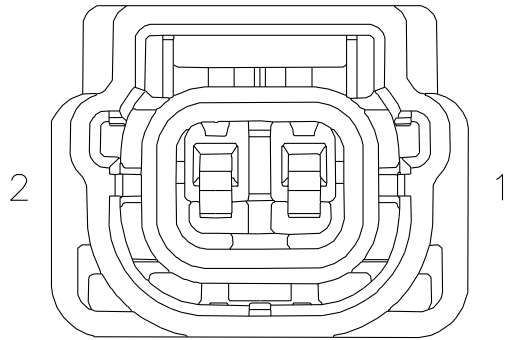
Connettore: **C3490**

ALLOGGIAMENTO DEL CONNETTORE RIPARABILE

Numero parte progettazione: **EK6T-14A464-DA**

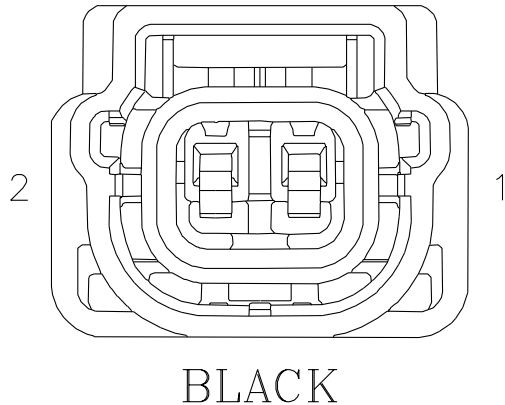
Connettore: **C3491**

ALLOGGIAMENTO DEL CONNETTORE RIPARABILE

Numero parte progettazione: **EK6T-14A464-DA**

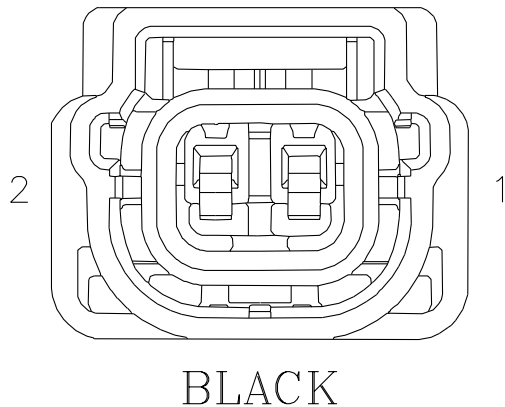
Connettore: **C3492**

ALLOGGIAMENTO DEL CONNETTORE RIPARABILE

Numero parte progettazione: **EK6T-14A464-DA**

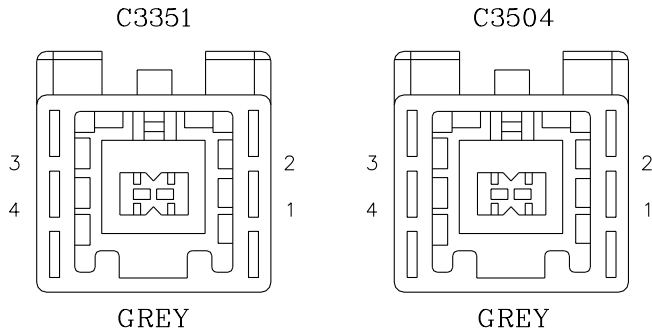
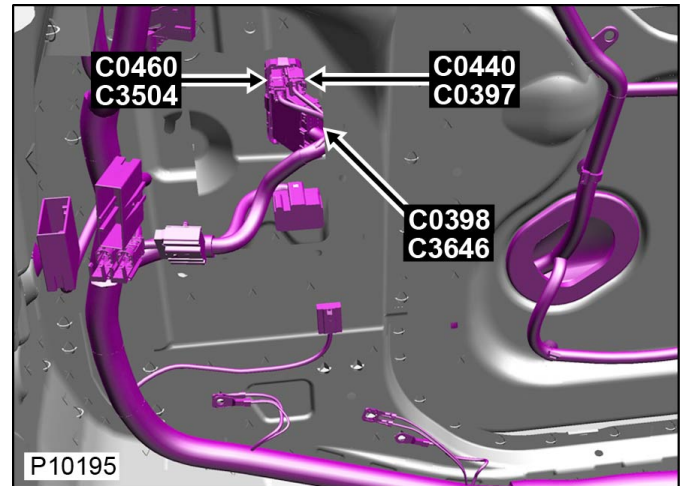
Connettore: **C3504**

Descrizione: **Cablaggio della portiera al cablaggio principale**

Ubicazione: **Nel montante 'A' di destra**

Numero parte progettazione: **CHCT-18D828-CFA**

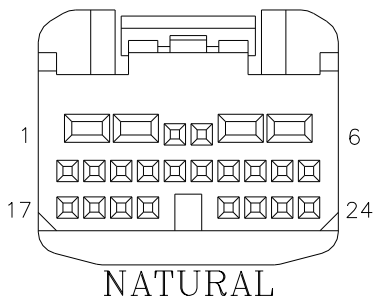
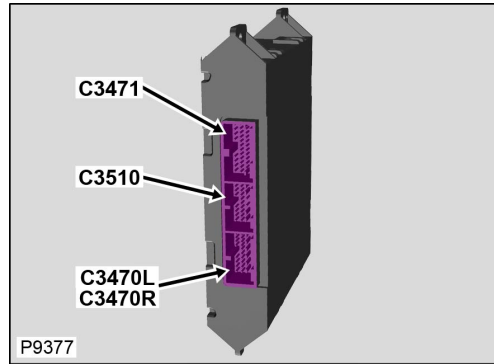
Connettore: **C3510R**

Descrizione: **Modulo-Comando HEVAC**

Ubicazione: **Complesso climatizzazione-lato guidatore**

Numero parte progettazione: **DK5T-14489-RA**

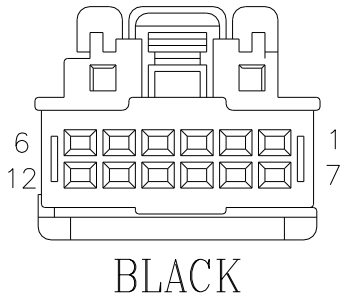
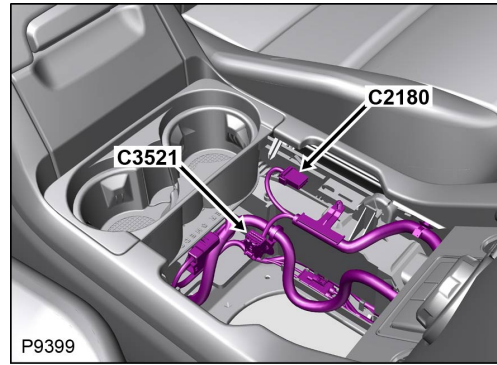
Connettore: **C3521**

Numero parte progettazione: **BJ3T-14489-BA**

Ubicazione: **sotto la console centrale**

CAV	CSA	COL	CCT	DESTN	Cavo precablato	Estrattore	Applicatore	Pinza spelafili	Manicotto termorestringente	ID	Giunzione
1	0.75D	PY	28	Cog03	418-235	418-595	418-116A	418-117	418-104	418-112	418-107
2	0.5D	RB	28	Cog03	418-235	418-595	418-116A	418-117	418-104	418-112	418-107
3	0.5D	S	28	Cog03	418-235	418-595	418-116A	418-117	418-104	418-112	418-107
5	0.35D	YN	28	S/JOINT SJ1042	418-411-45	418-595	418-116A	418-117	418-104	418-112	418-107
6	0.35D	YB	28	S/JOINT SJ1043	418-411-45	418-595	418-116A	418-117	418-104	418-112	418-107
10	0.5D	GW	28	Cog03	418-235	418-595	418-116A	418-117	418-104	418-112	418-107
11	0.5D	GO	28	Cog03	418-235	418-595	418-116A	418-117	418-104	418-112	418-107
12	0.5D	B	28	S/JOINT SJ323	418-235	418-595	418-116A	418-117	418-104	418-112	418-107

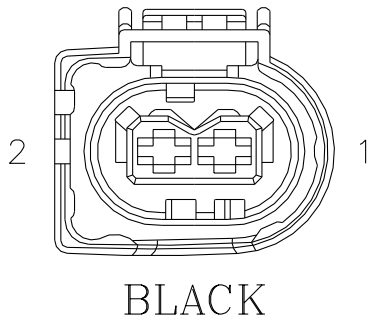
Connettore: **C3532M**

ALLOGGIAMENTO DEL CONNETTORE RIPARABILE

Numero parte progettazione: **3M5T-14A464-GBB**

Cablaggio: **T5 ELECTRIC RECIRC JUMPER HARNESS**

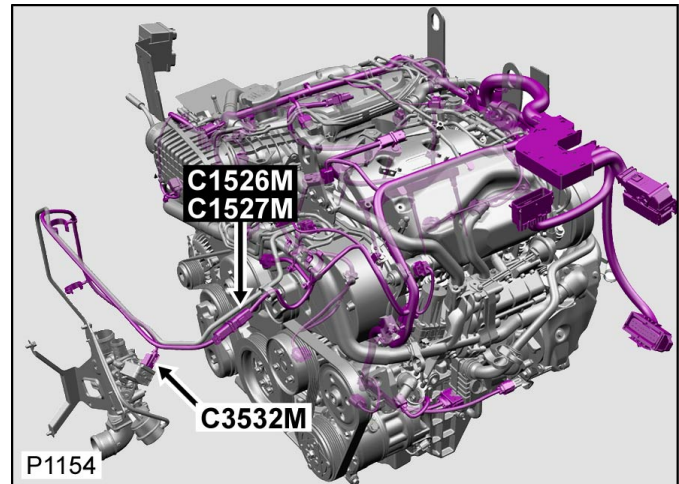
Connettore: **C3532M**

Descrizione: **Solenoide-Ricircolo aria sovralimentazione**

Ubicazione: **Dietro il radiatore**

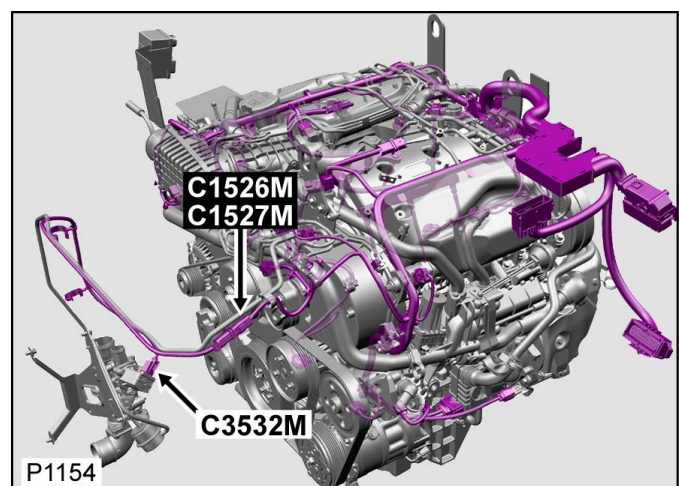
Descrizione: **Solenoide-Ricircolo aria sovralimentazione**

Ubicazione: **Dietro il radiatore**

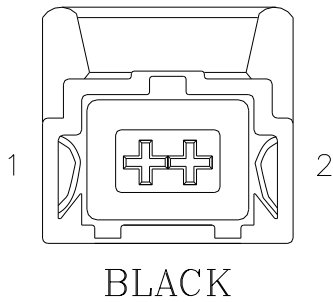
Connettore: **C3533M**

ALLOGGIAMENTO DEL CONNETTORE RIPARABILE

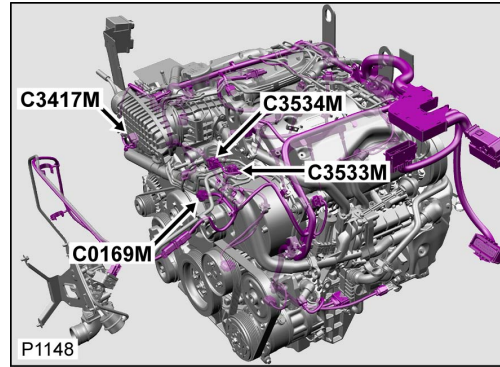
Descrizione: **Solenoid-Aria sovralimentazione**

Ubicazione: **Parte anteriore motore - centrale**

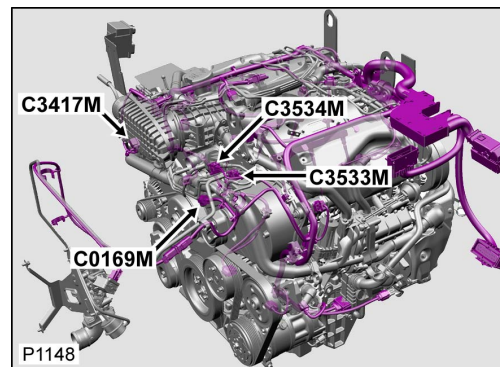
Connettore: **C3533M**

Descrizione: **Solenoid-Aria sovralimentazione**

Ubicazione: **Parte anteriore motore - centrale**

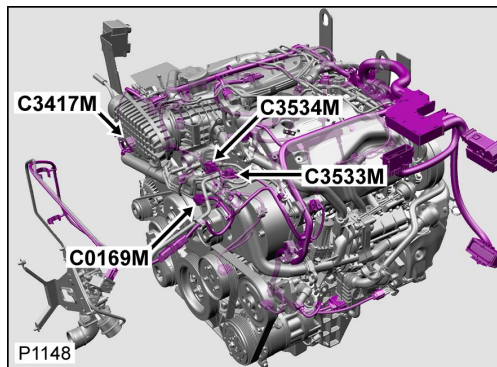
Connettore: **C3534M**

Descrizione: **Solenoido-Aspirazione turbina**

Ubicazione: **Parte anteriore motore - centrale**

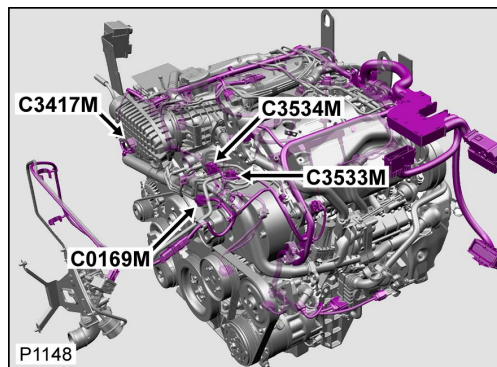
Connettore: **C3534M**

Descrizione: **Solenoido-Aspirazione turbina**

Ubicazione: **Parte anteriore motore - centrale**

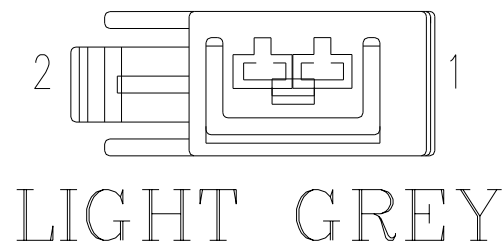
Connettore: **C3543**

NON RIPARABILE

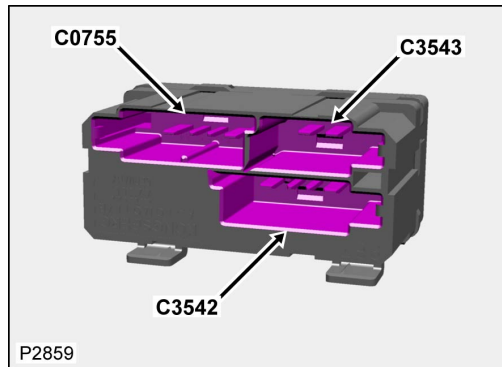
Descrizione: **Modulo-riscaldamento sedile-anteriore**

Ubicazione: **Sotto il sedile anteriore**

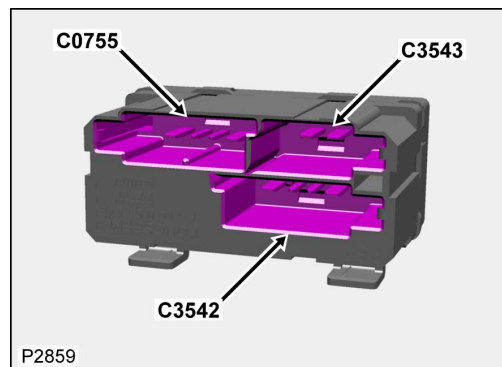
Connettore: **C3543**

Descrizione: **Modulo-riscaldamento sedile-anteriore**

Ubicazione: **Sotto il sedile anteriore**

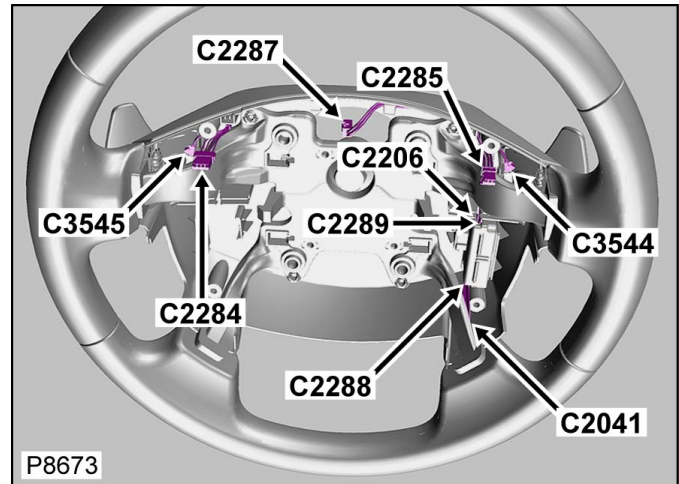
Descrizione: **Interruttore passaggio a marcia superiore**

Ubicazione: **Al centro del volante**

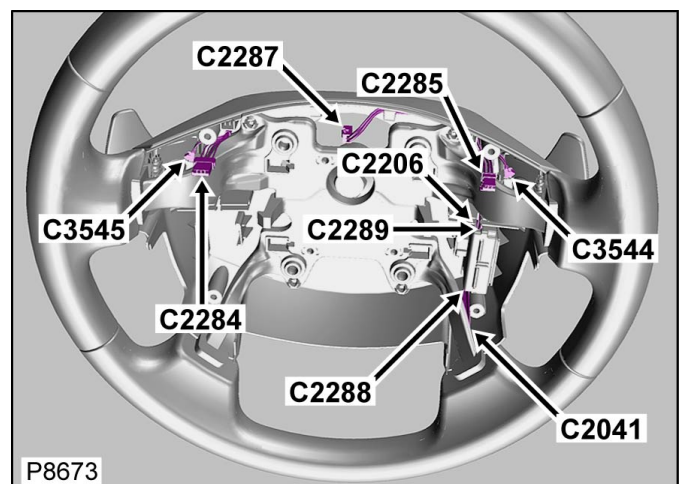
Connettore: **C3544**

Descrizione: **Interruttore passaggio a marcia superiore**

Ubicazione: **Al centro del volante**

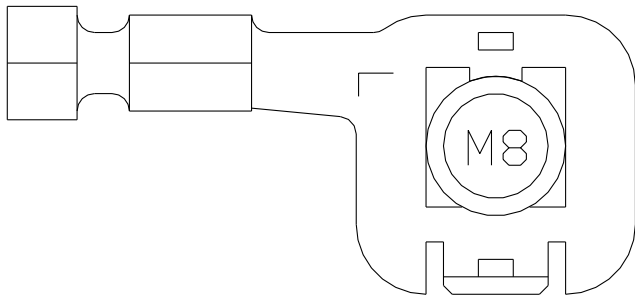
Connettore: **C3556**

NON RIPARABILE

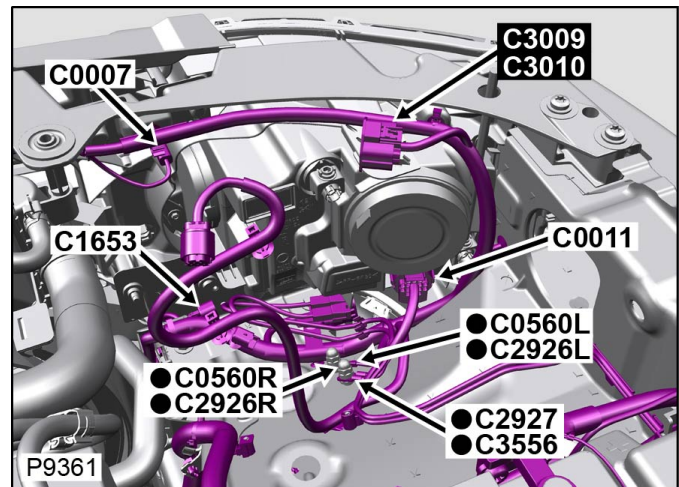
Descrizione: **Massa**

Ubicazione: **Lato anteriore sinistro del vano motore**

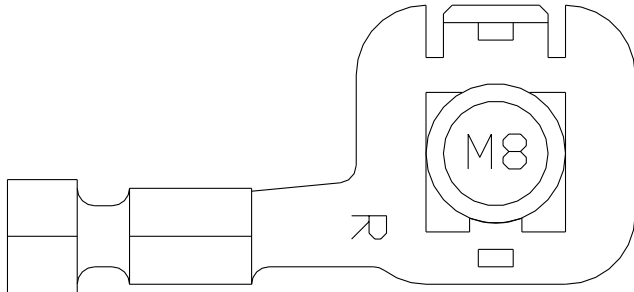
Connettore: **C3557L**

Descrizione: **Massa**

Ubicazione: **Dietro il rivestimento del passaruota anteriore destro**

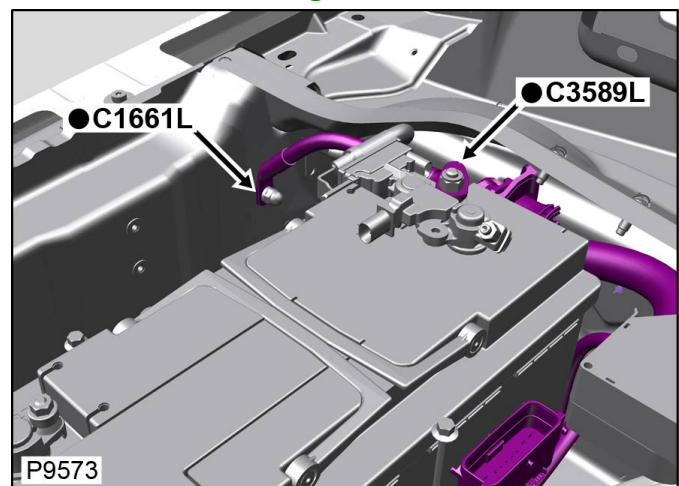
Descrizione: **Batteria**

Ubicazione: **Lato destro posteriore del vano motore**

Qualifier: **Condizione guida sinistra mostrata**

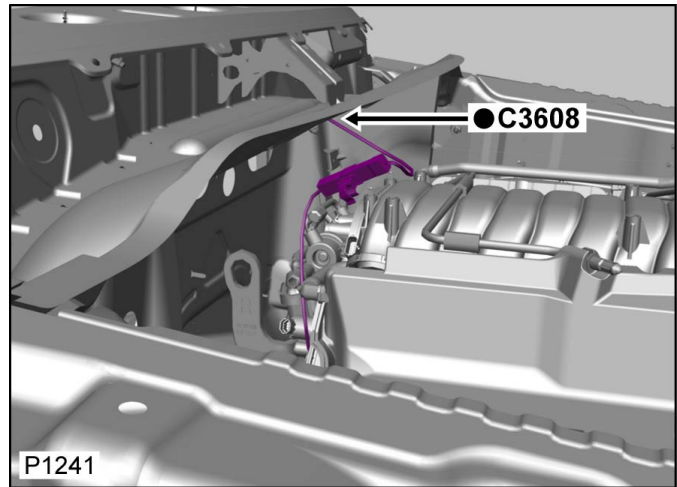
Descrizione: **Massa**

Ubicazione: **Retro del vano motore - centrale**

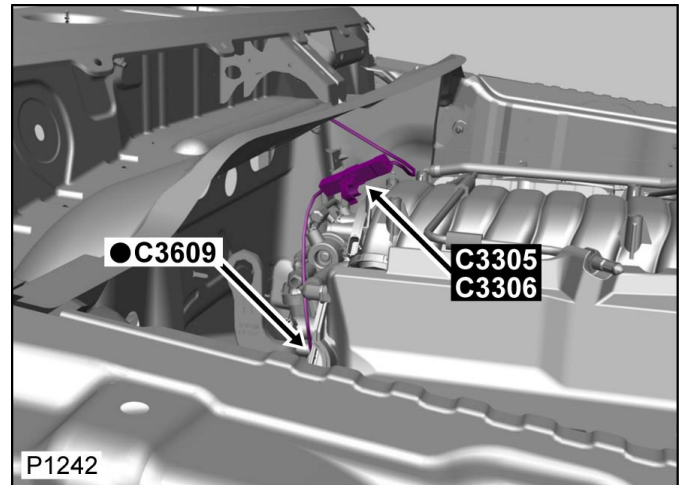
Descrizione: **Massa**

Ubicazione: **Parte posteriore del motore - Centrale**

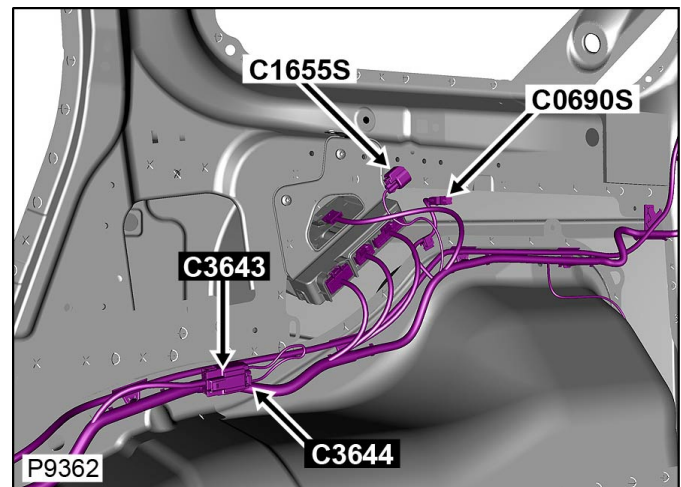
Descrizione: **Collegamento PEPS con il cablaggio principale**

Ubicazione: **Dietro il tappetino del vano portabagagli, lato destro**

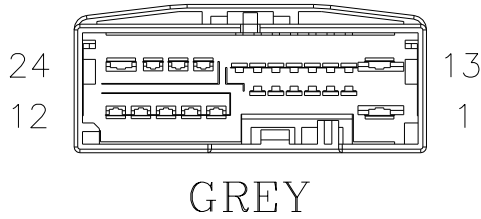
Connettore: **C3646**

ALLOGGIAMENTO DEL CONNETTORE RIPARABILE

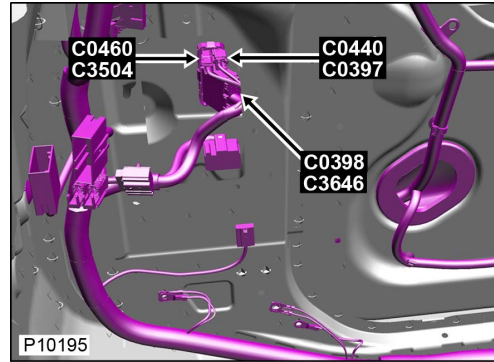
Descrizione: **Cablaggio delle portiere anteriori al cablaggio principale**

Ubicazione: **Nel montante 'A' di destra**

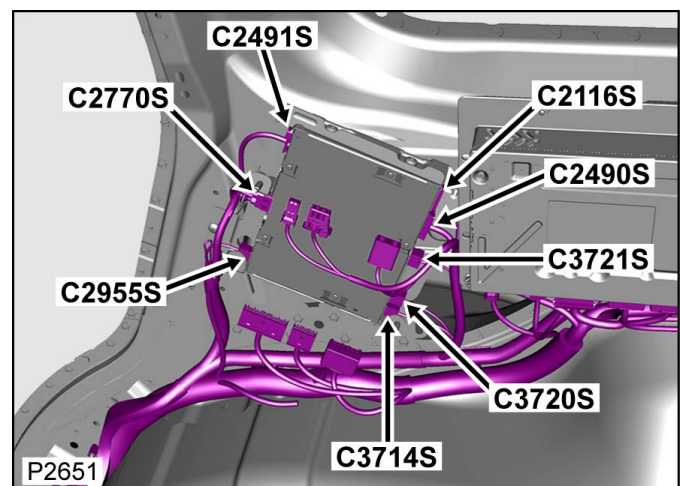
Connettore: **C3714S**

Descrizione: **Modulo-Svagli per i passeggeri dei sedili posteriori**

Ubicazione: **Dietro il tappetino del vano portabagagli, lato destro**

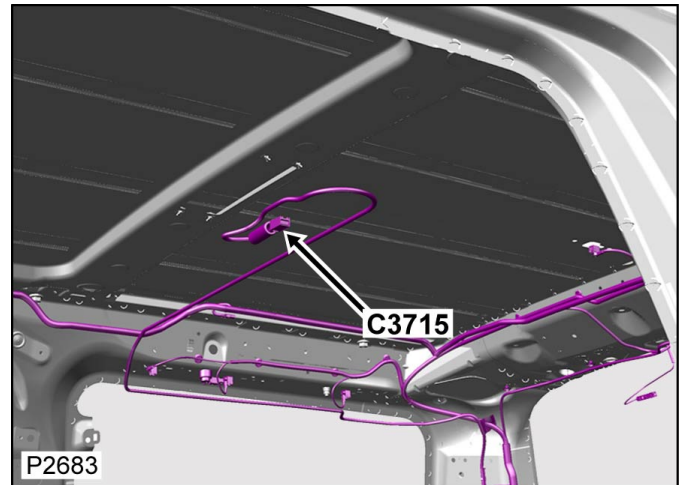
Connettore: **C3715**

Descrizione: **Unità-Cuffia**

Ubicazione: **Dietro rivestimento centrale padiglione**

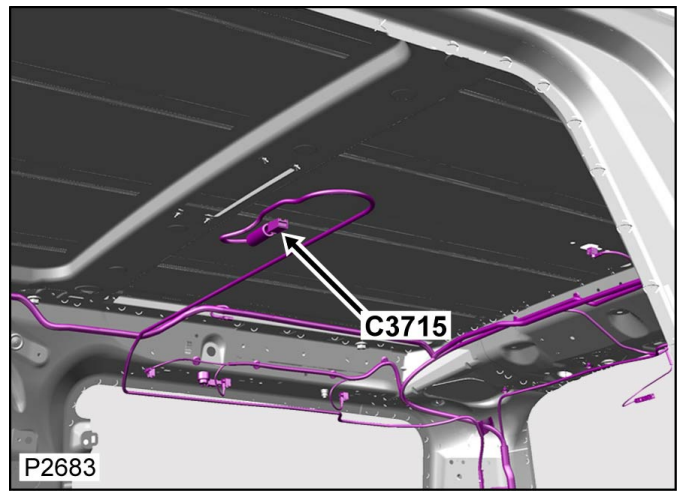
Connettore: **C3715**

Descrizione: **Unità-Cuffia**

Ubicazione: **Dietro rivestimento centrale padiglione**

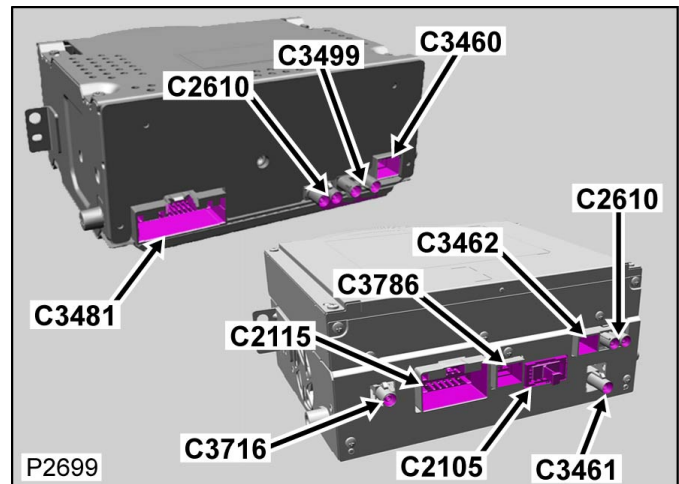
Connettore: **C3716**

Descrizione: **Modulo audio integrato**

Ubicazione: **Dietro il centro della plancia**

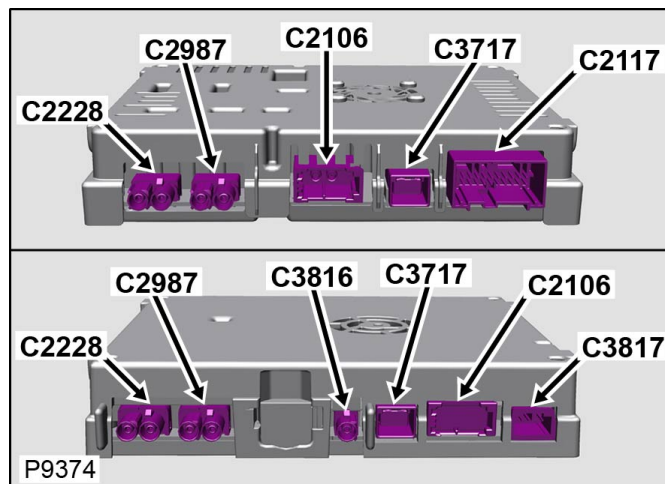
Connettore: **C3717**

Descrizione: **Modulo-Sintonizzatore-TV**

Ubicazione: **Sotto il sedile anteriore destro**

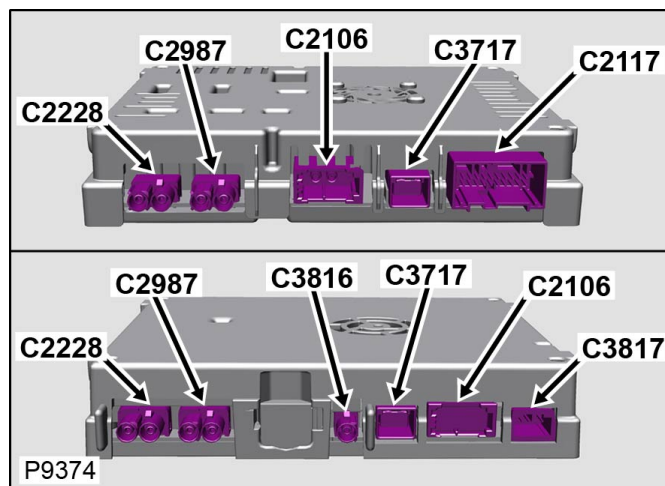
Connettore: **C3717**

Descrizione: **Modulo-Sintonizzatore-TV**

Ubicazione: **Sotto il sedile anteriore destro**

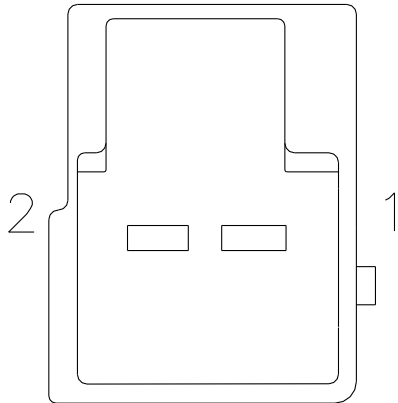
Connettore: **C3777L**

ALLOGGIAMENTO DEL CONNETTORE RIPARABILE

GREEN

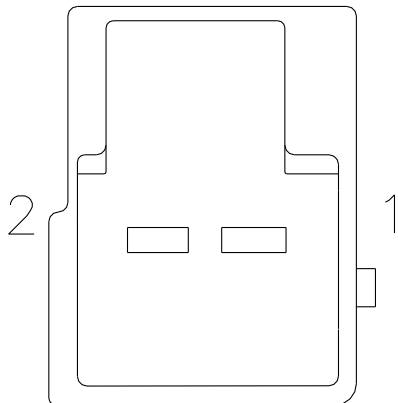
Connettore: **C3777R**

ALLOGGIAMENTO DEL CONNETTORE RIPARABILE

GREEN

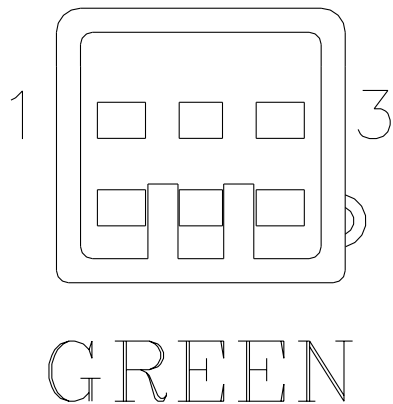
Connettore: **C3779L**

ALLOGGIAMENTO DEL CONNETTORE RIPARABILE

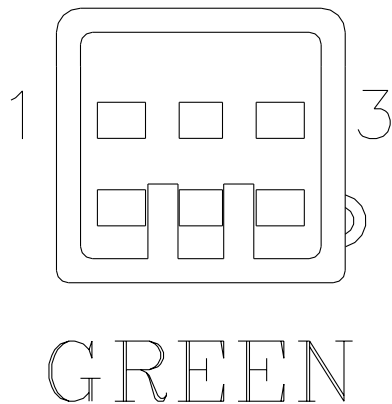
Connettore: **C3779R**

ALLOGGIAMENTO DEL CONNETTORE RIPARABILE

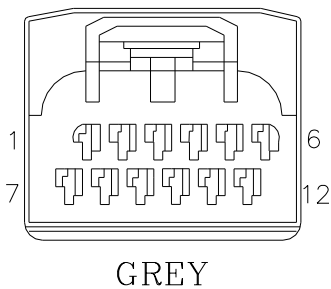
Connettore: **C3781L**

ALLOGGIAMENTO DEL CONNETTORE RIPARABILE

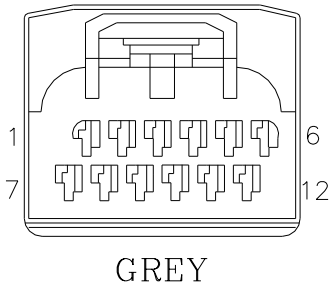
Connettore: **C3781R**

ALLOGGIAMENTO DEL CONNETTORE RIPARABILE

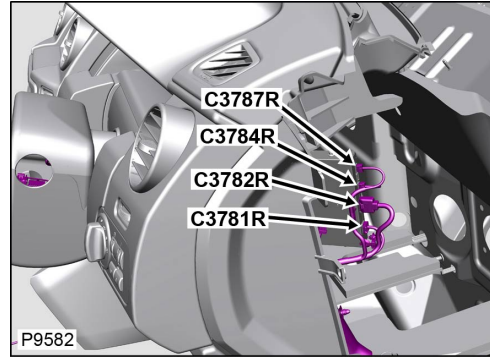
Descrizione: **Modulo-Interfaccia telefono**

Ubicazione: **Dietro il lato guida della plancia**

Qualifier: **Condizione guida destra mostrata**

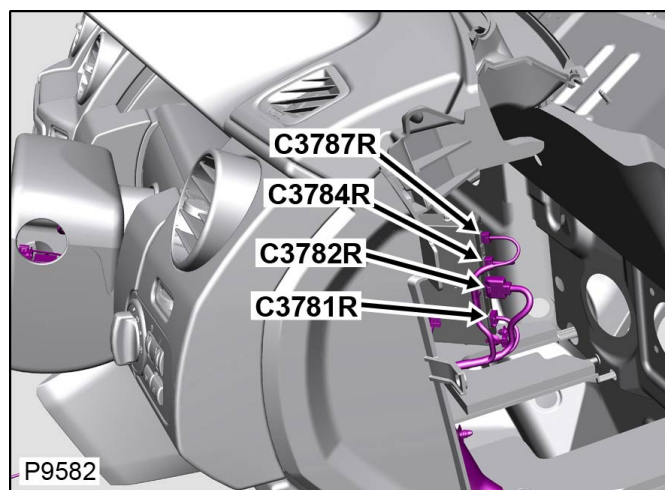
Connettore: **C3784R**

Descrizione: **Modulo-Interfaccia telefono**

Ubicazione: **Dietro il lato guida della plancia**

Qualifier: **Condizione guida destra mostrata**

Cavità: **2WY**

Cablaggio: **FACIA COMPOSITE HARNESS**

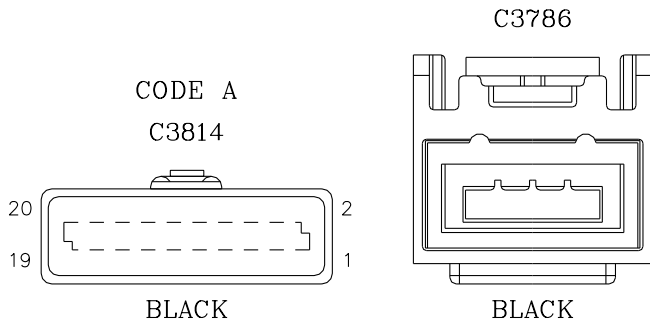
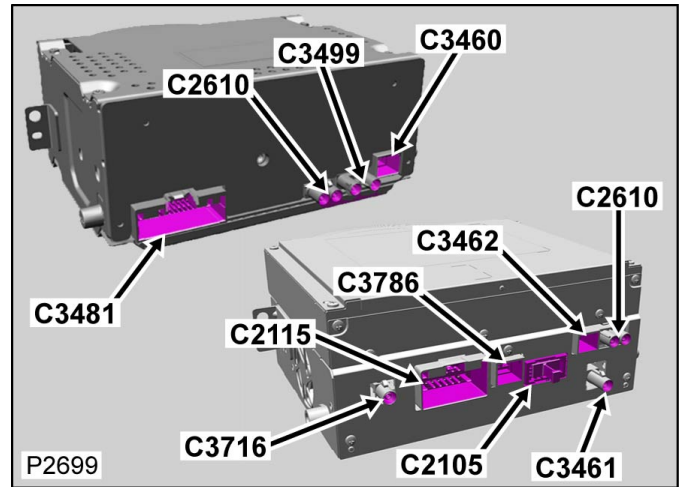
Connettore: **C3786**

Descrizione: **Modulo audio integrato**

Ubicazione: **Dietro il centro della plancia**

Cavità: **1WY**

Cablaggio: **FACIA COMPOSITE HARNESS**

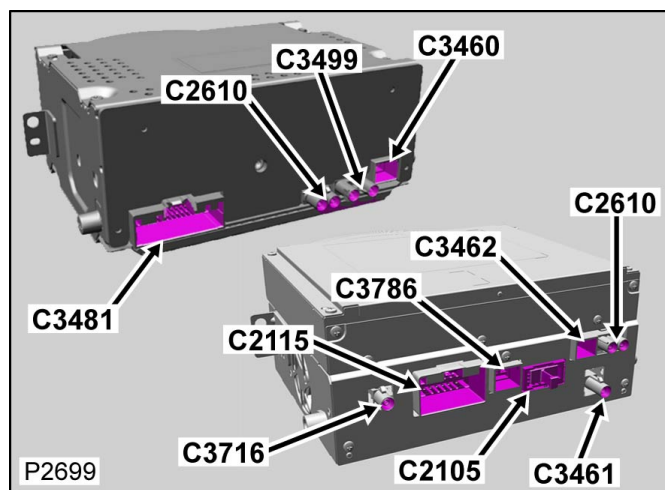
Connettore: **C3786**

Descrizione: **Modulo audio integrato**

Ubicazione: **Dietro il centro della plancia**

Cavità: **1WY**

Cablaggio: **FACIA COMPOSITE HARNESS**

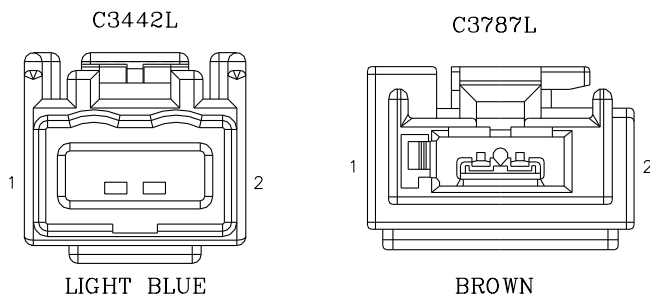
Connettore: **C3787L**

Descrizione: **Modulo-Interfaccia telefono**

Ubicazione: **Dietro il lato guida della plancia**

Qualifier: **Condizione guida sinistra mostrata**

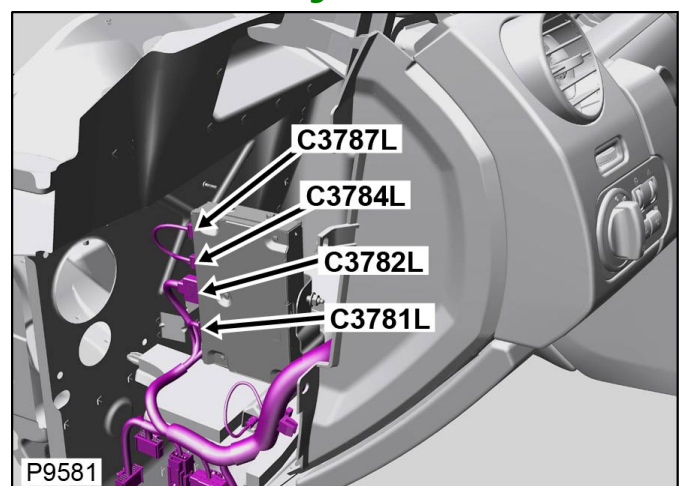
Connettore: **C3787L**

Descrizione: **Modulo-Interfaccia telefono**

Ubicazione: **Dietro il lato guida della plancia**

Qualifier: **Condizione guida sinistra mostrata**

Cavità: **2WY**

Cablaggio: **FACIA COMPOSITE HARNESS**

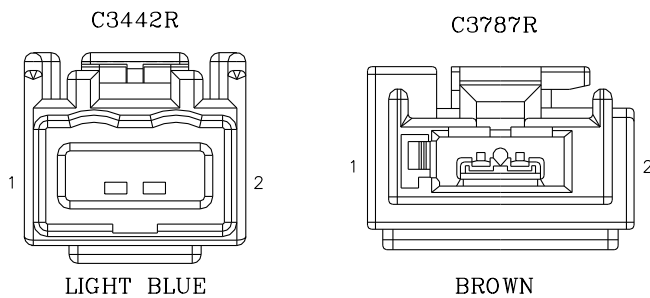
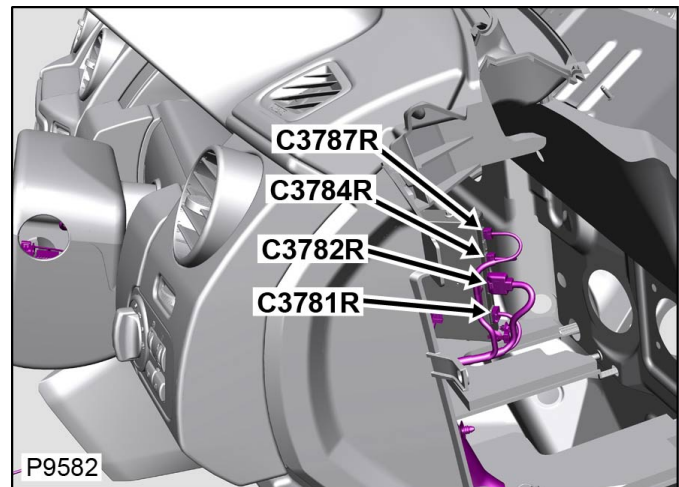
Connettore: **C3787R**

Descrizione: **Modulo-Interfaccia telefono**

Ubicazione: **Dietro il lato guida della plancia**

Qualifier: **Condizione guida destra mostrata**

Cavità: **2WY**

Cablaggio: **FACIA COMPOSITE HARNESS**

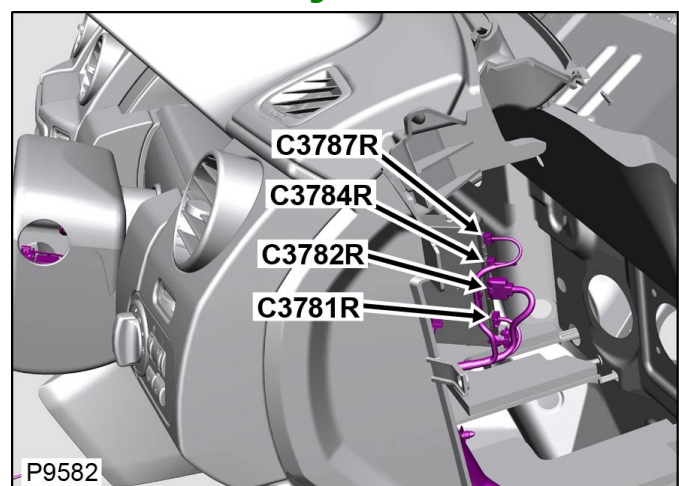
Connettore: **C3787R**

Descrizione: **Modulo-Interfaccia telefono**

Ubicazione: **Dietro il lato guida della plancia**

Qualifier: **Condizione guida destra mostrata**

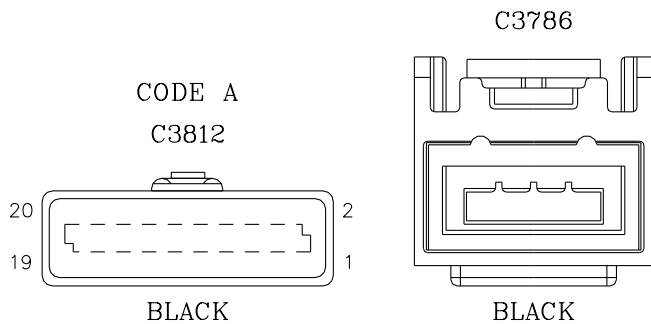
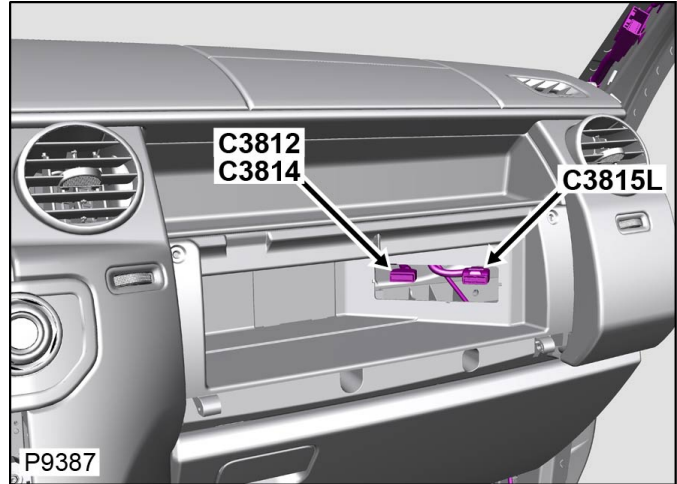
Connettore: **C3812**

Descrizione: **Pannello-Audio Video Ingresso-Uscita**

Ubicazione: **Dietro il lato passeggero della plancia**

Qualifier: **Condizione guida sinistra mostrata**

Cavità: **1WY**

Cablaggio: **FACIA COMPOSITE HARNESS**

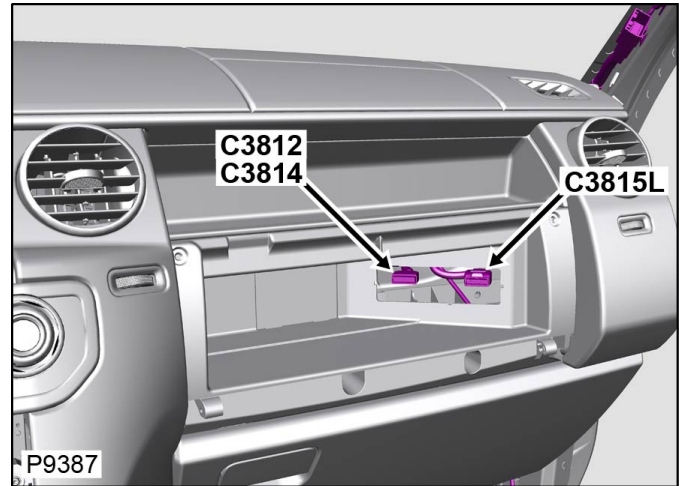
Connettore: **C3812**

Descrizione: **Pannello-Audio Video Ingresso-Uscita**

Ubicazione: **Dietro il lato passeggero della plancia**

Qualifier: **Condizione guida sinistra mostrata**
