DISCOVERY 4

VIN: 699716 > 731300

Libreria dei riferimenti dell'impianto elettrico (3a)

JLR 19 52 14_3E

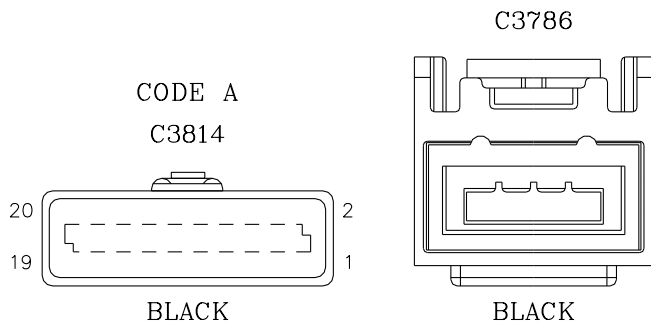
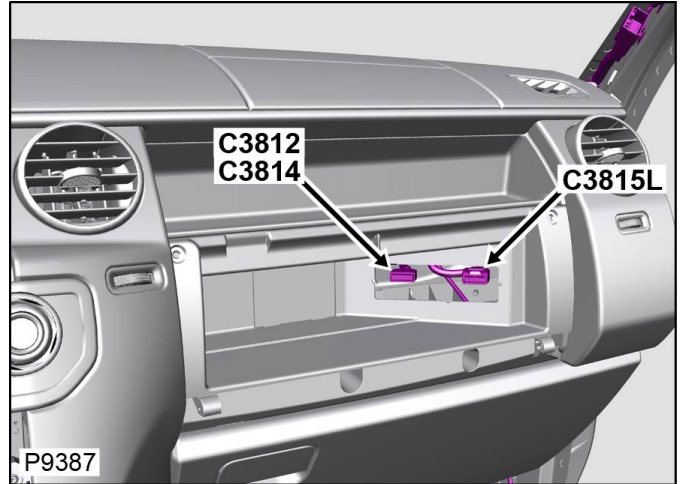
Connettore: **C3814**

Descrizione: **Pannello-Audio Video Ingresso-Uscita**

Ubicazione: **Dietro il lato passeggero della plancia**

Qualifier: **Condizione guida sinistra mostrata**

Cavità: **1WY**

Cablaggio: **FACIA COMPOSITE HARNESS**

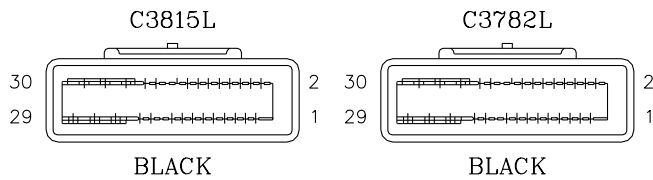
Connettore: **C3815L**

Descrizione: **Pannello-Audio Video Ingresso-Uscita**

Ubicazione: **Dietro il lato passeggero della plancia**

Qualifier: **Condizione guida sinistra mostrata**

Cavità: **1WY**

Cablaggio: **FACIA COMPOSITE HARNESS**

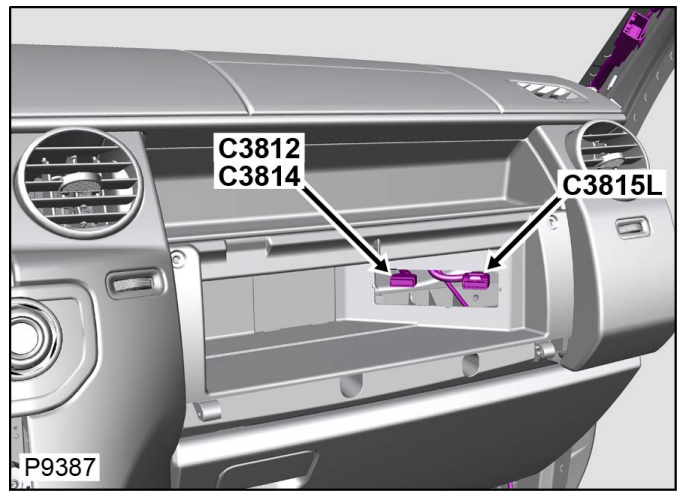
Connettore: **C3815L**

Descrizione: **Pannello-Audio Video Ingresso-Uscita**

Ubicazione: **Dietro il lato passeggero della plancia**

Qualifier: **Condizione guida sinistra mostrata**

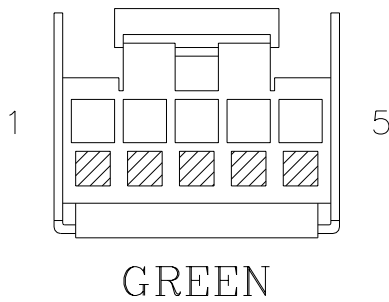
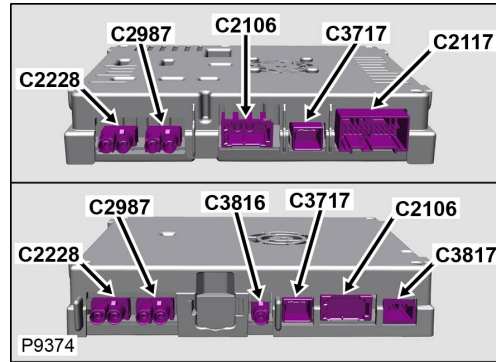
Connettore: **C3817**

ALLOGGIAMENTO DEL CONNETTORE RIPARABILE

Descrizione: **Modulo-Sintonizzatore-TV**

Ubicazione: **Sotto il sedile anteriore destro**

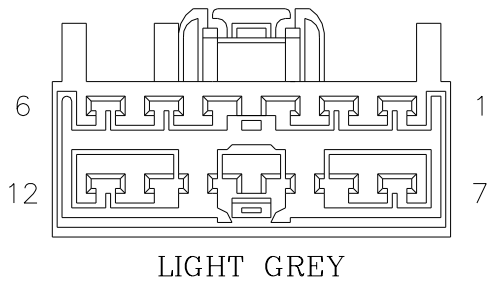
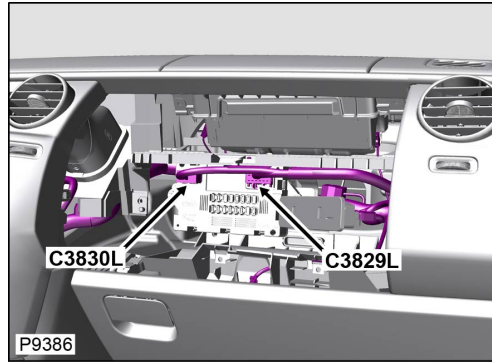
Connettore: **C3829L**

ALLOGGIAMENTO DEL CONNETTORE RIPARABILE

Descrizione: **Scatola portafusibili ausiliaria**

Ubicazione: **Dietro il lato passeggero della plancia**

Qualifier: **Condizione guida sinistra mostrata**

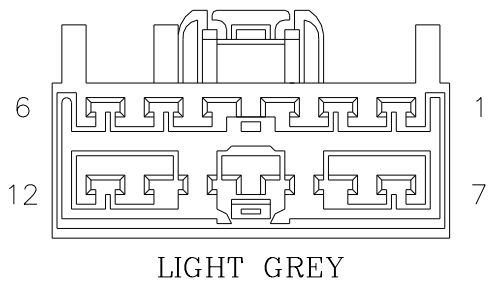
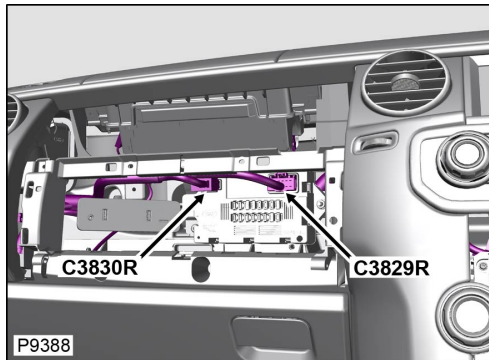
Connettore: **C3829R**

ALLOGGIAMENTO DEL CONNETTORE RIPARABILE

Descrizione: **Scatola portafusibili ausiliaria**

Ubicazione: **Dietro il lato passeggero della plancia**

Qualifier: **Condizione guida destra mostrata**

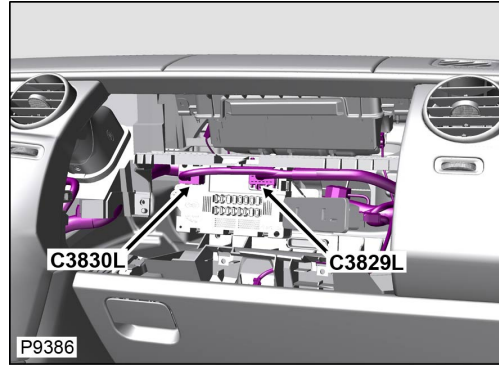
Ubicazione: **Dietro il lato passeggero della plancia**

Qualifier: **Condizione guida sinistra mostrata**

Informazioni per la riparazione e tabella cavi

CAV	CSA	COL	CCT	DESTN	Cavo precablato	Estrattore	Applicatore	Pinza spelafili	Manicotto termorestringente	ID	Giunzione
1	6.0D	R	139L	S/JOINT SJ222	418-292	418-666	418-116A	418-117	418-105	418-114	418-109
2	6.0D	R	139L	S/JOINT SJ222	418-292	418-666	418-116A	418-117	418-105	418-114	418-109

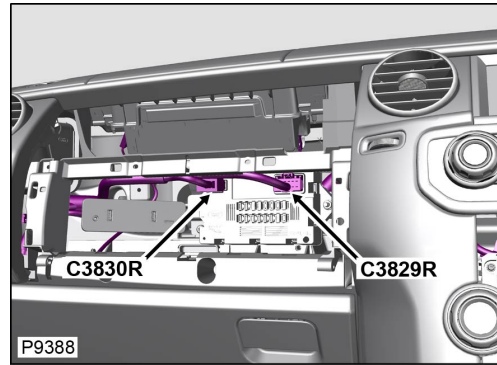
Ubicazione: **Dietro il lato passeggero della plancia**

Qualifier: **Condizione guida destra mostrata**

Informazioni per la riparazione e tabella cavi

CAV	CSA	COL	CCT	DESTN	Cavo precablato	Estrattore	Applicatore	Pinza spelafili	Manicotto termorestringente	ID	Giunzione
1	6.0D	R	200R	S/JOINT SJ1222	418-292	418-666	418-116A	418-117	418-105	418-114	418-109
2	6.0D	R	200R	S/JOINT SJ1222	418-292	418-666	418-116A	418-117	418-105	418-114	418-109

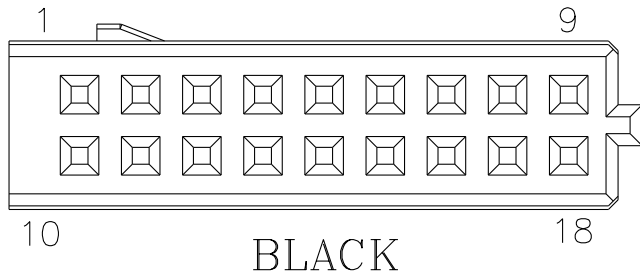
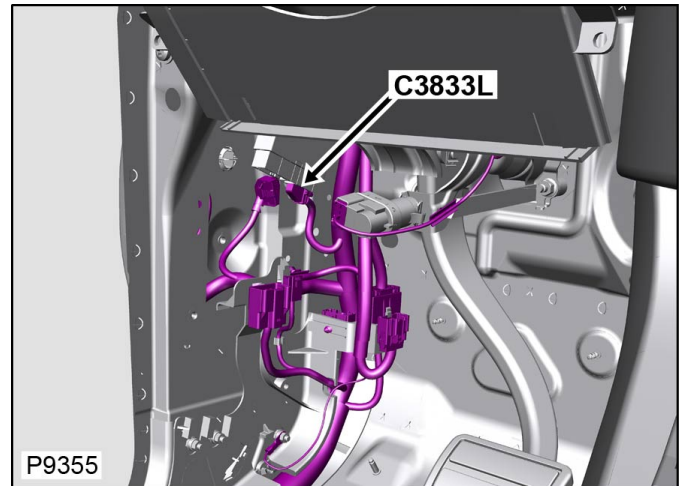
Ubicazione: **Montante 'A' lato sinistro**

Qualifier: **Condizione guida sinistra mostrata**

Numero parte progettazione: **FW9T-14488-AA**

Cavità: **18WY**

Cablaggio: **CABIN HARNESS**

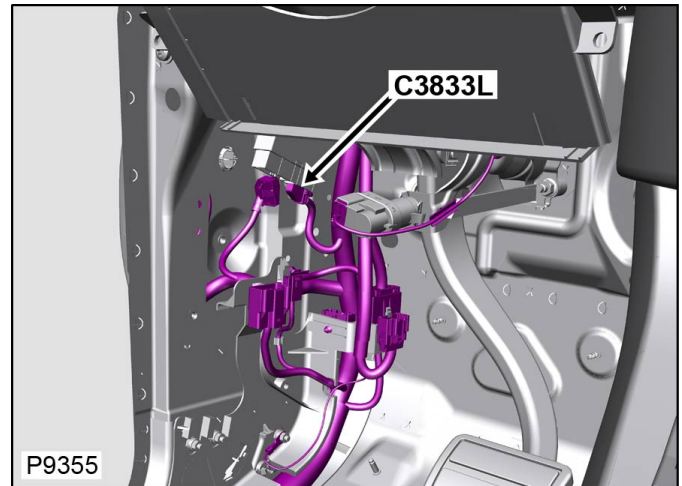
Connettore: **C3833L**

Descrizione: **Modulo-del sensore di prossimità generale**

Ubicazione: Montante 'A' lato sinistro

Qualifier: Condizione guida sinistra mostrata

Cavità: 18WY

Cablaggio: CABIN HARNESS

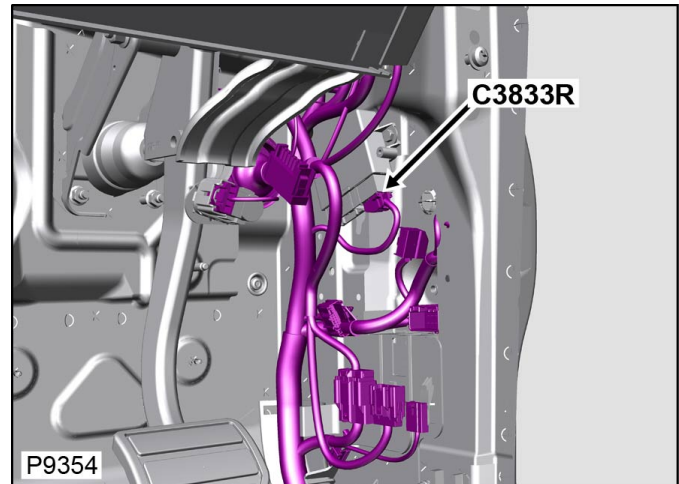
Connettore: **C3833R**

Descrizione: **Modulo-del sensore di prossimità generale**

Ubicazione: **Montante destro 'A'**

Qualifier: **Condizione guida destra mostrata**

Cavità: **18WY**

Cablaggio: **CABIN HARNESS**

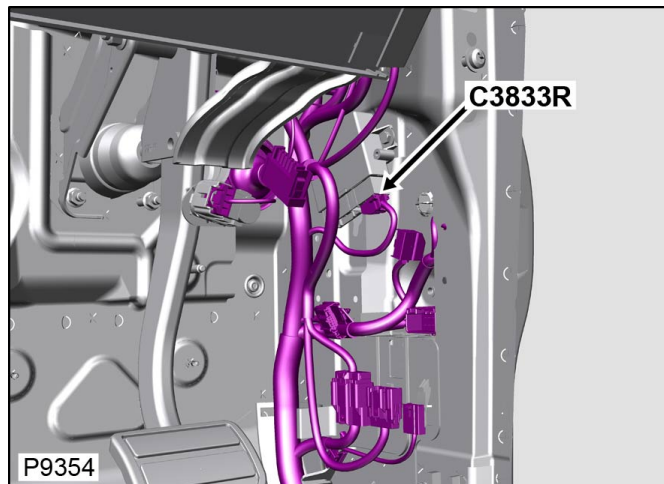
Connettore: **C3833R**

Descrizione: **Modulo-del sensore di prossimità generale**

Ubicazione: **Montante destro 'A'**

Qualifier: **Condizione guida destra mostrata**

Cavità: **18WY**

Cablaggio: **CABIN HARNESS**

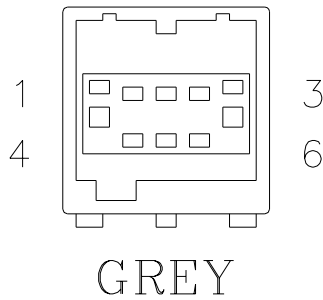
Connettore: **C3834**

Descrizione: **Specchietto -Portiera-Lato guida**

Ubicazione: **Dietro il pannello imbottito di rivestimento della portiera anteriore**

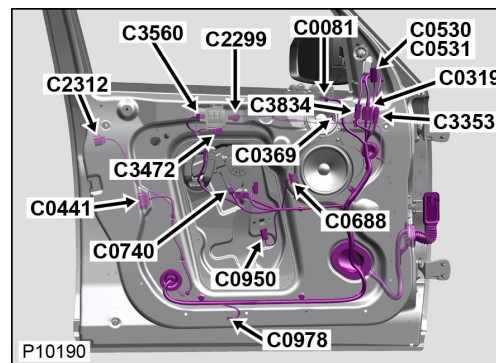
Connettore: **C3834**

Descrizione: **Specchietto -Portiera-Lato guida**

Ubicazione: **Dietro il pannello imbottito di rivestimento della portiera anteriore**

Qualifier: **Lato sin mostrato lato des simile**

Cavità: **6WY**

Cablaggio: **DOORS FRONT HARNESS**

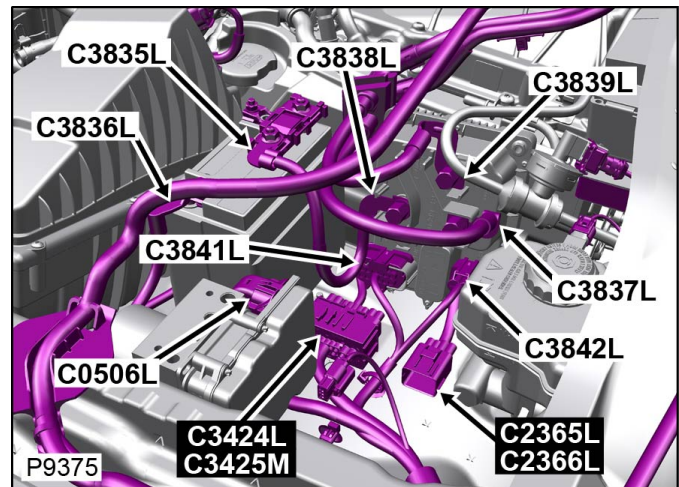
Connettore: **C3835L**

Descrizione: **Batteria-Ausiliaria**

Ubicazione: **Lato sinistro del vano motore**

Qualifier: **Condizione guida sinistra mostrata**

Cablaggio: **TSS 2ND BATTERY POSS-PSDB LHD HARNESS**

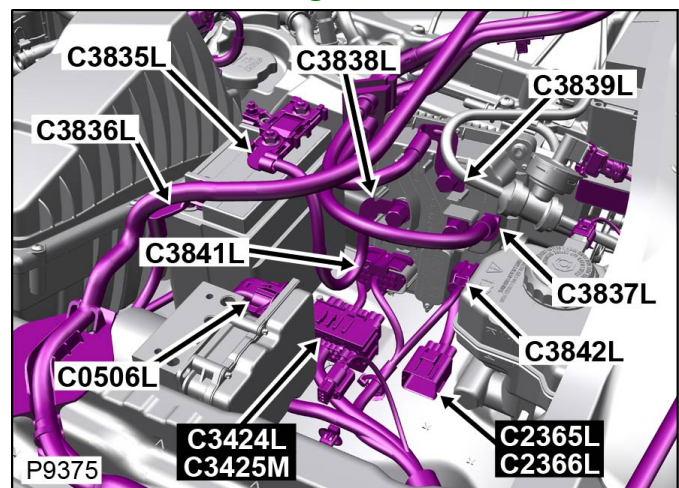
Connettore: **C3835L**

Descrizione: **Batteria-Ausiliaria**

Ubicazione: **Lato sinistro del vano motore**

Qualifier: **Condizione guida sinistra mostrata**

Cablaggio: **TSS 2ND BATTERY POSS-PSDB LHD HARNESS**

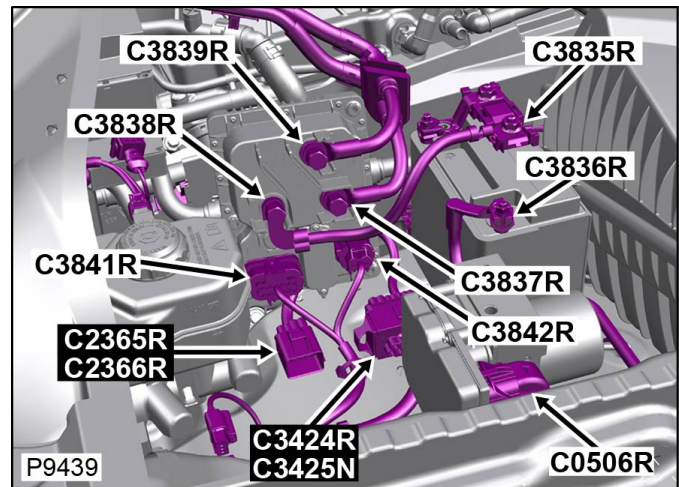
Connettore: **C3835R**

Descrizione: **Batteria-Ausiliaria**

Ubicazione: **Lato destro posteriore del vano motore**

Qualifier: **Condizione guida destra mostrata**

Cablaggio: **TSS 2ND BATTERY POSS-PSDB RHD
HARNESS**

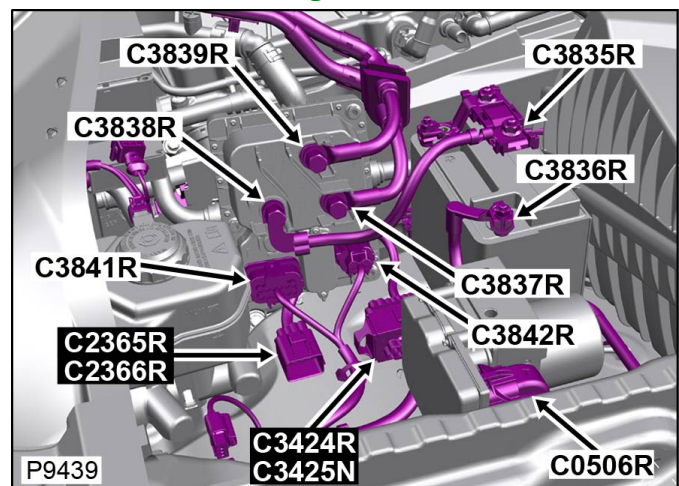
Connettore: **C3835R**

Descrizione: **Batteria-Ausiliaria**

Ubicazione: **Lato destro posteriore del vano motore**

Qualifier: **Condizione guida destra mostrata**

Cablaggio: **TSS 2ND BATTERY POSS-PSDB RHD
HARNESS**

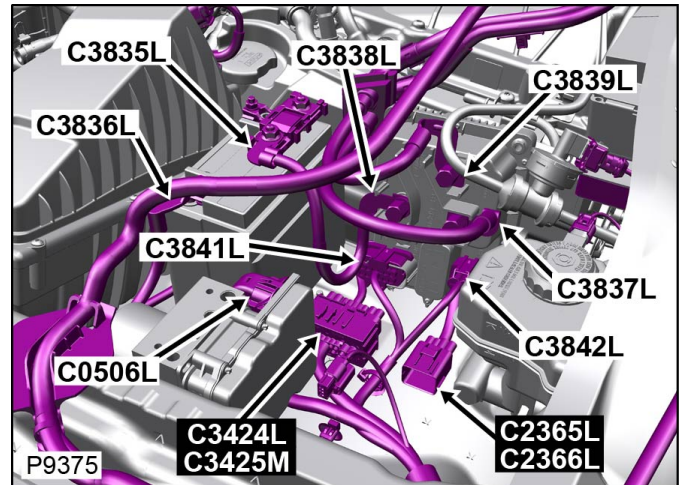
Connettore: **C3836L**

Descrizione: **Batteria-Ausiliaria**

Ubicazione: **Lato sinistro del vano motore**

Qualifier: **Condizione guida sinistra mostrata**

Cablaggio: **BATTERY 2 GROUND TSS LHD
HARNESS**

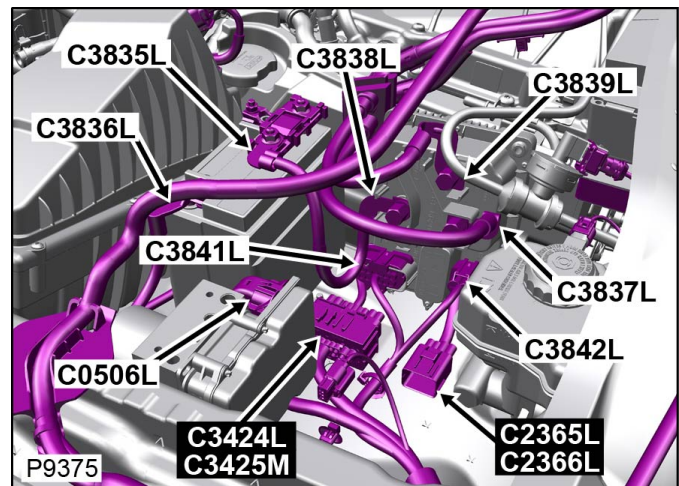
Connettore: **C3836L**

Descrizione: **Batteria-Ausiliaria**

Ubicazione: **Lato sinistro del vano motore**

Qualifier: **Condizione guida sinistra mostrata**

Cablaggio: **BATTERY 2 GROUND TSS LHD
HARNESS**

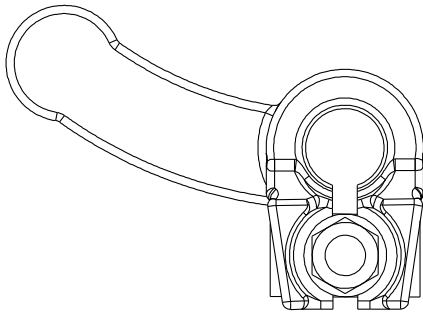
Connettore: **C3836R**

TIN PLATED

Cavità: **1WY**

Cablaggio: **BATTERY 2 GROUND TSS RHD HARNESS**

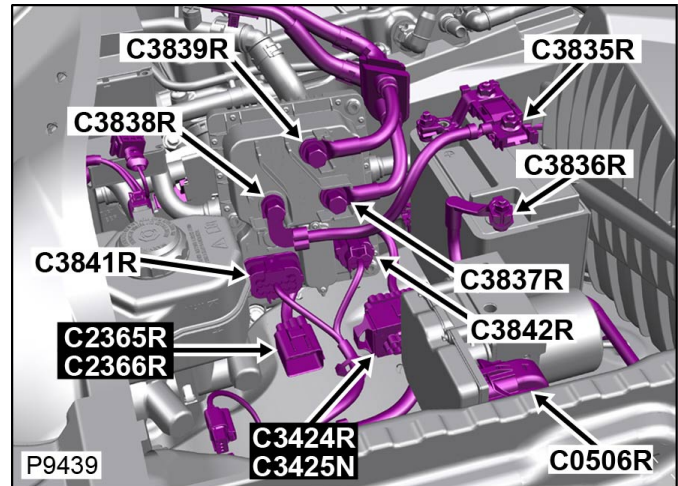
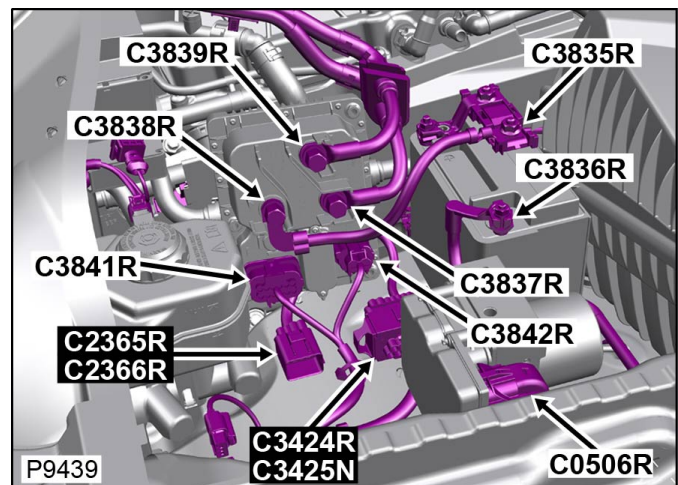
Connettore: **C3836R**

Descrizione: **Batteria-Ausiliaria**

Ubicazione: **Lato destro posteriore del vano motore**

Qualifier: **Condizione guida destra mostrata**

Cavità: **1WY**

Cablaggio: **BATTERY 2 GROUND TSS RHD**

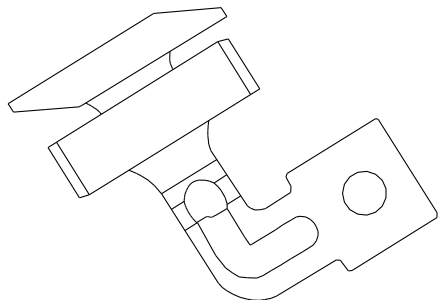
Connettore: **C3837L**

TIN PLATED

Cavità: **1WY**

Cablaggio: **MAIN BATTERY TO PSDB RHD TSS HARNESS**

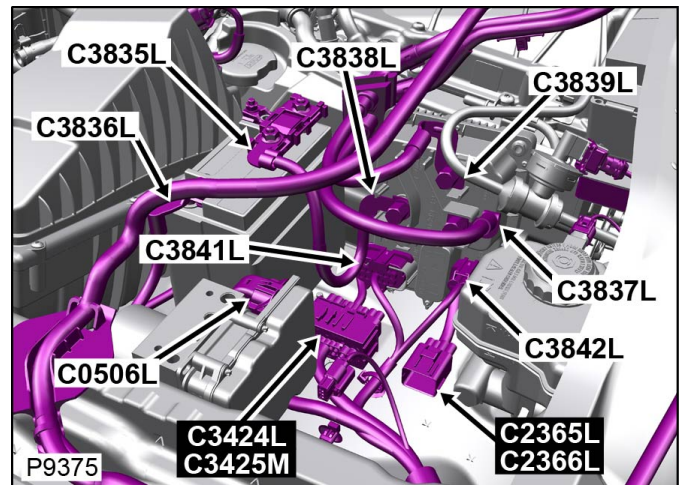
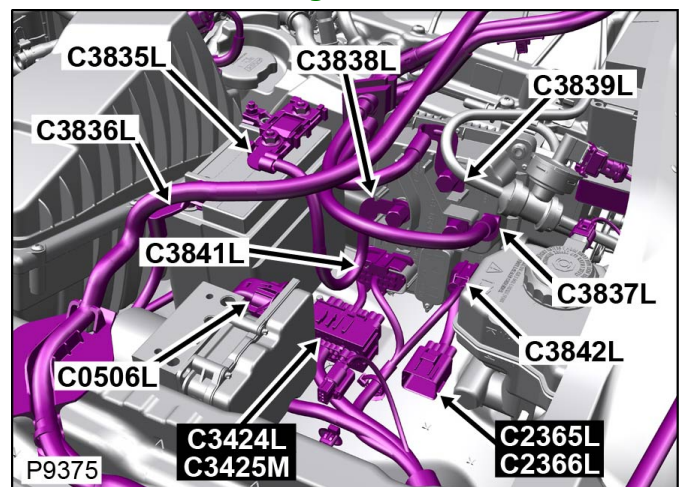
Connettore: **C3837L**

Descrizione: **Scatola di distribuzione-Alimentazione**

Ubicazione: **Lato sinistro del vano motore**

Qualifier: **Condizione guida sinistra mostrata**

Cavità: **1WY**

Cablaggio: **MAIN BATTERY TO PSDB RHD TSS HARNESS**

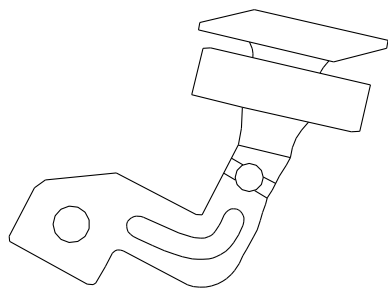
Connettore: **C3839L**

TIN PLATED

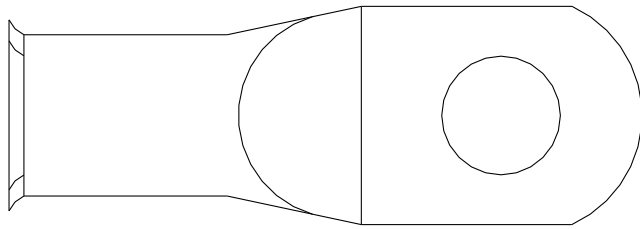
Connettore: **C3839R**

TIN PLATED

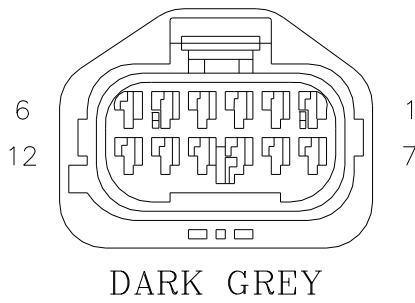
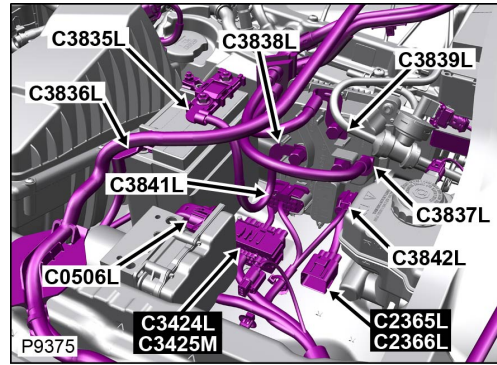
Connettore: **C3841L**

Descrizione: **Scatola di distribuzione-Alimentazione**

Ubicazione: **Lato sinistro del vano motore**

Qualifier: **Condizione guida sinistra mostrata**

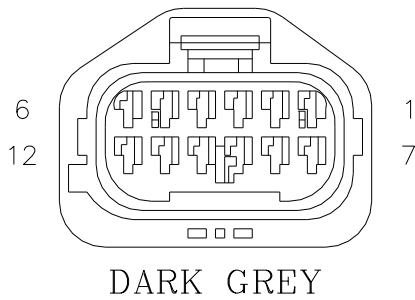
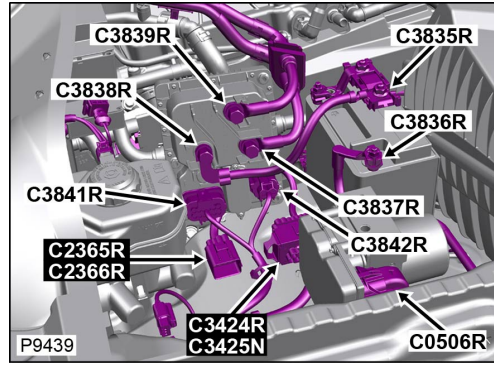
Connettore: **C3841R**

Descrizione: **Scatola di distribuzione-Alimentazione**

Ubicazione: **Lato destro posteriore del vano motore**

Qualifier: **Condizione guida destra mostrata**

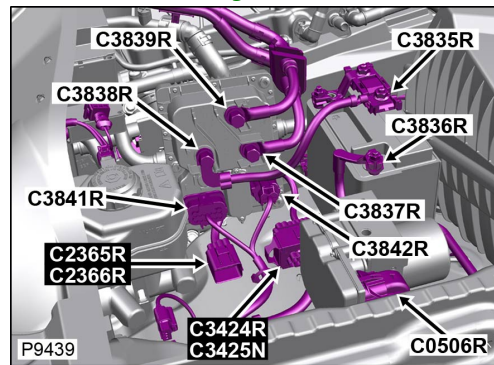
Ubicazione: **Lato destro posteriore del vano motore**

Numero parte progettazione: **g8AG-14A464-ZBB**

Cavità: **2WY**

Cablaggio: **ENGINE COMPARTMENT HARNESS**

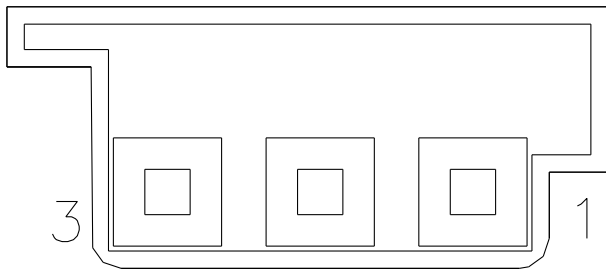
Connettore: **C3847**

ALLOGGIAMENTO DEL CONNETTORE RIPARABILE

Numero parte progettazione: **3M5T-14489-CCB**

Cavità: **3WY**

Cablaggio: **CABIN HARNESS**

CAV	CSA	COL	CCT	DESTN
1	0.5D	B	499	C1536
2	0.5D	R	499	S/JOINT SJ395S
3	0.5D	OG	499	S/JOINT SJ397S

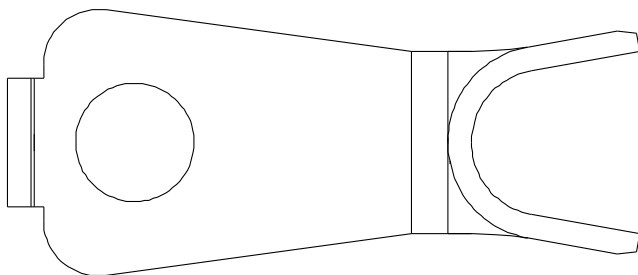
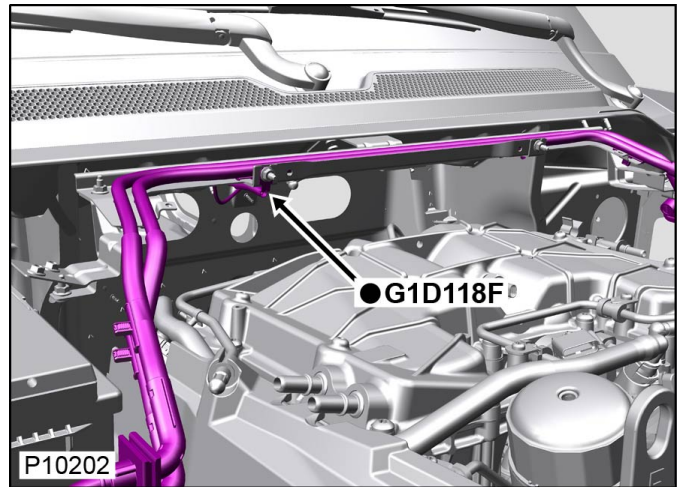
Connettore: **G1D118F**

Descrizione: **Massa**

Ubicazione: **Lato destro posteriore del vano motore**

Numero parte progettazione: **CHCT-14463-ASA**

Cablaggio: **RFI SUPPRESSION LEAD HARNESS**

CAV	CSA	COL	CCT	DESTN
1	6.0D	B	ALL	G1D118G

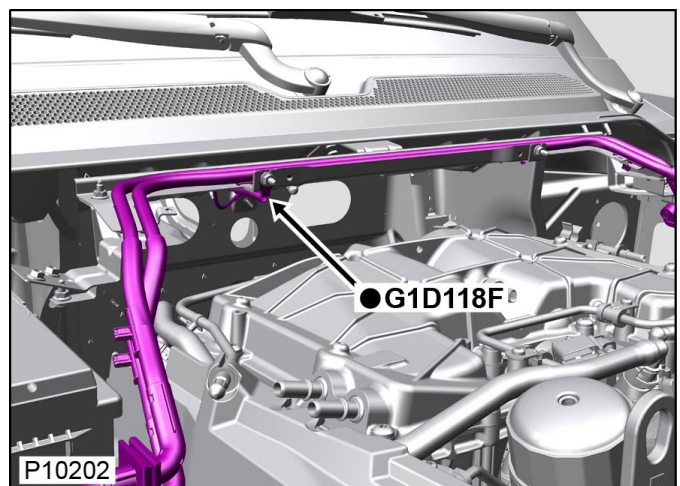
Connettore: **G1D118F**

Descrizione: **Massa**

Ubicazione: **Lato destro posteriore del vano motore**

Numero parte progettazione: **CHCT-14463-ASA**

Cablaggio: **RFI SUPPRESSION LEAD HARNESS**

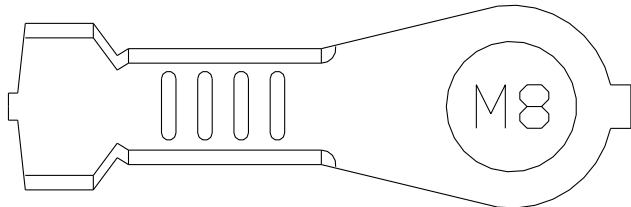
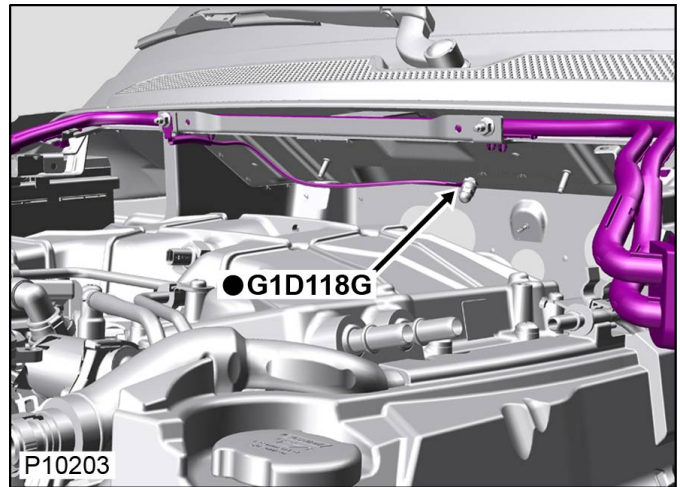
Connettore: **G1D118G**

Descrizione: **Massa-Fascetta**

Ubicazione: **Retro del vano motore - centrale**

Numero parte progettazione: **9HC2-14463-ANA**

Cablaggio: **RFI SUPPRESSION LEAD HARNESS**

CAV	CSA	COL	CCT	DESTN
1	6.0D	B	ALL	G1D118F

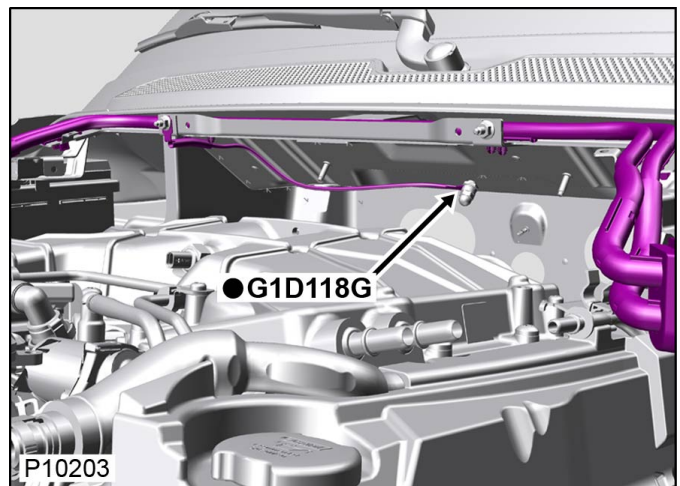
Connettore: **G1D118G**

Descrizione: **Massa-Fascetta**

Ubicazione: **Retro del vano motore - centrale**

Numero parte progettazione: **9HC2-14463-ANA**

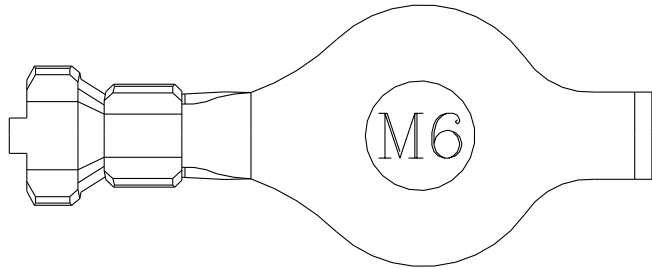
Connettore: **Pl080**

NON RIPARABILE

Descrizione: **Massa**

Ubicazione: **Lato anteriore destro del motore**

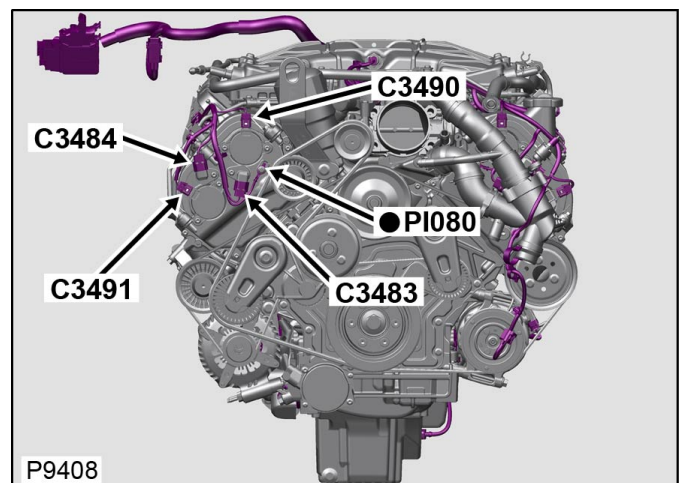
Ubicazione: **Lato anteriore destro del motore**

Numero parte progettazione: **2S6T-14463-FA**

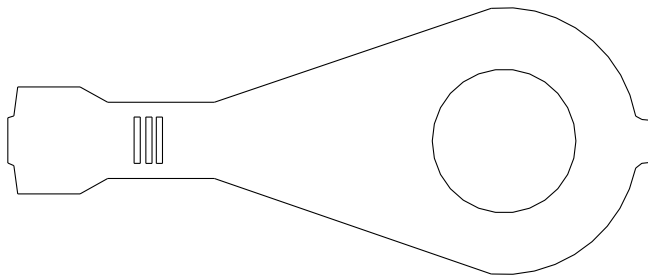
Connettore: **PI081**

NON RIPARABILE

Numero parte progettazione: **92BG-14463-AHA**

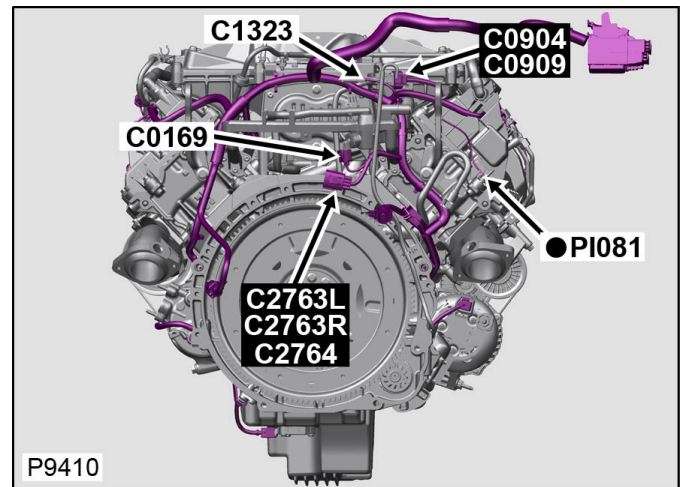
Ubicazione: **Lato destro posteriore del motore**

Numero parte progettazione: **92BG-14463-AHA**

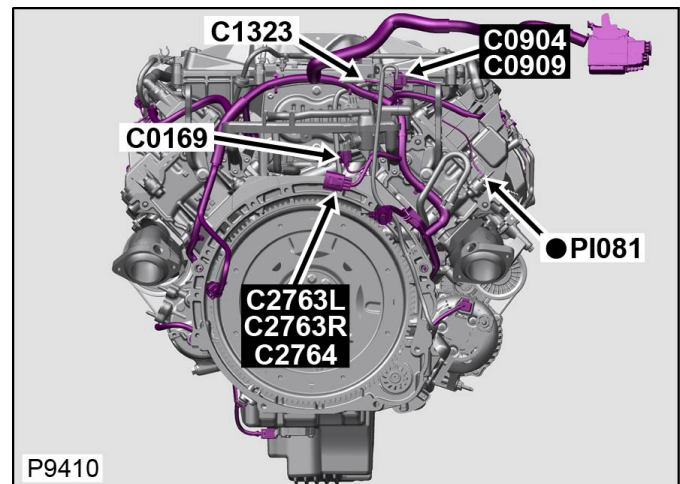
Ubicazione: **Lato destro posteriore del motore**

Numero parte progettazione: **92BG-14463-AHA**

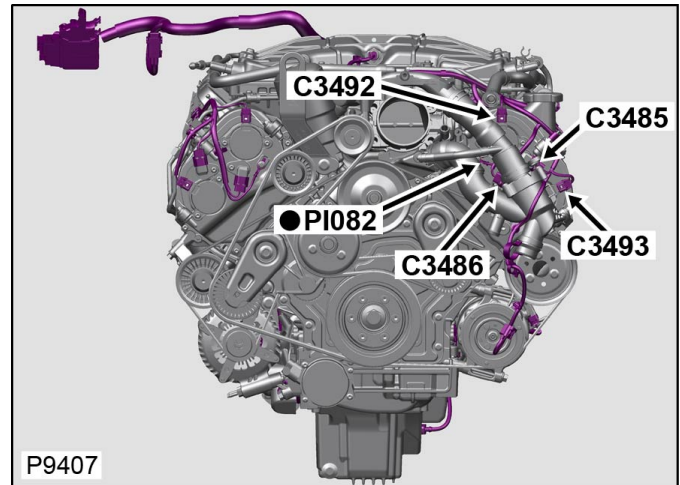
Ubicazione: **Lato anteriore sinistro del motore**

Numero parte progettazione: **2S6T-14463-FA**

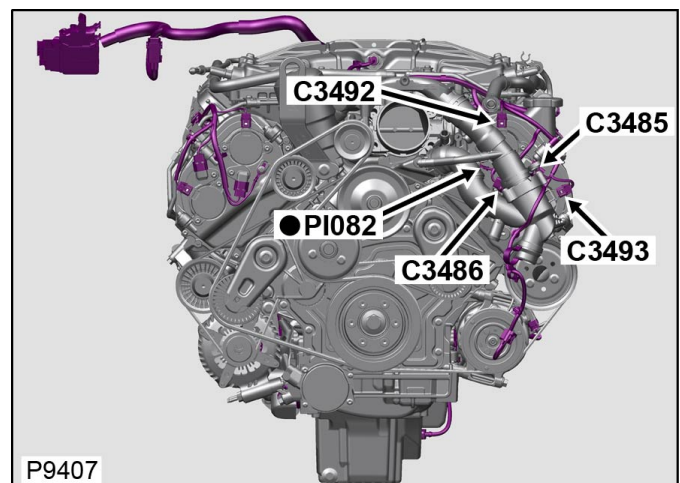
Ubicazione: **Lato anteriore sinistro del motore**

Numero parte progettazione: **2S6T-14463-FA**
